# EVALUACION DE APTITUD PARA EL SERVICIO DE TANQUE CORTADOR DE CRUDO

**Resumen.** Este trabajo presenta los resultados de los relevamientos y la evaluación de Aptitud para el Servicio (FFS) de un Tanque cortador de crudo realizada de acuerdo con API 579 – ASME FFS 1, Parte 8. En particular se analizó un tanque que se encontraba fuera de servicio y con deformaciones en su techo y estructura interior, motivo por el cual se realizaron relevamientos por medio de una estación total laser. En base a este relevamiento fue posible obtener las dimensiones de las deformaciones presentes y poder realizar imágenes computarizadas de las geometrías. Se realizó una Evaluación de Aptitud para el Servicio de acuerdo a Nivel 1 de API 579 ASME FFS1 Sección 8. Dentro de dicha Evaluación existen distintos criterios para evaluar, como por ejemplo Fuera de Verticalidad, Fuera de Redondez, Desalineación en Soldaduras, etc. Se lograron determinar 7 zonas en la Virola Superior y en el techo del Tanque, las cuales se encontraban no aptas para el servicio, la zonas a reemplazar corresponden a un total del 45 % de la virola superior y la reconstrucción de 1/3 del techo del tanque. Se realizaron además medicio

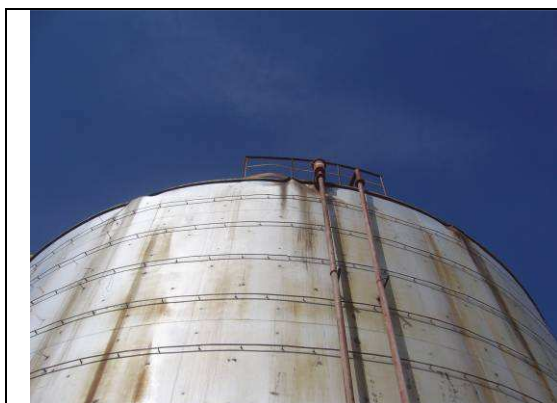
**Figura 2.** Deformaciones en virola superior

En las zonas definidas en la **Figura 7** se debió realizar la reparación reemplazando las chapas de la virola superior, en el ángulo indicado en la figura. La zona a reemplazar corresponde a un total del 45 % de la virola superior.

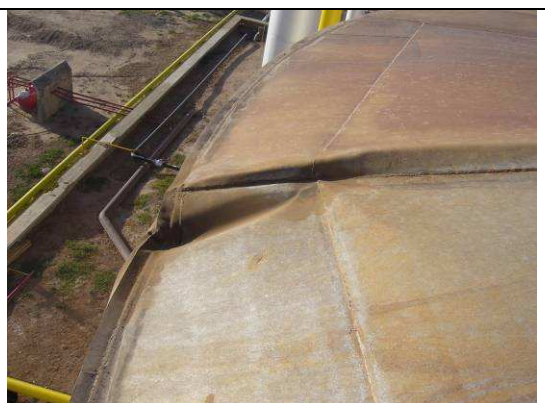
**Figura 3.** Deformaciones en Techo

En base a la Inspección Visual y el Relevamiento Dimensional realizado, se observaron deformaciones en la totalidad de los perfiles “C” que conforman la estructura del Techo. Debido a que las deformaciones registradas son de carácter plástico (permanentes) en todos los perfiles, se recomienda el reemplazo de los mismos.

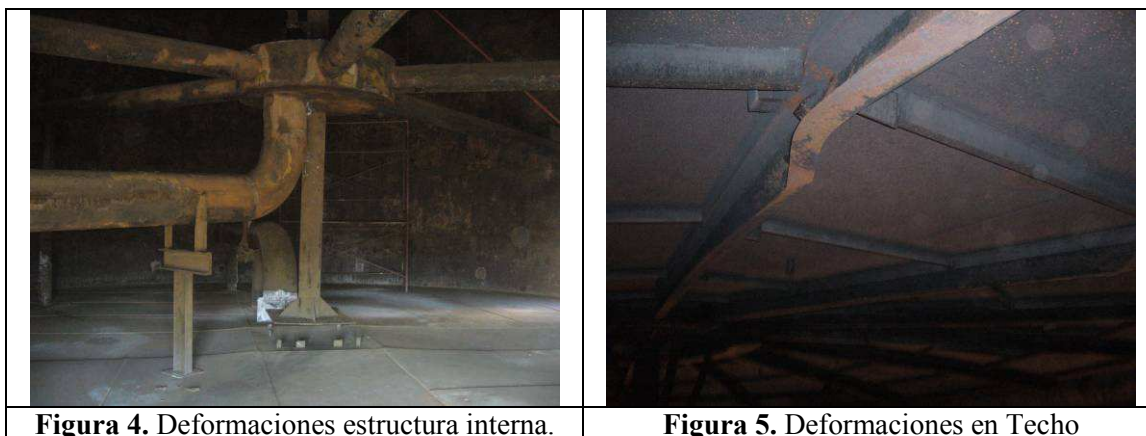
Los modelos realizados permitieron determinar que existía una elevación del orden de 400mm en la parte central del Techo, coincidiendo con la elevación de la Columna Central.

Por otro lado para el caso del Piso del tanque se destaca que las deformaciones sufridas por el Techo, ocasionaron un desplazamiento en sentido vertical de la columna central del orden de 400mm (**Figura 4**). Al mismo tiempo, se generó una deformación del Piso en forma ascendente en la parte central del mismo, ocasionando que las chapas no se encuentren en contacto con el Suelo. Por lo tanto se recomendó realizar las reparaciones que permitan volver al piso a su posición plana.

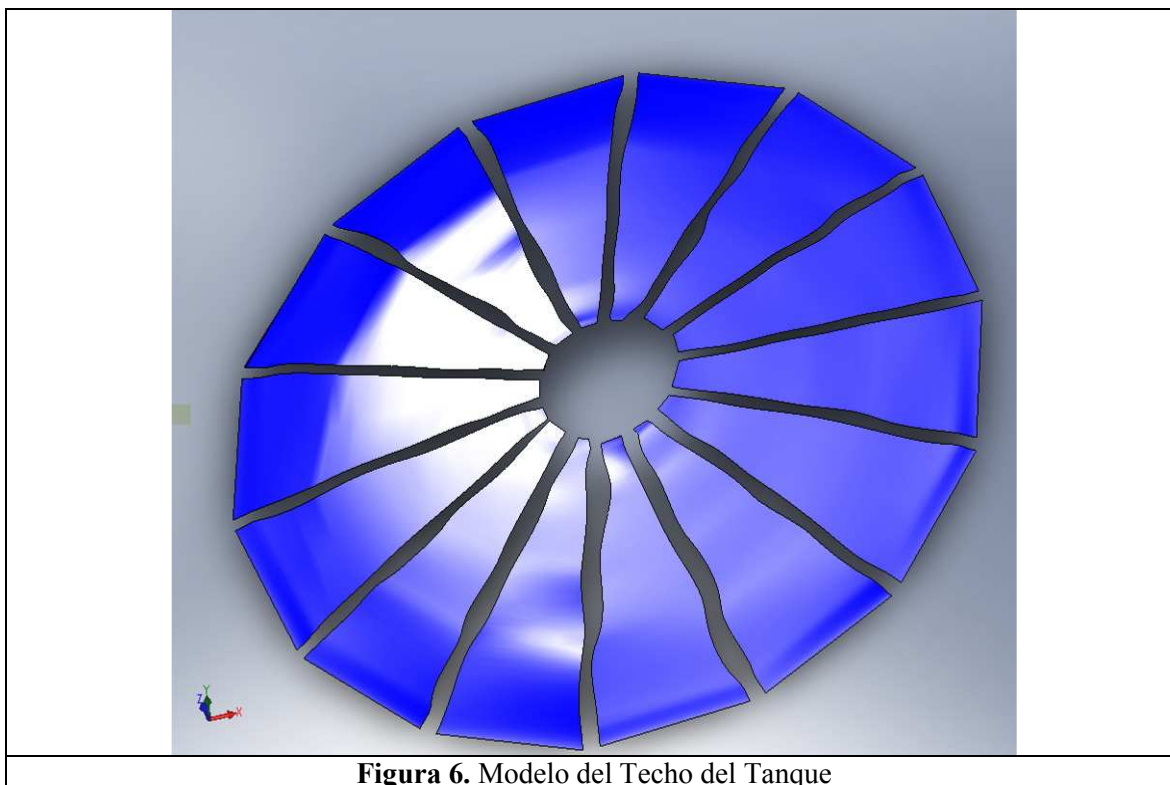
**Figura 6.** Modelo del Techo del Tanque

A continuación se muestran algunas de las vistas logradas mediante el modelado realizado. En la **Figura 5** se muestra la Envolvente, mientras que en la **Figura 6** se muestra el Techo. La apariencia de gajos es debida a la presencia de los largueros (Perfiles) de la estructura del Techo.

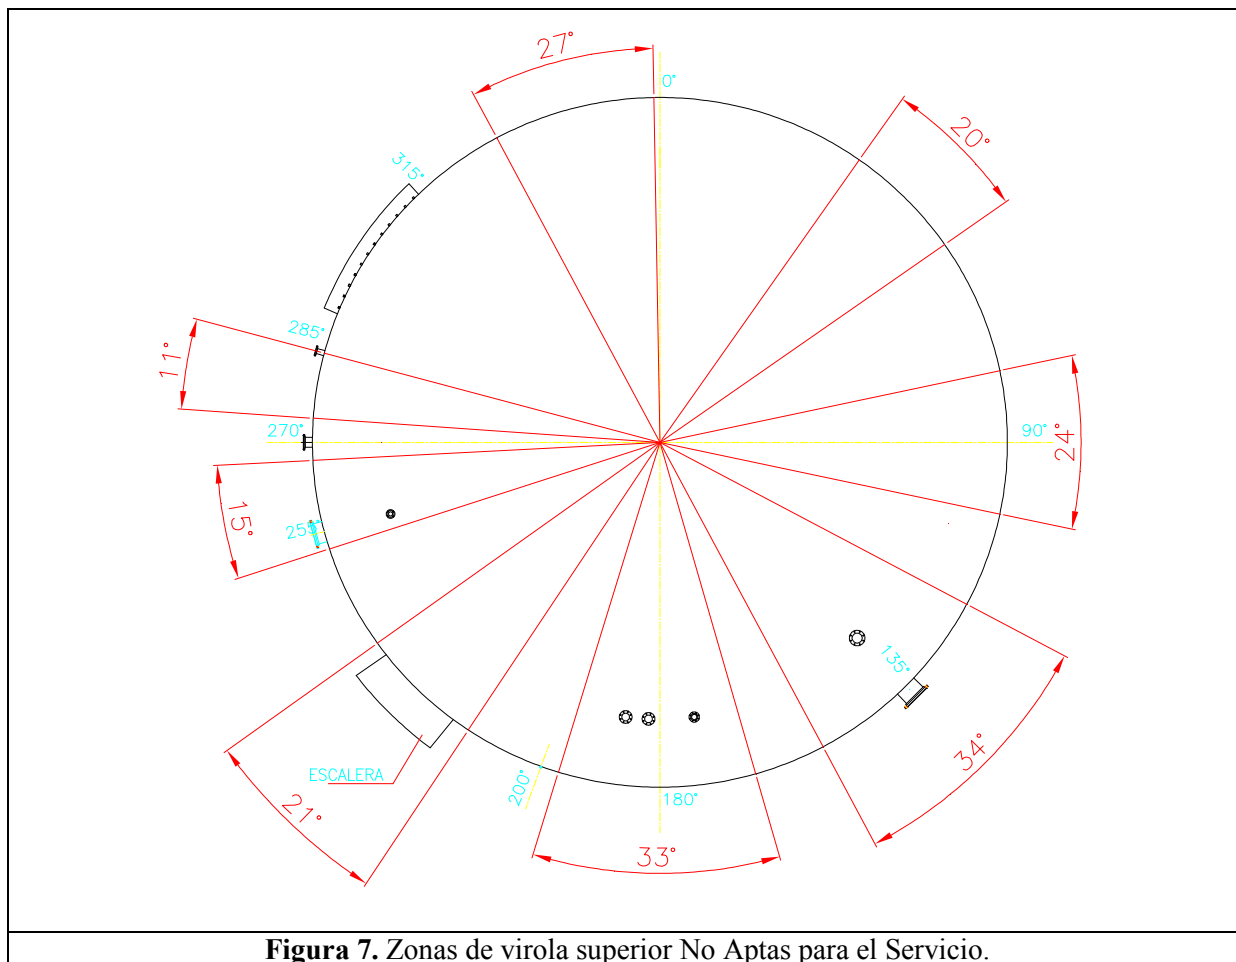
La evaluación realizada fue la correspondiente a Fuera de Redondez, donde el criterio de aceptabilidad es función del Diámetro del Tanque. En el presente caso, el diámetro del Tanque es de 15.2m, lo cuál permite, según la Norma **API 579**, variaciones de 19 mm en el Radio.

De esta manera se pudieron detectar aquellas zonas que no se encontraban dentro del criterio de aceptabilidad, cabe destacar que esta evaluación fue posible gracias al relevamiento con estación total y al modelado realizado, ya que resultaría prácticamente imposible la comparación sin estas herramientas. A continuación se presenta un esquema donde se detallan las zonas mencionadas anteriormente.

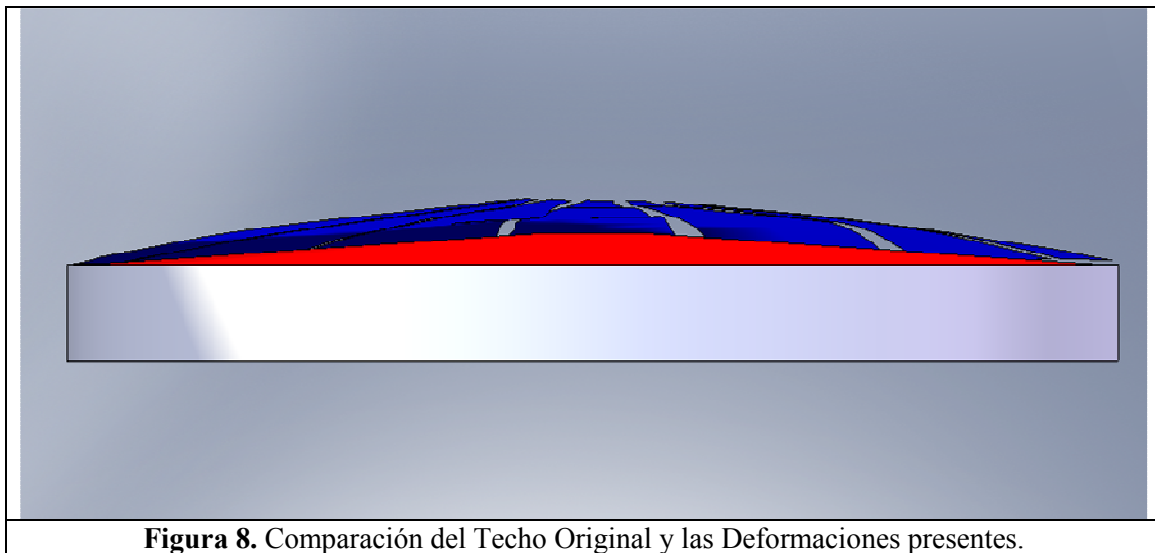
**Figura 8.** Comparación del Techo Original y las Deformaciones presentes.

Se procedió a realizar el modelado del techo en función a las mediciones obtenidas a través de la Estación Total. Con los planos originales del tanque se esquematizó el mismo con su respectivo techo, superponiendo ambas superficies obtenidas se observa una disminución del diámetro del techo debido a la deformación producida, a consecuencia de esta deformación también se observa que la mayor parte del techo perdió la inclinación inicial, lo que trajo aparejado un curvado en el extremo superior de la pared de tanque, por lo que las únicas secciones coincidentes con el ángulo original corresponden a un anillo concéntrico al centro del techo como se aprecia en el modelado.

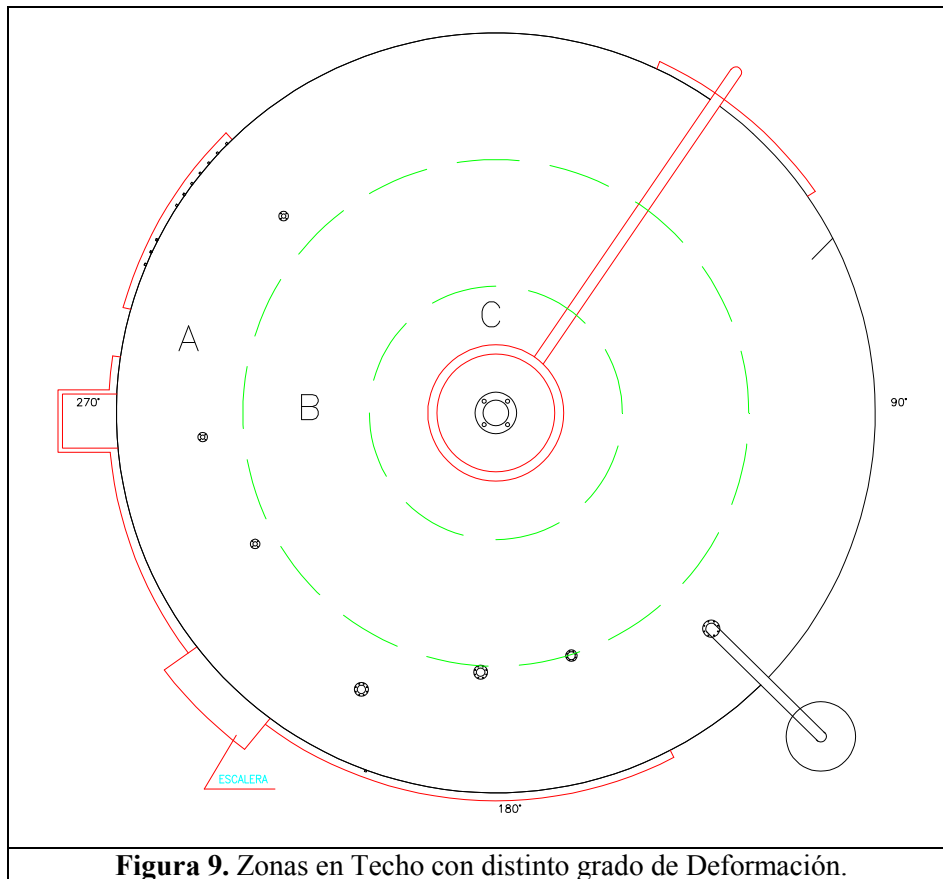
Teniendo en cuenta la geometría de las deformaciones del techo se pudo concluir que toda la zona de la periferia del techo (Zona A y parte de la Zona B, en la **Figura 9**) **NO resultan aptas para el servicio de acuerdo con la Parte 8 de API 579 ASME FFS-1**. Debido a esto y a la necesidad del cambio de los perfiles estructurales, se recomendó la reconstrucción del Techo del Tanque. Esta reconstrucción recomendada, además de asegurar la integridad del tanque, debió contar con un techo que cumpla con la recomendación de la **Norma API 650 Párrafo 5.10.2.3**, en la cual expresa que los Techos Cónicos Soportados no deben estar vinculados a los miembros estructurales.

Para la reconstrucción del techo del tanque, fue posible la reutilización de ciertas chapas, para esto se logró determinar mediante la Inspección Visual y los relevamientos dimensionales realizados, la distinción de tres zonas en el Techo (**Figura 9**). En la Zona A, las deformaciones son importantes, por lo cual es necesario su reemplazo. En la Zona B y C, las chapas fueron evaluadas para su reutilización de acuerdo con el criterio de aceptación definido por la Norma ASTM A 6M.

El criterio de aceptabilidad para reutilizar las chapas fue dado por la **Norma ASTM A 6M**. En la misma, se especifican variaciones de deformaciones permitidas desde una superficie plana en función del espesor y el tamaño (longitud) de la chapa (**Tabla A1.13 de ASTM A 6M**)

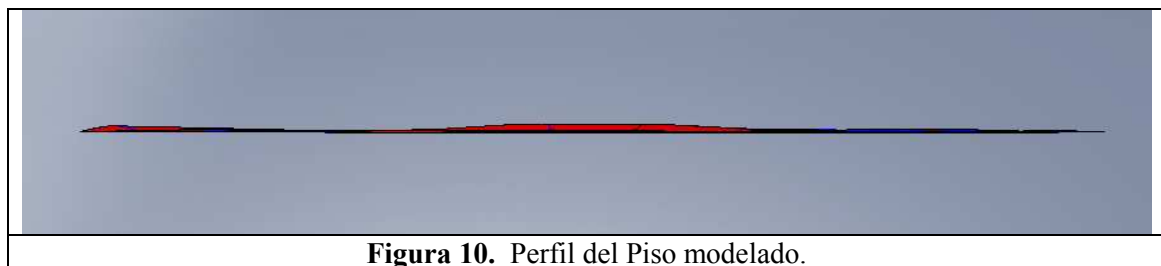
A continuación, se muestra el perfil del Piso modelado, donde se observa las diferencias de Nivel a lo largo de toda la Superficie. En la **Figura 10**, se observa la zona con mayor deformación. La misma corresponde a una diferencia de 140 mm de nivel.

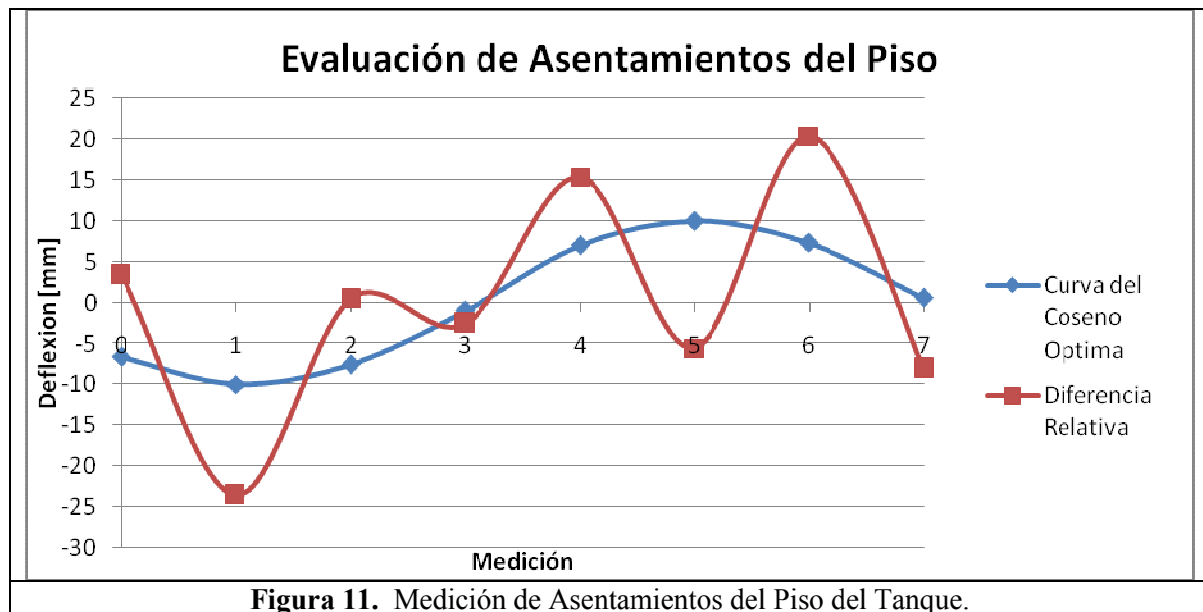
En base a las mediciones tomadas y de acuerdo al **Apéndice B de API 653**, se puede obtener la Curva Optima del Coseno y las diferencias entre ésta y las mediciones relevadas.

**Figura 11.** Medición de Asentamientos del Piso del Tanque.

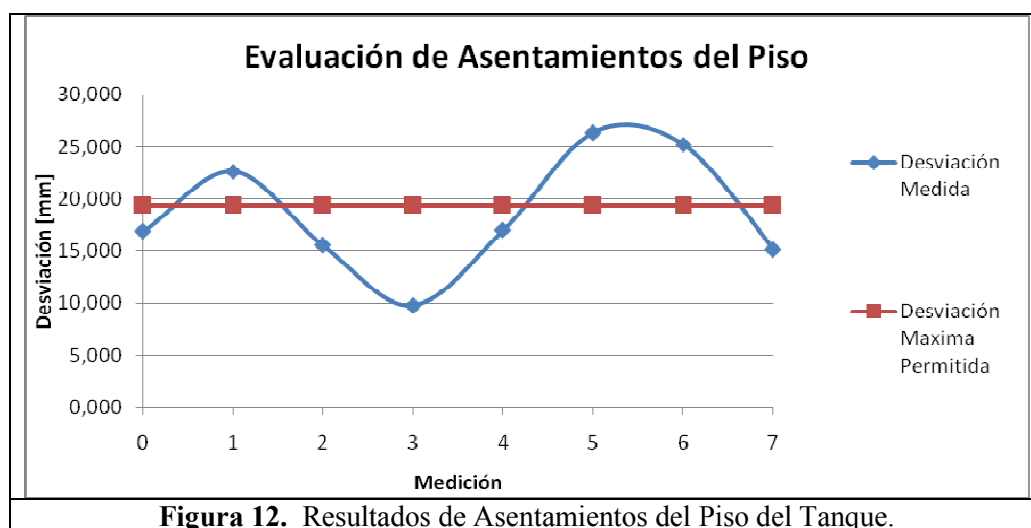
En base a los datos del Tanque y de las mediciones realizadas, se obtiene que la desviación máxima permitida es de **19,4mm**.

**Figura 12.** Resultados de Asentamientos del Piso del Tanque.

En la Figura se observa que existen 3 zonas no cumplen con los requerimientos de asentamiento de la norma **API 653 Párrafo B.3.2**. La misma, recomienda que un Ingeniero con experiencia en el Análisis de Asentamientos de Tanques, realice una evaluación más rigurosa. Con el fin de aportar más información para dicha evaluación, se recomendó realizar ensayos de Partículas Magnetizables y/o Líquidos Penetrantes en las soldaduras entre piso y envoltorio, soldaduras verticales y soldaduras de la unión entre 1era y 2da virola de

los ángulos 0° a 90° y 180° a 315°, todos referidos a Plano de Fabricación. En estas zonas el ensayo se debe realizar desde el lado interior como el lado exterior del tanque para descartar cualquier tipo de defectos planares (fisuras).

Se realizó la Evaluación de Asentamientos del Piso del Tanque de acuerdo a **Apéndice B de API 653**. Los resultados indican que existen 3 zonas las cuales exceden la desviación máxima permitida por la Norma, por lo cual se recomendó la realización de los ensayos no destructivos en las soldaduras para verificar la ausencia de algún tipo de defecto, con el objetivo de aportar más información a una futura Evaluación más rigurosa recomendada por la norma API 653. Se recomendó el monitoreo de los asentamientos.
