## **ANALISIS DE CONDICION MECANICA en torre de destilación Atmosférica, asistida por Emisión Acústica y AUT.**

Rolando D. Bustamante<sup>1</sup>, Nicolás Fernandez<sup>2</sup>

**Resumen:** El equipo de IM de PAE-Refinería Campana, asumió el desafío, en su más reciente parada de planta de inspeccionar la Torre de Destilación Atmosférica con el objetivo de extenderle la vida útil, a fin de operar de manera “segura” hasta su reemplazo en 2029.

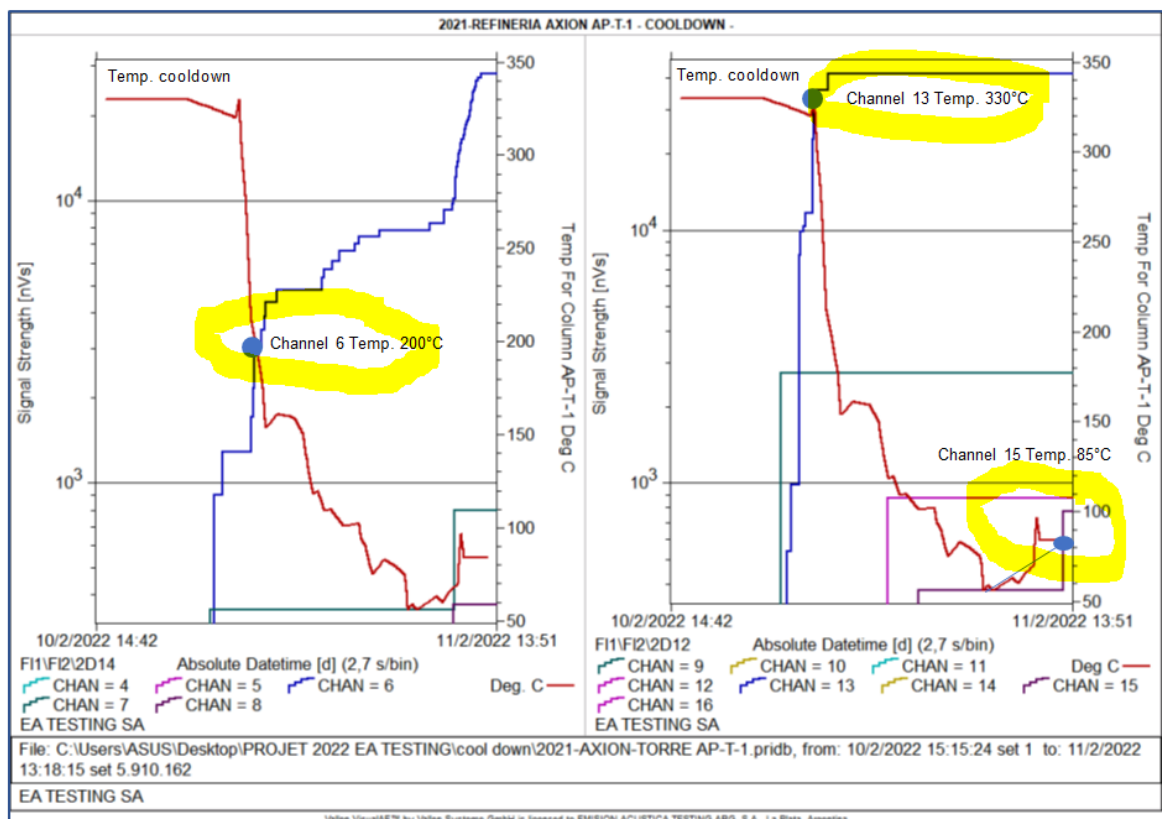
Podemos ver que a medida que la temperatura y la presión disminuyen se detectan zonas con energías similares a una indicación.

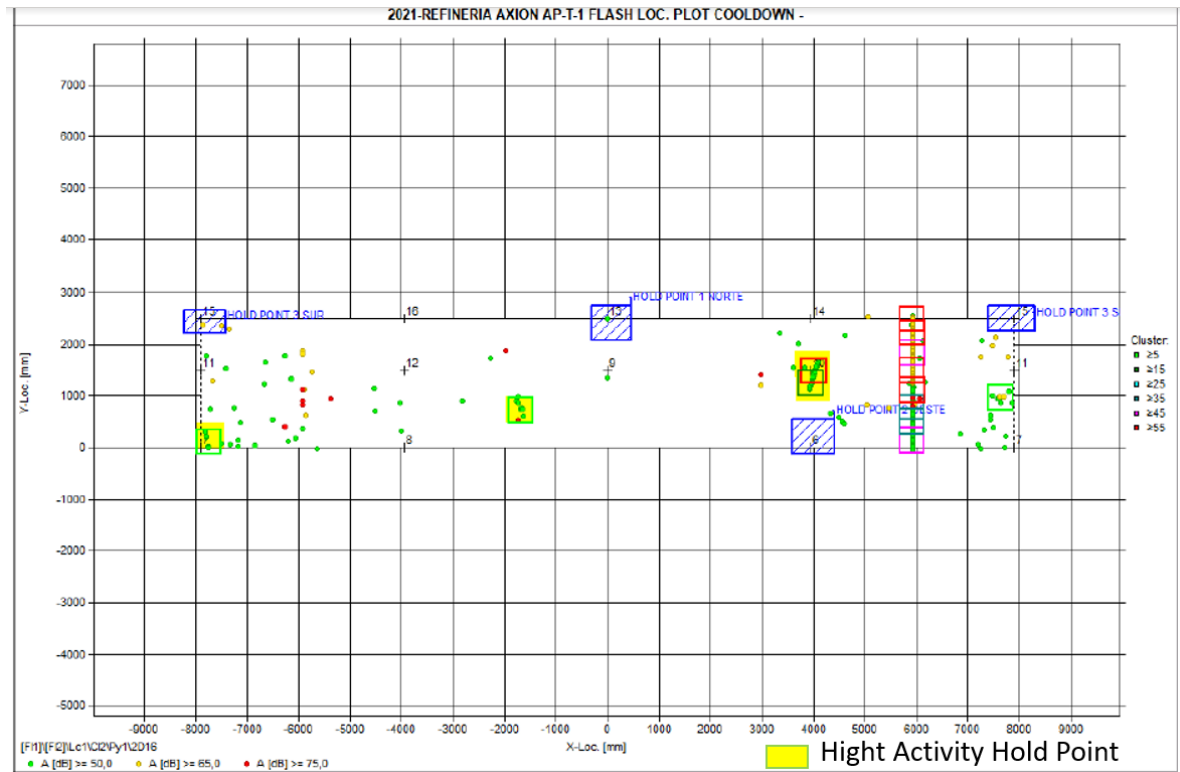
Después de completar el monitoreo, se registraron TRES áreas con actividad AE, indicadas en el siguiente gráfico de ubicación plana 2D, como Ch=13 HOLD 1 NORTH Ch-6= HOLD 2 OESTE, Ch-15 HOLD SUR

EA – Ubicación de defectos encontrados.

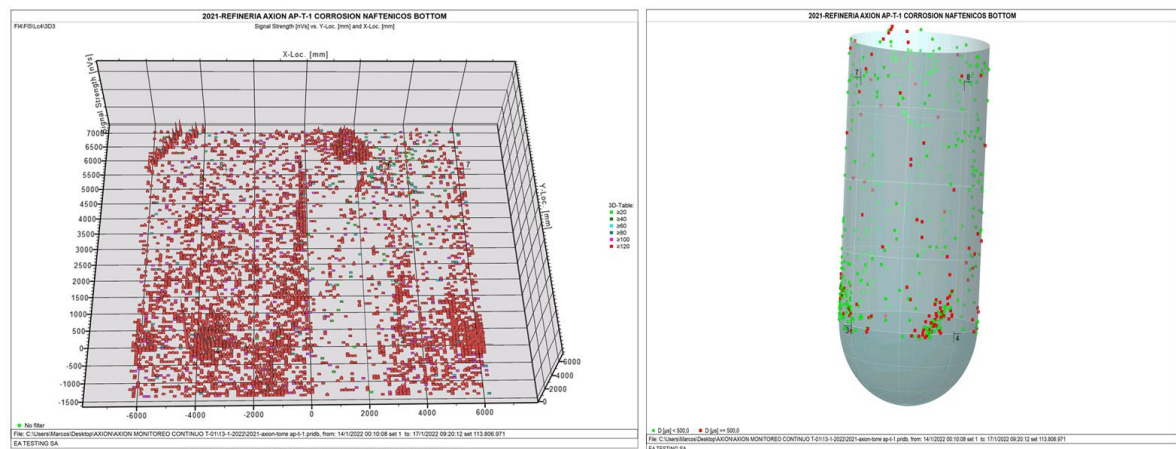
No se detectaron áreas de corrosión significativas.

EA – Grafico de análisis de corrosión.

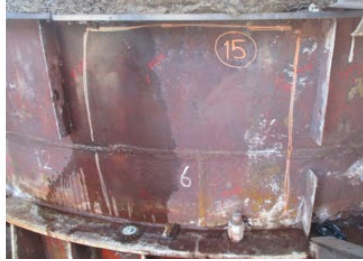
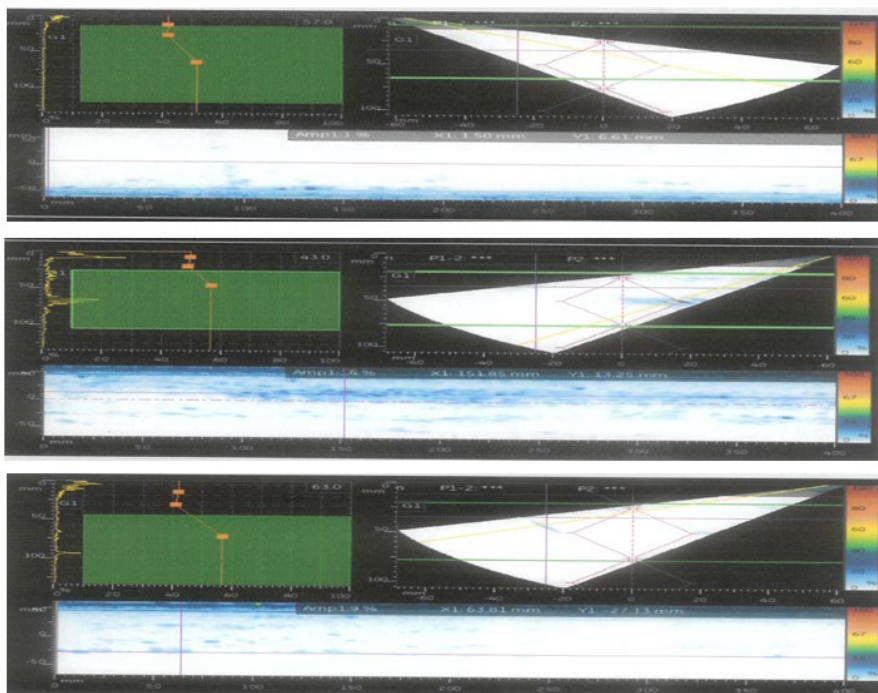
SCAN C – UT

Luego, en la parada de la torre, las tres zonas fueron validadas desde el exterior con la implementación de la UTPA.

El resultado fue la detección de pequeñas indicaciones, probablemente originales de la fabricación, pero sin corrosión ni grietas. (Se estiman puntos de soldadura o alguna inclusión menor).

✓ CHNL 6: HOLD POINT 2

✓ CHNL 15: HOLD POINT 3

✓ CHNL 13: HOLD POINT 1

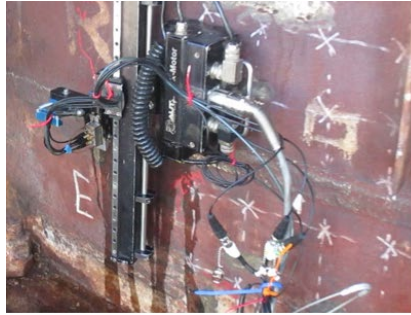
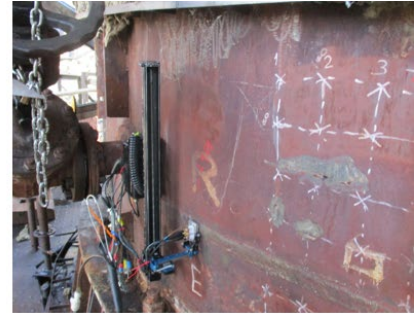
Durante intervención, también se realizó un mapeo de corrosión AUT del fondo de forma puntual para evaluar la corrosión de la envoltura debajo del revestimiento Strip Lining. (No se detectaron hallazgos).

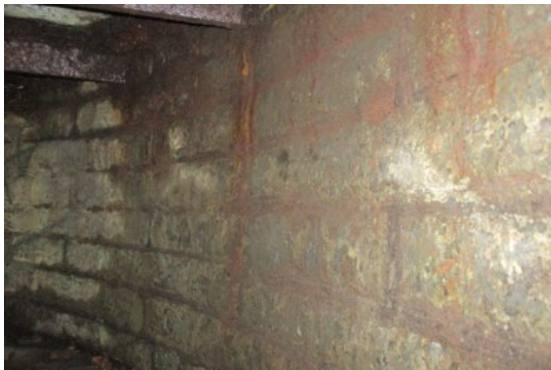
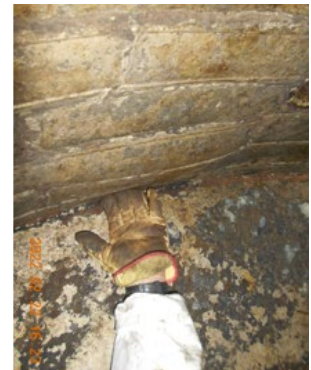
Dentro de la torre, encontramos daños en el revestimiento interno contra la corrosión, (MONEL), en la parte superior de la torre. Por lo tanto, hemos inspeccionado esa zona también utilizando la técnica de mapeo de corrosión AUT.

No se encontraron áreas de corrosión significativas.

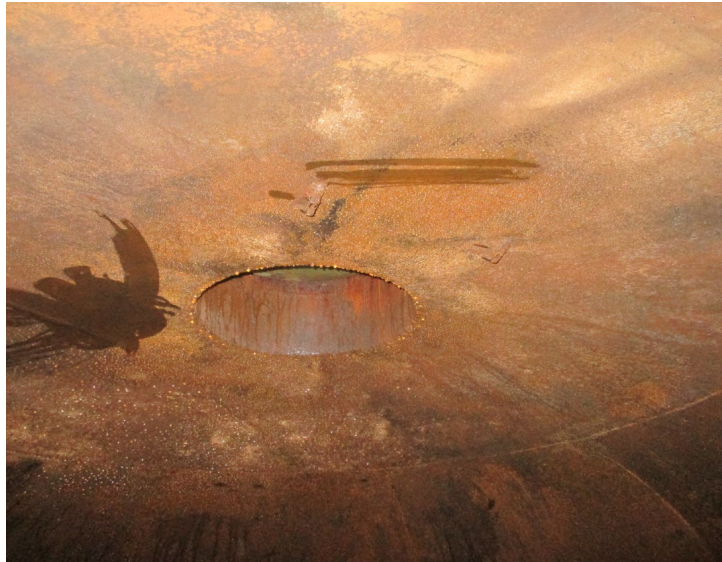
Adicionalmente, hemos detectado corrosión interna en el casquete de la torre, por lo que hemos realizado escaneos de espesor con UT convencional.

Se encontró un área con espesores iguales al mínimo requerido. Se realizó un análisis FFS Nivel 1, lo que le permitirá operar hasta el año 2029 sin requerir reparaciones adicionales.
