# **ANALISIS DE FALLA Y CAUSA RAÍZ. ROTURA EN DERIVACION**

Matias Vigliano, Transportadora de Gas del Norte SA, [matias.vigliano@tgn.com.ar](mailto:matias.vigliano@tgn.com.ar)  
Jose Luis Otegui, Aconcagua Ingeniería, [jose.otegui@aconcaguaingenieria.com](mailto:jose.otegui@aconcaguaingenieria.com)  
Ricardo Ramos, Aconcagua Ingeniería, [ricardo.ramos@aconcaguaingenieria.com](mailto:ricardo.ramos@aconcaguaingenieria.com)

## **SINOPSIS**

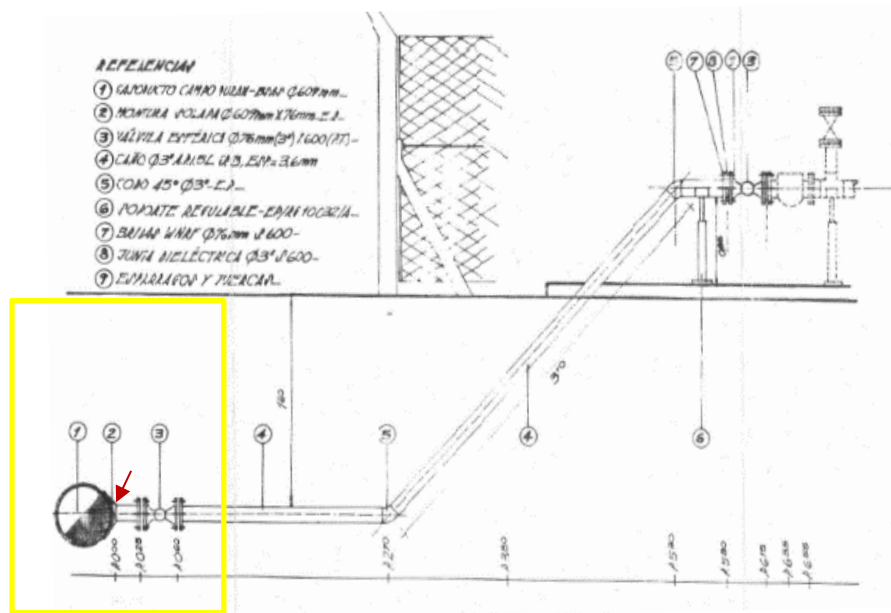
Figura 1. Plano en elevación de la derivación

En la Figura 1 la flecha roja indica el sitio de iniciación de la falla en estudio. Desde la instalación de la derivación en 1991, hasta 2005, la derivación estaba dentro de una cámara construida en ladrillo, indicada en amarillo en la Figura 1, a la que se accedía para actuar la válvula. Debido a que el agua acumulada dentro de la cámara la hacía inviable, en 2005 la cámara fue drenada y rellena con tierra, se colocó un actuador prolongado a la válvula, y se reemplazó la tapa metálica por un piso de cemento pobre. Desde 1991 hasta la fecha de la rotura, el ducto y la derivación estuvieron apoyados sobre las paredes de la cámara, lo que le daba al sistema un cierto grado de rigidez.

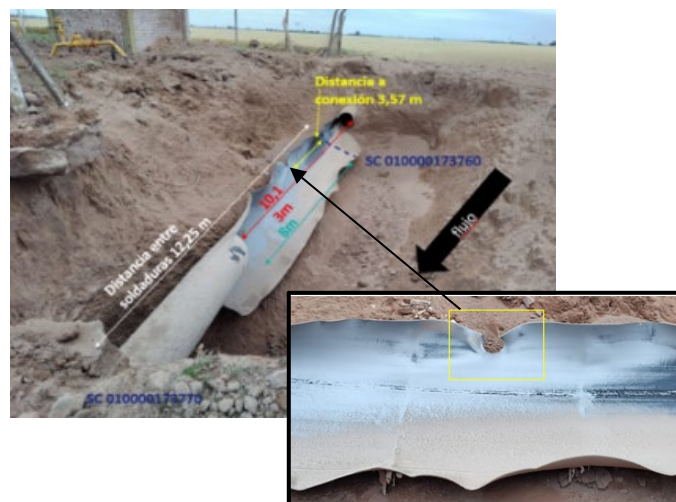
Figura 2. Tramo afectado por la falla en servicio, dimensiones. Inserto: ubicación de la acometida en el centro del tramo averiado.

Las dimensiones del cráter originado por la rotura de la cañería se observan en la Figura 2. Un tramo de aproximadamente 10 metros de la tubería sufrió una fractura longitudinal, separada por aproximadamente  $\frac{1}{4}$  circunferencia de la soldadura longitudinal. Debido a la energía liberada por la despresurización del gas, este tramo quedó aplanado, en el fondo del cráter. En la zona aproximadamente central de la fractura se observa el sitio de la acometida de 3" (ver inserto en Figura 2). Debido a la rotura, la derivación quedó desprendida del gasoducto. La tapada (terreno sobre el ducto) medida en el cráter el día del evento es de 2 metros.

La Figura 2 permite observar características típicas de la propagación rápida de fracturas en gasoductos: ondulaciones en la chapa a lo largo del recorrido de la fractura en su tramo longitudinal, aplanamiento del tubo, y eventual cambio de orientación de la fractura, que se hace helicoidal y conduce al corte del tramo, en ambos extremos de la zona de la rotura.

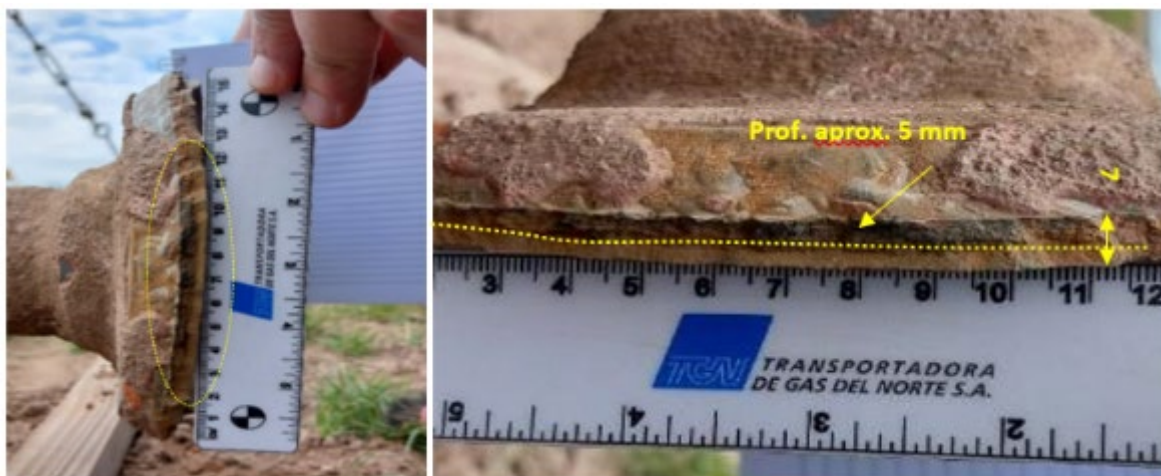
Figura 3. Fractura en la soldadura entre poncho y ducto.

La Figura 3 muestra la rotura en la conexión de la derivación, del cual este tramo es el faltante en el inserto de la Figura 2. Se indica una posible fisura ubicada en el talón de la soldadura de filete entre el refuerzo (poncho) de la derivación y el ducto de 24". Sobre la superficie de fractura en la zona del

talón de la soldadura se observa una tonalidad más oscura, que infiere la existencia de una fisura preexistente de aproximadamente 5 mm de profundidad. La tonalidad oscura en general indica presencia de magnetita, que aparece dentro de fisuras con gran tiempo de existencia.

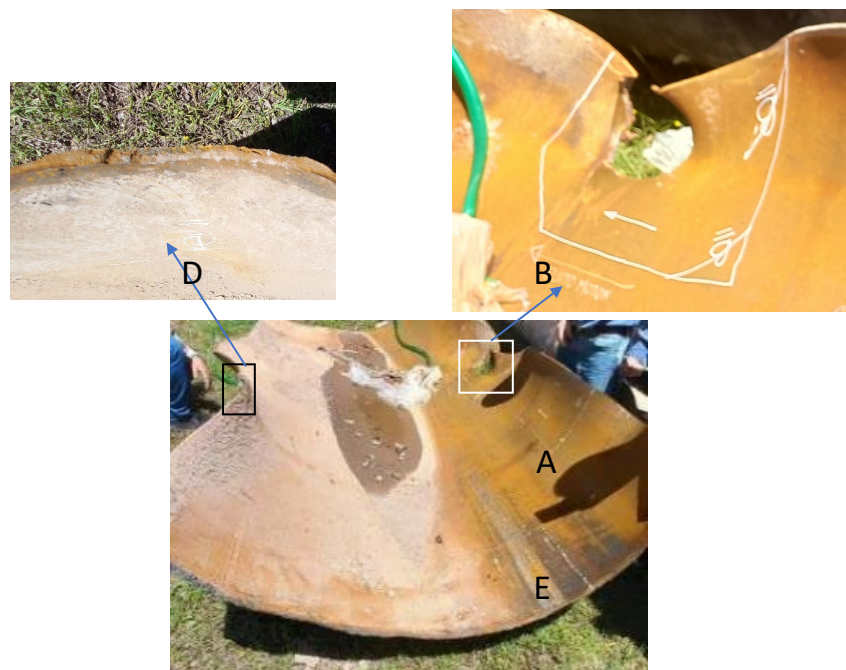
Figura 4. Piezas seleccionadas: B y D incluyen probable iniciación de la falla, A y E para ensayos mecánicos y análisis de corrosión interna.

Se definieron las muestras más relevantes para su posterior estudio. La pieza correspondiente a la derivación fue trasladada en su totalidad, el tramo de ducto había previamente sido cortado en cuatro tramos, con la parte aplanada por la rotura en dos tramos, Figuras 4 y 5:

B y D: zonas que incluyen la zona de probable iniciación de la falla, inicialmente unidas a la derivación.

A y E para ensayos mecánicos de metal base de ducto y análisis de corrosión interna.

C: unión entre soldaduras (Figura 5).

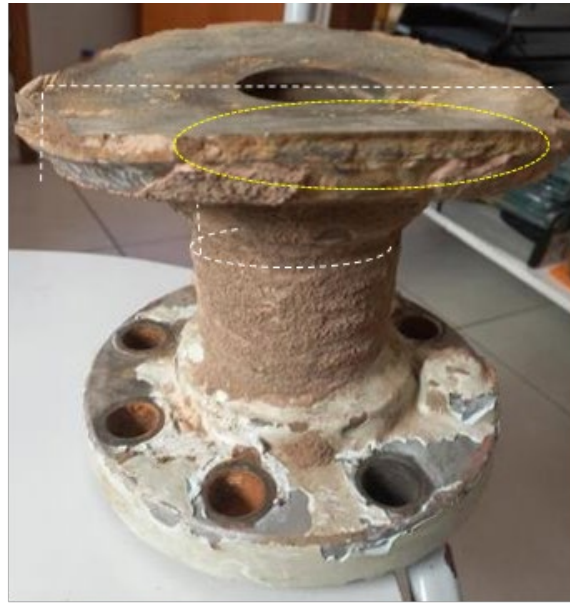
Figura 5. Pieza F, acometida de la derivación. En líneas blancas primeros cortes realizados, detalle de zona de probable iniciación

La Figura 5 se muestra la Pieza F, acometida de la derivación: en líneas blancas primeros cortes realizados, detalle de zona de probable iniciación. La Figura 6 muestra el corte longitudinal de la brida y la derivación. La observación macroscópica permite verificar que el refuerzo soldado corresponde a una montura, definida como tipo Saddle por ASME B31.8, Apéndice I. La inspección visual no revela defectos en su geometría o en sus soldaduras.

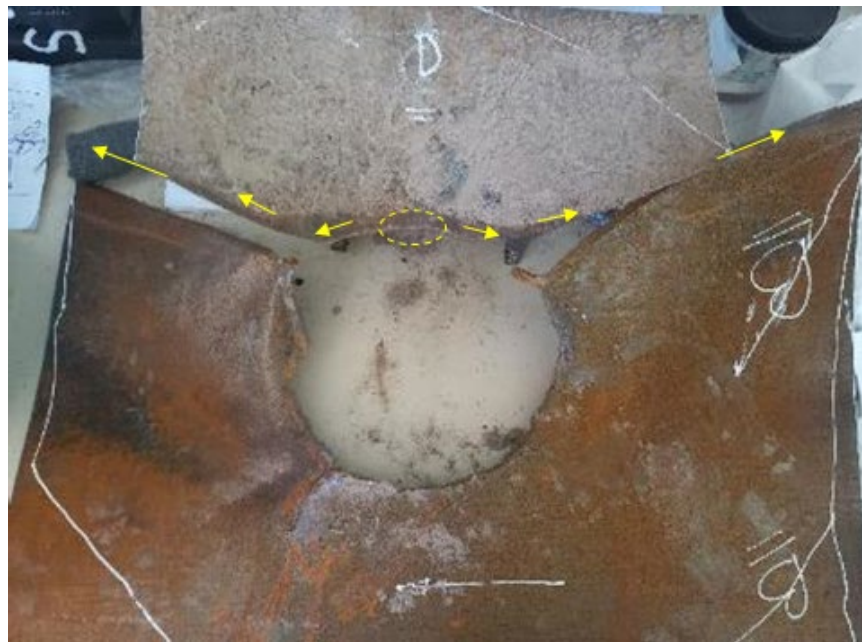
Figura 6. Sitio de iniciación y sentido de propagación de las fracturas al momento de la falla en servicio.

La derivación fallada se ubicaba aproximadamente en posición horaria 3 respecto del diámetro del ducto. La yuxtaposición de las muestras B y D en la Figura 6 permite interpretar la forma en que la fractura inició probablemente en la posición horaria 12 (parte superior) del perímetro de la soldadura circunferencial entre refuerzo y ducto. Vista desde el interior del ducto de 24", se indica en amarillo la iniciación de la fisura en el talón de la soldadura. Las flechas amarillas indican la forma en que la fractura propago simultáneamente en ambas direcciones, una vez que se hizo pasante, hasta convertirse en dos fisuras axiales que propagaron en sentido opuesto en el tubo de 24".

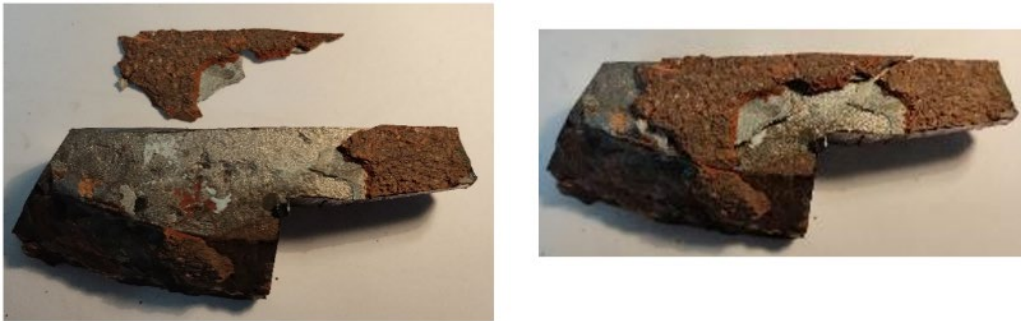
Figura 7. recubrimiento de color rojo.

La composición química del recubrimiento de color rojo (Figura 7), fue determinada mediante técnica de FRX. La composición metálica mayoritaria es de Al (12%), Fe (20%), Si (39%) y Ti (15%). El análisis SEM-EDS del recubrimiento blanco indicó presencia de Cr y Zn. Dada la diferencia composicional entre ambos recubrimientos, es razonable considerar que se han aplicado en diferentes instancias: el blanco cuando se colocó la derivación en 1993, y el rojo luego de la inspección en 2015 [4].

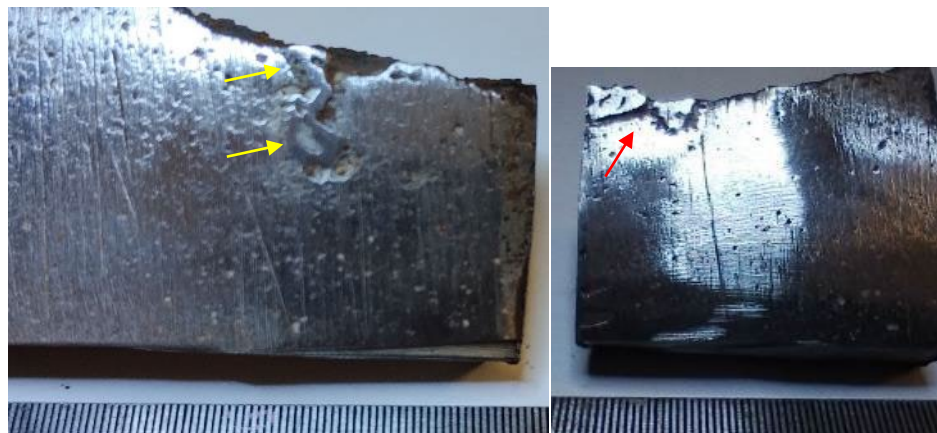
Figura 8. (a,b) dos defectos por inicio de arco fuera del cordón de soldadura.

La inspección por tintas penetrantes de la superficie exterior del ducto, en zona aledañas a la derivación fallada no encontró evidencia de colonias de fisuras. La Figura 8 permite identificar dos defectos: inicio de arco fuera del cordón de soldadura, que generaron discontinuidades geométricas y metalúrgicas en el talón de la soldadura perimetral del refuerzo en la zona cercana a la iniciación de la falla. Si bien estos defectos indican una mala calidad de soldadura, no fueron iniciadores directos de la falla. La inspección visual determinó que sobre la superficie del refuerzo y de la soldadura perimetral el revestimiento rojo fue colocado por encima del revestimiento blanco. Estas zonas fueron analizadas mediante NDT en 2015.

Se identificaron al menos dos defectos de inicio de arco fuera del cordón de soldadura, que indican mala praxis, aunque probablemente no influyeron en la iniciación de la falla. En la interfaz entre material de aporte de la soldadura y ZAC del ducto se observan poros e inclusiones de escoria. La penetración en el material del ducto es pequeña.

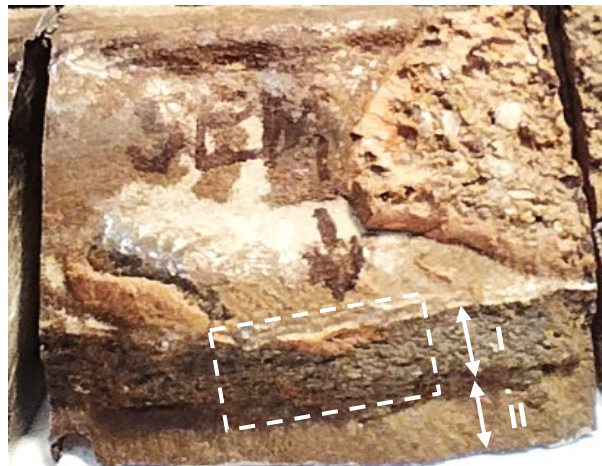
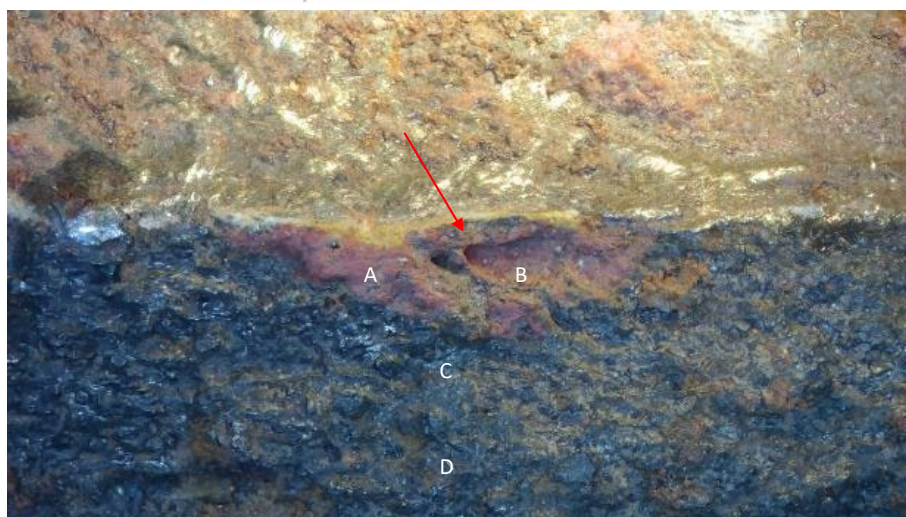
Figura 9. (a,b) Zona de interés en la superficie de fractura de la muestra F

La Figura 9 (a) muestra la superficie de fractura y el cordón de la soldadura en la z de interés en la muestra F, luego de limpieza en detergente y baño ultrasónico. El recuadro indica el sector mostrado a mayor magnificación en la Figura 9 (b). En el espesor del ducto, sobre la superficie de fractura, se indican dos regiones:

- I. Zona cercana a la superficie externa, recubierta de un depósito corrosivo adherente y de color oscuro (probablemente magnetita). Esta zona es típica de un proceso de crecimiento lento subcrítico de fisura durante el servicio.
- II. Zona cercana a la superficie interna, cubierta de un depósito corrosivo naranja, producto de la corrosión atmosférica posterior a la fractura que dio lugar al evento de falla.

La Figura 9 (b) muestra un detalle de la zona recuadrada en la superficie de fractura. La flecha indica un depósito de color rojo, de forma semielíptica, sobre la superficie de fractura. Se indican cuatro áreas (A,B,C,D) de interés, que corresponden a las siguientes fractografías tomadas en microscopia electrónica de barrido (SEM), de muestras sometidas también a análisis químico por microsonda de rayos X (EDS). La Tabla 3 resume las composiciones químicas identificadas.

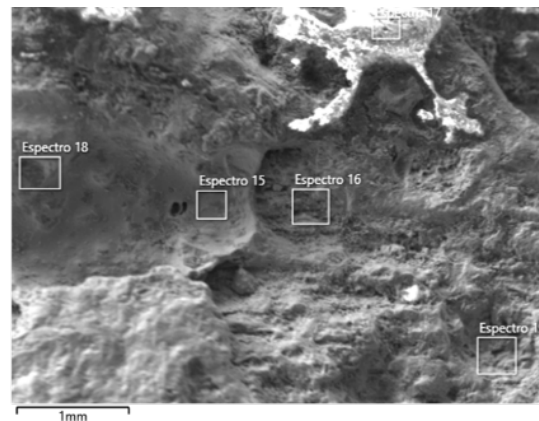
La Figura 10 (a X50) muestra como ejemplo la superficie de fractura zona A (probable iniciación, Figura 9), en una zona dentro de la semielipse roja. Nótese que el depósito aparenta ser un resto del recubrimiento polimérico, aparecen cantidades de Zn y Cr, elementos habitualmente presentes en los recubrimientos anticorrosivos. Se presume entonces que no provienen de la metalurgia de los aceros, de la tierra ni de contaminaciones posteriores.

Figura.10. SEM X50 en superficie de fractura zona A (iniciación, Figura 9), composición química en sitios seleccionados.

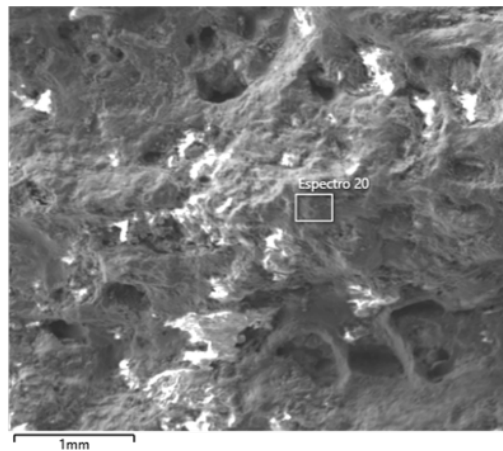
La Figura 11 muestra (a X50) la superficie de fractura en zona C. Aquí estamos dentro de la zona (I) oscura, correspondiente a propagación subcrítica en servicio. Nótese los huecos en la superficie de fractura. Finalmente, los depósitos poliméricos en la zona roja “A” de iniciación fueron analizados en diversos sectores, ver Tabla 3.

Figura 11. SEM X50 en superficie de fractura zona C (propagación subcrítica, Figura 9), (b) composición química en depósito oscuro.

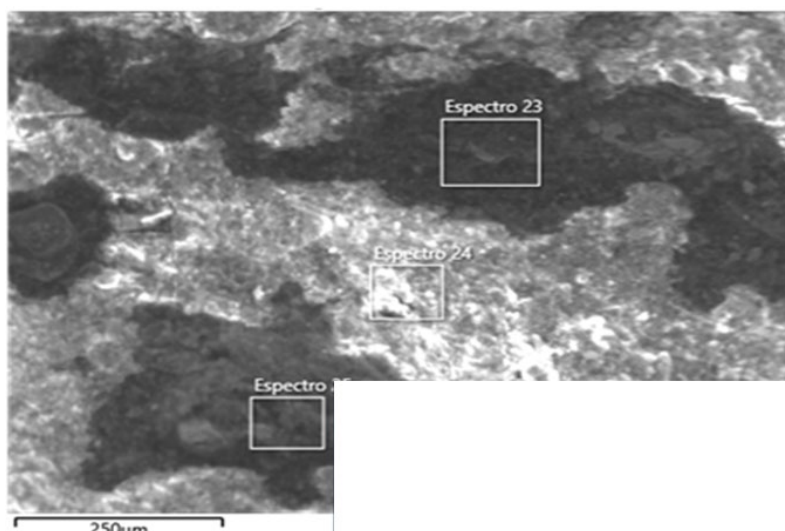
Figura 12. SEM X200, depósitos en zona iniciación A (Figura 9), composiciones químicas

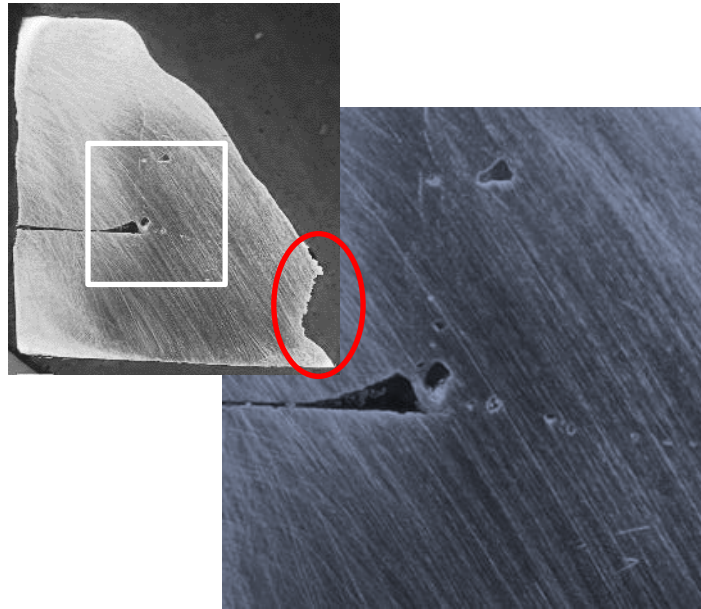
Se realizaron Análisis metalográficos en tres secciones del cordón de soldadura entre el refuerzo y el gasoducto, luego de pulido y ataque metalográfico con Nital 2%. La sección 1 es mostrada en Figura 13, previa a pulido en paño, se identifican defectos de soldadura (poros y rechupes) y la traza de la fractura que dio origen a la falla.

Figura 13. Cortes metalográficos y traza de la fractura en zona de propagación en servicio

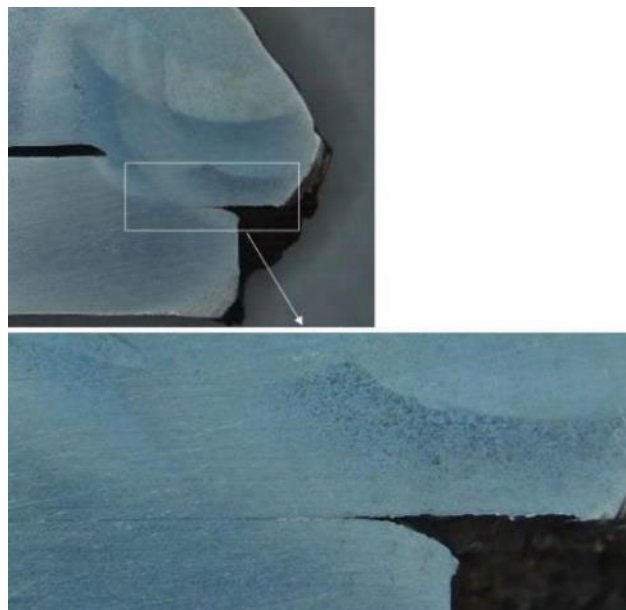
Figura 14 (a X7, b X20) sección 3. ZAC en ducto, fisura secundaria paralela a la chapa

La Figura 14.a muestra detalles de la sección 3. Aquí se aprecia que el espacio entre refuerzo y ducto, las diferentes pasadas entre cordones, y la zona afectada por el calor (ZAC) en el material del ducto. El tamaño de grano en ambas ZAC (ducto y refuerzo) es grande. A mayor magnificación (Figura 14.b) se muestra la fisura secundaria en dirección horizontal en la figura propaga en forma paralela de la superficie del ducto, normal a la dirección global de la fractura. Esto indica una muy baja resistencia del material del ducto a la tracción en sentido del espesor.

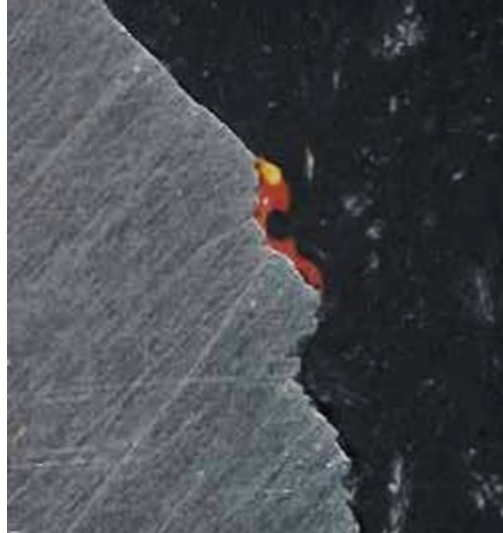
La Figura 15 (X20) muestra la sección 2 en la zona del defecto inicial, recubierto de la pintura roja. El espesor del recubrimiento permite inferir que el defecto preexistente en 2015 era de naturaleza volumétrica, del cual pudo haber sido originalmente la socavadura no identificada en las placas

Figura 15. (X20) sección 2, defecto inicial con pintura roja, y traza de propagación en servicio

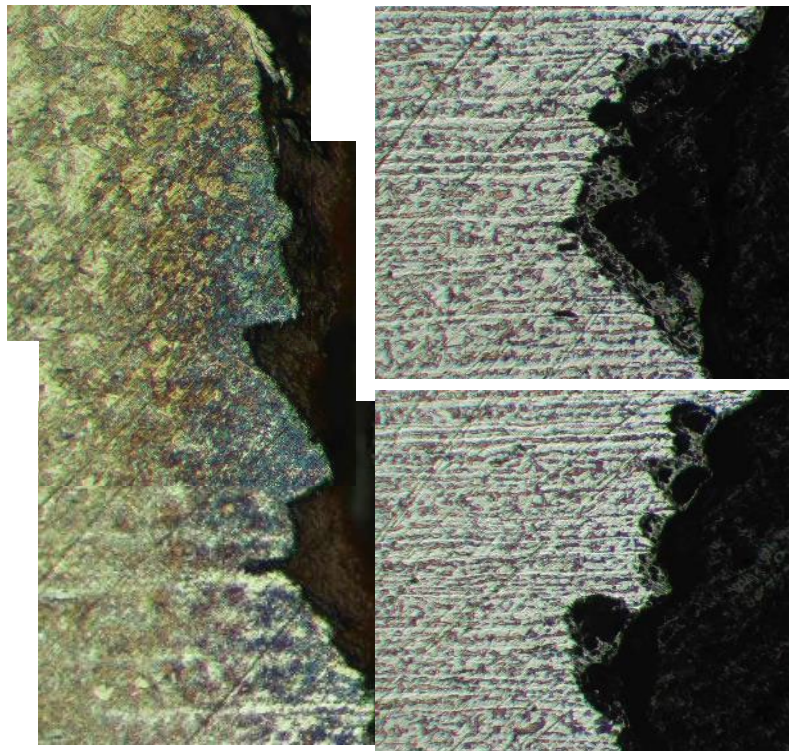
radiográficas, que luego se fue ensanchando por un proceso de picado. La Figura 16 (a, X100) muestra la traza en la parte más cercana al talón, se aprecia la microestructura de ZAC. La Figura 16 (b,c, X100) muestra detalles del picado, en la traza ya fuera de la ZAC pero aún dentro de la zona roja.

Figura 16. (a, X100) Traza en ZAC; (b, c, X100) picado en traza fuera de ZAC dentro de zona roja.

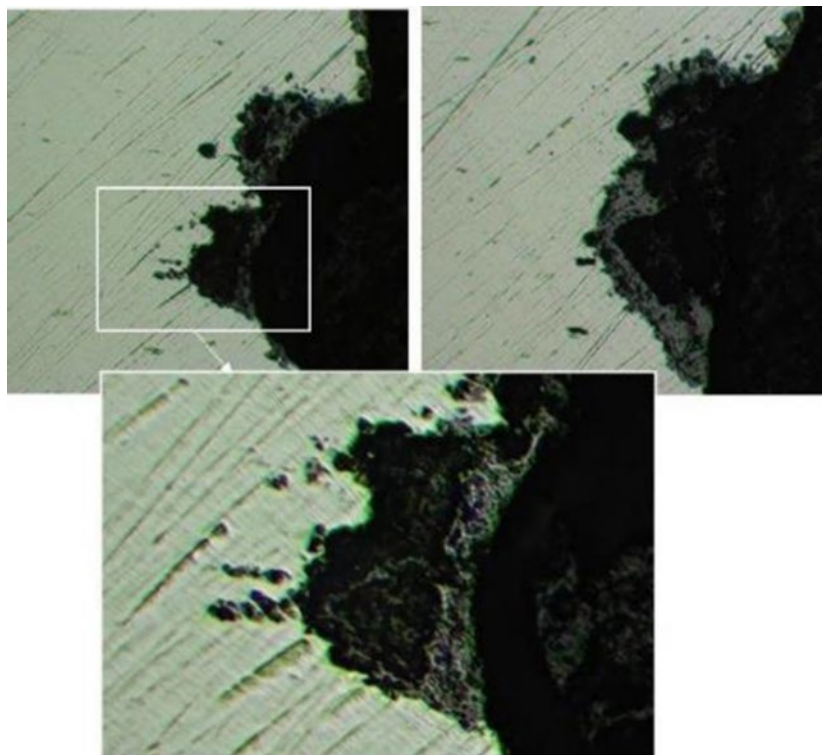
La Figura 17 (a,b, X100) muestra detalles del picado, en la traza ya fuera de la zona roja, pero aún dentro de la zona de propagación en servicio (recubierta por magnetita). Se verificó que en ningún caso hay microfisuras asociadas a los poros, ver detalle en Figura 17c (X200). La Figura 18 (a,b, X200) muestra detalles del picado, en otras zonas de la traza dentro de la propagación en servicio.

Figura 17. (a,b, 100) Picado en traza fuera de zona roja, dentro de zona recubierta por magnetita. (c, X200) Detalle anterior

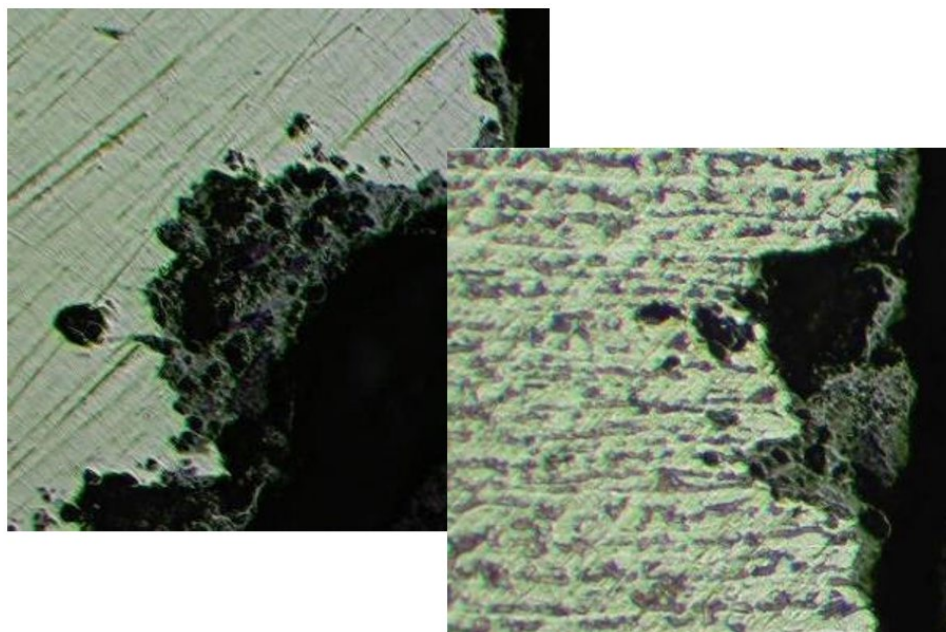
Figura 18. (a,b, X200) Detalles del picado, en traza dentro de la propagación en servicio

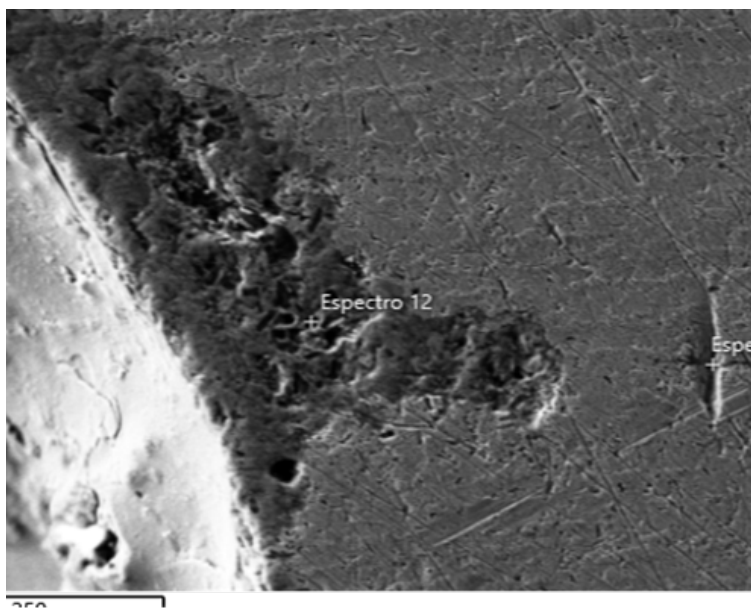
Figura 19. Zona evaluada con microsonda EDS en el interior de un pit.

Los análisis químicos con microsonda EDS de la Figura 19 indican que en el interior del pit (picado) analizado, dentro de la zona con pintura roja, hay concentraciones de Zn, Pb y Cr compatibles con

revestimientos anticorrosivos. El recubrimiento negro es compatible con óxidos de hierro (espectro 12) dentro del cual se observan inclusiones, y el material base corresponde con la especificación.

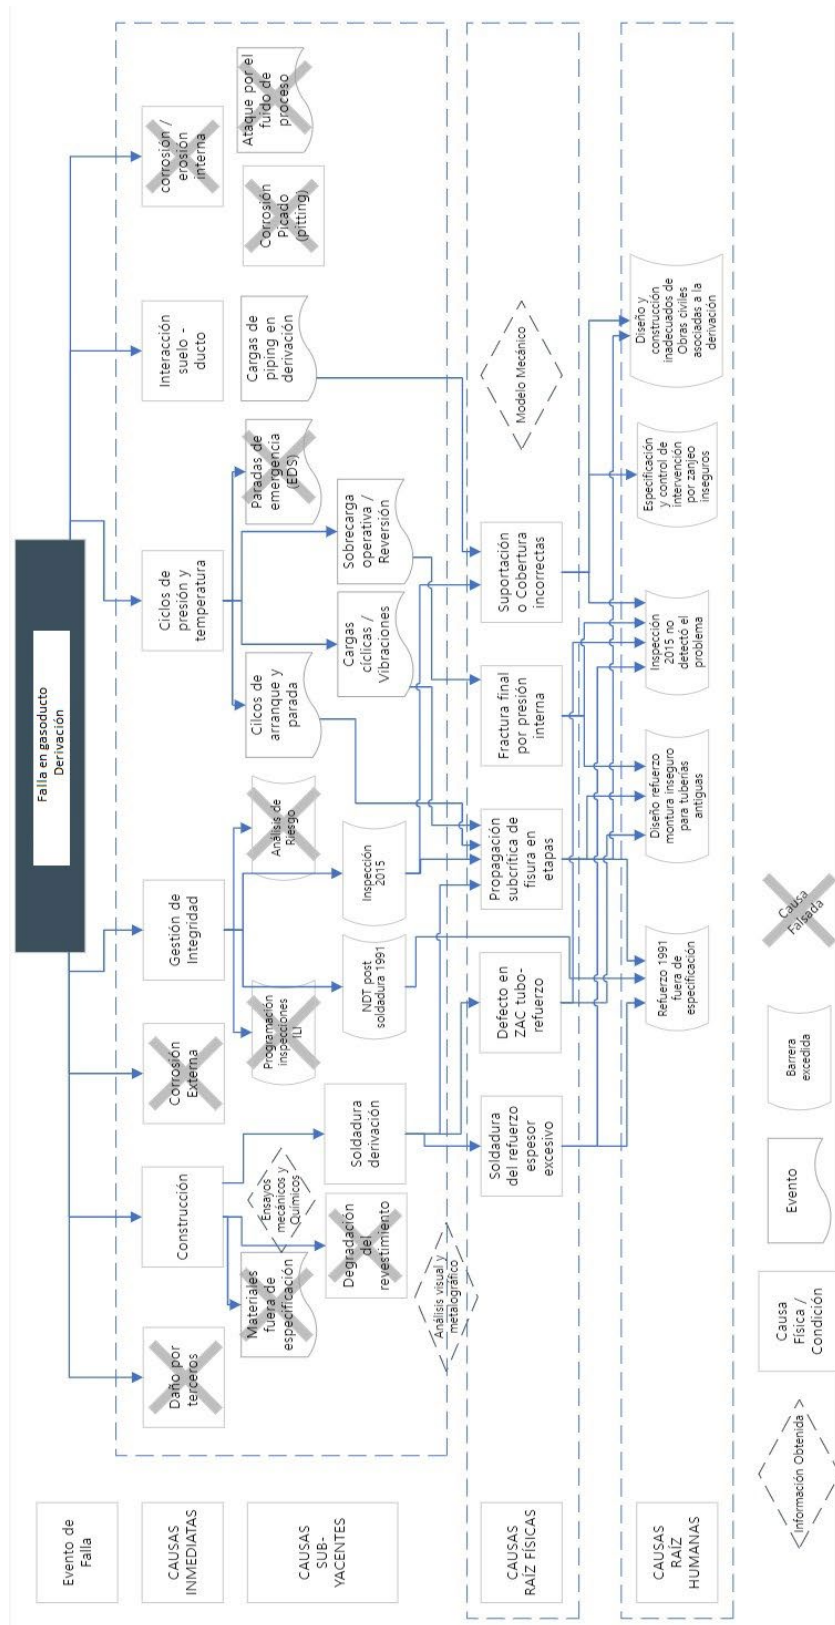
Con la información disponible y los resultados de los estudios de laboratorio, y de acuerdo con los procedimientos definidos en API RP 585 [6, 7], se construyó el árbol de causa-efecto, que se incluye como Figura 23. En la parte superior del árbol se definió el evento de falla, y en cada fila por debajo se definieron todas las causas inmediatas posibles. Filas subsiguientes indican causas subyacentes, causas raíz físicas, y causas raíz humanas. El tipo de causa (condiciones, eventos, barreras excedidas) es indicado por diferentes recuadros, según se indica en la parte inferior de la figura. Las causas que han podido ser falsadas se tachan con una X, la información relevante que permitió la falsación se indica en azul. Las causas raíz deben ser consideradas como probables.

Figura 23. Árbol de causa-efecto. Se indican causas inmediatas y causas raíz, confirmadas con evidencia experimental.
