## BENEFICIOS DE LA SISTEMATIZACIÓN DEL PROCESO ECDA EN UN SISTEMA DE DISTRIBUCIÓN DE GAS

Moneta, Andrea, GIE Group, [moneta@giegroup.net](mailto:moneta@giegroup.net); Pellasio, Maximiliano, GIE Group, [pellasio@giegroup.net](mailto:pellasio@giegroup.net)

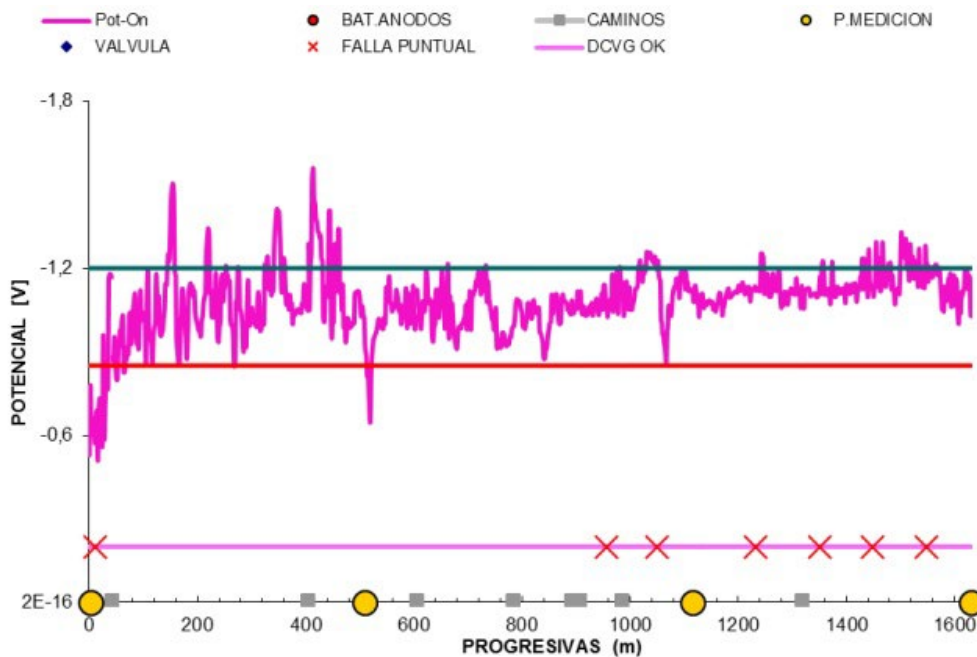
Respecto a los puntos anteriores el que más destaca es la existencia de corrientes parásitas que fueron identificadas durante inspecciones CIPS (ver Figura 3). Posteriormente las mismas fueron confirmadas mediante registradores continuos instalados en varios postes de medición (ver Figura 4).

Figura 3. Relevamiento CIPS de un sistema con interferencia de corriente continua.

Si bien una opción podría haber sido la vinculación directa de los gasoductos con la línea de metro mediante un “bond” metálico, esta opción se descartó debido a no lograr llegar a un acuerdo con la empresa ferroviaria. Se optó por colocar rectificadores de corriente impresa automáticos en los

sectores afectados. Estos rectificadores se encuentran seteados en una modalidad de potencial estructura-electrolito constante, siendo que lo que se busca (independientemente del cumplimiento del criterio de protección catódica) es minimizar el efecto de las interferencias. De esta manera en los momentos del día donde el potencial tiende a valores más electronegativos que el valor seteado, el rectificador disminuye la entrega de corriente (y viceversa). Durante las pruebas realizadas en la puesta en marcha se visualizó la buena respuesta de esta medida cuando se comparan los resultados expuestos en la Figura 5 y Figura 6.

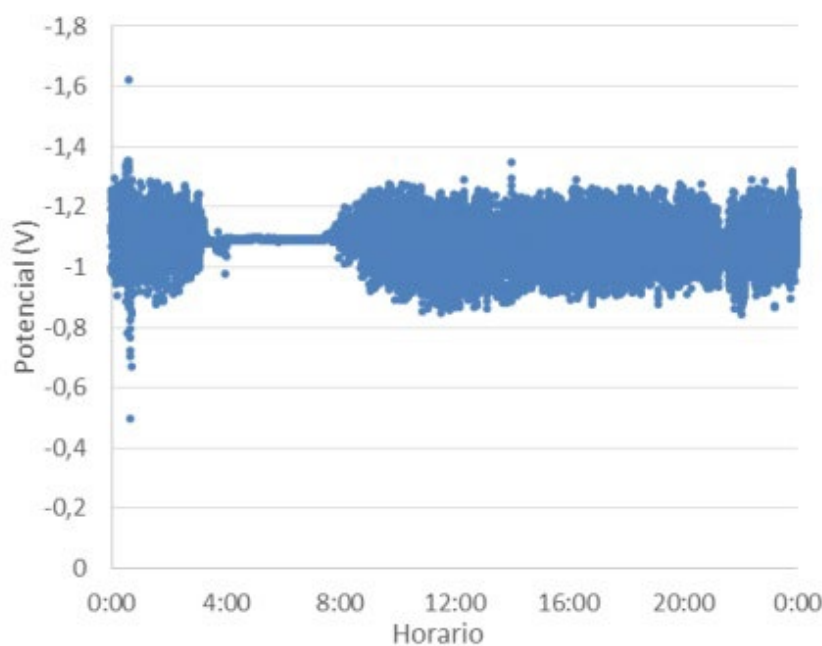
Figura 4. Ejemplo de registrador de potenciales de 24 horas puesto sobre poste de medición de potencial

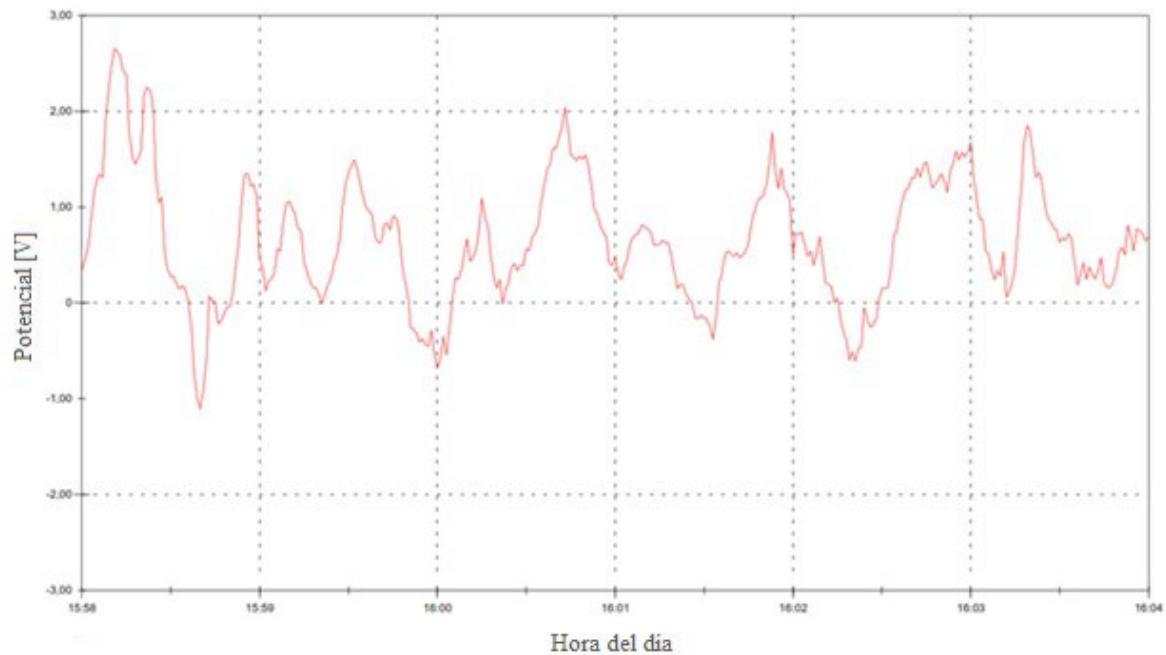
**Figura 5. Registro de potenciales durante puesta en marcha de un rectificador a potencial constante (no conectado).**

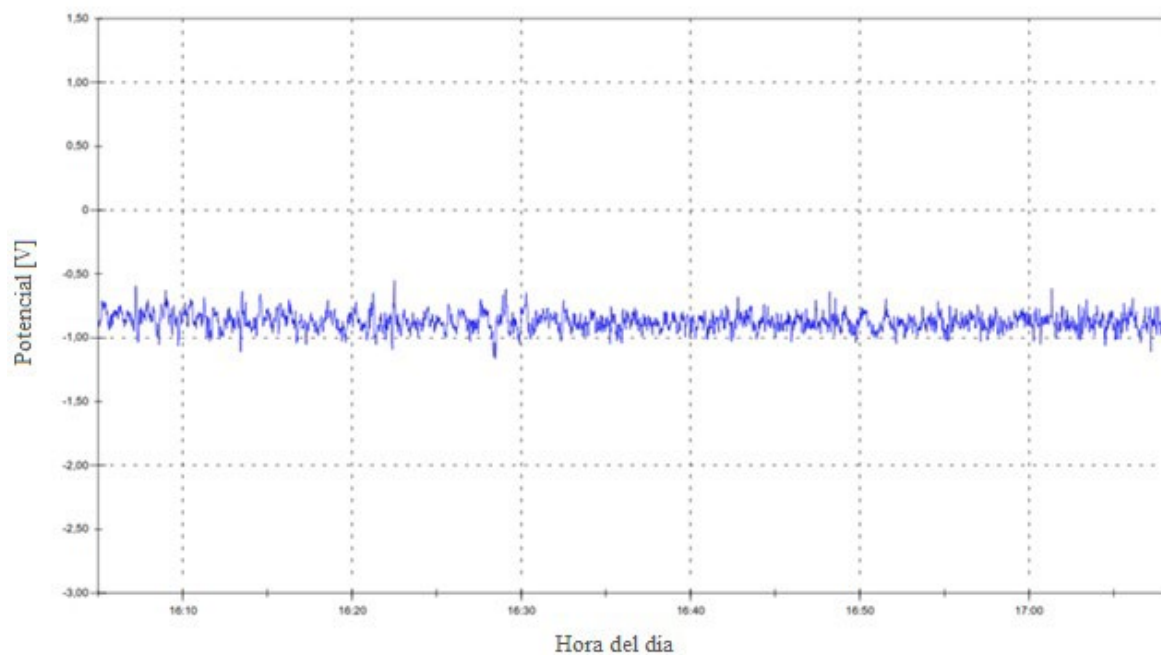
**Figura 6. Registro de potenciales durante puesta en marcha de un rectificador a potencial constante (conectado).**

Las fuertes influencias de las corrientes parásitas han llevado a que el sistema requiera un constante monitoreo, lográndose verificar la efectividad de las medidas al ejecutar de forma sistematizada el proceso ECDA. Se han instalado además cupones en puntos relevantes del sistema para verificar el cumplimiento de los criterios de protección catódica.

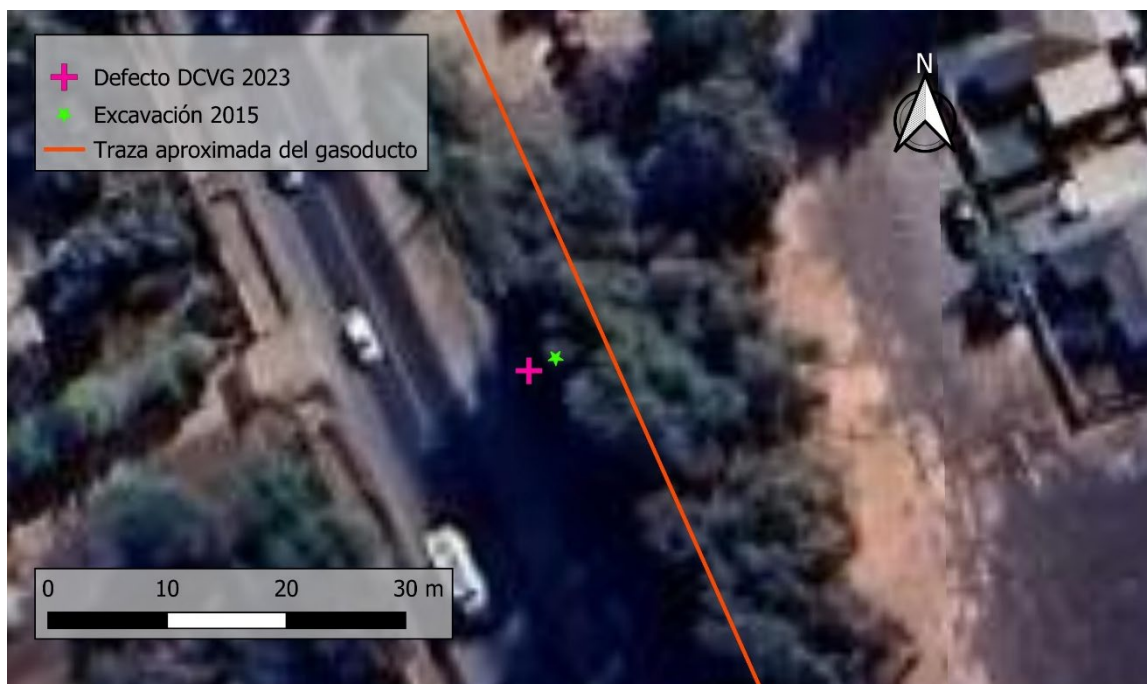
Un nuevo ciclo ECDA permitió detectar reparaciones deficientes del revestimiento. Un ejemplo se muestra en la Figura 7.

**Figura 7. Ejemplo de coincidencia de excavación pasada con defecto DCVG actual.**

La situación anterior se ve repetida una cantidad significativa de veces a lo largo de todos los sectores, lo cual descarta una reparación mal efectuada de forma aislada. Es posible que esto se deba a no cumplir adecuadamente el procedimiento de aplicación del producto comercial, o bien que el procedimiento no se ajuste correctamente a las recomendaciones del fabricante. Este punto se encuentra bajo investigación al momento de la escritura de este trabajo y se está trabajando en corregir el desvío.

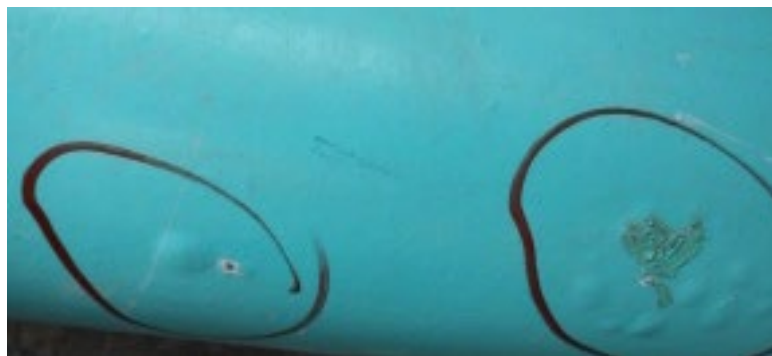
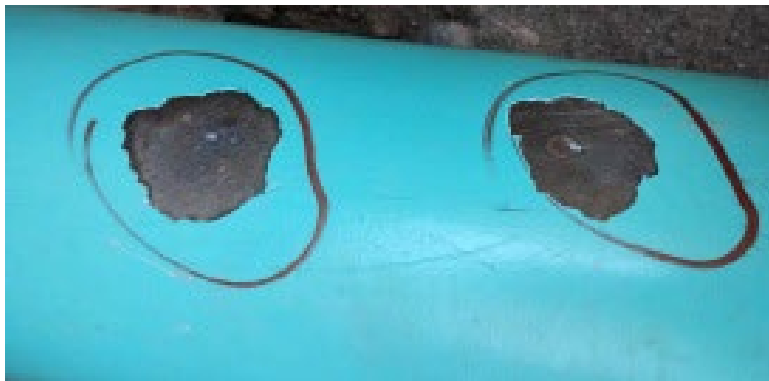
Durante la tercera etapa (“Evaluación Directa”), se busca identificar la existencia de defectos de pérdida de metal por corrosión. En todos estos años, se detectó sólo un sitio con proceso corrosivo activo y esto se ha debido a la falta de protección catódica ante una desvinculación eléctrica. Desde que la misma ha sido restablecida, el sistema no ha presentado crecimiento de la corrosión. Fuera de este hecho puntual, la experiencia obtenida de evaluaciones directas anteriores en el sistema indica que el FBE presenta una excelente adherencia. Sin embargo, aunque haya pequeñas fallas del tipo ampollamiento (modo de falla clásico en los epoxis), estos recubrimientos son permeables a la corriente eléctrica, lo que permite su ingreso y protección. De esta forma no existe pérdida de metal y el electrolito bajo el recubrimiento posee un pH alcalino ( $> 9$ ).

**Figura 8. Ejemplo de ampollamiento en FBE del sistema bajo estudio.**
