## **CORROSION BAJO AISLACIÓN**

Leandro Lezcano, tgs, [leandro\\_lezcano@tgs.com.ar](mailto:leandro_lezcano@tgs.com.ar)

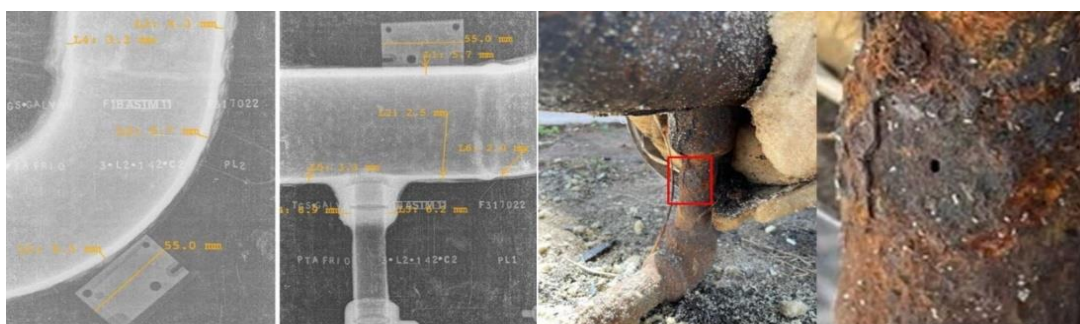
En esta última, en noviembre del año 2022 se encontró una fuga de producto a partir de una línea de descarga de una bomba utilizada para acondicionamiento de poliductos de carga, con los riesgos que esto conlleva, no solo en aspectos de producción, sino también en términos ambientales y de seguridad a las personas.

Ante este evento, se determinó realizar el paro imprevisto de planta para proceder a la reparación inmediata de la línea, luego de lograr las condiciones necesarias para ello. Ante esto, en primer lugar, fue necesario localizar el punto de fuga exacto dado que la pérdida se produjo a través de un sistema aislado, con lo cual no se podía determinar con exactitud la zona de fuga, y en consecuencia, obtener el diagnóstico para realizar la reparación. Para ello se realizaron Ensayos No Destructivos (END) de gammagrafía digital y posterior confirmación por Inspección Visual Externa (IVE), con lo que se determinó el punto de fuga mediante picadura pasante sobre un niple de 3/4", perteneciente a una derivación de la línea principal de 3" de descarga de producto, y además grandes pérdidas de espesores por corrosión en ambas líneas (*Figura 8*).

*Figura 8: END en línea con fuga de producto – Planta de producto refrigerado*

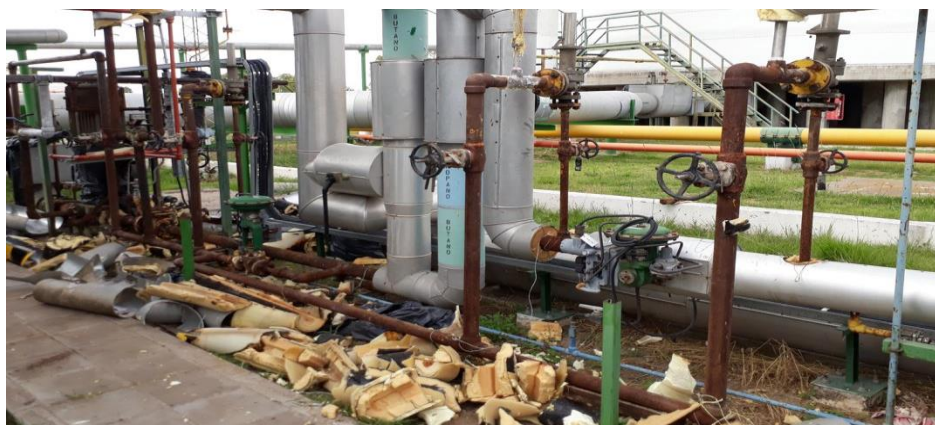
Ante este panorama, se procedió a desaislar las cañerías y accesorios de la línea completa para una inspección integral y posterior reparación (*Figura 9 y 10*). Al hacerlo, se verificó que la línea se encontraba en un estado avanzado de corrosión generalizada consecuencia de la actuación del mecanismo de daño CUI. Asimismo, se observó que tanto esta línea, como otras pertenecientes a la zona de bombas, no tenían esquema de pintura que ayude a la protección de este mecanismo de daño y evite su propagación, lo que es una deficiencia en el sistema aislado por lo anteriormente comentado.

*Figura 9: Líneas desaisladas planta de producto refrigerado*

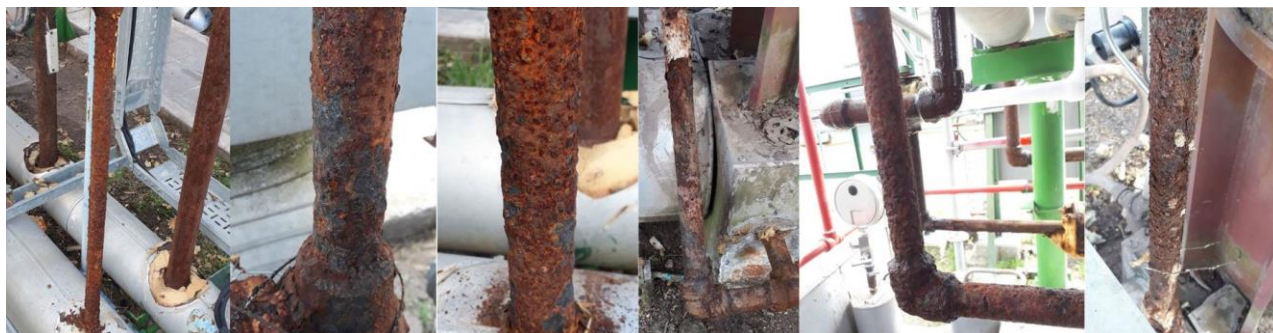
El mecanismo de CUI presente en todas las líneas evaluadas de la zona de bombas, además de atribuirse como principal factor a la ausencia de un esquema de pintura, posee otros condimentos que facilitaron este proceso. Por estas líneas circulan, como se dijo anteriormente, propano y butano a diferentes condiciones operativas; el propano lo hace a aproximadamente  $-46^{\circ}\text{C}$  mientras que el butano lo hace a aproximadamente  $-5^{\circ}\text{C}$ . Solo cuando circula butano, las líneas se encuentran al límite de la zona de temperatura donde el CUI es más susceptible. Sin embargo, este proceso es cíclico e intermitente, dado que por momentos circula uno de los productos y por momentos el otro, así como también por momentos no se encuentra en servicio. Estas variaciones y paradas generan el descongelamiento de las líneas, con lo cual, generan agua atrapada en el sistema.

*Figura 10: Líneas desaisladas planta de producto refrigerado II*

Esto también es potenciado por ingresos de agua y humedad del aire a través de la chapa protectora metálica por deficiencias en el sellado y daños en la barrera de vapor, roturas de uno o más componentes del sistema aislado, como así también zonas puntuales sin aislación; tal como fue identificado al momento de la intervención. Esto es consecuencia en parte por falta inspecciones regulares de las superficies aisladas y posterior mantenimiento. Las deficiencias en el sellado también se observaron como consecuencia de la cantidad de irregularidades en la isometría de la línea y variaciones geométricas que generan tanto complicaciones en el montaje como en el correcto calafateado. Particularmente por su operación, también se observaron varias zonas donde el sistema aislado se encontraba dañado en forma de ensanchamiento por hinchazón motivo de los congelamientos producidos dentro de zonas puntuales.

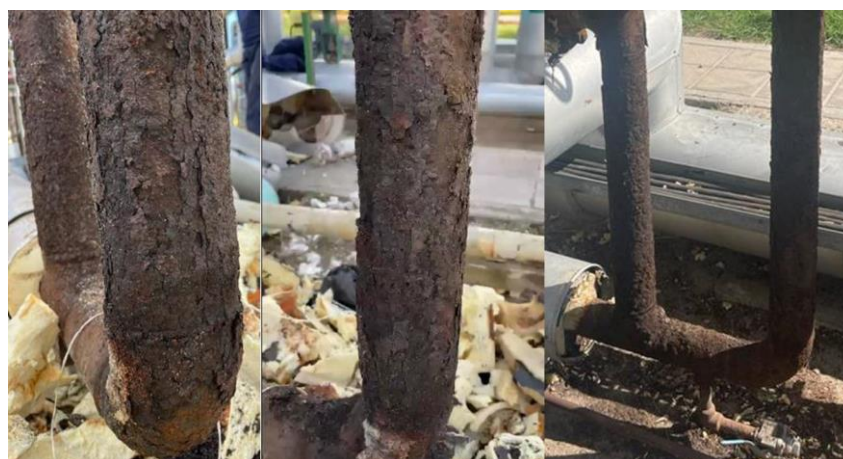
Puntualmente en la zona donde se encontraba la pinchadura, se observó que la acumulación de humedad es producto de la localización del tramo afectado en un punto bajo dentro del sistema de cañerías, donde toda la humedad proveniente de filtraciones a través de la aislación en cualquier punto del sistema cae por decantación a través de las cañerías verticales que las vinculan (*Figura 11*). Asimismo, la presencia del codo y la derivación de menores dimensiones de la cañería principal, donde además, se encuentra un punto muerto de la línea hacia el drenaje, favorecen dicha condición. Esto se encuentra en concordancia con los lugares susceptibles para cañerías mencionados por la practica recomendada API 583.

*Figura 11: Líneas desaisladas verticales en zona de fuga – Planta de producto refrigerado*

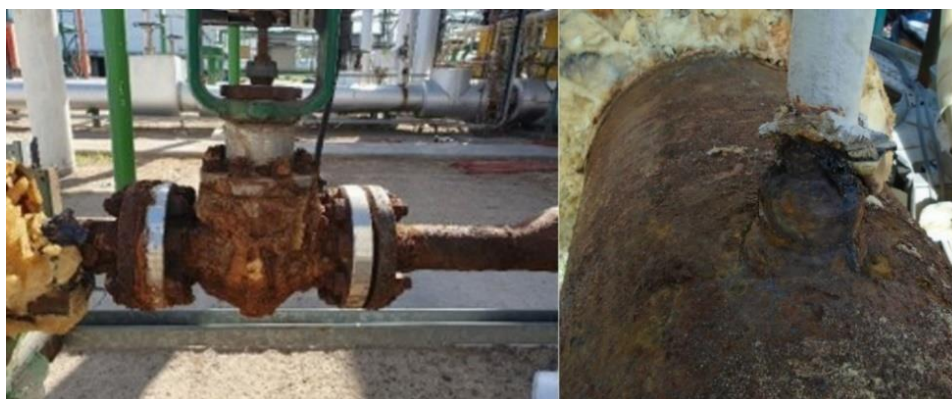
Mas allá de esto se comprobaron otras zonas susceptibles a CUI en cañerías, y cañerías con servicio en frío, mencionadas por API 583 (*Figura 12*). Entre estas se puede observar zonas corroídas en válvulas y uniones bridadas, zonas con deficiencias en sellado en líneas verticales, bridas y otros componentes, pequeñas conexiones en líneas de mayores dimensiones, puntos bajos de sistemas de cañerías, regiones con roturas en barrera de vapor, sitios con presencia de congelamiento, áreas bajas propensas a ser alcanzadas por inundaciones y por daños ante tránsito de personas (*Figura 13*).

*Figura 13: Otras zonas susceptibles a CUI en líneas – Planta de producto refrigerado*

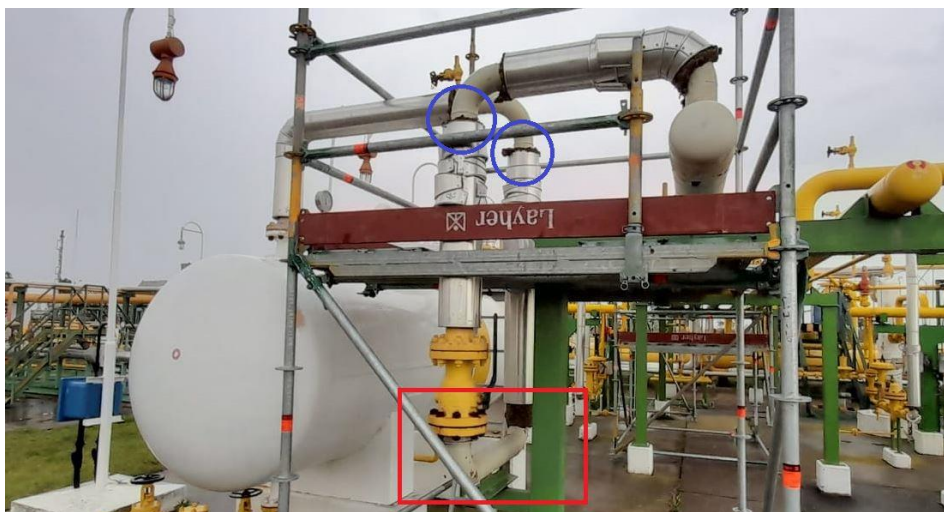
Entre las indicaciones encontradas en esta planta, algunas fueron de tal grado de avance que incluso se manifiesta detección de mezcla explosiva en la zona. Posterior a la desvinculación y acondicionamiento de la línea, retiro de aislación y preparación de superficie se detectaron picaduras pasantes, localizadas debajo de cascarilla provocadas por un muy avanzado proceso corrosivo (*Figura 16*). La particularidad de esta línea es que, al igual que lo ocurrido en el caso de la planta de producto refrigerado, se produce en un tramo horizontal de la misma (rectángulo rojo), ubicado en un punto bajo y unido por dos tramos de cañerías verticales, en las cuales se puede observar la aislación abierta en sus extremos más elevados (círculo azul) (*Figura 15*).

*Figura 15: Indicaciones localizadas en Planta Compresora Solar*

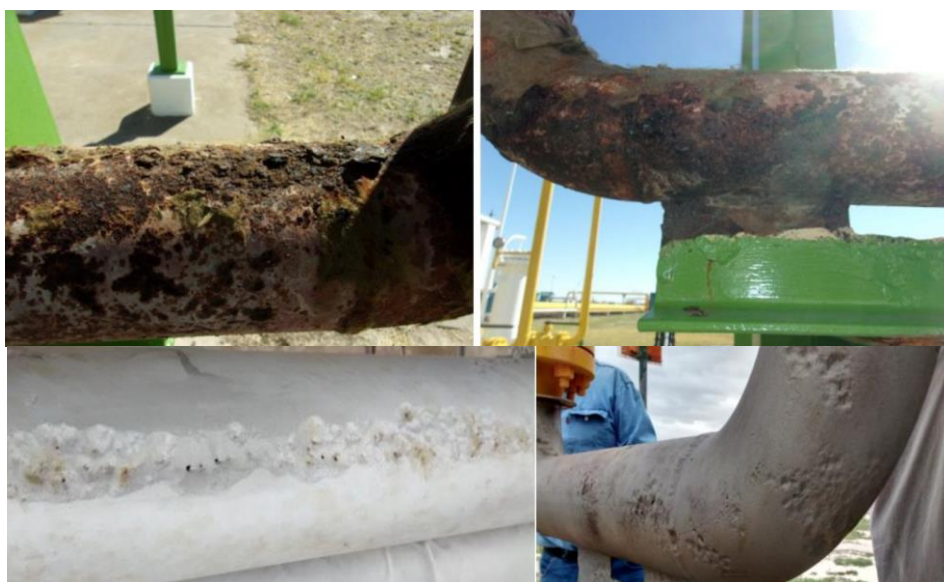
*Figura 16: Zona con picaduras pasantes – Planta Solar*

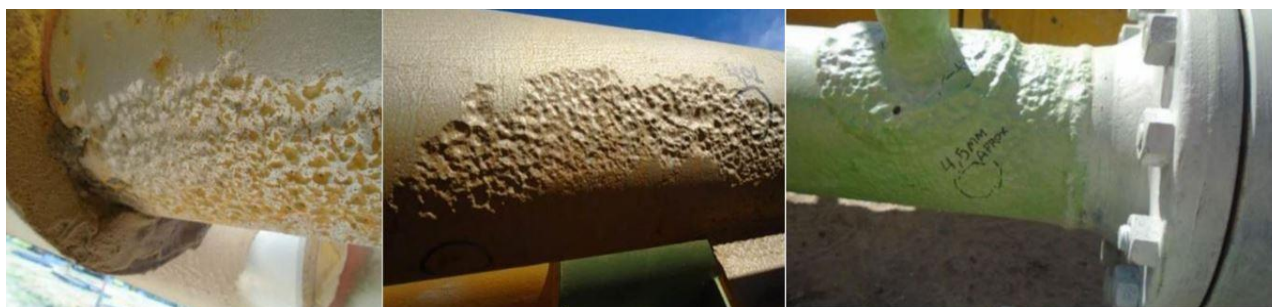
Otros hallazgos relevantes se encuentran en otras zonas de alta susceptibilidad como lo son piernas muertas, uniones bridadas, conexiones de pequeños diámetros en líneas de mayores diámetros y otros accesorios, que a pesar de poseer un esquema de pintura como primera barrera de protección del activo, el fenómeno de CUI pudo evolucionar de igual manera. (Figuras 17 y 18)

*Figura 17: Zonas susceptibles a CUI I – Planta Solar*

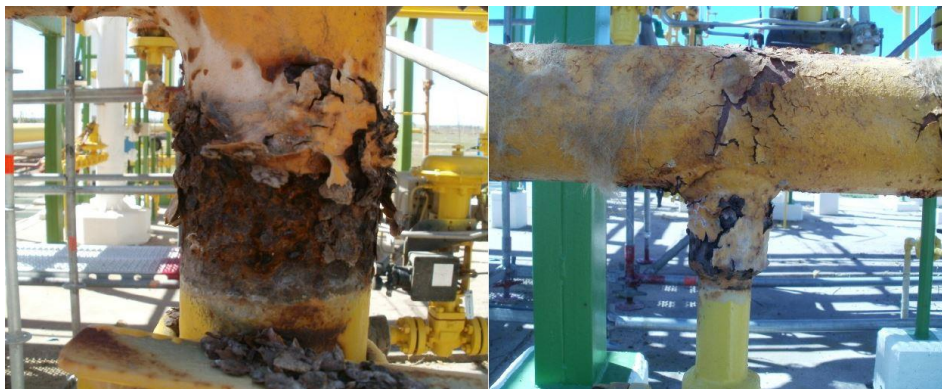
*Figura 18: Zonas susceptibles a CUI II – Planta Solar*

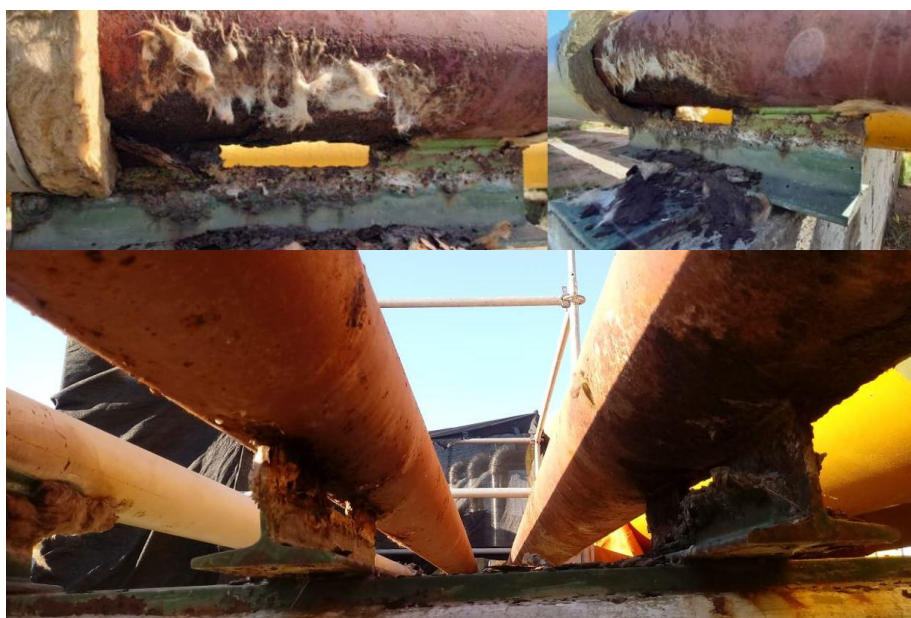
También se localizaron regiones en cañerías donde no se encontraba aplicado un esquema de pintura, lo cual favoreció el desarrollo del fenómeno de CUI, sobre todo en zonas susceptibles al desarrollo del mismo como lo es en áreas de soportería (Figura 19).

*Figura 19: Líneas sin esquema de pintura en zonas de soportería – Planta Solar*

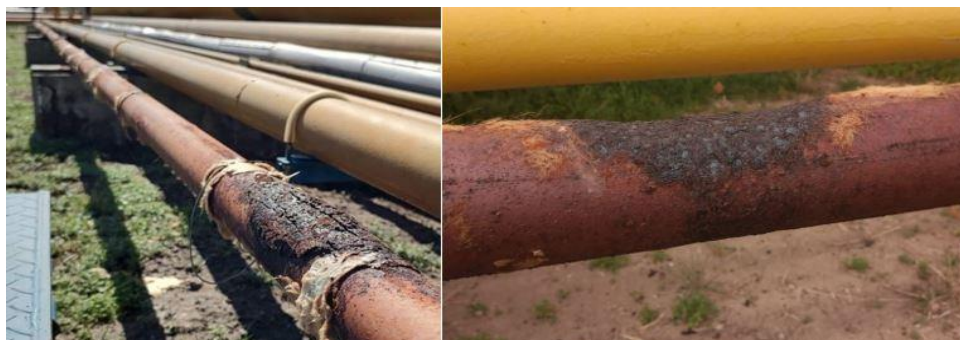
Particularmente, una línea de gas combustible de 2" que se encontraba sin esquema de pintura, se descubrió una zona que, por el severo avance del proceso corrosivo bajo aislación, los espesores remanentes se presentaban por debajo de mínimos estructurales enunciados por API 574. Esto sumado a las largas longitudes de cañerías entre soportes y su propio peso, provocó como consecuencia un leve hundimiento estructural en la región afectada (Figura 20).

*Figura 20: Línea con hundimiento estructural – Planta Solar*

Para muchos de los casos mostrados de las líneas de gas de arranque y combustible de Planta Compresora Solar se han tenido que realizar reparaciones para recuperar espesor por estar fuera de las normativas de diseño, e incluso en algunos casos, fue necesario el reemplazo de tramos o líneas completas.

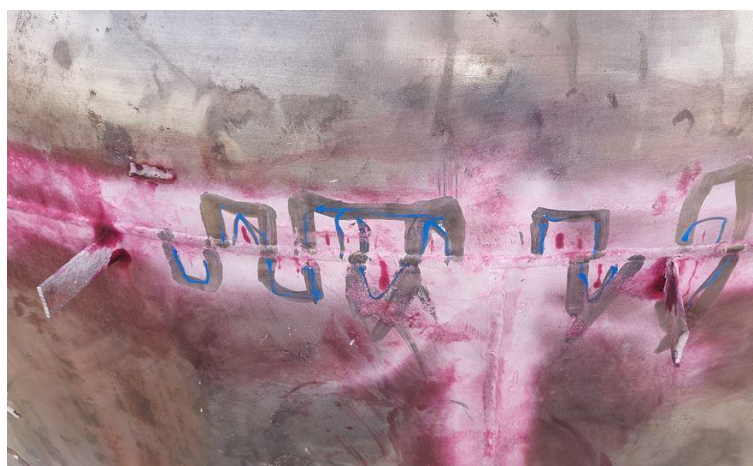
Durante la inspección realizada durante la parada de planta del año 2023, se procedió a desaislar la misma para realizar una inspección en zonas puntuales mediante END de Líquidos Penetrantes (LP) e IVE. Los resultados no fueron favorables ante el encuentro de fisuras en uniones soldadas por lo que se decidió desaislar el equipo por completo y repetir en su totalidad estos END (Figura 22).

Los resultados fueron muy desafortunados dado que se localizaron más de cien fisuras, sobre todo en uniones soldadas del equipo y acometidas, y accesorios soldados como orejas de izaje y soporte de anillos de aislación (Figura 23). Luego de complementar la inspección internamente, se comprobaron que muchas de estas fisuras ya eran pasantes.

*Figura 22: END de líquidos penetrantes – Torre desaeradora Planta Ecoenergía*

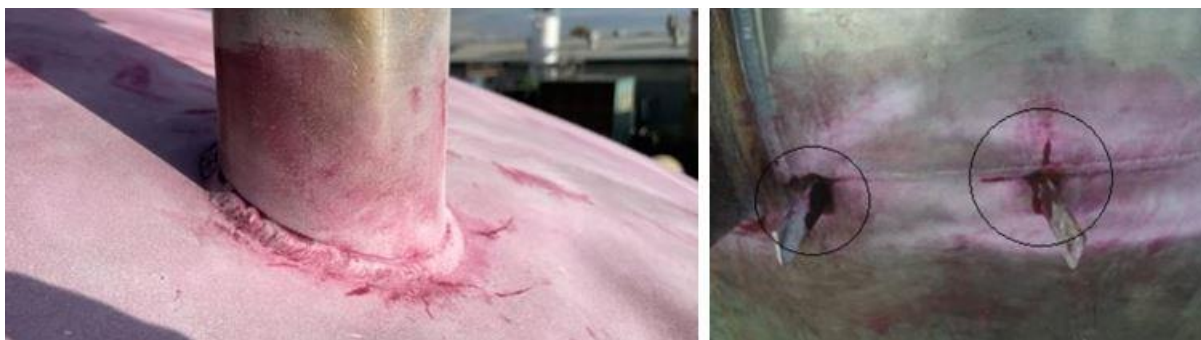
Figura 23: Fisuras en acometidas y Accesorios - Torre desaeradora Planta Ecoenergía

Así como se mencionó en el apartado de causas y morfología de ataque, el proceso de CUI en aceros inoxidable se da en forma de fisuración denominado ESCC y con preferencias de localización en uniones soldadas, donde se encuentran las mayores tensiones residuales. Esto es potenciado ya que se combina con dos factores que lo hace mucho más susceptible a este equipo al mencionado mecanismo de daño; estos son la temperatura de operación, que lo hace al rango crítico adoptado tanto por API y por NACE, y la alta presencia de cloruros en el ambiente. Estos cloruros provienen de unas torres de enfriamiento ubicadas a 50 metros de este equipo, las cuales generan una bruma, que, por los vientos predominantes de la zona, se ve en permanente contacto con la misma. Esta bruma generada por las torres de enfriamiento son parte del proceso de condensación del vapor generado para retorno a caldera, y el agua utilizada para ello es agua de pozo de baja calidad con alta composición de cloruros.

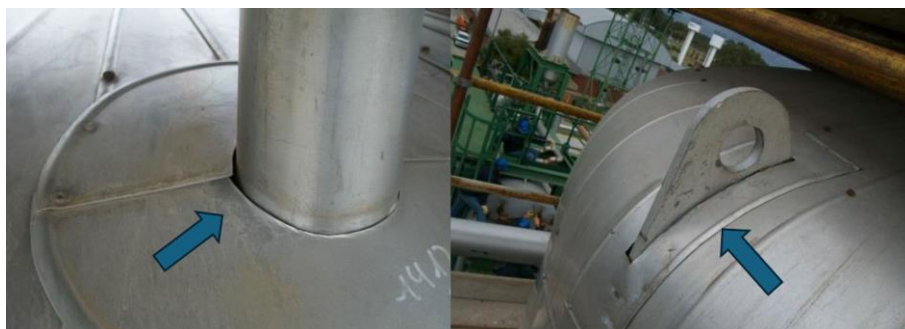
De igual manera, este fenómeno no pudo ser posible a menos que se produzca ingreso de agua al sistema aislado para que la misma se encuentre en contacto con el acero inoxidable. En primer lugar, se detectaron zonas donde no había un correcto sellado en acometidas, orejas de izaje y otros accesorios (Figura 25). Pero también se encontraron zonas donde la chapa de protección mecánica del sistema aislado poseía un alto nivel de corrosión, e incluso con perforaciones que permitían el paso de agua. Esto último debido a una selección inadecuada de la calidad del material de estas chapas dado que las mismas eran de acero galvanizado en lugar de una chapa más resistente a este medio como lo es una chapa aluminizada.

*Figura 25: Falta de sellado en chapas de protección mecánica - Torre desaeradora Planta Ecoenergía*

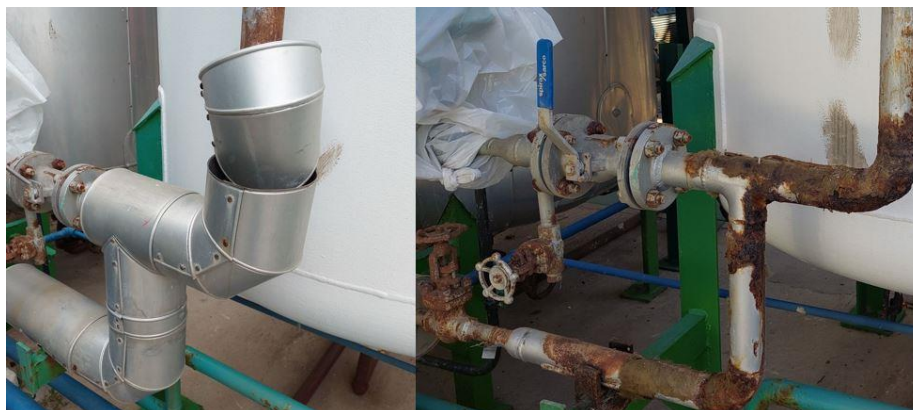
Misma situación se puede observar en una línea de la misma planta y aledaña a este equipo la cual las chapas protectoras del sistema aislado se encontraban con un montaje y sellado de calidad inadmisibles (Figura 26). Asimismo, esta línea es de acero al carbono revestida, lo que demuestra que la presencia de cloruros en el ambiente no afecta únicamente a calidades de acero inoxidable.

*Figura 26: Montaje inadecuado - Líneas Planta Ecoenergía*

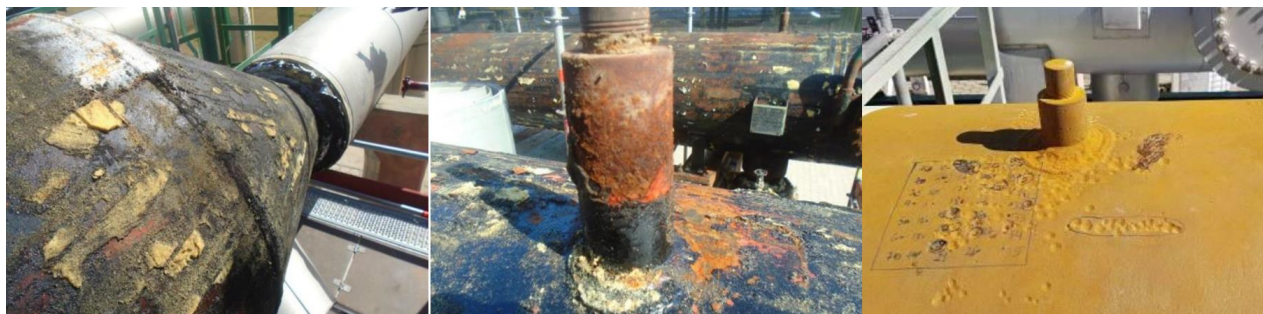
Algunos de estos casos se observan en intercambiadores de calor donde el espectro de temperatura en carcaza va desde los 0°C a temperaturas criogénicas desde un extremo al otro, siendo las zonas mas afectadas por CUI aquellas más “calientes”, mientras que las frías se encontraban prácticamente intactas. Esto potenciado por la geometría y diseño de los equipos, acometidas, conexiones, y áreas con deficiente sellado que permiten el ingreso de humedad en zonas susceptibles (*Figura 28 y 29*).

*Figura 28: Zonas afectadas por CUI en intercambiador de calor I en zonas susceptibles a temperaturas críticas – Complejo Cerri*

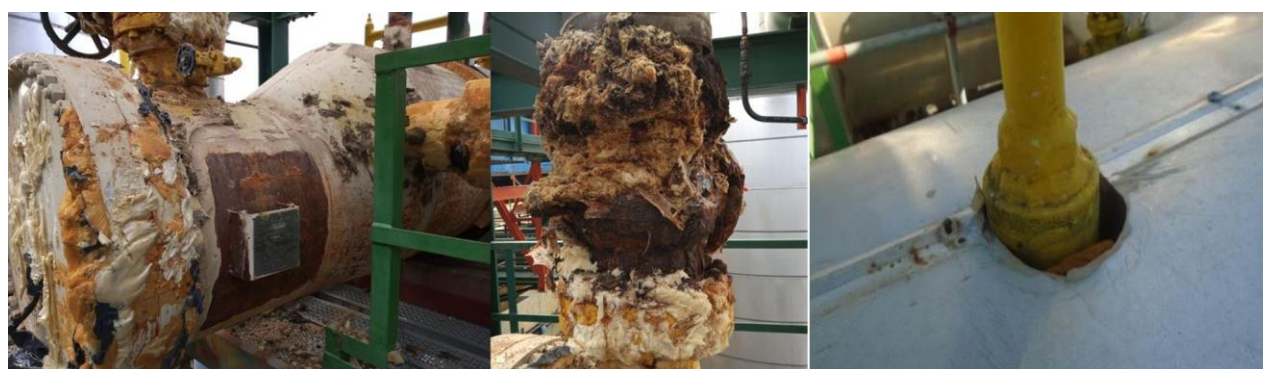
*Figura 29: Zonas afectadas por CUI en intercambiador de calor II en zonas susceptibles a temperaturas críticas – Complejo*

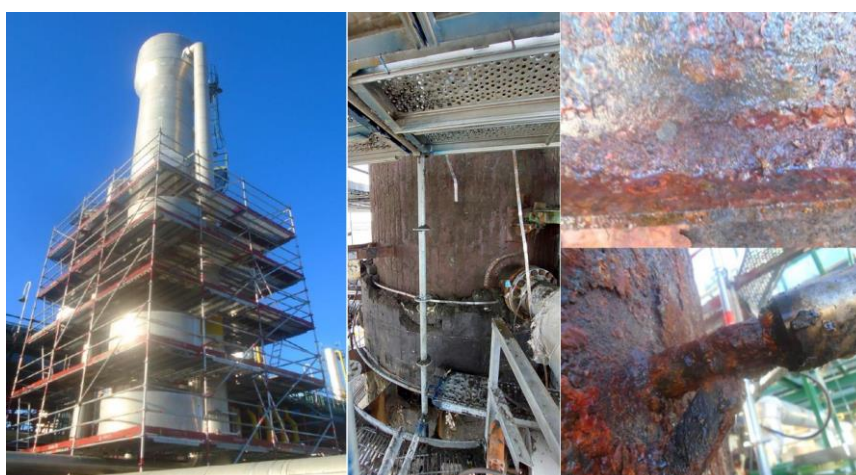
Un caso similar sucede en ciertas torres del Complejo las cuales cuentan con una amplia gama de temperaturas desde la cabeza de la torre hasta el fondo. La particularidad radica en que las áreas más afectadas de estas torres son las bajas y cercanas al casquete inferior dado que opera a temperatura ambiente, y, por lo tanto, no tiene necesidad de poseer un sistema aislado que le está generando un mecanismo de daño sin beneficio en el proceso. Entre las afectaciones por CUI propias de alguno de estos equipos se pueden observar corrosión generalizada, potenciado por la ausencia de un esquema de pintura a lo largo de toda la superficie del equipo; y corrosión localizada en zonas como acometidas de pequeñas dimensiones y anillos de soporte de aislación (*Figura 30*).

*Figura 30: Zonas afectadas por CUI en torres por ausencia de esquema de pintura – Complejo Cerri*

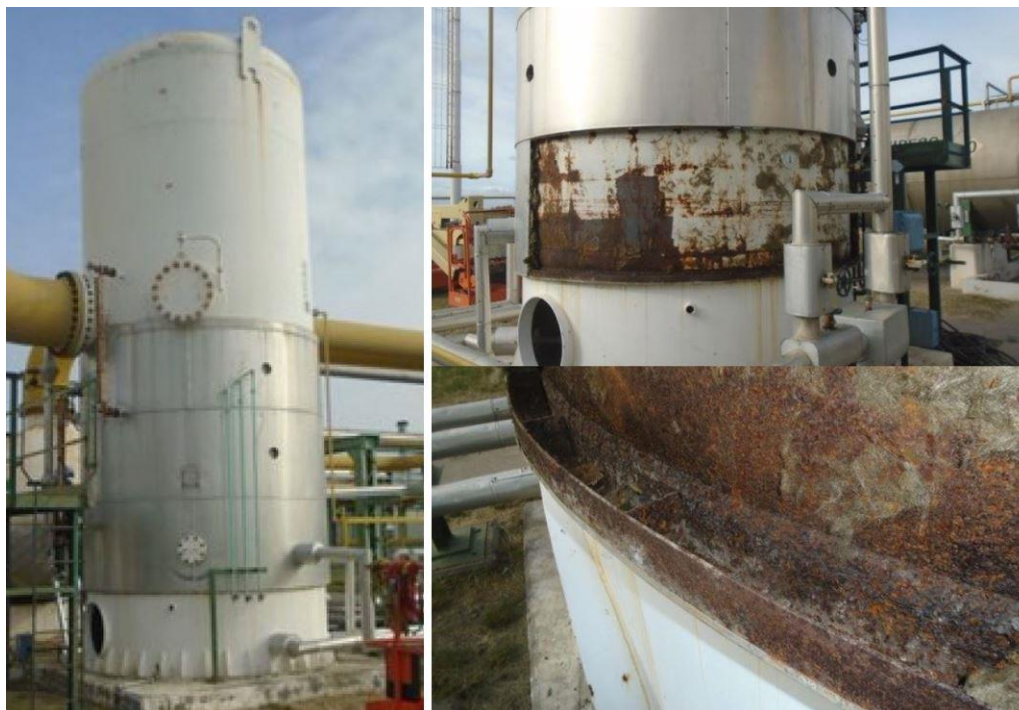
Podemos observar también equipos solo aislados en zona inferior, donde esta zona de transición entre equipo aislado y no aislado es muy difícil de sellar y, por gravedad, muy fácil que penetre agua al sistema (*Figura 31*). Consecuencia de esto se puede contemplar, en las áreas más bajas del equipo y cercanas a la pollera, tal como indica API 583, la presencia de CUI en estado avanzado.

*Figura 31: Zonas afectadas por CUI en equipos con aislación parcial en zonas susceptibles – Complejo Cerri*

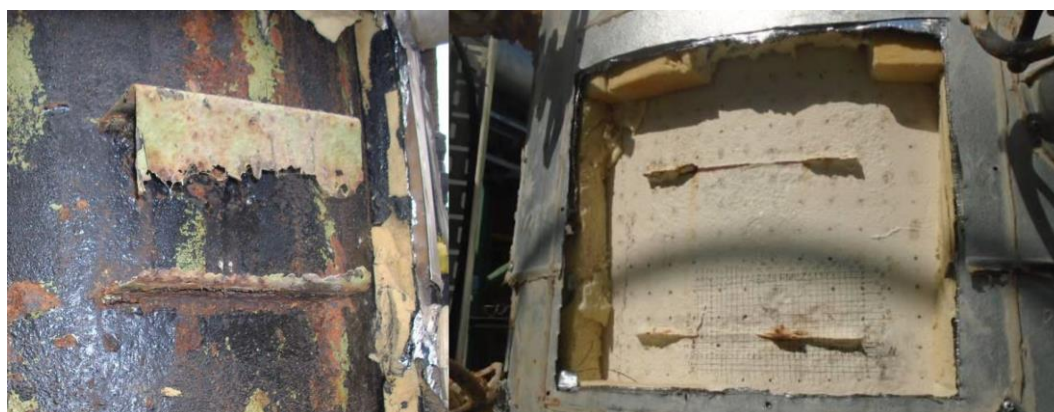
Otro caso de afectación de CUI en equipos, en áreas mencionadas como susceptibles por API 583, se dio en un recipiente vertical en la zona de la placa de identificación; donde la envolvente, motivo de la acumulación de agua, se vio severamente afectada por picaduras, mientras que el soporte propiamente dicho, debió ser removido dado que quedó inutilizado (*Figura 32*). A su vez, este activo presentaba un proceso corrosivo severo por CUI prácticamente en todo el casquete superior similar a “piel de naranja”, característico de este mecanismo de daño, consecuencia de presencia constante de humedad que, se cree, ingreso por la acometida superior y quedó atrapada en el sistema (*Figura 33*). Asimismo, se tuvo que proceder al reemplazo de esta acometida dado que la misma evidenciaba fugas, recién presentes al realizar el retiro del sistema aislado. Particularmente este equipo se encuentra por encima de 45°C de operación, lo cual la aislación solo se encuentra para protección humana dado que no afecta el proceso la presencia o no de la misma.

*Figura 32: Placa de identificación afectada por CUI – Complejo Cerri*

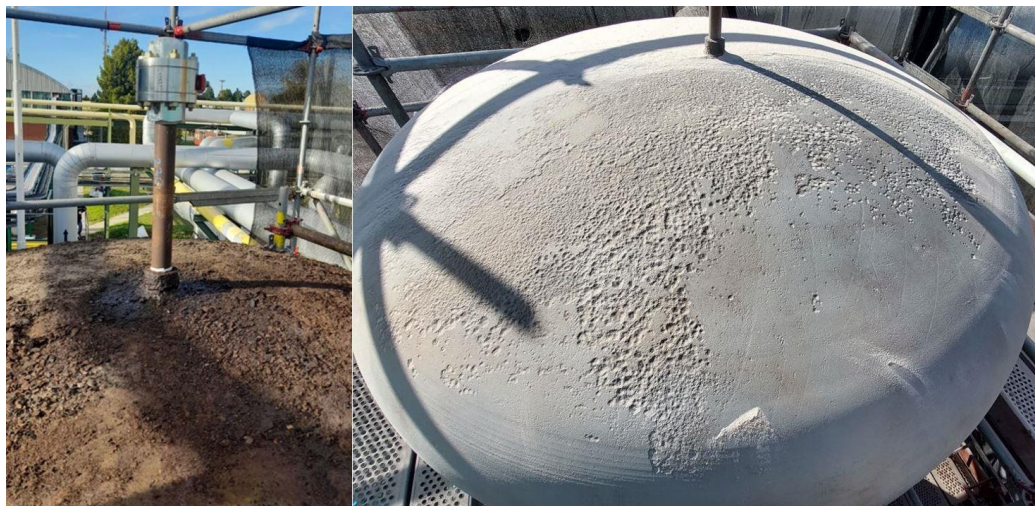
*Figura 33: Casquete y acometida superior afectados por CUI – Complejo Cerri*
