# EFFECTOS DE LA CORROSIÓN EN POZOS DESVIADOS PRODUCTORES DE GAS

Ing. Matías José Martino / Ing. Pablo Ríos Garcés

Superior Energy Services, [matias.martino@superiorenergy.com](mailto:matias.martino@superiorenergy.com)

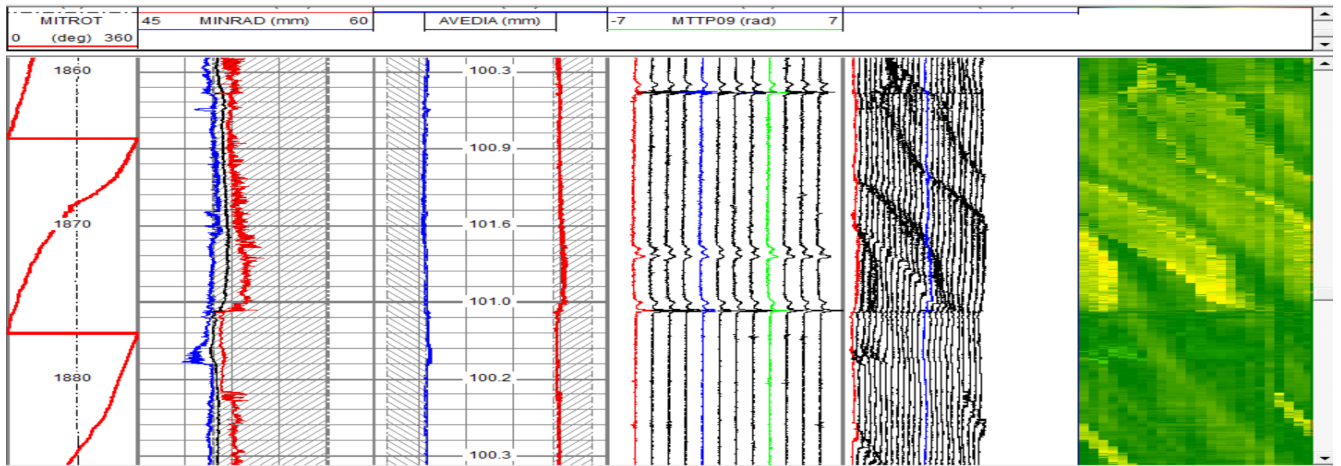
Figura 12. Rotación de la herramienta dentro del pozo.(Captura WARRIOR)

Como se puede observar en la figura 12, estas penetraciones pueden ser fácilmente apreciadas. A primera vista, se observa un defecto en forma de helicoide; sin embargo, no es lo que parece. La realidad es que lo que rotó fue la herramienta mientras registraba subiendo llevando a errores de interpretación.

Mediante un par de sensores auxiliares incorporados en la herramienta, que son un inclinómetro y un medidor de rotación relativa, se puede compensar este efecto de la rotación para orientar los radios medidos tomando como referencia el lado alto del pozo, siempre que exista un mínimo de inclinación.

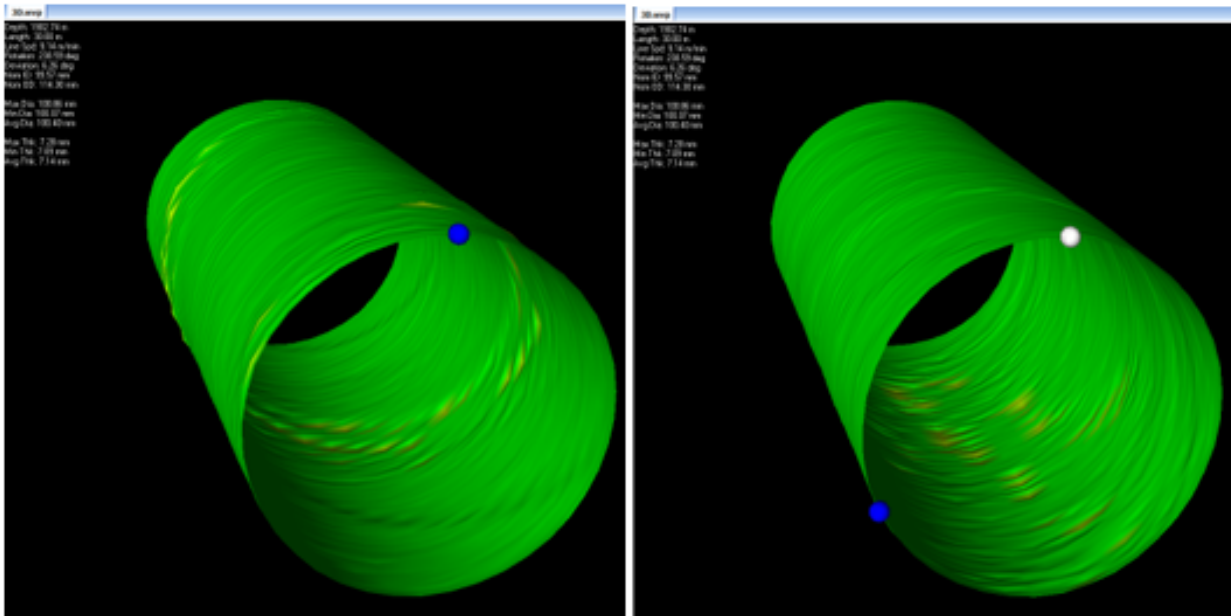
En las figuras 13a y 13b pueden observarse las imágenes en tres dimensiones generadas a partir de la información registrada en un pozo típico. En la imagen de la izquierda (Figura 13a) se muestra el registro del tubular sin orientar tal cual es registrado; en cambio a la derecha (Figura 13b), se puede ver el mismo registro orientado. El punto blanco que se observa en la imagen es el lado más alto del pozo y el punto azul indica la posición del “dedo” número uno de la MIT.

Figura 13 a) Imagen 3D sin corrección del lado alto. (Captura WIVA) b) Imagen 3D con corrección del lado alto (Captura WIVA)

La imagen se puede visualizar con o sin la corrección de orientación, pero a la hora de analizar la información, la diferencia es evidente y las conclusiones, muy distintas en pos de investigar las posibles causas de la corrosión existente en los pozos.

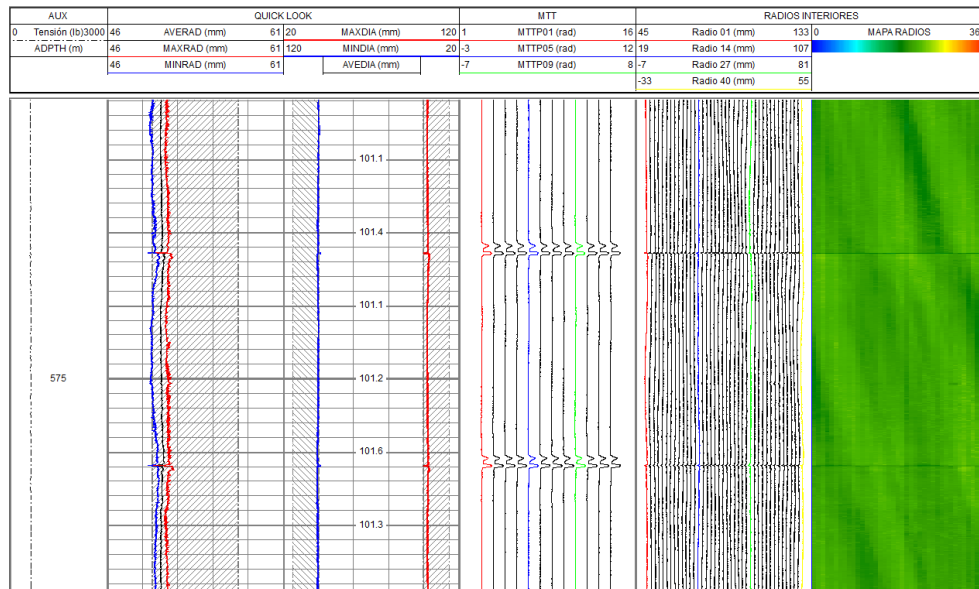
La porción de registro presentada en la figura 14, en un tramo vertical del pozo, muestra una cañería que mantiene su integridad y en la que no se observan penetraciones significativas que lleven a cuestionar la integridad del tubular.

Figura 14. Registro de Integridad de la Cañería en la zona vertical con cañería en buen estado.(Captura WARRIOR)

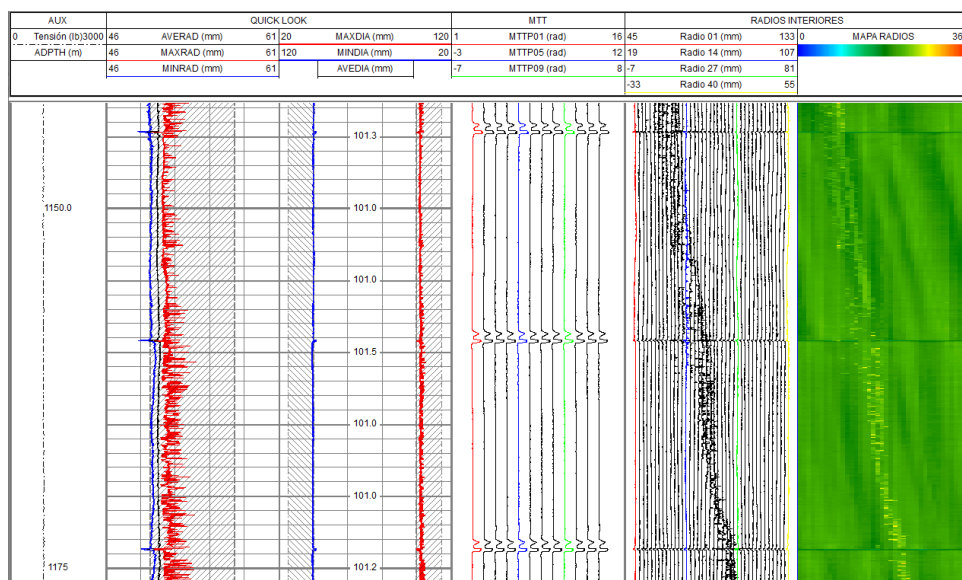
En cambio, en la figura 15 se puede observar un tramo de registro del mismo pozo algunos metros más abajo -donde se da la máxima desviación (alrededor de 25°)- que presenta penetraciones considerables agrupadas sobre una franja de la cañería que da lugar a un daño longitudinal.

Figura 15. Registro de Integridad de la Cañería en la zona de máxima desviación con daño longitudinal.(Captura WARRIOR)

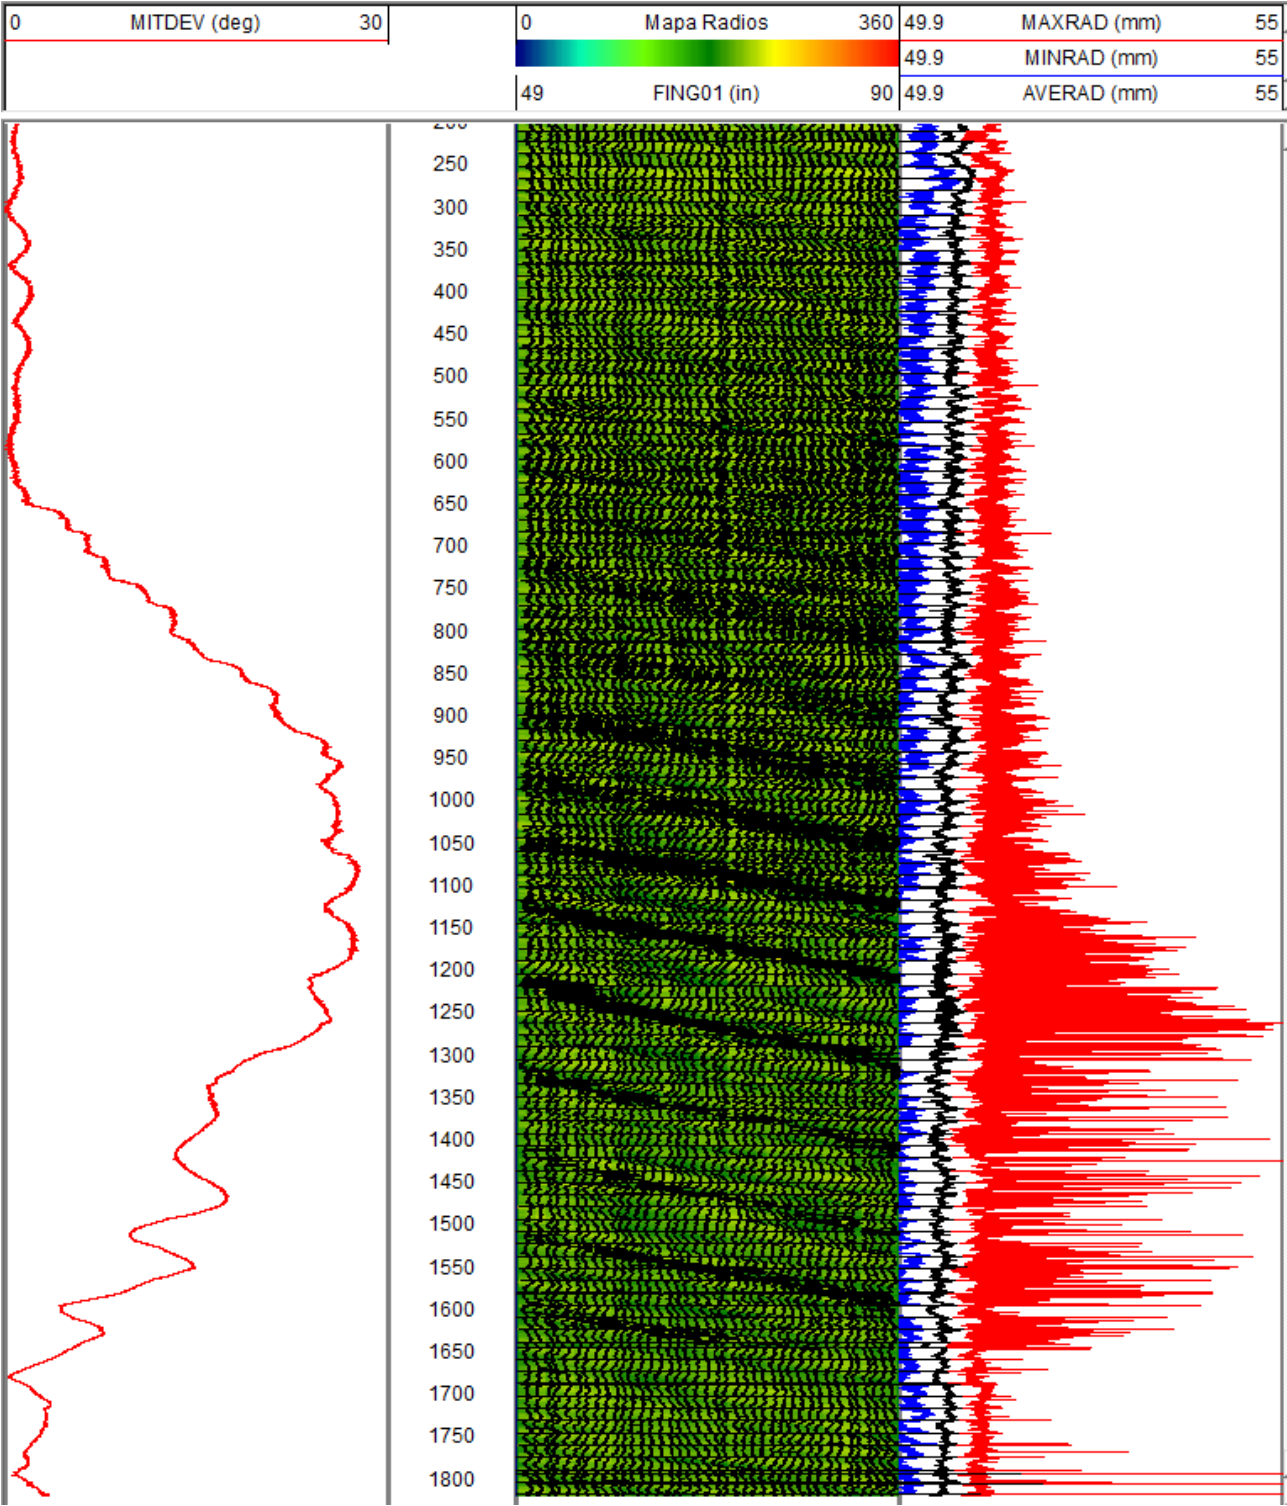
A fin de visualizar la relación entre daño y la desviación del pozo se presenta el perfil en una escala de 1:7500 (figura 16). En el primer track puede observarse la desviación entre 0 y 30°; en el segundo track, el mapa de radios con los “dedos” superpuestos y por último, en el tercer track están los radios máximos mínimos y

promedios. Es evidente cómo se intensifican las penetraciones encontradas en los tramos desviados del pozo. Hay una clara correlación entre el daño longitudinal y la desviación respecto de la línea vertical del pozo.

Figura 16. Perfil escala 1:7500 que muestra la correlación entre el daño (penetración) y la desviación.(Captura WARRIOR)

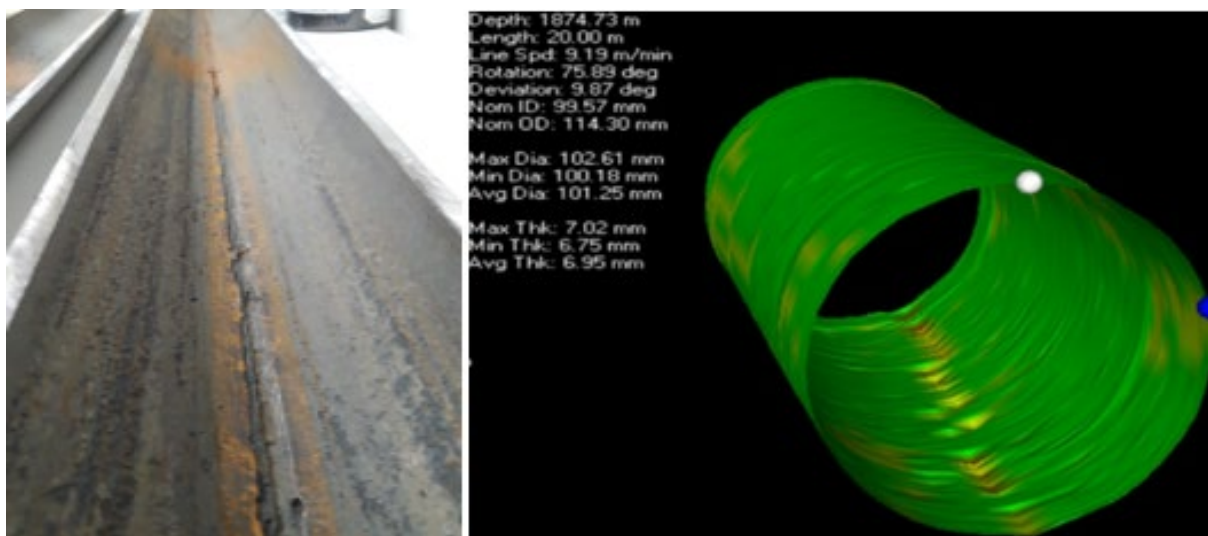
En el contexto de los pozos evaluados, en los que la trayectoria presenta una configuración en forma de "S", se observa un comportamiento diferencial del fluido a lo largo de la cañería. En el tramo vertical, el fluido viaja en compañía del gas en forma de niebla. Sin embargo, en el tramo inclinado, se produce una estratificación del flujo, con el agua ubicada en la parte inferior de la cañería, entrando en contacto con el acero, mientras que el gas viaja por encima de la misma.

*Figura 17 a) Daño en la parte baja de un tubular recuperado(YPF). -b) Imagen 3D a partir del registro del pozo(Captura WIVA).*

Es debido a este fenómeno que la corrosión se manifiesta principalmente en el lado inferior del pozo, y en particular en la sección inclinada, como se ilustra en las figuras 17a y 17b. El potencial electroquímico del proceso corrosivo se concentra en la parte inferior, lo cual provoca un daño notable y reduce significativamente la vida útil del pozo en estas condiciones.

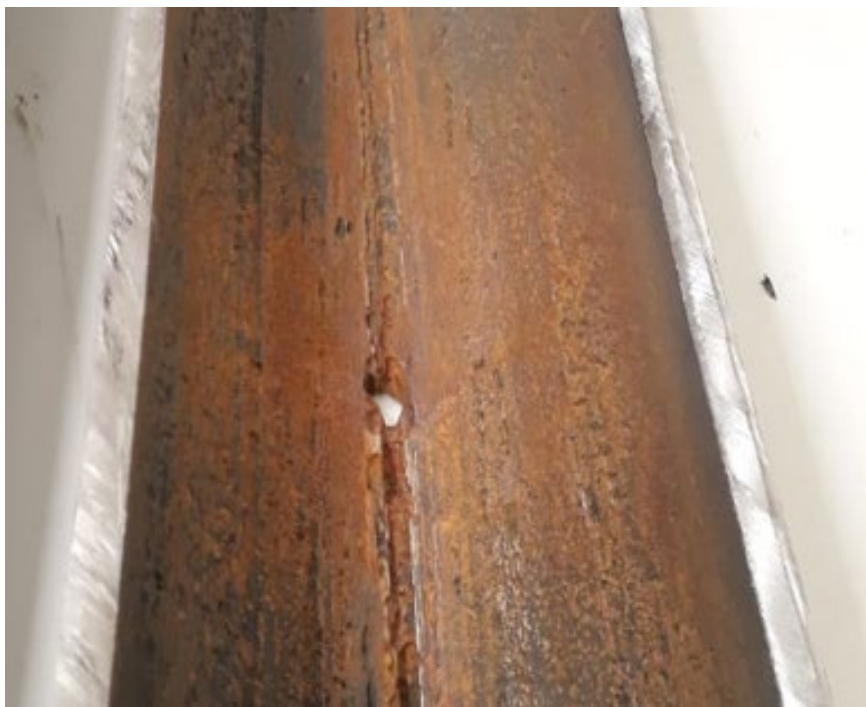
La evaluación es fundamental para comprender los fenómenos que afectan la integridad del pozo, lo que permite mitigar sus efectos y tomar decisiones de manera oportuna para extender su vida útil. Es esencial evitar situaciones como la ilustrada en la figura 18, donde el pozo debió ser abandonado antes de agotar su potencial productivo. Gracias al corte, se observa que las paredes del caño que se recuperó del pozo no muestran pérdida de metal en su espesor. En la parte inferior se concentra la mayor pérdida de metal (en forma lineal). Este proceso corrosivo continuo sobre la parte baja del tubular llevó en un tiempo menor al esperado a una pérdida de integridad del tubular.

*Figura 18. Imagen del tubular con penetración del 100%.(YPF)*

La evaluación y el monitoreo continuo de estos pozos son cruciales para extender su vida útil y aprovechar al máximo su potencial de producción. La interpretación precisa de los datos obtenidos es fundamental para el seguimiento y la evolución de este fenómeno corrosivo, permitiendo tomar las acciones necesarias antes de recurrir a medidas de remediación forzadas..

Mediante una intervención en modo rigless de aproximadamente diez o doce horas con una unidad de Wireline (o slickline en modo memoria), e incluso sin necesidad de detener la producción del pozo, es posible obtener un registro para evaluar la condición de la cañería y tomar decisiones basadas en las penetraciones máximas

observadas. Si estos registros, además, se repiten en el tiempo, de manera de seguir la evolución de cada pozo, se podrán tomar decisiones fundamentadas que acompañen la continuidad productiva.
