## EVALUACIÓN DE REVESTIMIENTO EN CAÑERÍAS ESTIBADAS

Moneta, Andrea, GIE Group, [moneta@giegroup.net](mailto:moneta@giegroup.net); Pellasio, Maximiliano, GIE Group, [pellasio@giegroup.net](mailto:pellasio@giegroup.net)

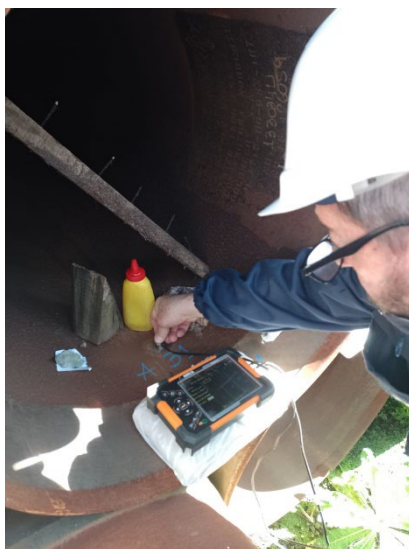
**Figura 2. Evaluación de la corrosión**

Sólo se encontró corrosión superficial, concluyendo que no fue necesario realizar análisis de morfología ni dimensionamiento de la corrosión. Se recomendó realizar una limpieza interna para eliminar la herrumbre superficial previo a la utilización de la cañería.

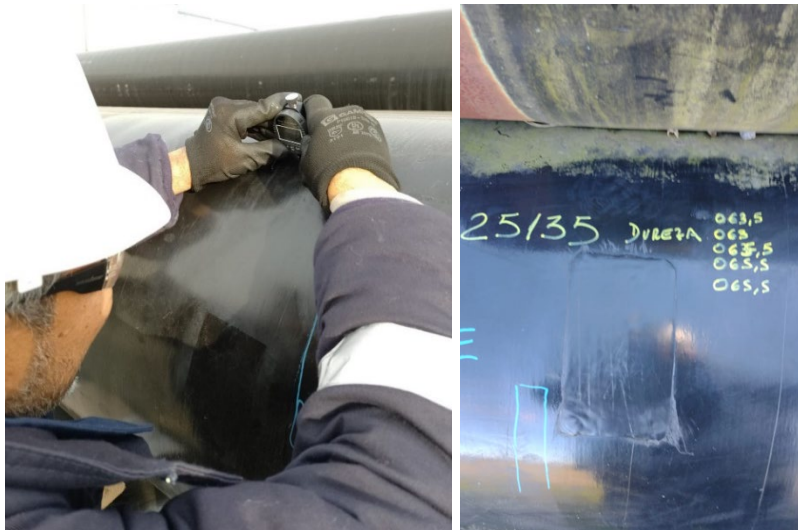
**Figura 3a – 3b. Medición de Dureza.**

El revestimiento de los tubos medidos cumplió con los requisitos de dureza exigidos por la norma CAN/CSA-Z245 (mín. 60 Shore) en el 79% de los casos. Sobre 19 valores totales medidos, 4 dieron entre 58 y 59 Shore, por lo que la desviación del requisito fue mínima, especialmente si consideramos que esta medición se ve muy influenciada por las condiciones de temperatura.

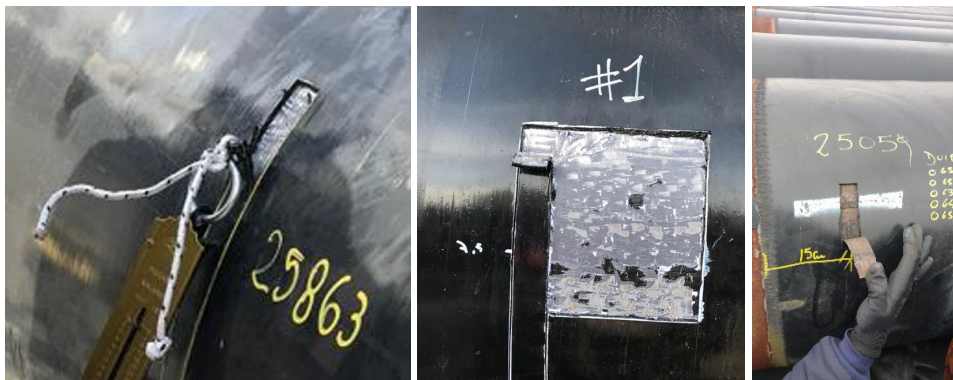
**Figura 6a - 6b – 6c. Ensayo de adherencia del recubrimiento.**

Tanto durante el proceso de extracción de muestras como en los ensayos realizados, el revestimiento exhibió una adherencia excelente. En zona del cuerpo de los caños el 100% de las muestras tuvo resultados satisfactorios. Para confirmar lo que suele ser una problemática esperable, se realizaron algunos ensayos en zona de cutback. Sólo 2 de ellos fallaron (se observaba despegue en el extremo del tubo). En base a esto se realizó la recomendación de remover en la zona de cutback el revestimiento despegado al momento de la instalación en zanja (no más de 20 cm en general).

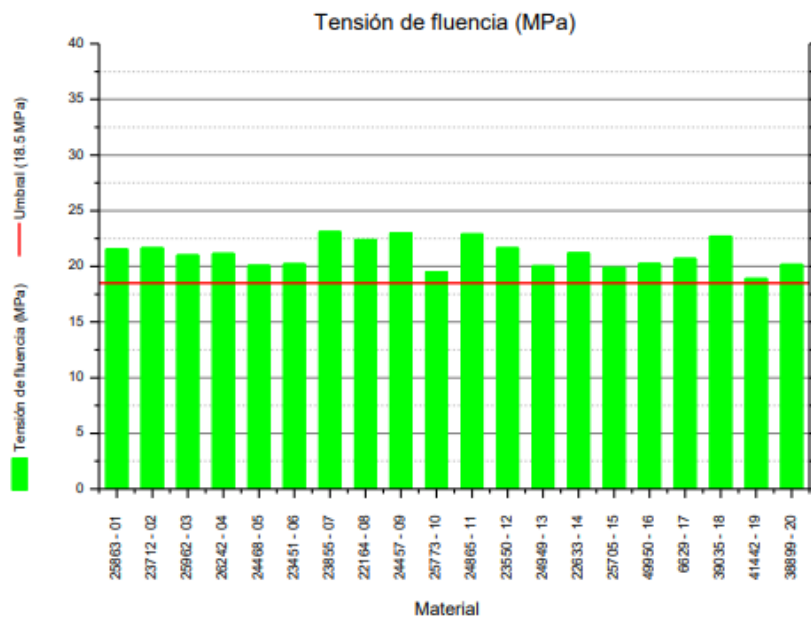
Figura 9. Gráfico de Tensión de Fluencia para algunas muestras

Se observó que todos los materiales presentan una tensión de fluencia mayor a 18,5 MPa requeridos por la norma de aplicación (CAN/CSA-Z245). En contraparte, para el caso de los resultados de deformación a la rotura, se observaron resultados dispares:

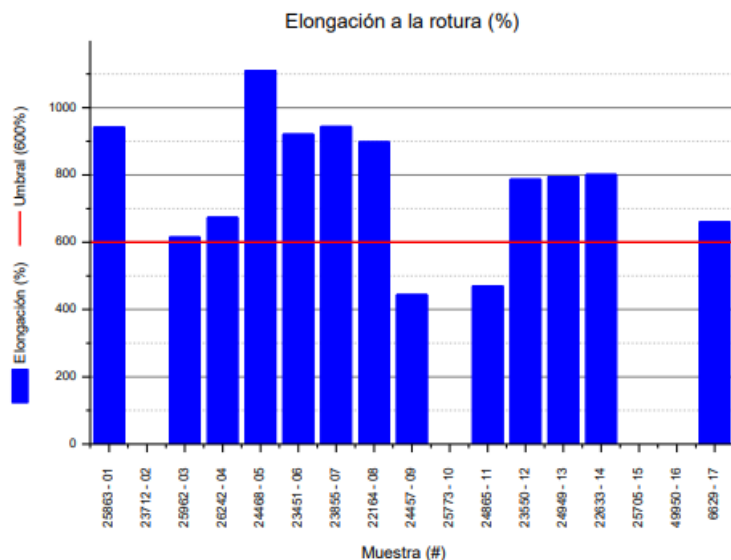
Figura 10. Gráfico de Elongación a la rotura para algunas muestras

La mayoría de las muestras presentaron valores de elongación superiores al 600% de deformación según requiere la mencionada norma, pero se observaron algunas muestras con valores menores y otras muestras cuyos valores fueron inferiores a 200%. Las probetas correspondientes a las muestras que no alcanzaron los valores de especificación presentaban indentaciones y marcas notorias que muy probablemente tuvieron una influencia negativa en el resultado. Para obtener valores más representativos del comportamiento del material sería necesario contar con muestras

sin marcas ni indentaciones, pero esto resulta dificultoso debido a la alta adherencia que presentó el revestimiento.

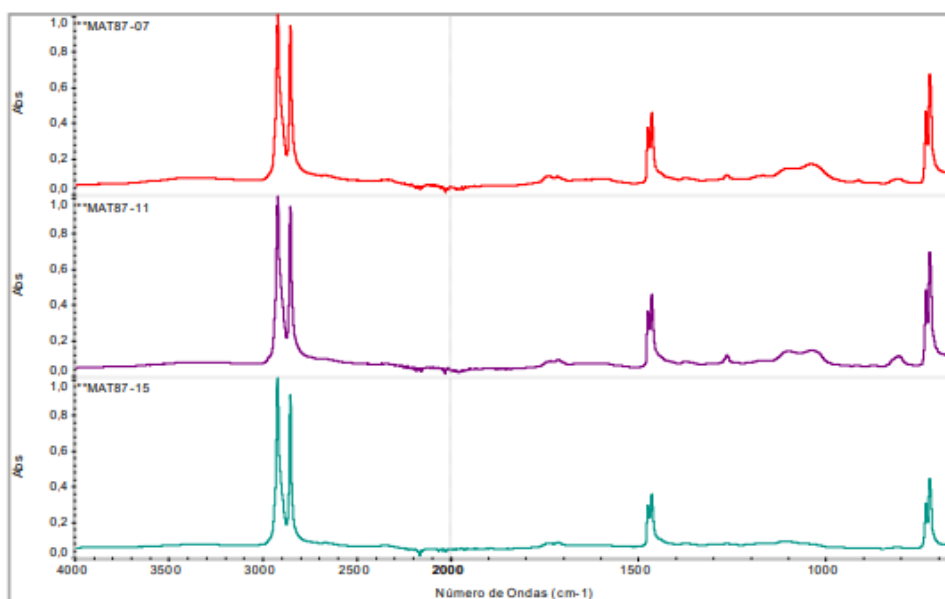
Figura 12. Espectro ATR-FTIR de la superficie externa de distintas muestras.

Los espectros de todas las muestras presentaron señales que no corresponden a la estructura de la molécula de polietileno en las regiones  $1800\text{--}1660\text{ cm}^{-1}$  y  $1200\text{--}940\text{ cm}^{-1}$ . Estos picos podrían estar relacionados con aditivos necesarios para el procesamiento. Se observaron

diferencias en la intensidad relativa de estos picos entre las distintas muestras, aunque en todos los casos estuvieron presentes. Se muestra a continuación algunos ejemplos.

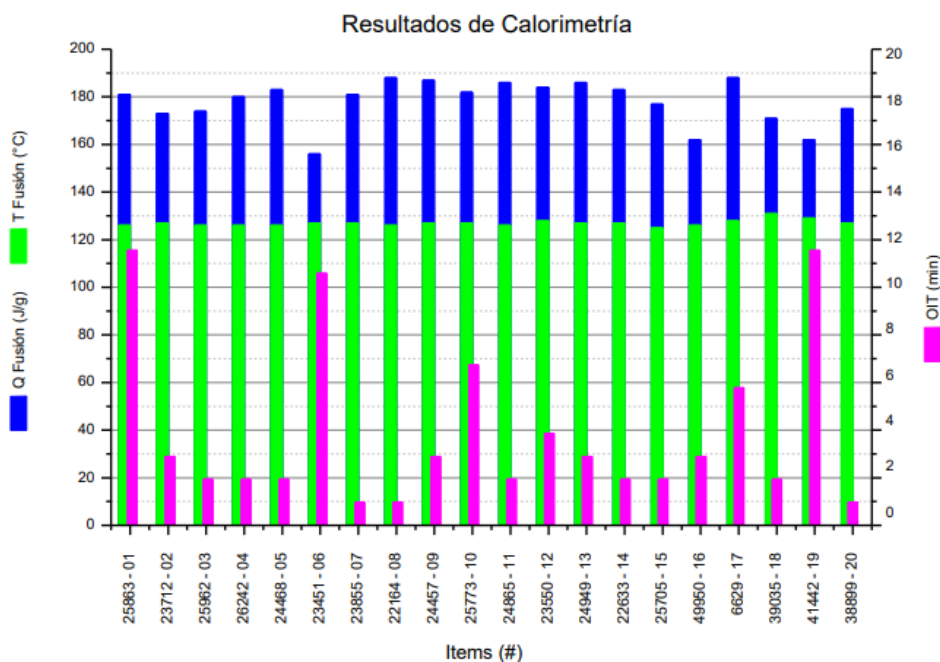
**Figura 13. Resultados calorimetría y Tiempo de inducción a la oxidación**

Los resultados de temperatura y calor de fusión obtenidos se corresponden con polietileno de media o alta densidad (MDPE o HDPE), resultando otro parámetro que indicó aptitud del revestimiento para el servicio.

En la Figura 13 se observan sólo 3 que cumplieron con el tiempo mínimo de 10 minutos que requiere la norma CAN/CSA-Z245 para el polietileno virgen. Para el caso de un polietileno de media o alta densidad, pueden existir variaciones en la susceptibilidad a la oxidación relacionadas con la existencia de aditivos de procesamiento.

Analizando la documentación entregada por el cliente se verificó que las muestras que NO cumplían con el OIT no correspondían a una sola partida, descartándose algún problema de producción puntual.
