## EVOLUCIÓN EN LA DETECCIÓN Y CARACTERIZACIÓN DE DAÑO POR H<sub>2</sub>S HÚMEDO

Calvanese, Juan Martin, YPF S.A., [juan.calvanese@ypf.com](mailto:juan.calvanese@ypf.com)  
Fausti, Javier, Grupo Tergo LAF, [javier.fausti@grupotergolaf.com](mailto:javier.fausti@grupotergolaf.com)  
Cuello, Alejandro, Grupo Tergo LAF, [alejandro.cuello@grupotergolaf.com](mailto:alejandro.cuello@grupotergolaf.com)

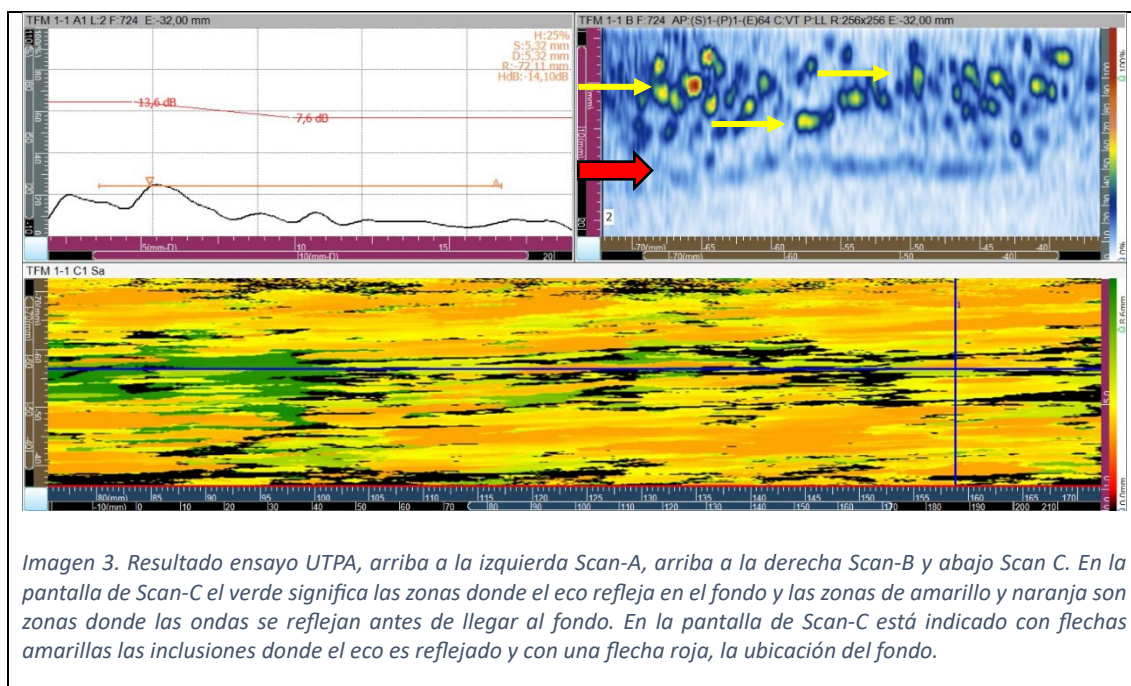
La función de este acumulador es recibir la corriente de tope de una torre fraccionadora (perteneciente a la unidad de destilación atmosférica) principalmente gases livianos, agua y  $H_2S$ . En la imagen 3 se presentan los resultados del ensayo de UTPA, donde se puede observar en la pantalla de Scan-C un fondo verde que corresponde al espesor del equipo y “manchas” de color amarillo y naranja que son zonas donde las ondas ultrasónicas “rebotan” antes de llegar a la pared interna del equipo.

En la pantalla de Scan-B está indicado con una flecha roja el espesor de la chapa y se observa que no está bien definido, como algo continuo, sino que por partes no existe este eco de fondo. Esto es debido a que toda la energía de la onda es reflejada por defectos internos.

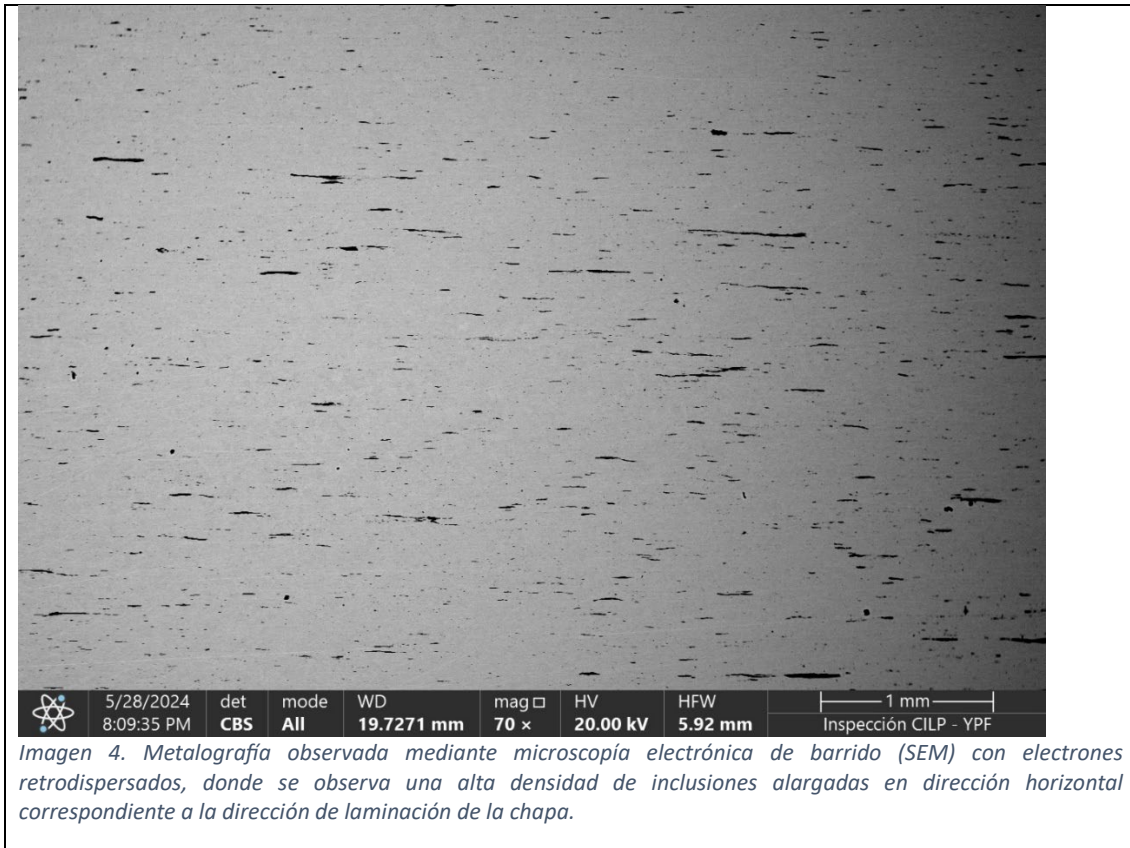
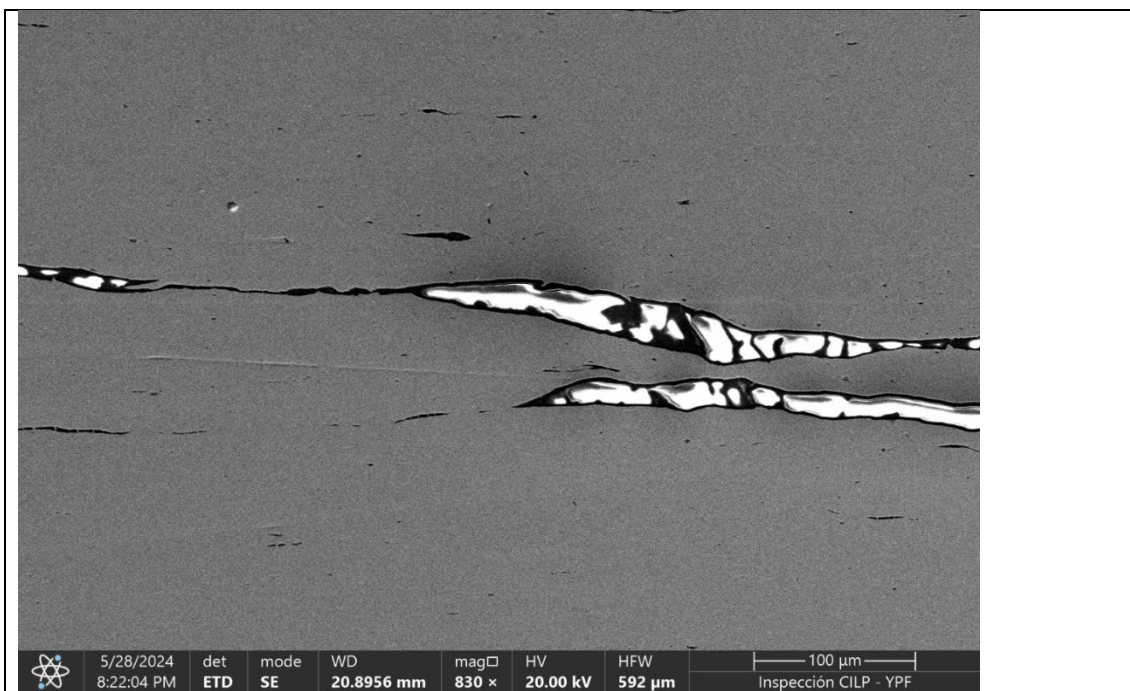
Cuando se realiza la metalografía de la probeta, se observa una alta densidad de inclusiones no metálicas como se observa en la imagen 4, que son las causantes de que la onda se refleje y no llegue a la superficie interna.

Estos elementos tienen origen en el proceso de fabricación del acero, donde no hubo un buen control de inclusiones. Esto muy probablemente sea por la fecha de fabricación de los aceros donde no se contaba con tecnología de metalurgia de cuchara.

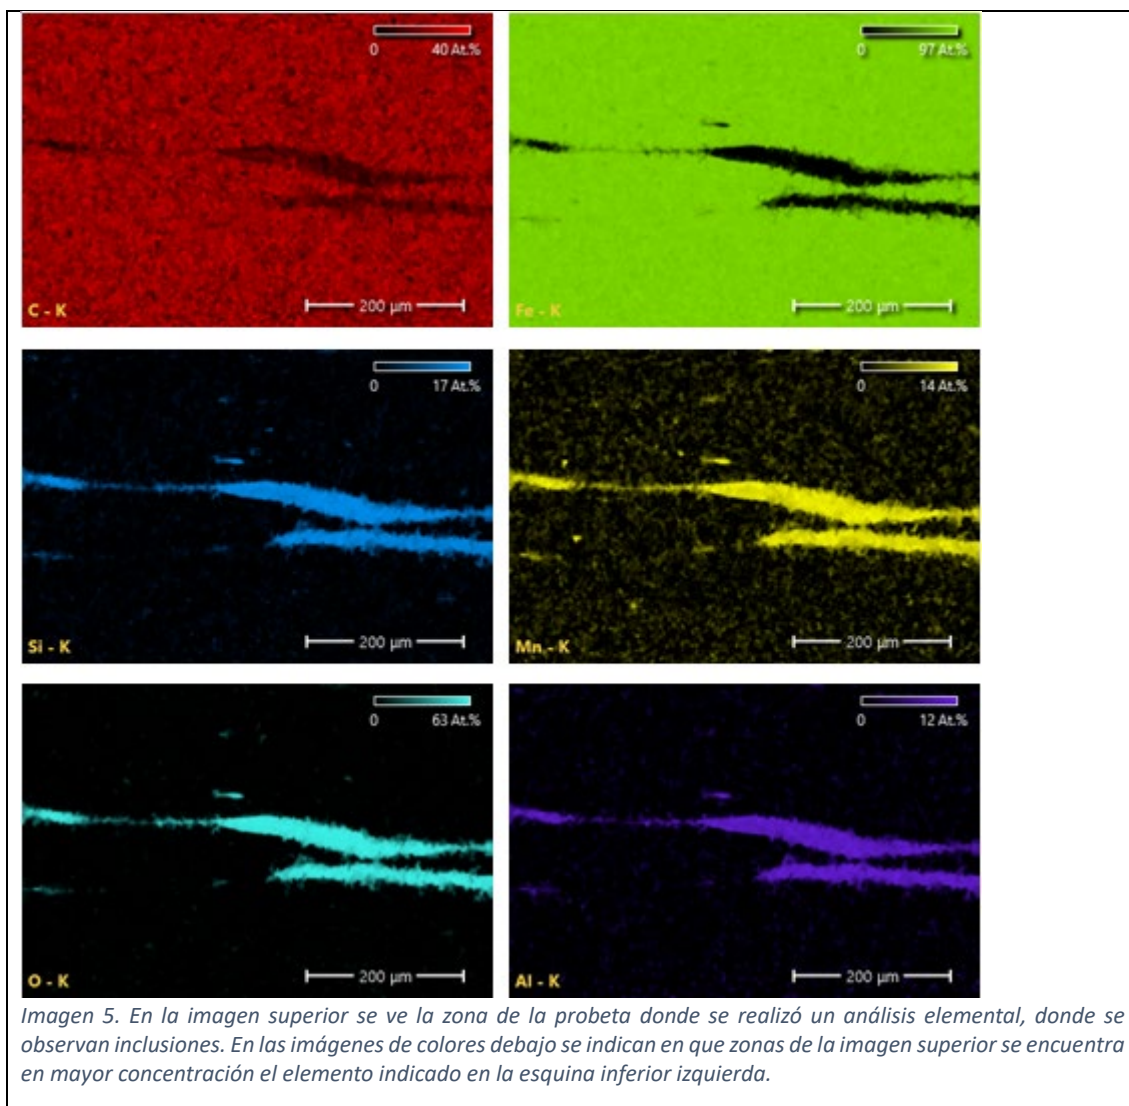
Al realizarle un análisis químico a estas inclusiones se observa la presencia de aluminio, silicio y manganeso en el interior de estas inclusiones, como se observa en la imagen 5. Se puede observar el resultado de la técnica de espectroscopia de energía dispersiva (EDS), donde en la imagen superior se ve la inclusión y en las imágenes siguientes en que zona se encuentran en mayor concentración los elementos indicados.

También se puede observar que las inclusiones están rodeadas de acero, es decir que en principio no se observa acumulación de hidrógeno en la periferia de las inclusiones que generen una descohesión con la matriz metálica.

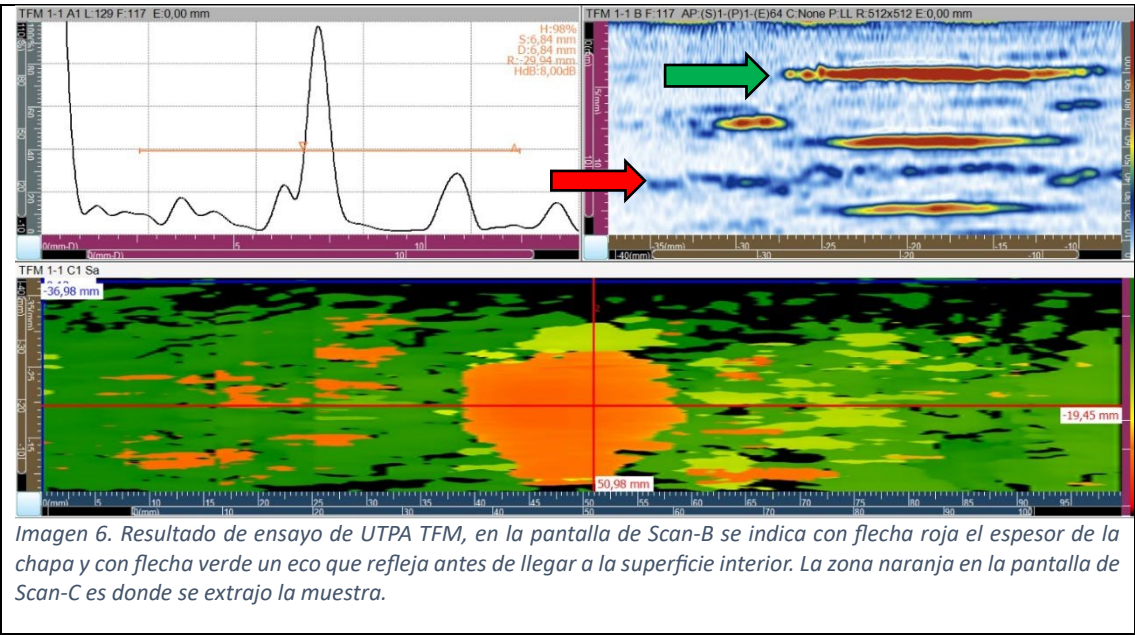
En la imagen 6 se puede observar el resultado de ensayo de UTPA TFM, en la pantalla de Scan-C, un fondo verde que corresponde al espesor del equipo y “manchas” de color amarillo y naranja. La zona naranja fue la zona de la que se extrajo y se preparó la probeta que se observa en la imagen 7.

En la pantalla de Scan-B está indicado con una flecha roja el espesor de la chapa y se observa muy tenue. Con flecha verde se indica a que altura del espesor se refleja el primer eco.

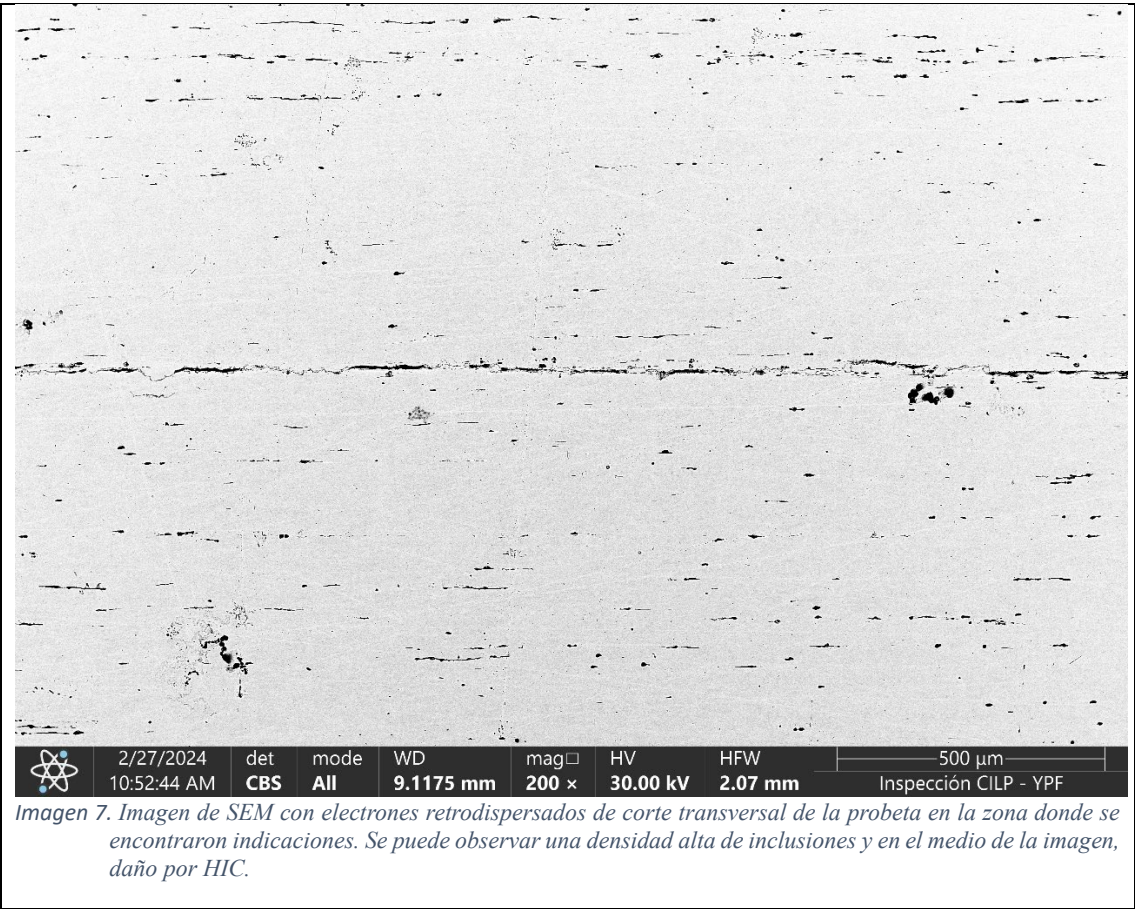
Cuando se realiza la metalografía de la probeta, se observa una alta densidad de inclusiones no metálicas como se observa en la imagen 7 y una fisura (ubicada en la mitad de la imagen) a una altura del espesor que coincide con la altura del Scan-B (4 mm de la superficie).

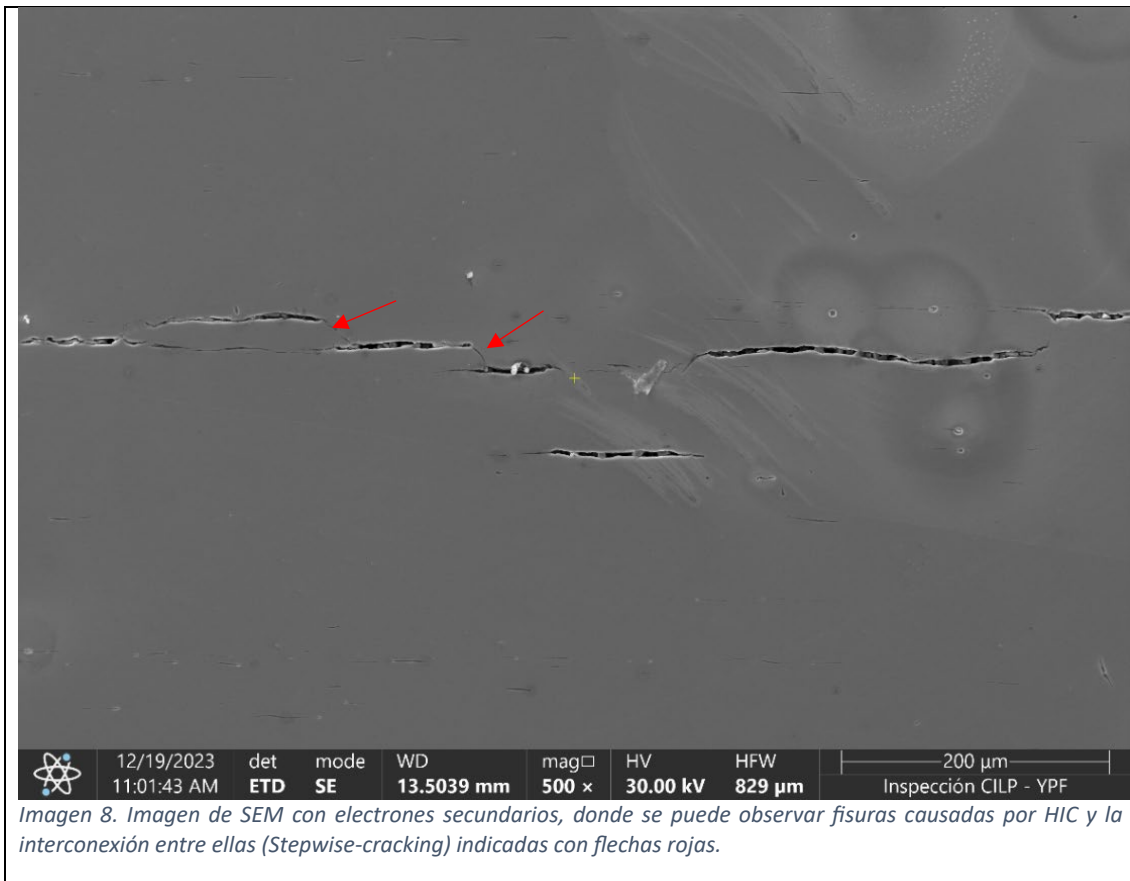
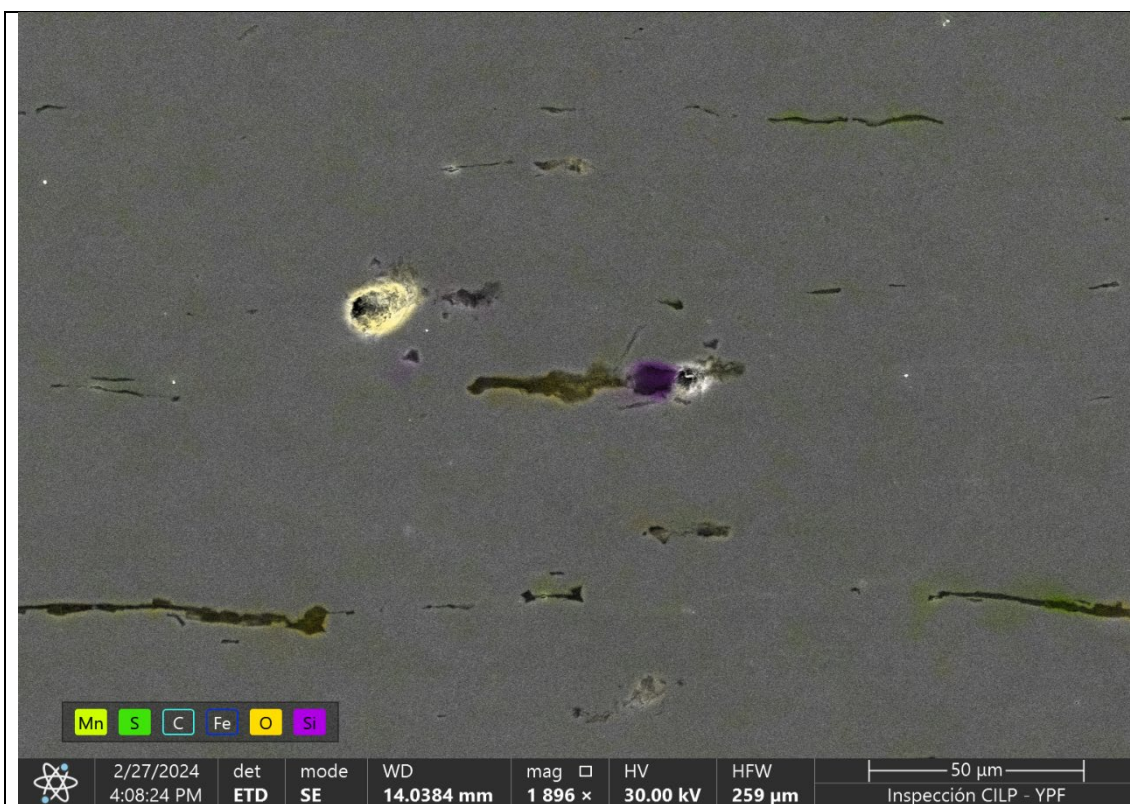
Cuando aumentamos la magnificación en la zona de la fisura (imagen 8) se puede observar claramente que corresponde a daño por HIC, donde se observan fisuras a distintas alturas y algunas interconectadas entre ellas, Stepwise-Cracking, indicadas con flechas rojas.

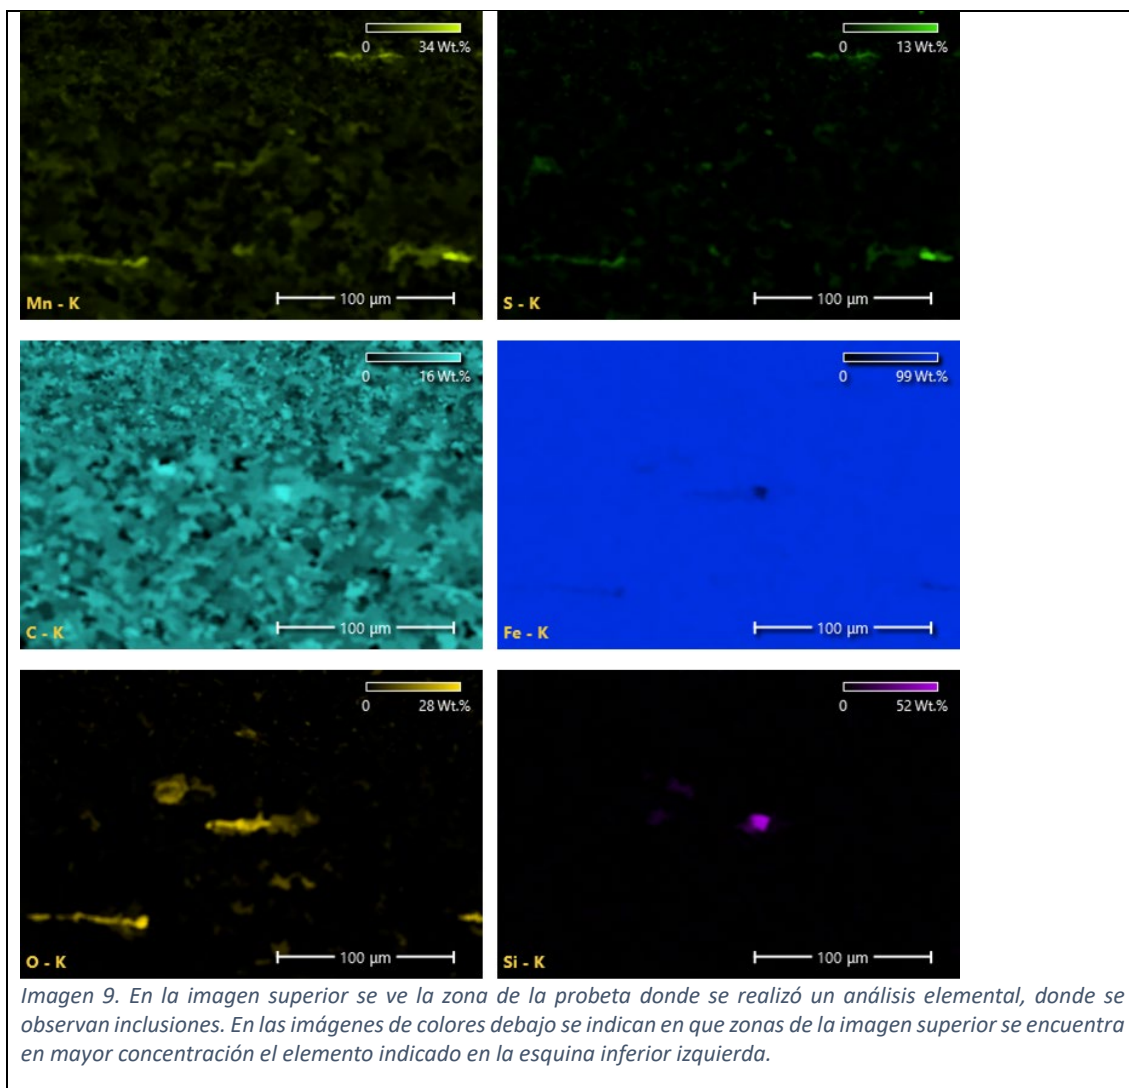
En la imagen 9 se observa una de las fisuras por HIC a la que se le realizó un análisis químico elemental mediante espectroscopia de energía dispersiva y se ve que hay partículas de óxido de silicio (color violeta) e inclusiones de MnS.

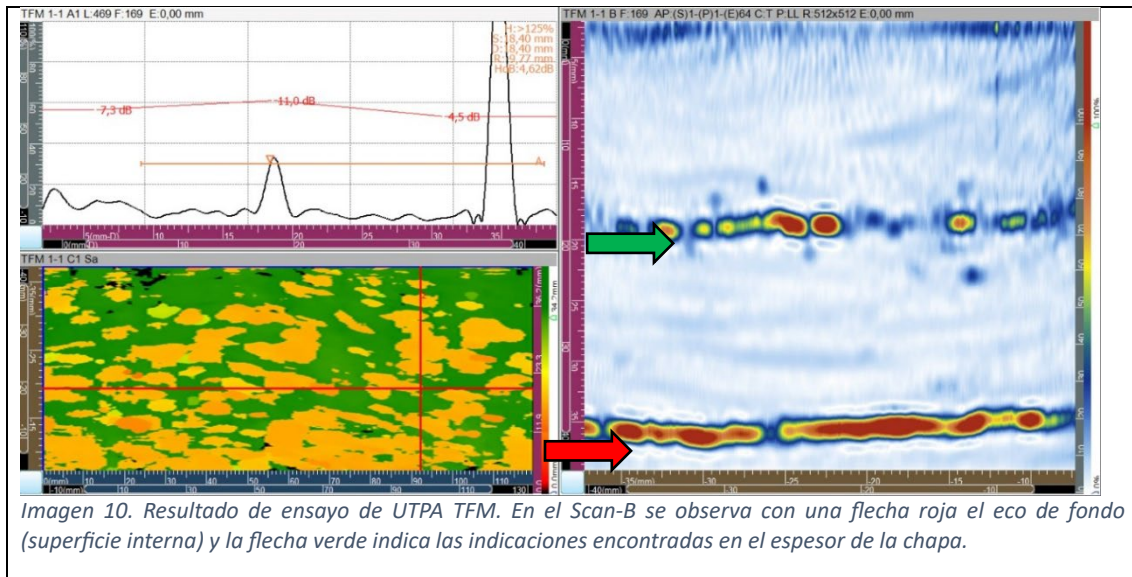
En la imagen 10 se puede observar, en la pantalla de Scan-C, un fondo verde que corresponde al espesor del equipo y “manchas” de color amarillo. En la pantalla de Scan-B se observa con una flecha roja el fondo y con una flecha verde indicaciones aproximadamente en la mitad del espesor.

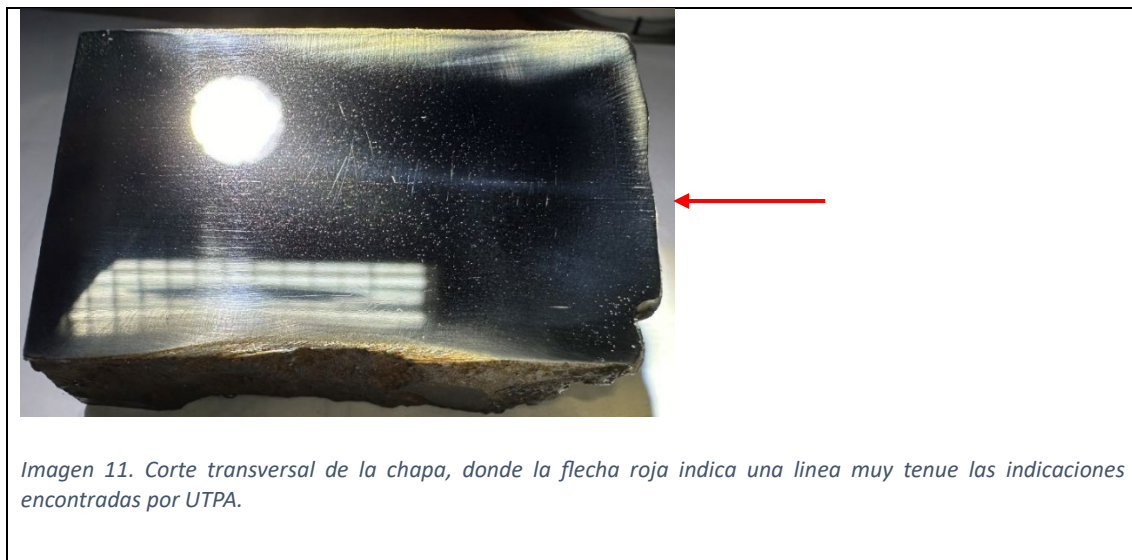
La zona donde cruzan las dos líneas rojas en la pantalla de Scan-C es donde se realizó el corte para realizar la metalografía. En la imagen 11 se observa el corte y el espesor de la chapa (30 mm aproximadamente) e indicado con una flecha roja una pequeña línea que corresponde a la indicación encontrada con UTPA.

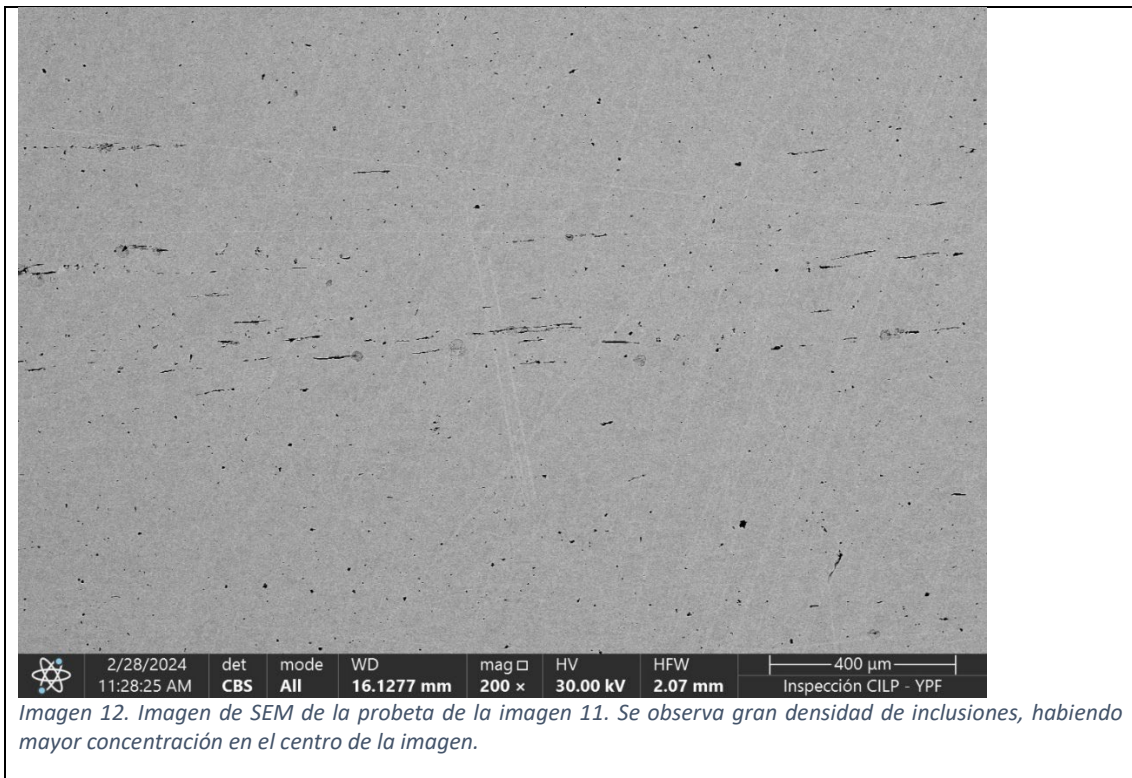
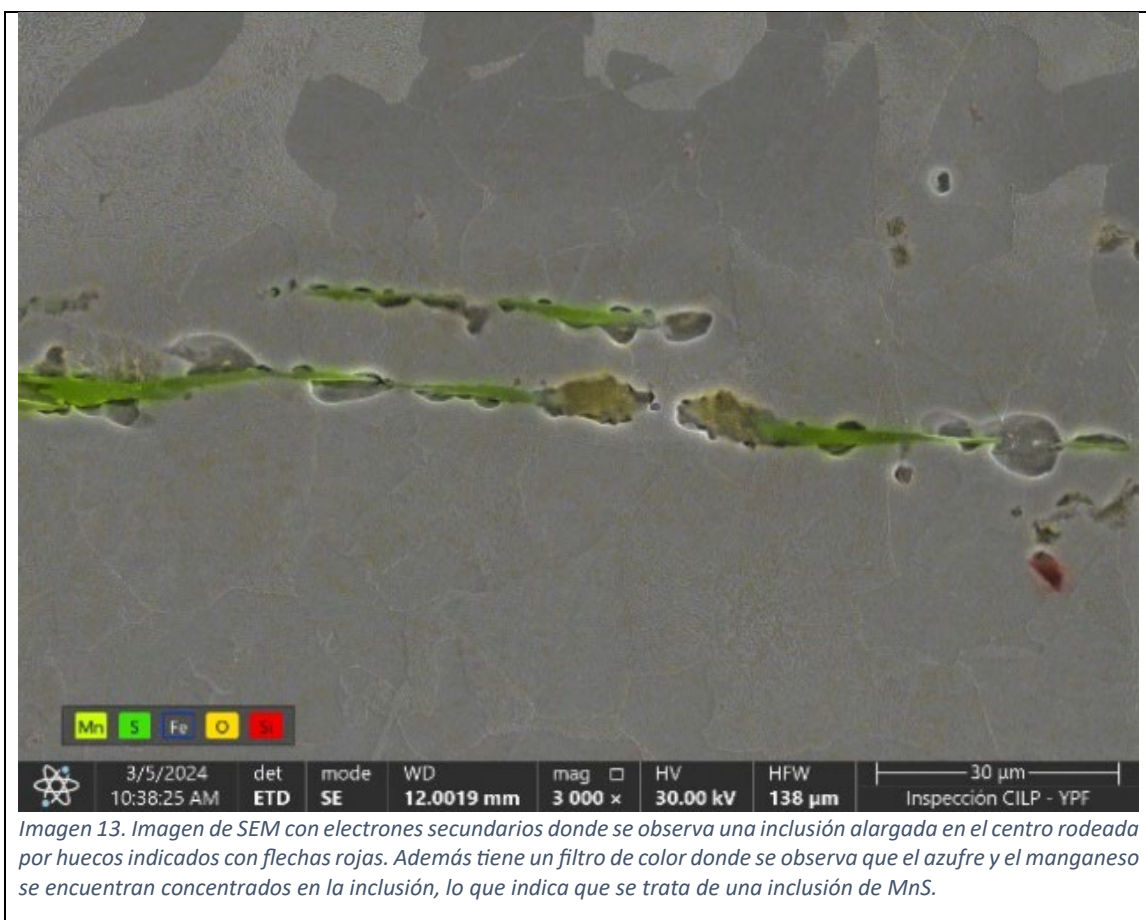
Al observar esta indicación en el SEM, se encuentra principalmente inclusiones no metálicas concentradas como se muestra en la imagen 12. En la imagen 13 se observan dos inclusiones con mayor magnificación, con huecos alrededor de estas indicados con flecha verde, signo de que se generó daño por HIC pero que no acumuló suficiente presión de H<sub>2</sub> para unir todos estos huecos y generar una fisura.

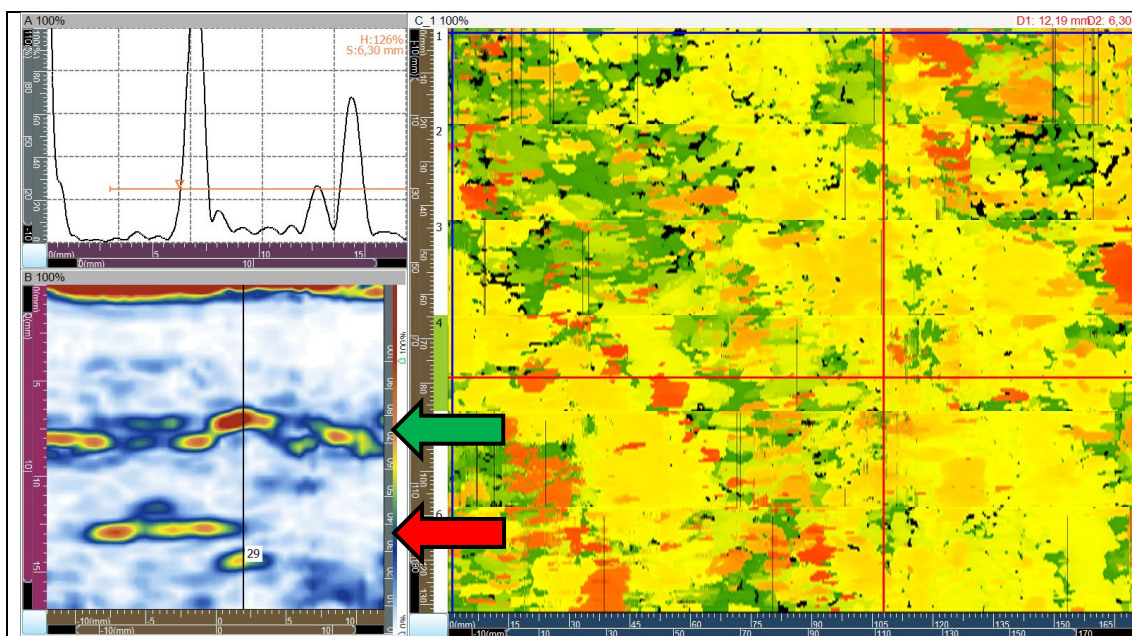
En la pantalla de Scan-C de la imagen 14, se observa un fondo verde que corresponde al espesor del equipo y gran cantidad de “manchas” en distintos tonos de amarillo, naranja y rojo de un tamaño relativamente menor a los anteriores. En la pantalla de Scan-B se observa con una flecha roja el fondo y con una flecha verde indicaciones distribuidas a lo largo del espesor.

Imagen 14. Resultados del ensayo de UTPA; en la imagen de abajo a la izquierda se observa la pantalla de Scan-B donde se indica con una flecha roja el eco de fondo y con una flecha verde indicaciones en el interior de la chapa. En la pantalla de Scan-C (derecha) se observa el fondo de color verde y muchas indicaciones a distintas alturas que se visualiza como distintos tonos de amarillo y naranja

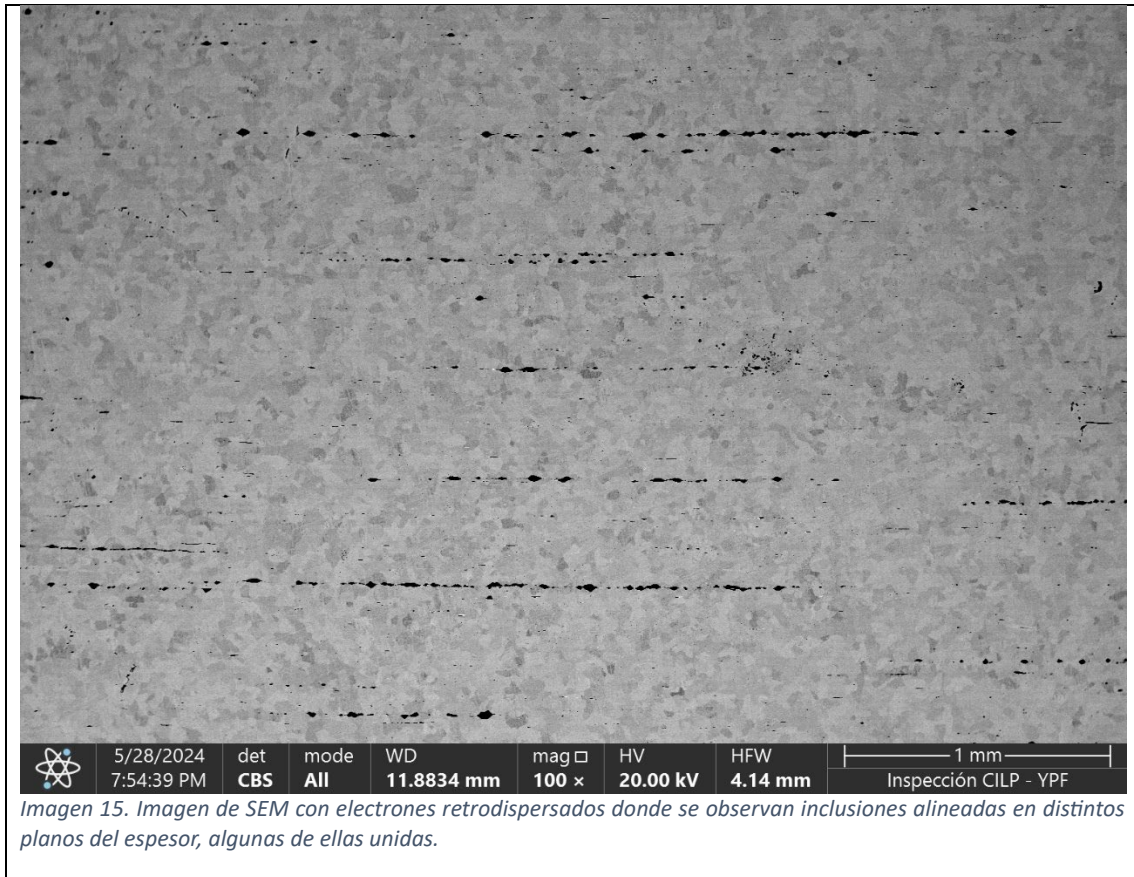
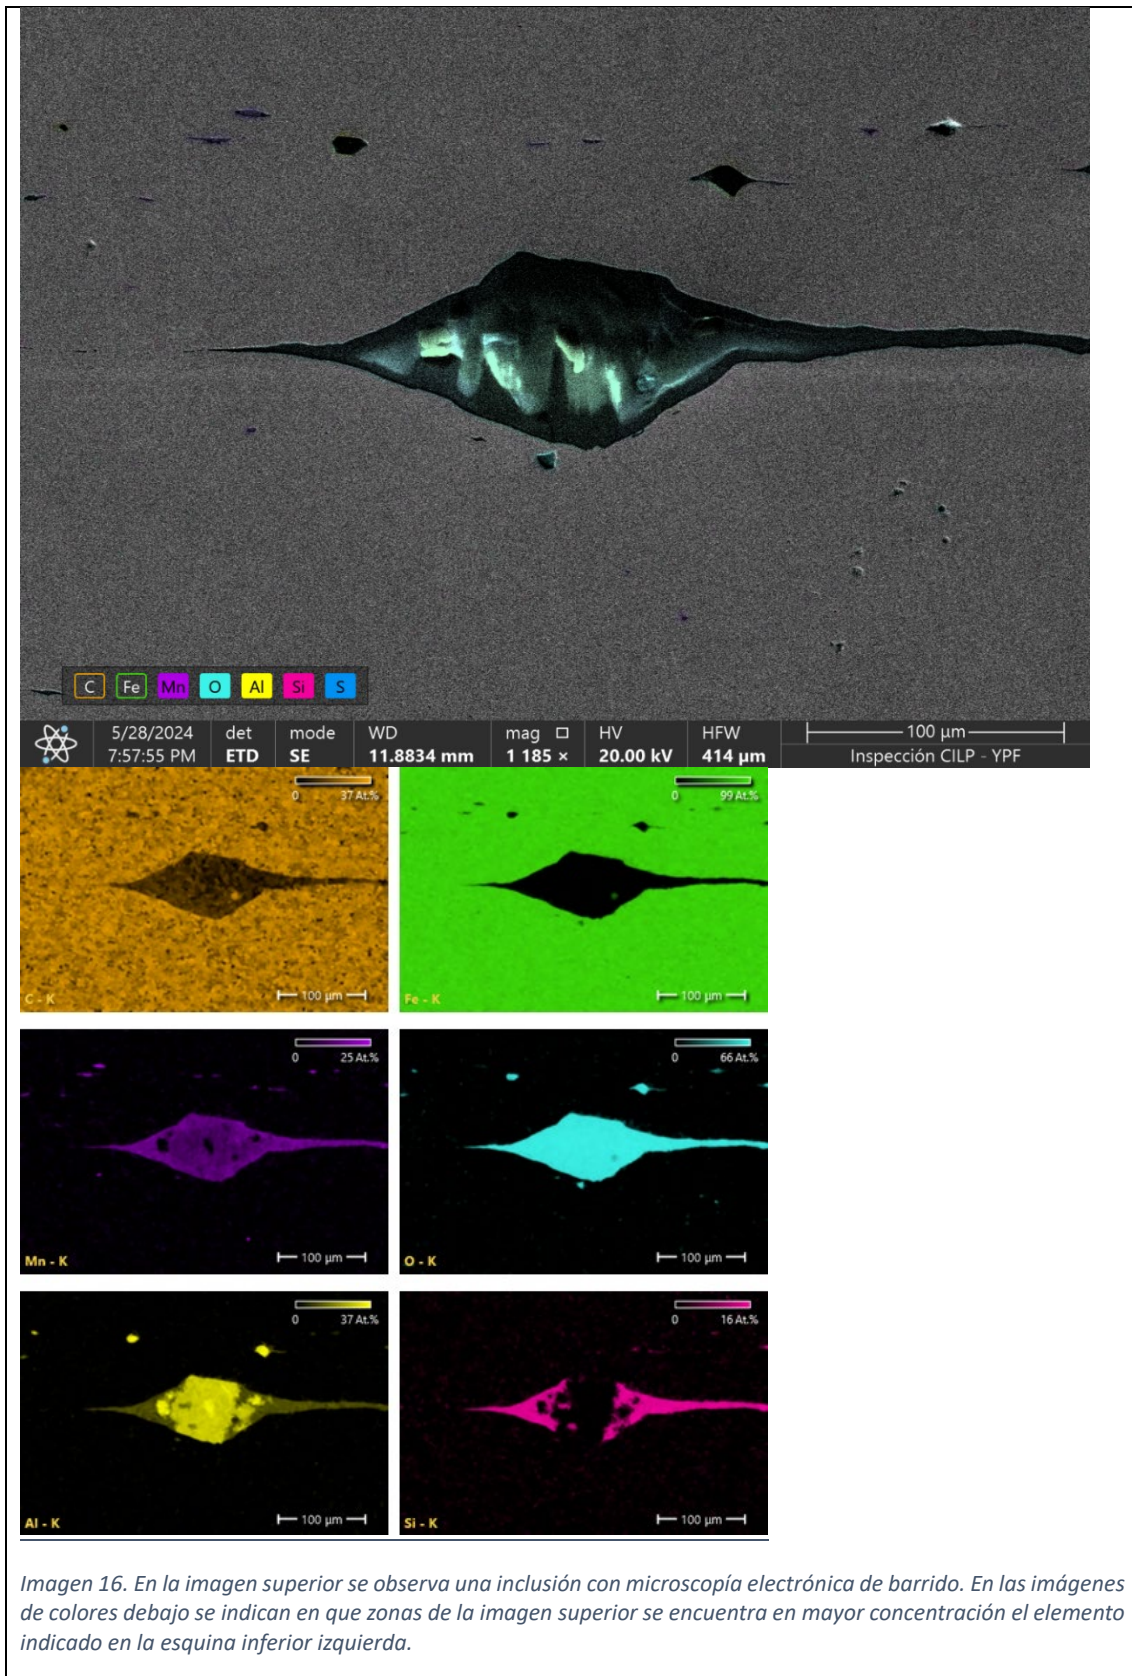
Se extrajo una muestra de la chapa para realizar una metalografía y se observan inclusiones alineadas a varias alturas del espesor (imagen 15). A mayores magnificaciones se puede observar que estas inclusiones estan compuestas por dos tipos de compuestos: uno mas duro que conserva la forma original (óxido de aluminio) rodeado de una inclusión no tan dura compuestas por silicio y manganeso que se logró deformar durante la laminación de la chapa (imagen 16).

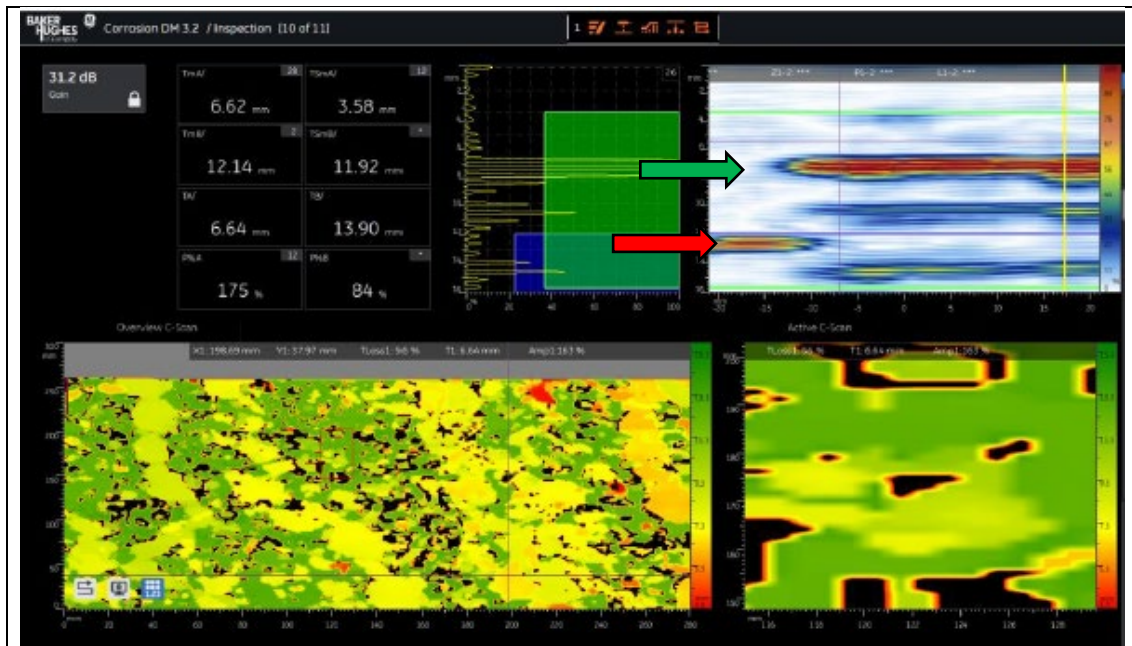
En la pantalla de Scan-C de la imagen 17, se observa un fondo verde que corresponde al espesor del equipo y “manchas” de color naranja y amarillo. Se puede notar que el tamaño de estas indicaciones es relativamente mayor. En la pantalla de Scan-B se observa con una flecha roja el fondo y con una flecha verde las indicaciones a 6mm de la superficie.

Imagen 17. Resultado de ensayo de UTPA, en la pantalla de Scan-B se indica con flecha roja el espesor de la chapa y con flecha verde un eco que refleja antes de llegar a la superficie interior. En la imagen inferior izquierda se observa el fondo de color verde y en amarillo las zonas del escaneo donde se encontraron indicaciones.

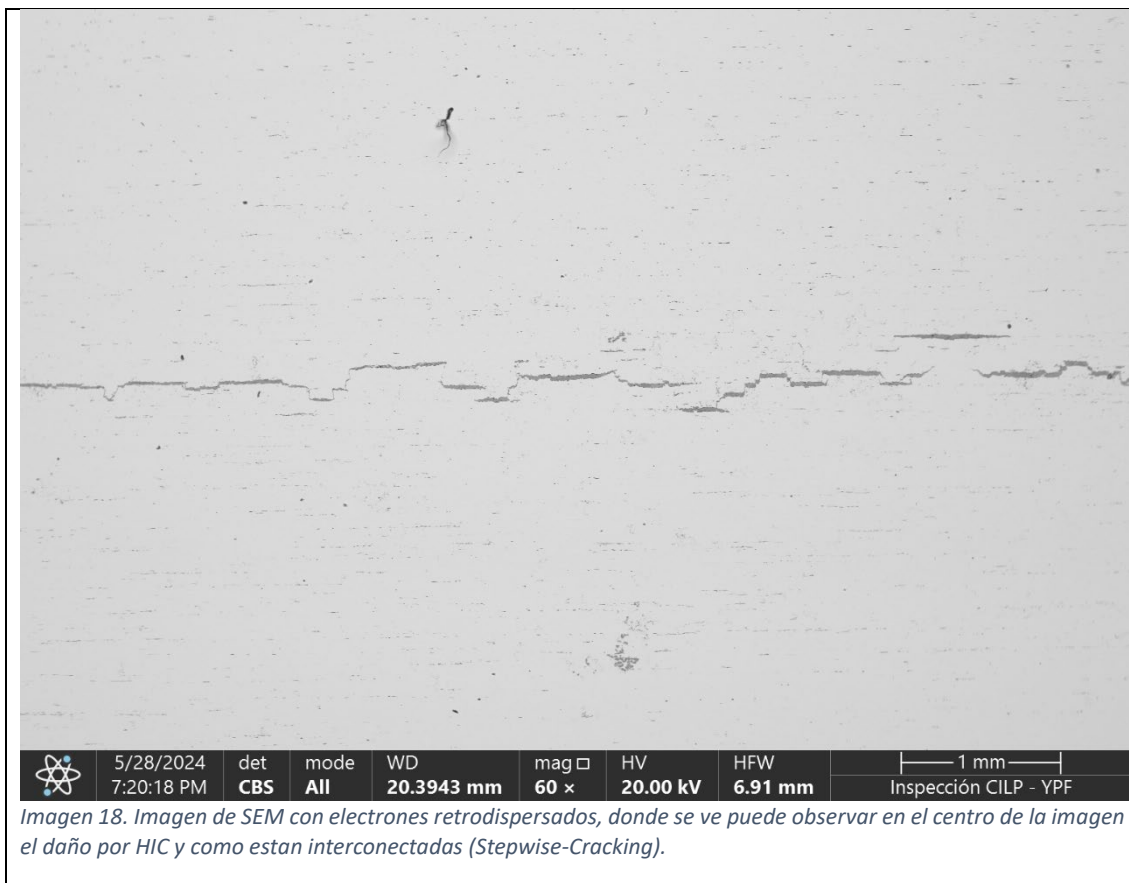
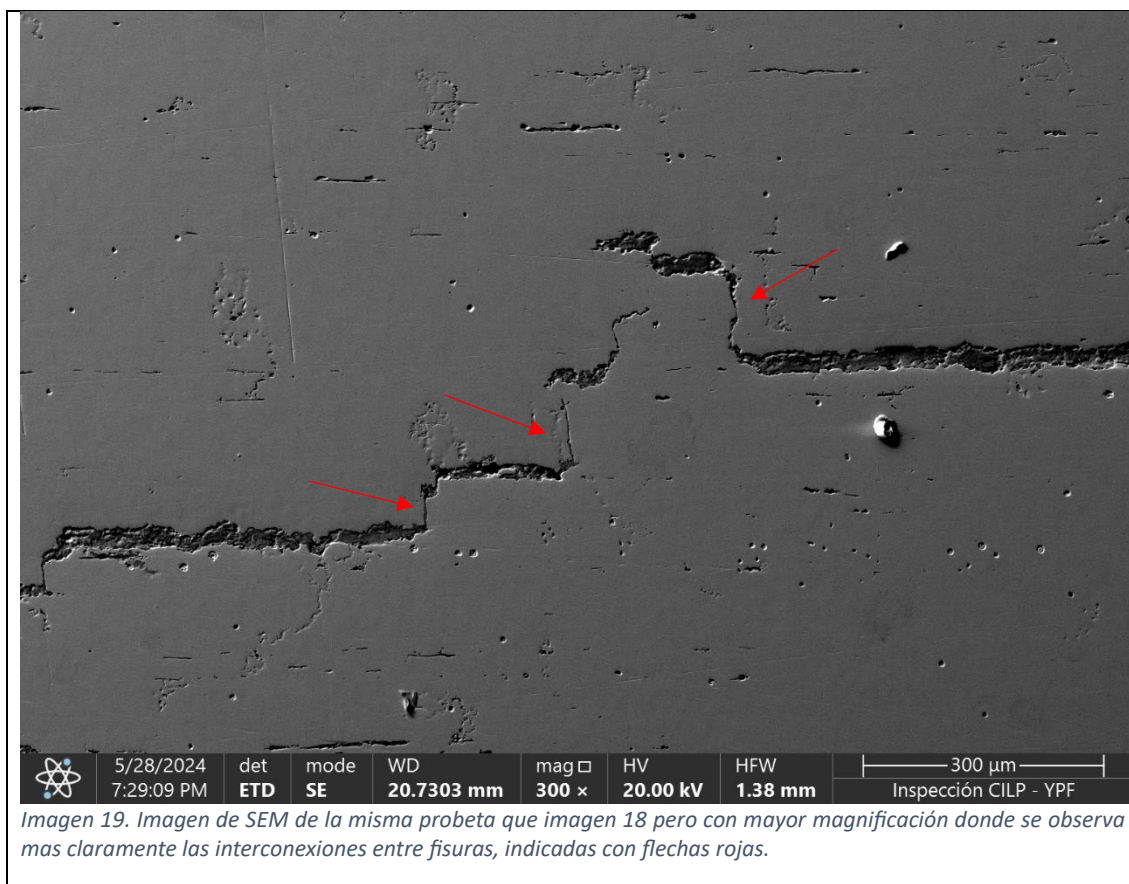
Se extrajo una muestra de la chapa para realizar una metalografía (imágenes 18 y 19) y se observó daño por HIC en estado bastante avanzado con fisuras mayoritariamente interconectadas (Stepwise cracking).
