# EXPERIENCIA EN LA UTILIZACION DE TECNICA DE INSPECCION POR MEMORIA MAGNETICA DE METAL Y REPARACION EN FRIO CAÑERÍA 24”.

## Sinopsis

La alimentación de gas a la ciudad de La Plata y alrededores se realiza a través de una cañería de 24” Dn y la misma constituye uno de los principales activos de Camuzzi teniendo en cuenta la cantidad de usuarios asociados a su operación.

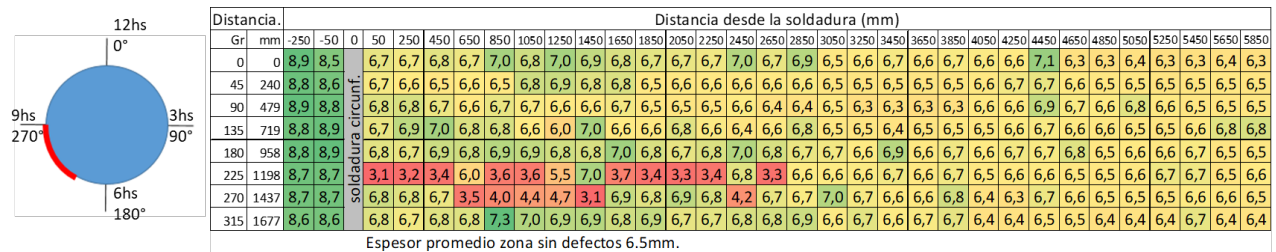
La medición de espesores planificada era con ultrasonido normal tipo *spot*, con una grilla de 240mm (cada 45° en el sentido circunferencial) por 200mm (sentido longitudinal). El resultado de esta inspección reveló una supuesta “disminución del espesor” del orden de 3.3mm (50%), como se puede observar en la Figura 4. Se amplió el pozo 1,5m a cada lado para descubrir las soldaduras circunferenciales (movimiento adicional de 30m<sup>3</sup>). Las dimensiones del defecto se estimaron en 0,15m de ancho por 2,8m de longitud, entre las 7.30 y las 9.00hs. El espesor promedio de la cañería sana era 6.5mm. También se podía visualizar que el caño está soldado a otro de mayor espesor (8,7mm) e incluso un diámetro levemente mayor. (SCH Geogas, 2021).

Figura 4: Mediciones de espesores spot. Adaptado de SCH Geogas (2021).

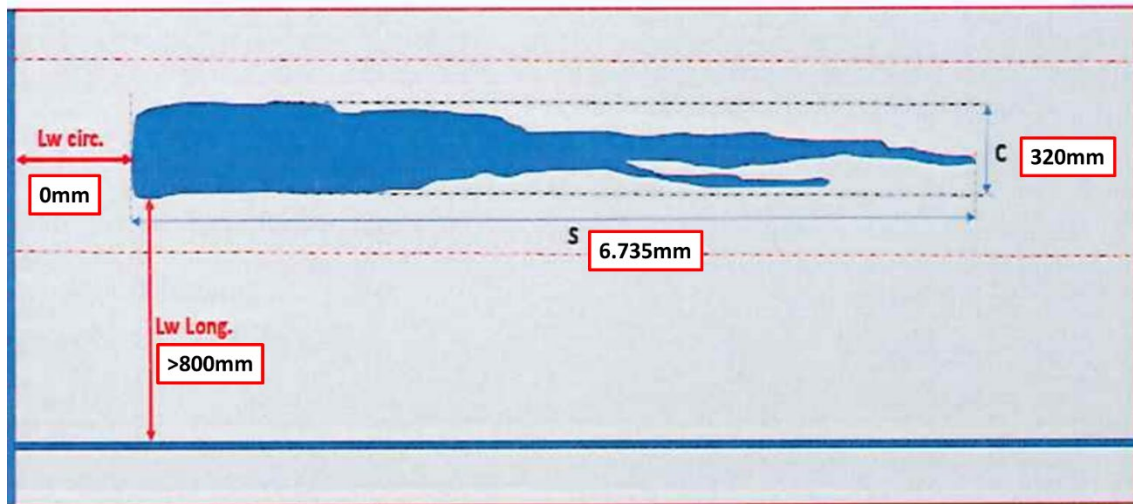
- El defecto presenta una extensión de 6.735mm de largo y 320mm de ancho. Comienza en la soldadura circunferencial y está alejado al menos 800mm de la soldadura longitudinal (Figura 3). La distancia medida entre la cara externa del caño y la laminación es de 2,9-3,1mm, congruente con las mediciones *spot*. El espesor promedio de la cañería sana es de 6.5mm.
- El defecto es paralelo a la pared, ubicada aproximadamente a mitad del espesor, de manera relativamente continua. No se evidencia, en la cara interior de la cañería, falta de material.
- En ciertas zonas, la laminación se vuelve intermitente. Tampoco se evidencia falta de material.
- De los ensayos de gammagrafía realizados en la soldadura circunferencial se deduce que no hay fisuras y que la junta cumple con los criterios de aceptación de API 1104 Ed. 2021.

**Figura 3:** Esquema del defecto encontrado por la Empresa 1 de END. (ServiEND, 2021).

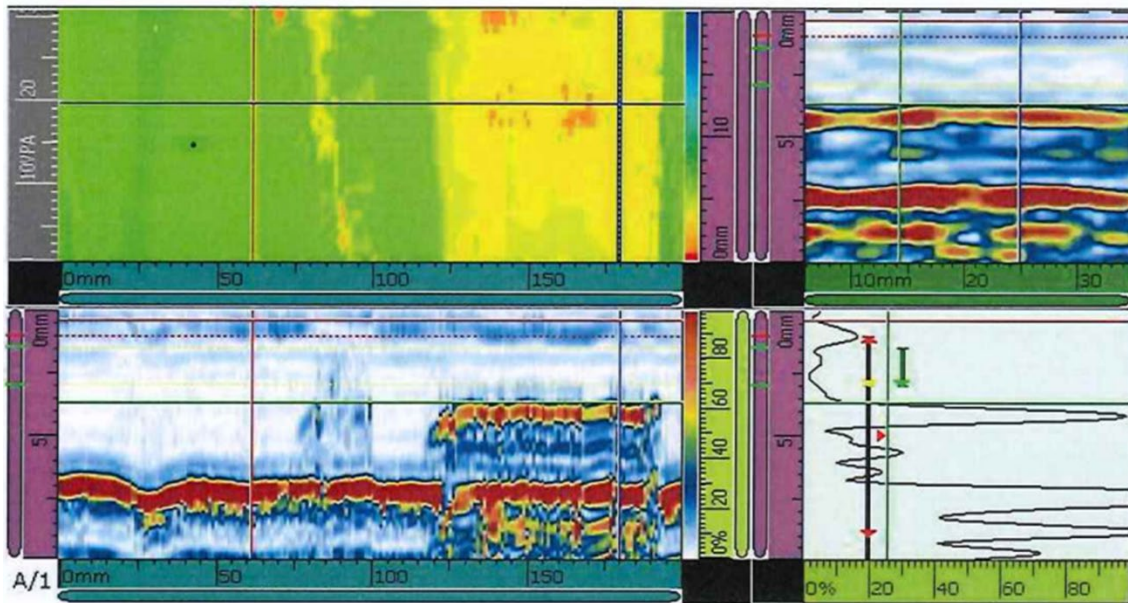
**Figura 4:** Ejemplo de (arriba) pasada de transductor de 35mm en sentido circunferencial y (abajo) corte circunferencial. (ServiEND, 2021).

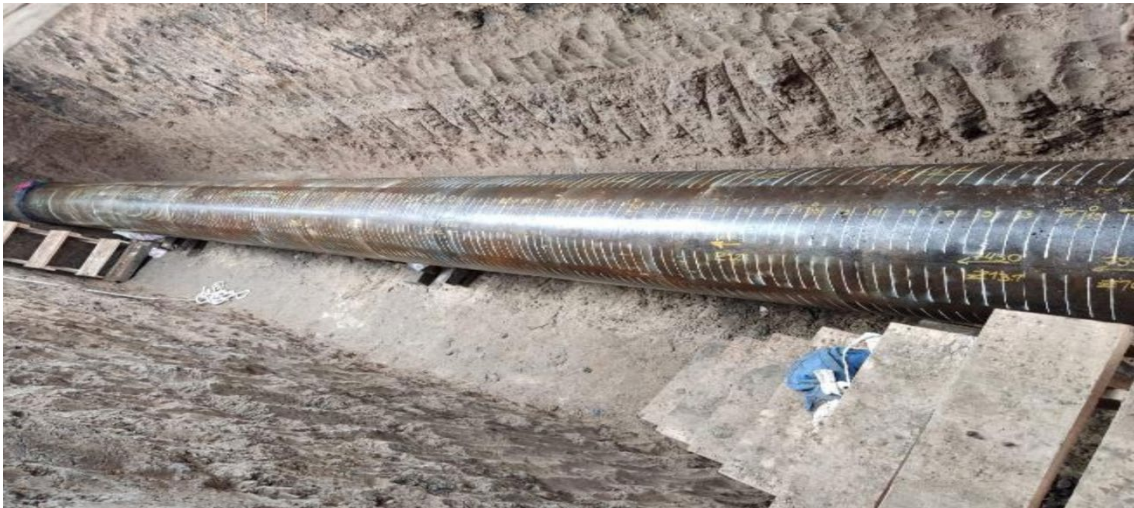
La inspección visual reveló ausencia de defectos superficiales como fisuras o ampollas. Se contrató a otra empresa para realizar los ensayos de *phased-array* tipo normal (Empresa 2 de END). Los resultados fueron los siguientes (GTL, 2023):

**Figura 10:** Pozo en pk 22,8. Caños con marcas para guía del palpador de ultrasonido (GTL, 2023).

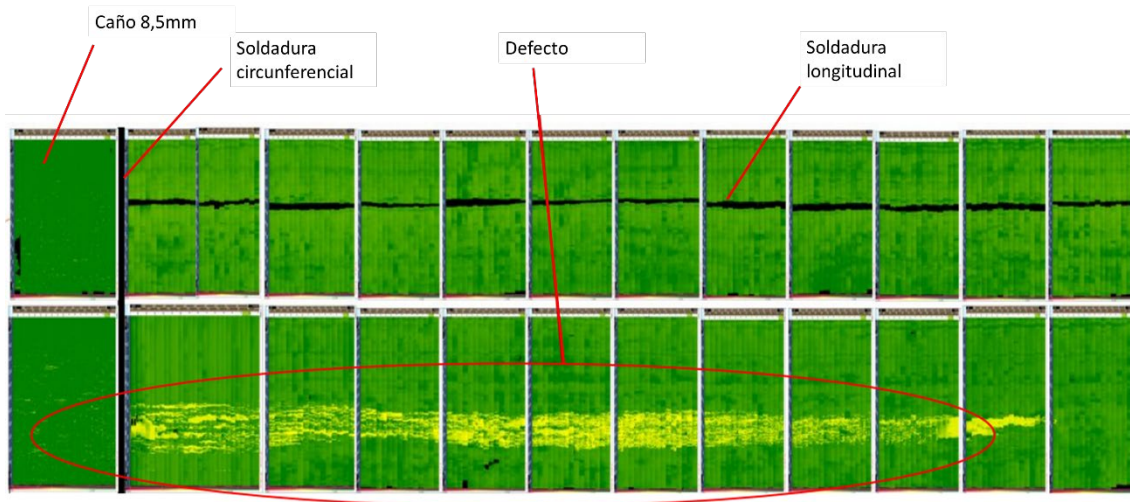
- Las dimensiones de la anomalía fueron de 6.330mm x 270mm, comenzando desde la soldadura circunferencial. Es decir, menores a la relevada por la Empresa 1 de END (6.735mm x 320mm). Es paralela a la superficie, encontrándose aproximadamente a mitad del espesor. La diferencia en las dimensiones entre los estudios de *phased-array* confirma la hipótesis de la dificultad de monitoreo de este tipo de defectos.

**Figura 11:** Anomalia según estudio de phased-array de Empresa 2 de END (GTL, 2023).

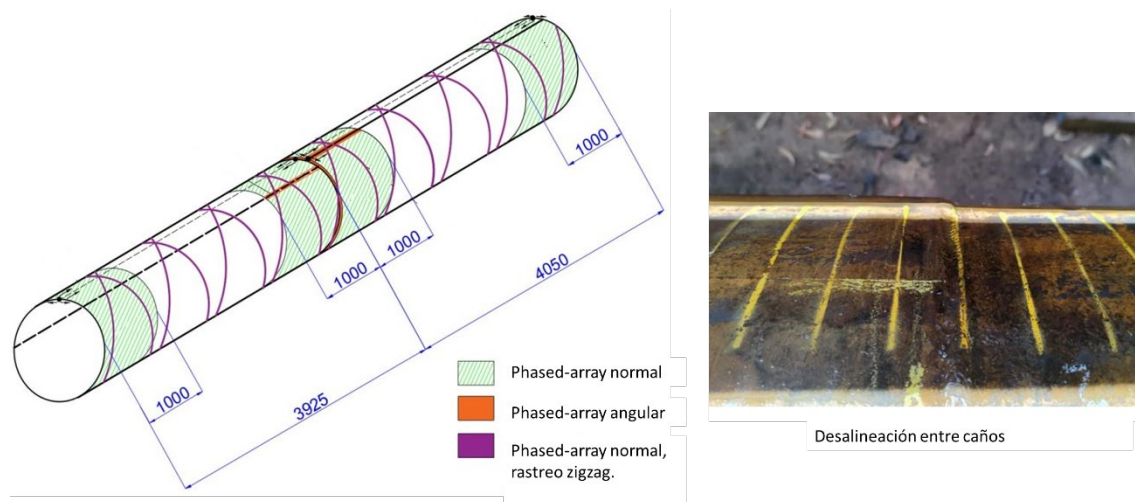
- Se hizo un rastreo manual con *phased-array* normal en zigzag a lo largo de ambos caños, sin encontrar indicaciones relevantes.
- Se realizó un escaneo normal en cuatro tramos, de un metro de ancho cada uno, sin encontrarse indicaciones relevantes.
- El *scan* angular realizado en la soldadura circunferencial y sectores de las soldaduras longitudinales relevaron ausencia de defectos, con excepción de la desalienación entre los caños, visible a ojo desnudo.

**Figura 12:** Izq. END en pozo 2 y dcha. desalineación entre caños. (GTL, 2023)
