# FALLAS EN COILED TUBING: LA IMPORTANCIA DE LOS DEFECTOS EN LA ESTIMACIÓN DE VIDA A FATIGA

Ceferino Steimbregger<sup>1</sup>, Mariana Poliserpi<sup>1,2</sup>, Mónica Zalazar<sup>1</sup>, Damián Campos<sup>1</sup>

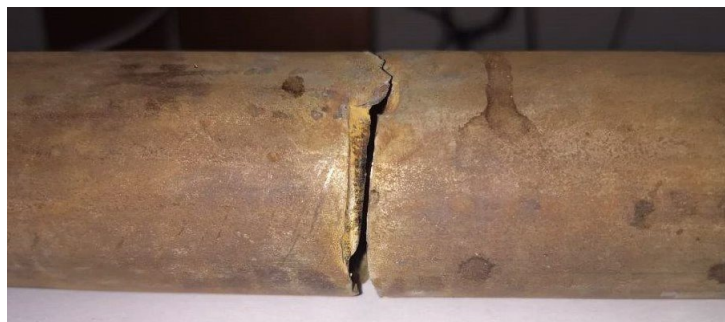
Corresponde a la rotura de un CT70 de 1,5" de OD, durante la operación de ingreso al pozo. La fractura es transversal al eje de la cañería, como se aprecia en la Figura 3, y se desarrolló en la zona del cuello de cisne. Según los datos provistos, la vida a fatiga consumida por los tramos de cañería no superó en ningún punto el 20% de la vida total. Esto se aprecia en el registro de la Figura 4.

Figura 3: Caso 1. Fractura en CT70, 1,5".

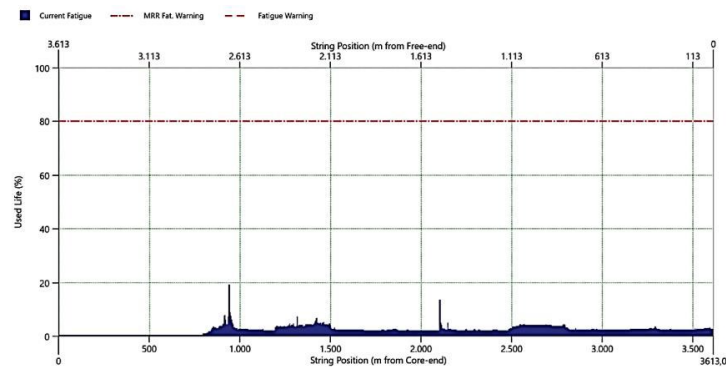
Figura 4: Vida a fatiga acumulada según software específico, CT70, Caso 1.

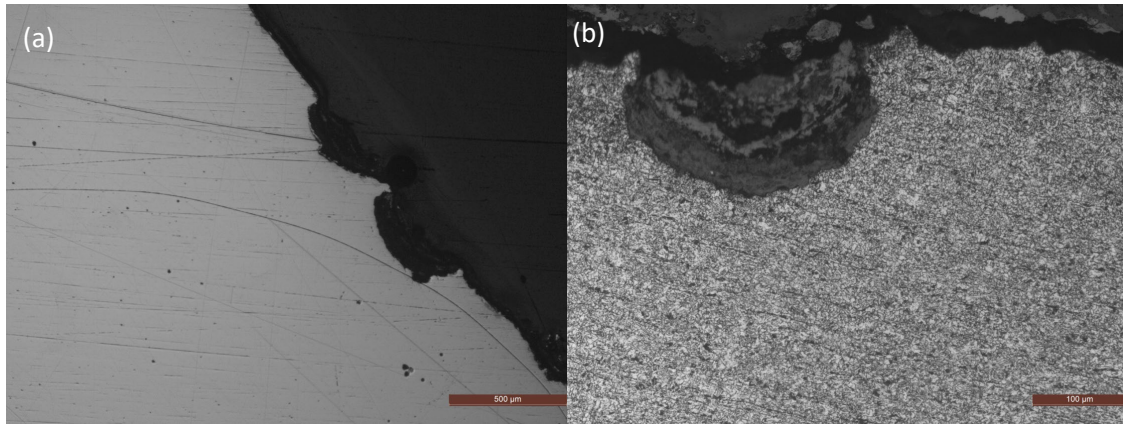
La cañería presentó un ovalamiento de 4,5% en la sección fracturada y menor al 1% en secciones contiguas. Ello es menor que el límite operacional típico del 5% [2]. El material del CT arrojó una composición química y dureza dentro de las especificaciones de API 5ST, aunque las propiedades mecánicas medidas resultaron en una tensión de fluencia menor que la estipulada en dicho documento. De acuerdo con el análisis metalográfico, la microestructura encontrada consiste en ferrita y perlita orientada en la dirección longitudinal y circunferencial. Este tipo de microestructuras es consistente con el grado del CT bajo estudio [27]. Adicionalmente, el análisis metalográfico reveló la presencia de *pits* de corrosión en la superficie interior, como se muestra en las Figuras 5a y 5b. En la Figura 5b se aprecia, además, la microestructura del CT luego del ataque químico con reactivo Nital al 4%.

**Figura 5:** Pits de corrosión en la superficie interior del CT70. (a) 50X, sin ataque químico. (b) 100X, Nital 4%.

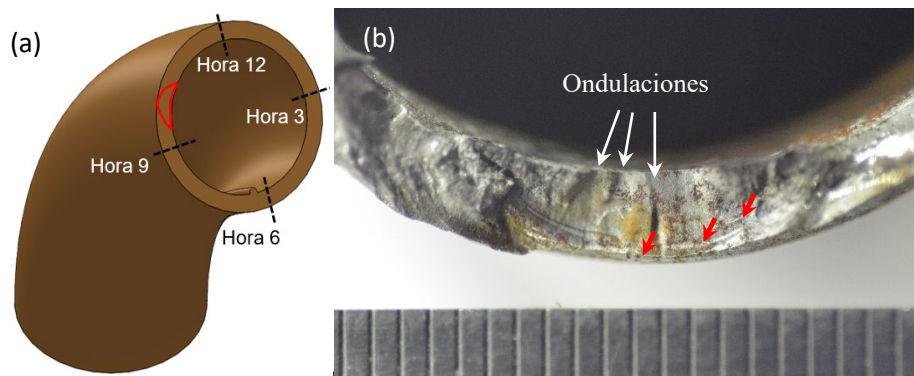
Por otro lado, la fractura mostró un aspecto macroscópicamente dúctil, con labios de corte bien definidos. Sin embargo, en la hora 10 se observó un defecto semielíptico con rasgos diferentes. La Figura 6a ilustra la convención de orientación utilizada (hora 12, *extrados*) y la ubicación del defecto. Asimismo, la Figura 6b ilustra la superficie de fractura en esta posición, la cual muestra un aspecto liso y opaco, con marcas semielípticas concéntricas apreciables a ojo desnudo. Esto se indica con flechas color rojo en la misma figura. Estas marcas pueden corresponder con marcas de playa, las cuales son características del mecanismo de daño por fatiga [28], y se deben a cambios en la velocidad de propagación de la fisura por las condiciones de operación variables del módulo de CT (enrollado y desenrollado de la bobina, fluctuaciones de carga por equipos de bombeo pulsantes, sobrecargas y aprisionamientos, entre otros eventos). Las interrupciones en el crecimiento de la grieta modifican la superficie de fractura, creando patrones característicos que indican el avance de la fisura en las distintas etapas del daño. Las marcas de playa pueden emplearse para determinar los sitios probables de nucleación de fisura. En este caso, la geometría de las huellas indica un sitio potencial de iniciación en el diámetro interior. Dado que el defecto comprende la totalidad del espesor, es probable que el flujo de fluido a través de las caras de la fisura haya erosionado la superficie de fractura, resultando en las ondulaciones observadas en la Figura 6b.

**Figura 6:** (a) Convención de orientación en la sección transversal del CT y posición del defecto. (b) Superficie de fractura del defecto. Se indican marcas de playa con flechas color rojo, y ondulaciones.

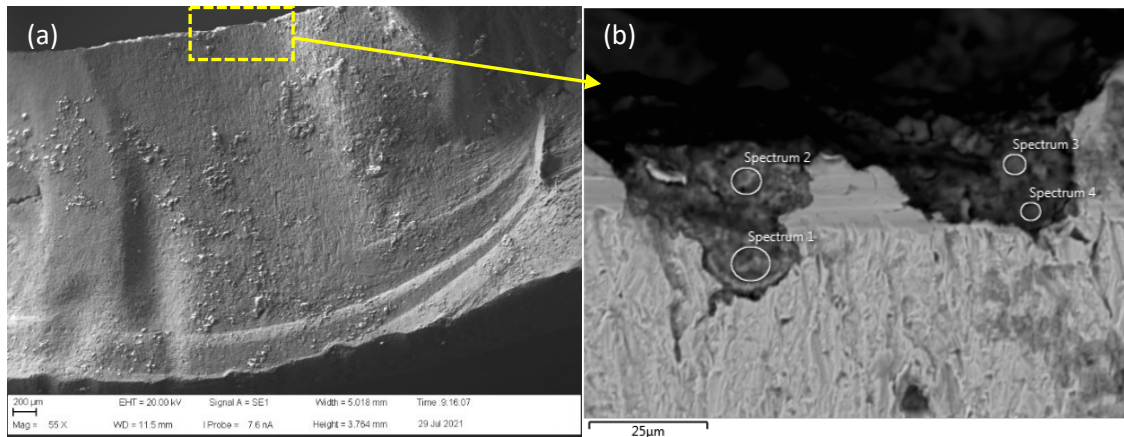
Complementariamente, se inspeccionó la fractura en un SEM, y se constataron nuevamente las marcas de playa y las ondulaciones, como se observa en la Figura 7a. Asimismo, sobre el borde interior, en la zona de iniciación potencial de fisura, se encontraron defectos irregulares como los ilustrados en la Figura 7b. Su profundidad rondó los 40  $\mu\text{m}$ . No obstante, es posible que el flujo de fluido a través de la fisura haya eliminado parte de los defectos, impidiendo la medición precisa de su profundidad. Los residuos en su interior presentaron principalmente Fe y O.

**Figura 7:** (a) Superficie de fractura del defecto. (b) Detalle de la zona del recuadro con *pits* de corrosión en la superficie interior.

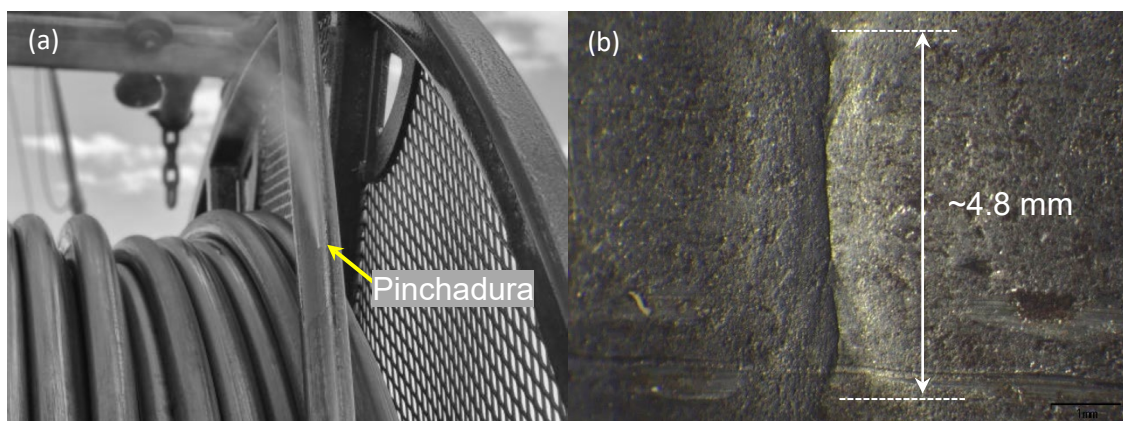
Se registró la falla de un CT110 de 2" de OD, durante una operación de rotado de tapones. La pinchadura se localizó nuevamente en la zona del arco guía, cuando la sarta se encontraba a 1400 m de profundidad. Las Figuras 8a y 8b ilustran la pérdida de fluido en el punto de falla, y un detalle de la perforación (*pin-hole*), respectivamente. Nótese que la fisura ocurre alrededor de la hora 12 (*extrados*, véase Figura 6a). En este caso, la fisura no propagó hasta completar la fractura total del CT, por lo que fue necesario cortar la muestra para analizar la superficie de fractura. Según los datos provistos, la vida a fatiga consumida por el tramo que falló rondó el 16,4% de la vida total, lo cual se indica en el registro de la Figura 9. Nuevamente, se destaca una subestimación del daño en el CT.

**Figura 8:** (a) Fisura pasante (pinchadura) en CT110, 2". (b) Medición de la fisura en la superficie exterior del CT.

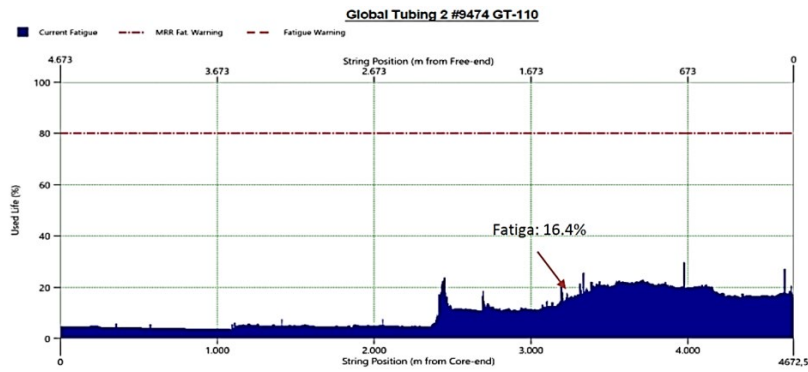
**Figura 9:** Vida a fatiga acumulada según software específico, CT110, Caso 2.

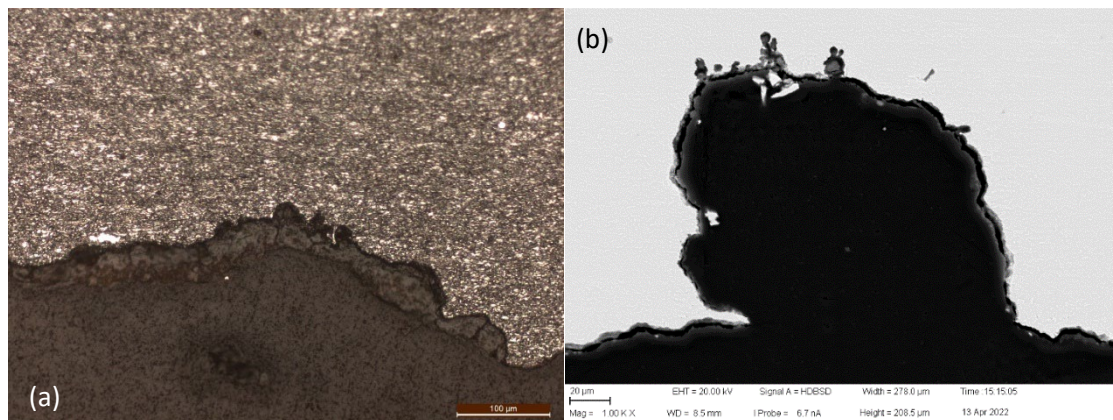
La cañería no presentó ovalamiento apreciable. El material del CT arrojó una composición química y dureza dentro de las especificaciones de API 5ST para una cañería CT110. La microestructura encontrada consiste principalmente en martensita revenida, o ferrita con carburos [27], orientada en la dirección longitudinal y circunferencial. La inspección mediante microscopía óptica y SEM del diámetro interior reveló *pits* de corrosión en posiciones variadas, aunque con mayor severidad en la zona próxima a la fractura. Ello se muestra en las Figuras 10a y 10b. Dentro de las cavidades, se encontraron depósitos estratificados cuyas capas interiores presentaron, en algunas zonas, un tenor de S entre 1 y 3,4 wt%.

**Figura 10:** *Pits* de corrosión, superficie interior CT110, Nital 4%. (a) microscopio óptico, 200X. (b) SEM, 1000X.

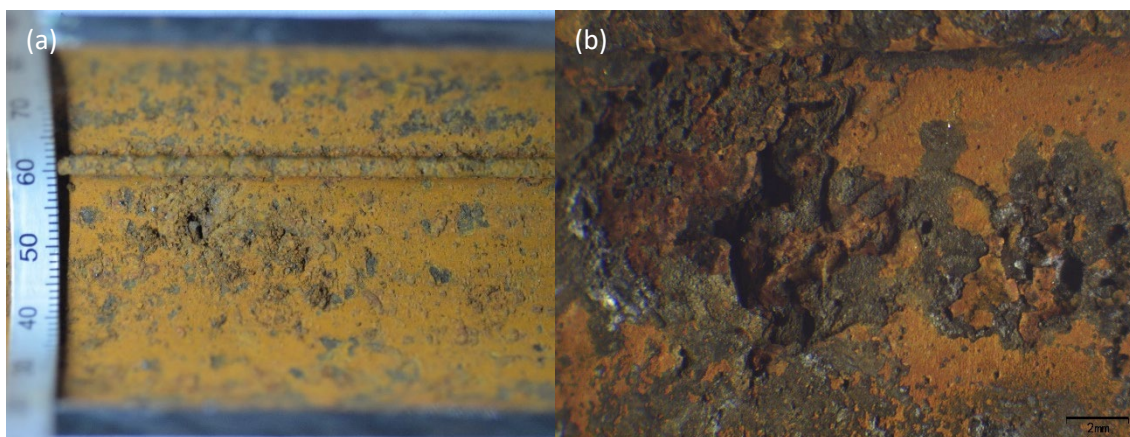
En función de estas observaciones, se analizó con lupa estereoscópica la superficie interior, y se evidenció una corrosión severa, con daño orientado en forma principalmente transversal al eje de la cañería. Ejemplos de esto se aprecian en las Figuras 11a y 11b.

**Figura 11:** (a) y (b) Corrosión interior en CT110, para dos aumentos diferentes, Caso 2.

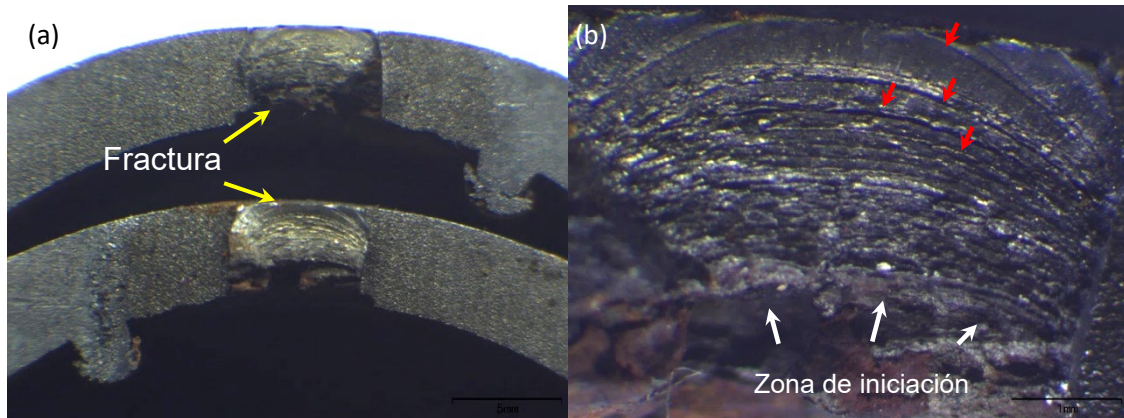
Por otro lado, las superficies de fractura del *pin-hole* se presenta en la Figura 12a, en donde se destacan marcas de playa concéntricas con un punto sobre la superficie interior. Esto se aprecia con mayor detalle en la Figura 12b. Debido a la geometría de estas indicaciones, se infieren sitios potenciales de nucleación sobre la superficie interior. Más aún, se observa que la fisura por fatiga nuclea en la raíz de un *pit* de corrosión, como evidencia la Figura 13. Debe destacarse que el daño por corrosión avanzó hasta un 40% del espesor, aproximadamente, antes de propagarse por fatiga de bajo ciclo. Ello justifica una reducción sustancial de la vida a fatiga, respecto a la esperada por daño generalizado, según los softwares específicos de fatiga.

**Figura 12:** (a) Superficie de fractura del defecto, luego del corte del CT por electroerosión. (b) Detalle del defecto. Se indican marcas de playa con flechas color rojo, y zonas potenciales de iniciación con flechas blancas.

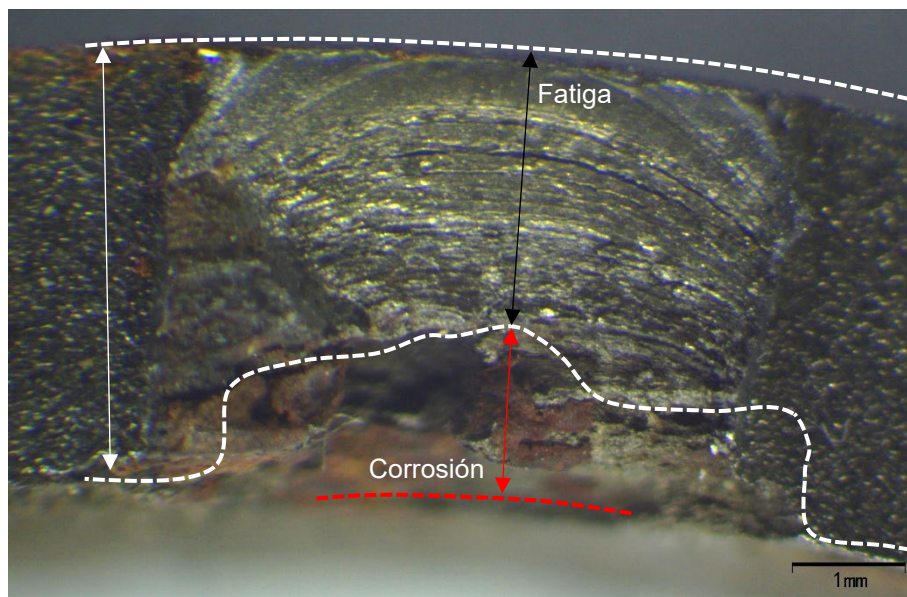
**Figura 13:** Esquema del avance de la corrosión previo al desarrollo de la fisura por fatiga de bajo ciclo.

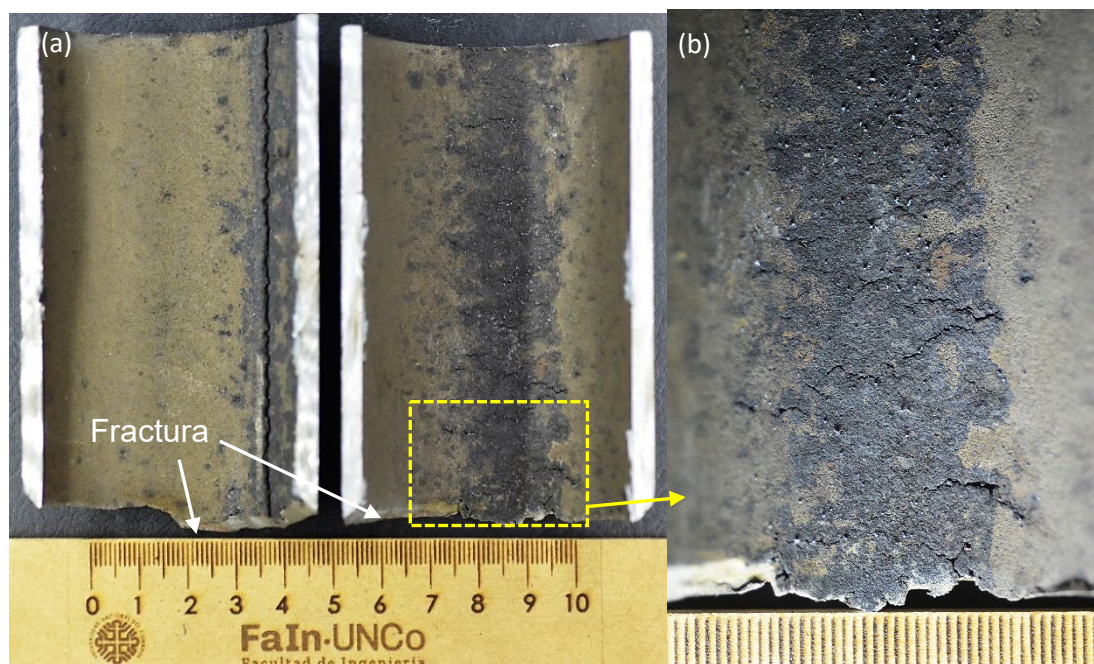
El último caso propuesto para el presente trabajo evidencia la importancia de considerar adecuadamente los defectos interiores potenciales, no solo para casos de daño subcrítico (fatiga, SCC), sino también para evaluaciones estáticas, como pruebas de presión. En este ejemplo, se registró la fractura prematura de un CT de 130 ksi de tensión de fluencia mínima especificada, durante una prueba de presión del *stack* a 10000 psi. El análisis del material mostró una microestructura de martensita revenida de bajo carbono [27], con una composición química y dureza apropiadas para un CT130 (~35 HRC). Sin embargo, la inspección visual evidenció un deterioro significativo de la superficie interior del CT, alrededor de la hora 12, como se ilustra en

la Figura 14a y se detalla con mayor aumento en la Figura 14b. En algunas regiones próximas a la fractura, se detectaron defectos tipo fisura, orientados principalmente en forma circunferencial, como se aprecia en las Figuras 15a y 15b. El análisis mediante SEM/EDS arrojó alto contenido de O, y trazas de S por encima de 2 wt% dentro de estas cavidades.

**Figura 14:** (a) Superficie interior del CT, próxima a la falla. (b) Detalle de la zona del recuadro, Caso 3.

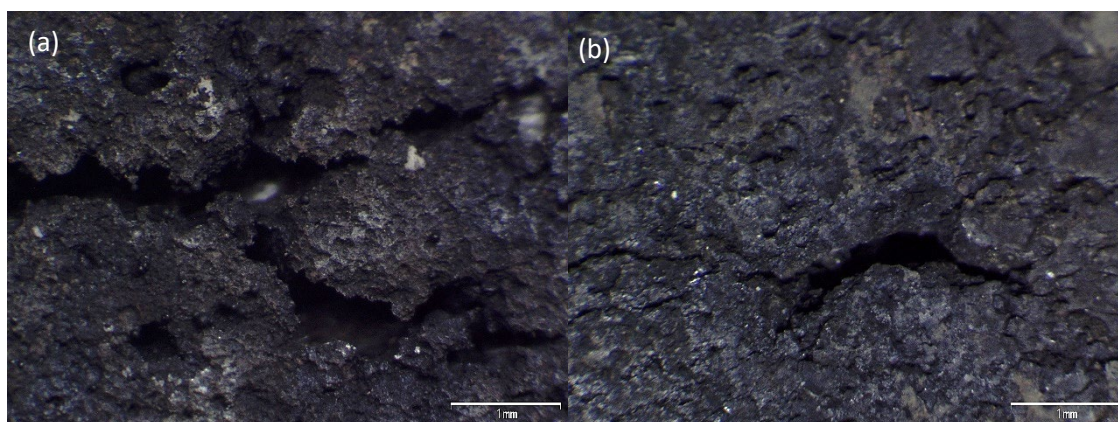
**Figura 15:** (a) y (b) Defectos tipo fisura en la superficie interior, orientados en forma transversal al eje del CT130.

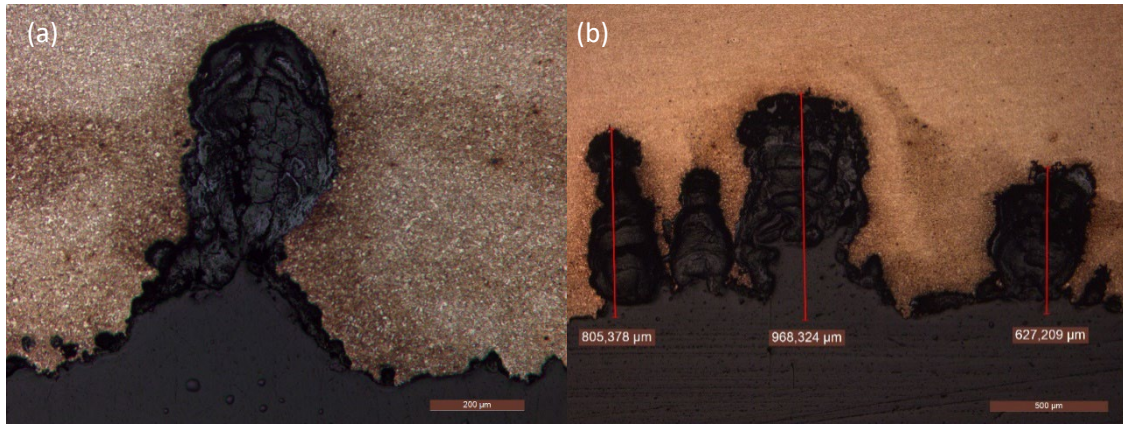
**Figura 16:** Pits de corrosión en la superficie interior del CT130, Nital 4%. (a) 100X. (b) 50X.

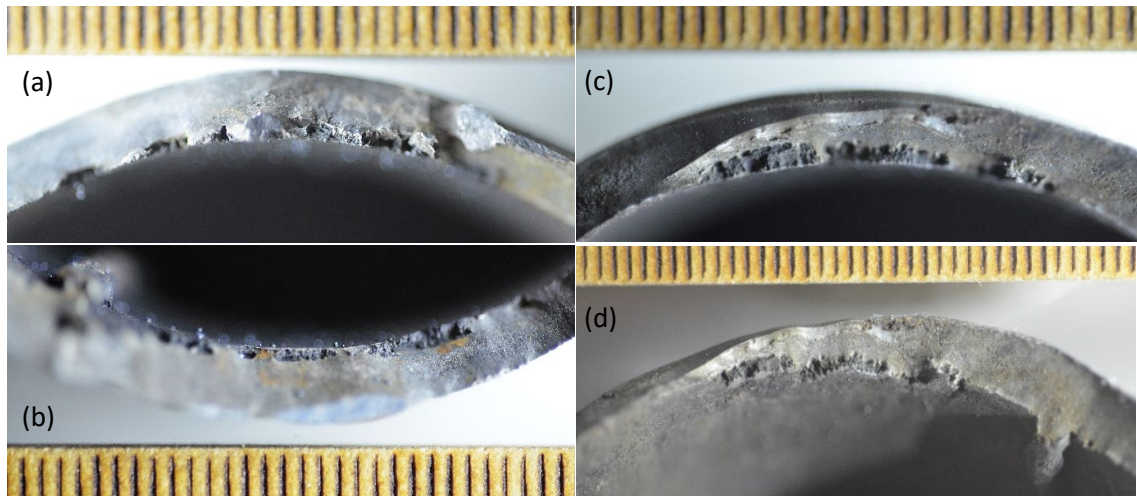
Vale la pena mencionar, que el mismo *reel* sufrió dos fallas posteriores durante las maniobras de extracción de cañería de pozo. En ambos casos, la rotura se localizó entre el cuello de cisne y la bobina a una presión de 4700 psi. El análisis metalográfico permitió identificar *pits* de corrosión profundos, como los de las Figuras 16a y 16b. Adicionalmente, este deterioro de la superficie interior del CT se constató en la superficie de fractura. Las Figuras 17a a 17d presentan distintas zonas de las fracturas ocurridas en esta cañería. En todas ellas se evidencia un avance pronunciado de la corrosión, desde el interior de la cañería. Ello no solo afecta la sección resistente del CT, sino que también constituye un concentrador de tensiones severo que promueve la falla del componente a cargas inferiores a las esperadas.

**Figura 17:** (a) y (b) Superficie de fractura del evento 1, en CT130, con corrosión interior. (c) y (d) Superficie de fractura del 3er evento en CT130, con corrosión interior severa.

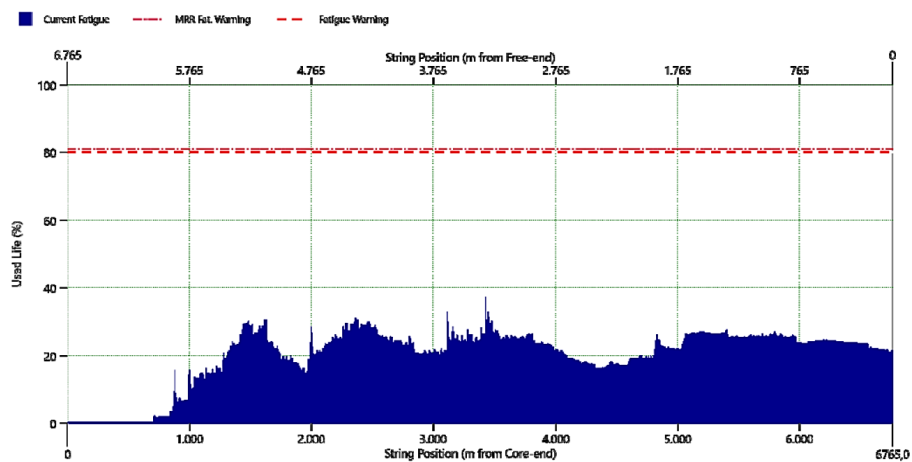
En este ejemplo, las fallas ocurrieron en los primeros 1700 m de la cañería. La Figura 18 muestra la vida a fatiga acumulada por los tramos de CT, destacándose que, para las zonas fracturadas, el software específico estimó menos del 30% de vida consumida. Nuevamente se observa una subestimación del daño, y un efecto pronunciado de los defectos en la superficie interior, en la vida del CT.

**Figura 18:** Vida a fatiga acumulada según software específico, CT130, Caso 3.
