## Gestión global de Integridad en un yacimiento maduro

**Emilio Kuchen (ekuchen@pluspetrol.net),  
Maria Pia Areal (mareal@pluspetrol.net),  
Cristian Perrini (cperrini@pluspetrol.net)  
Pluspetrol**

**Temática:** Gerenciamiento de Integridad. Gestión de integridad de yacimientos maduros.

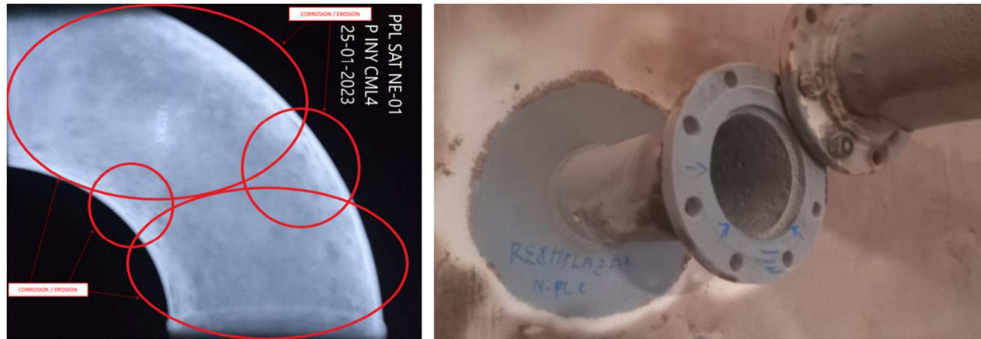
Los principales mecanismos de daños presentes en las instalaciones son corrosión interna, tanto generalizada como localizada, y corrosión bajo aislación. Como todo campo maduro, la corrosión interna tomó protagonismo con el aumento del corte de agua en la producción del campo, el agua de formación tiene la característica de ser muy agresiva debido al alto contenido de sales, contenido de oxígeno, y bacterias. La morfología de ataque es generalizada en equipos y, principalmente, piping que no cuentan con revestimiento interno. El caso de corrosión interna localizada se da en aquellos equipos y/o piping que cuentan con revestimiento interno y el mismo se desprendió en una zona puntual, en estos casos el tiempo a la falla se da en periodos de tiempo cortos, lo que vuelve a este mecanismo de daño particularmente riesgoso.

Este mecanismo de daño se evidenció inicialmente en flowlines y ductos troncales, estas líneas de acero al carbono sin revestimiento era muy susceptibles a la corrosión interna. Desde un enfoque basado en

*Imagen 1 - Ejemplos de corrosión generalizada en piping y niple de tanque*

consecuencias se avanzó con el cambio de material, remplazando las mismas por ductos de ERFV eliminando así el mecanismo de daño. Ya mitigada la corrosión en estos componentes, los principales puntos de atención para dicho mecanismo de daño pasaron a ser piping y equipos.

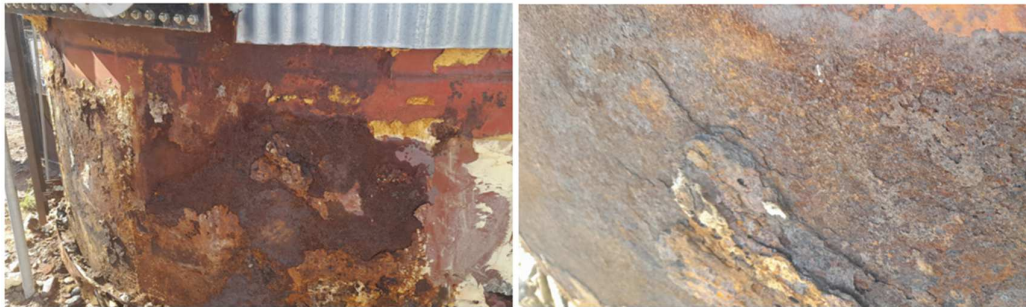
Respecto a la corrosión bajo aislación (CUI), este mecanismo de daño toma relevancia a la cantidad de equipos, con aislación térmica. La problemática de este mecanismo de daño está dada en la dificultad para una correcta inspección, debido a que obliga al retiro de grandes porciones de aislación para poder tener un correcto diagnóstico de la condición del equipo o al empleo de técnicas de inspección no convencionales.

*Imagen 2 - Tanque con corrosión bajo aislación*

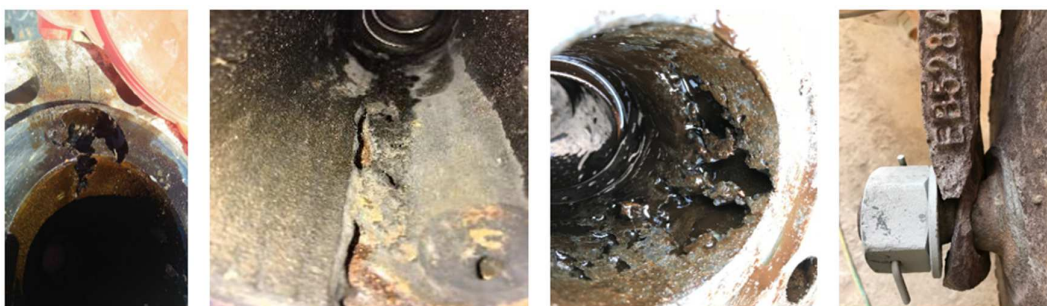
El primer paso para abordar este tema fue realizar una segmentación según modos de falla y característica de la válvula (material, diámetro, ubicación, función). La clasificación según modo de falla se realizó a través de los avisos de mantenimiento generados en SAP donde se registran todos los pedidos de mantenimiento. Los mecanismos de daño predominantes fueron corrosión por cloruros y CO<sub>2</sub>, corrosión microbiológica y corrosión-erosión, debido al alto corte de agua del petróleo producido, sumado a la presencia de arena, la alta salinidad del agua de formación, presencia de bacterias y CO<sub>2</sub>.

Imagen 4 - Ejemplos de fallas en válvulas

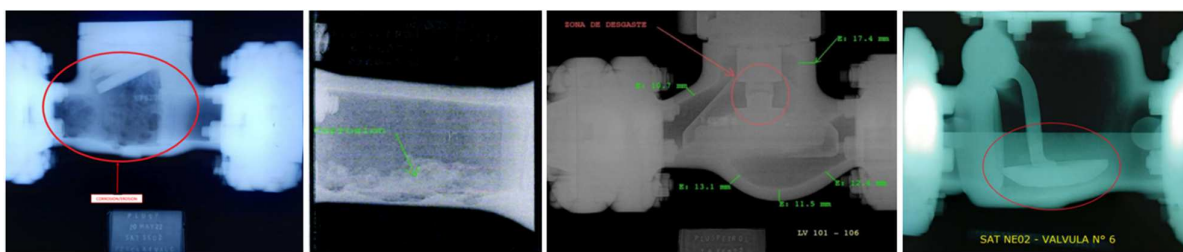
La técnica de inspección elegida para válvulas fue gammagrafía, se escogió esta técnica en función de que los mecanismos de daño esperados son principalmente locales, a la vez que nos permite identificar fallas funcionales en las válvulas como puede ser desgaste de internos, clapetas desprendidas, etc. La principal limitante de esta técnica de inspección es el tamaño de válvulas que es posible inspeccionar, debido a los espesores del material se determinó que no es viable realizar en válvulas de más de 6”.

Imagen 5 - Hallazgos de inspección en válvulas

En base a los hallazgos de inspección se definieron remplazos en aquellas válvulas con indicaciones siguiendo el árbol de decisión de la Figura 5, donde en función del tiempo a la falla y criticidad de la válvula en el proceso se define la continuidad en servicio, un remplazo In Kind o el cambio de metalurgia, en la mayoría de los casos por acero inoxidable.

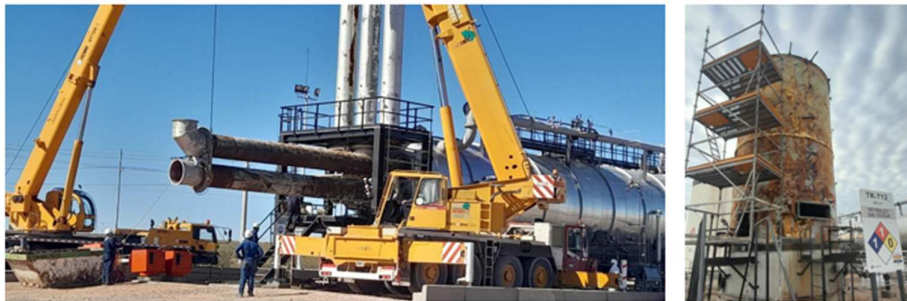
En primer lugar se realizó un diagnóstico de la situación llevó al escenario de riesgo, más allá de los diferimientos antes mencionados, se detectaron problemas como bajo rendimiento de los recursos del yacimiento, que no permitían cumplir los planes de apertura planificados para los distintos años, como así también la falta de registro de la intervenciones e inspecciones de calidad, estos desvíos impactaron directamente en riesgo del activo al no poder darle crédito a la hora de realizar el cálculo de riesgo.

Imagen 6 - Intervenciones mayores en equipos

Por este motivo se avanzó con la contratación de un servicio tercerizado, que trabaja de forma paralela al servicio propio del yacimiento. Esta decisión, sumado a un seguimiento más estricto del plan de intervenciones de equipos, incluida la contratación de un supervisor externo dedicado exclusivamente al plan de apertura de equipos que nos asegure la calidad de las intervenciones, nos permitió realizar hasta 35 aperturas por año.
