## GESTION DE INTEGRIDAD DEL OLEODUCTO LOMA LA LATA

Paez Gustavo (YPF SA), Dilucente Fernando (YPF SA)  
[gustavo.paez@ypf.com](mailto:gustavo.paez@ypf.com), [fernando.dilucente@ypf.com](mailto:fernando.dilucente@ypf.com)

### SINOPSIS

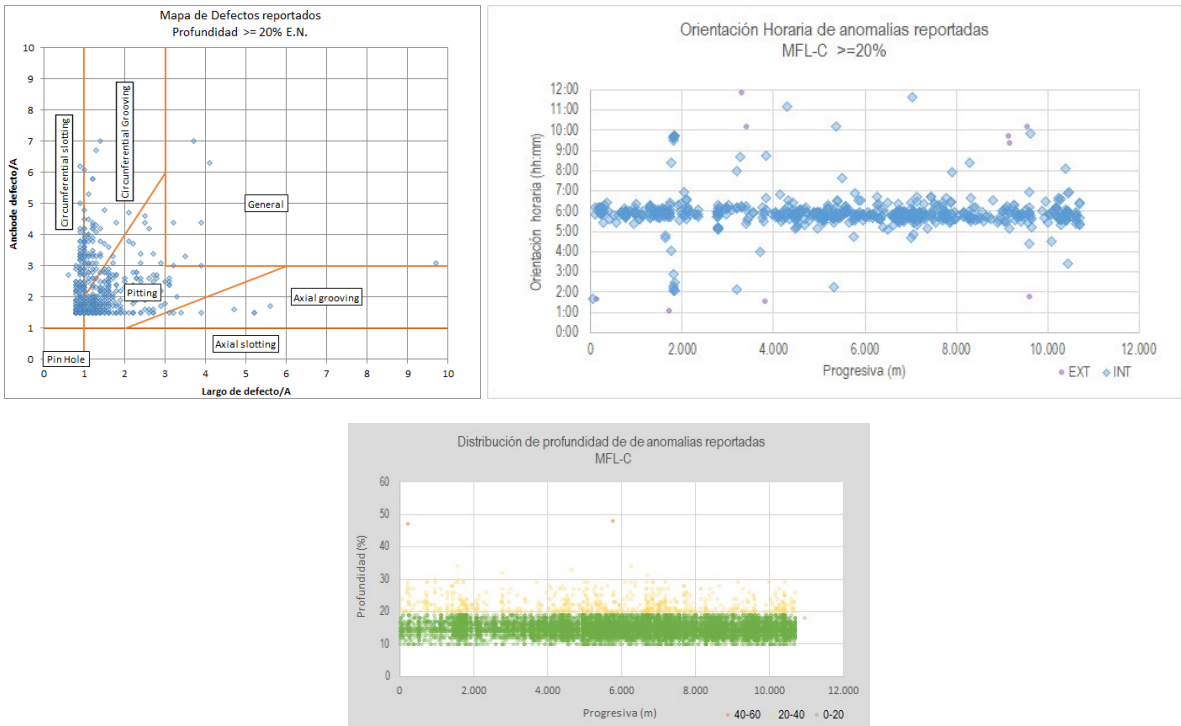
Figura 13 – Características de los defectos MFL-A

El 99,4% de los defectos reportados corresponden a anomalías internas, en donde el 90% de los defectos internos remanentes se localizan en la zona acotada inferior (5:45 - 6:15).

La tecnología de flujo magnético de tipo axial (MFL-A) posee mayor sensibilidad para la detección de defectos de tipo circunferencial. La morfología que más representación posee es la tipo Pitting.

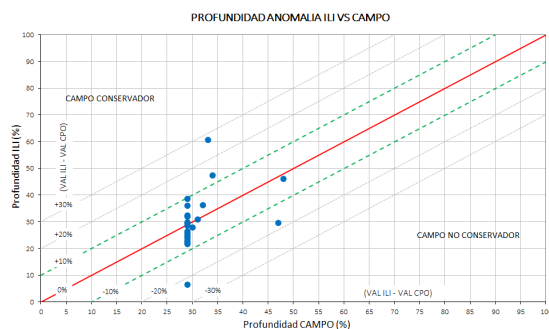
Figura 14 – Comparativa MFL-A vs Campo

- La calibración se llevó a cabo sobre una población de 25 defectos mas severos por corrosión interna entre 29-48% de perdida de metal, cuyas posiciones fueron efectivamente corroboradas contra las reportadas para dar validez a la muestra.
- Profundidad máxima ILI equivalente al 54% del espesor nominal contra el 33% obtenida en el relevamiento directo.
- Existe una ligera tendencia al sobre-dimensionamiento por parte del ILI.
- Basado en los criterios API1163 se obtuvo un valor de certeza calculado del 92%, superando el 80% especificado por el proveedor para la herramienta.

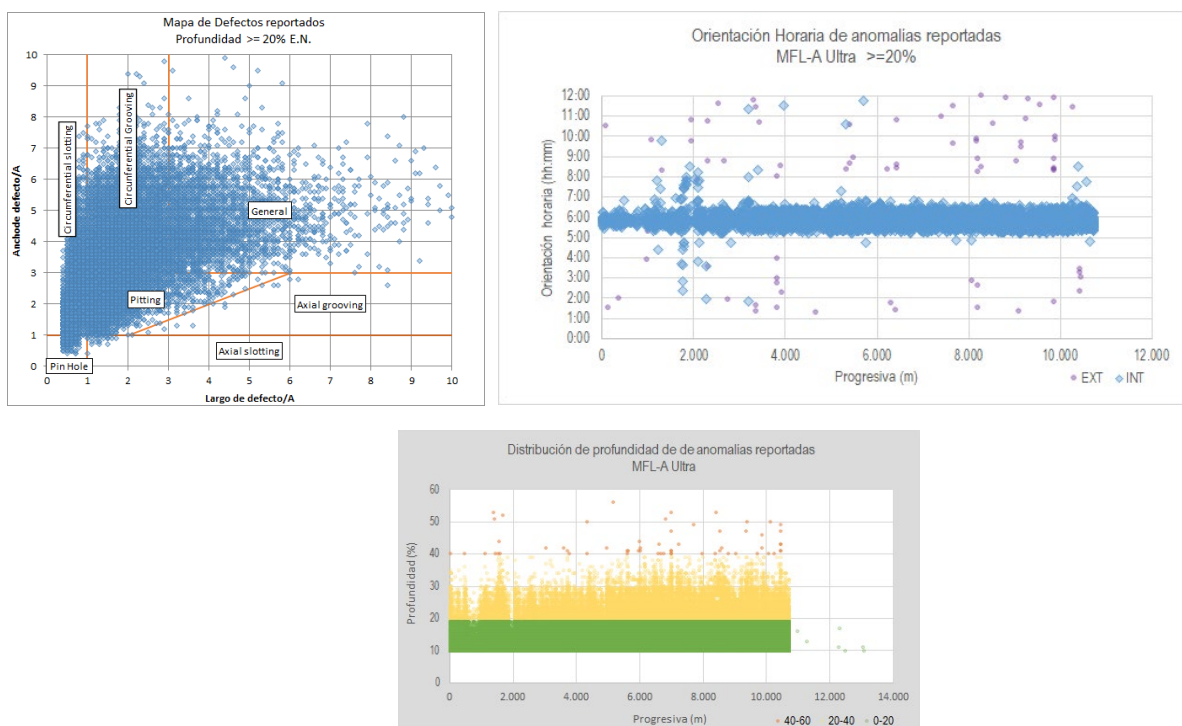
Figura 16 – Características de los defectos MFL-A

- El 99,6% de los defectos reportados corresponden a anomalías internas, en donde el 58% de los defectos internos remanentes se localizan en la zona acotada inferior (5:45 - 6:15).
- Se registraron 60 anomalías que superaron el 40% con un máximo de 56%.
- La tecnología de flujo magnético de tipo axial (MFL-A ULTRA) posee mayor sensibilidad para la detección de defectos de tipo circunferencial. La morfología que más representación posee es al tipo Hendidura Circunferencial.

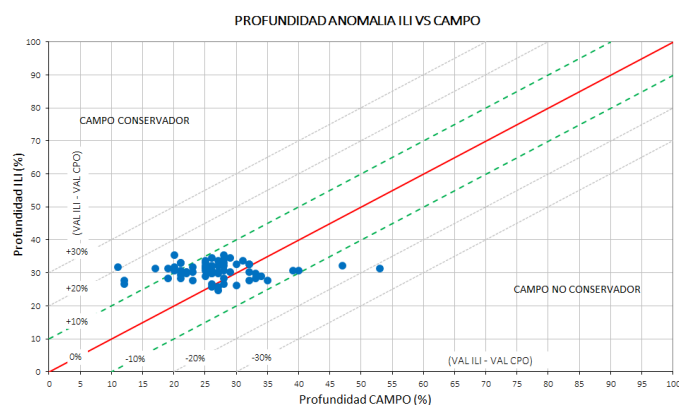
Figura 17 – Comparativa MFL-A Ultra vs Campo

La calibración se llevó a cabo sobre una población de 65 defectos por corrosión interna entre 11-53% de pérdida de metal en la Junta 9900, donde se inspeccionó 5,5 mts de la misma.

- Existe una tendencia al sub-dimensionamiento por parte del ILI.
- Basado en los criterios API1163 se obtuvo un valor de certeza calculado del 94%, superando el 80% especificado por el proveedor para la herramienta.
- De todas maneras, actualmente se continúa realizando verificación de defectos para validar la corrida.

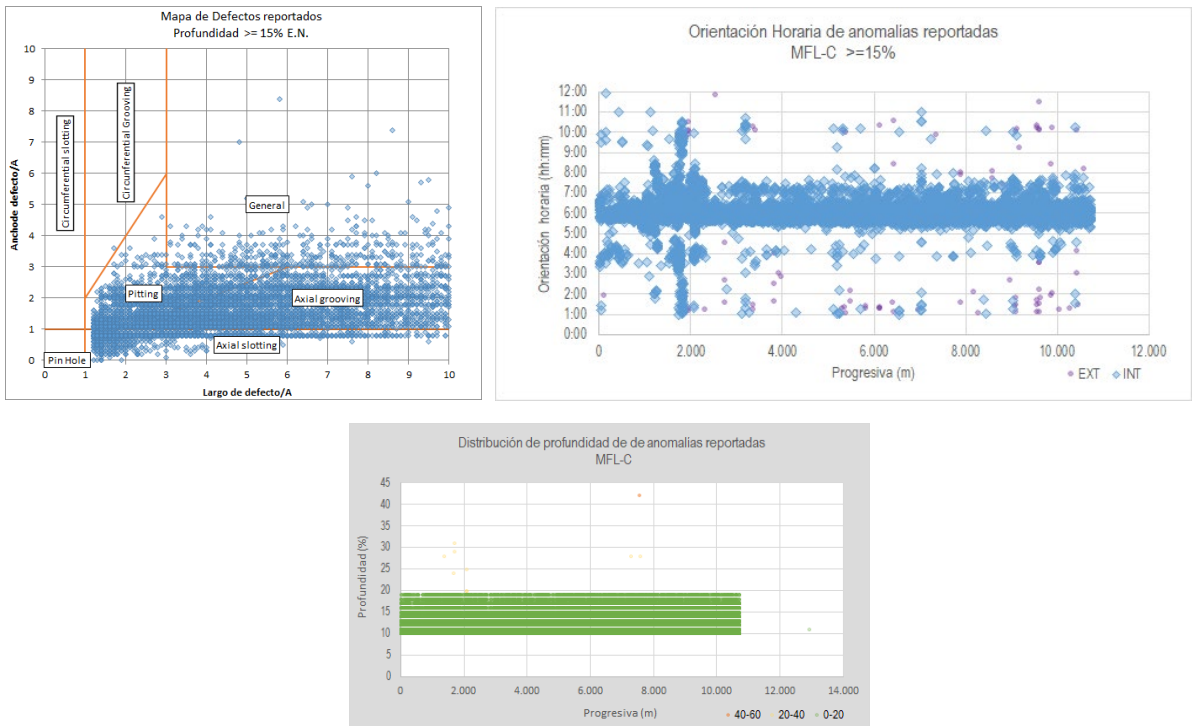
Figura 20 – Características de los defectos MFL-C

- El 99,6% de los defectos reportados corresponden a anomalías internas, en donde el 72% de los defectos internos remanentes se localizan en la zona acotada inferior (5:45 - 6:15).
- Se registraron 1 anomalía del 42%, y 9 entre 20 y 31%.
- La tecnología de flujo magnético de tipo circunferencial (MFL-C) posee mayor sensibilidad para la detección de defectos de tipo axial. La morfología que más representación posee es la tipo Hendidura Axial.

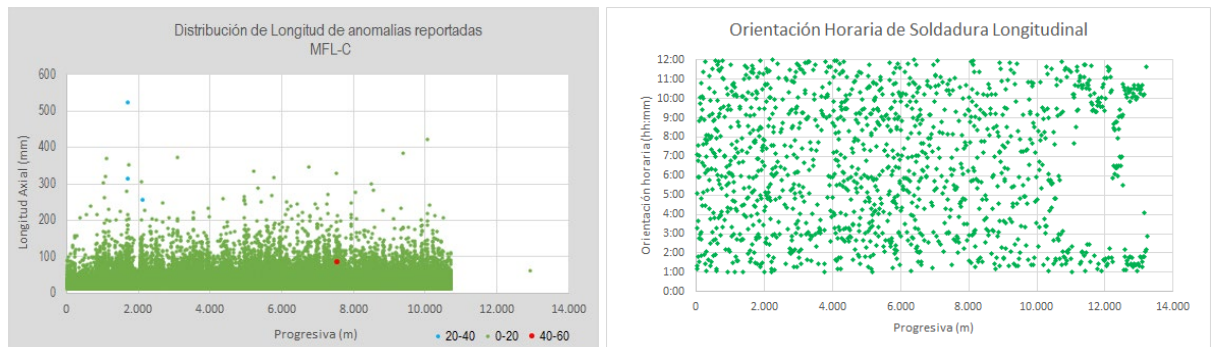
Figura 21 – Distribución y Orientación de los defectos en MFL-C

- El 98% de los defectos no superan los 100 mm de longitud entre 10-42% de pérdida de material con 85 mm de longitud para el defecto más severo.
- El 1% de los defectos se encuentran entre 100 y 200 mm de longitud entre 10-28%.
- Solo 76 defectos superan los 200 mm de longitud entre 15-29% de pérdida, y 1 solo defecto de 523 mm de longitud con 29% de pérdida.
- 77 Juntas (620 mts) se encuentra entre hora 05:45 y 06:15 donde el 72% de los defectos internos se encuentran en esa zona.

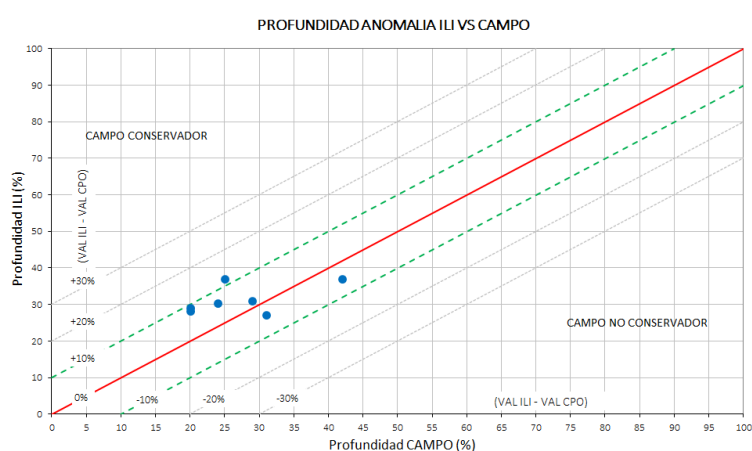
Figura 22 – Comparativa MFL-C vs Campo

- La calibración se llevó a cabo sobre una población de 8 defectos más severos por corrosión interna entre 20-42% de pérdida de metal, cuyas posiciones fueron efectivamente corroboradas contra las reportadas para dar validez a la muestra.
- Profundidad máxima ILI equivalente al 42% del espesor nominal contra el 37% obtenida en el relevamiento directo.
- Existe una ligera tendencia al sub-dimensionamiento por parte del ILI.
- Basado en los criterios API1163 se obtuvo un valor de certeza calculado del 82%, superando el 80% especificado por el proveedor para la herramienta.

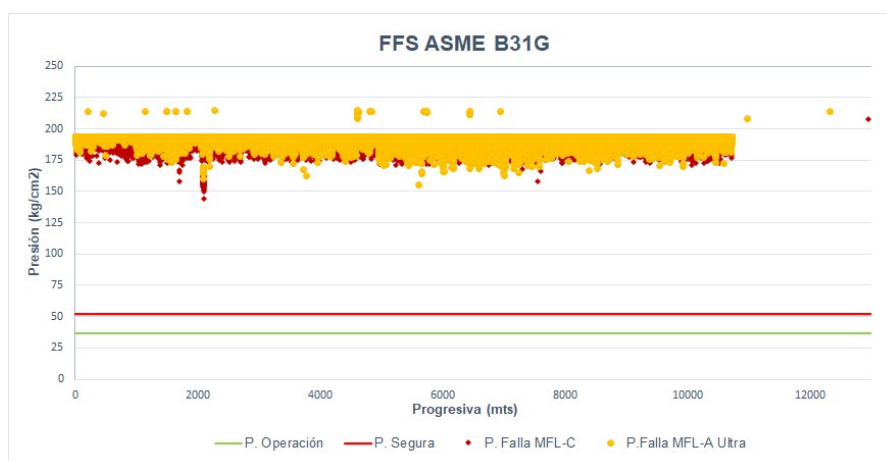
Figura 24 – Aptitud para el servicio

Los resultados obtenidos indican que no existiría riesgo de compromiso mecánico eventual, bajo las condiciones actuales de operación. El defecto condicionante situado en la progresiva 2099,481 con una profundidad del 25% y longitud 256 mm, presenta la mínima presión de falla equivalente a 144,57 kg/cm<sup>2</sup>. La presión segura en este punto es inferior.

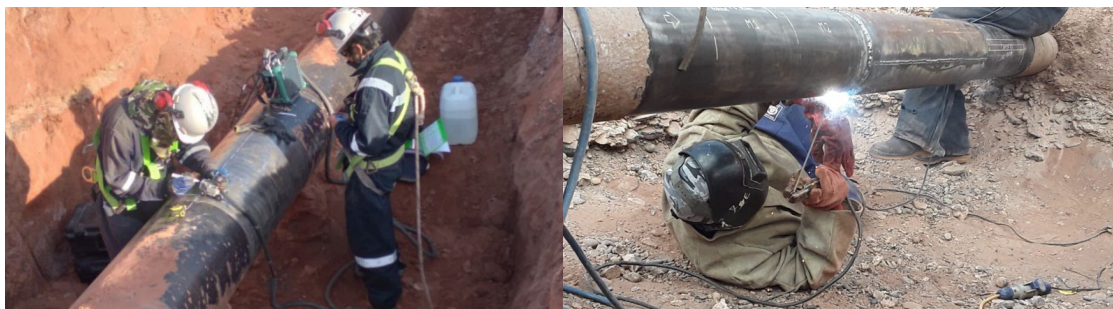
Se realizó verificación/reparación de los 5 defectos más severos entre 20-42% del MFL-C.

Estas acciones concluyeron en la colocación de 84 camisas tipo B con un total de 1071 anomalías reparadas desde 06/2022 a 09/2023.
