## INTEGRIDAD DE RECIPIENTES A PRESIÓN AGUADA PICHANA OESTE

Martin Quiroga. Pan American Energy SL, [mquiroga2@pan-energy.com](mailto:mquiroga2@pan-energy.com)

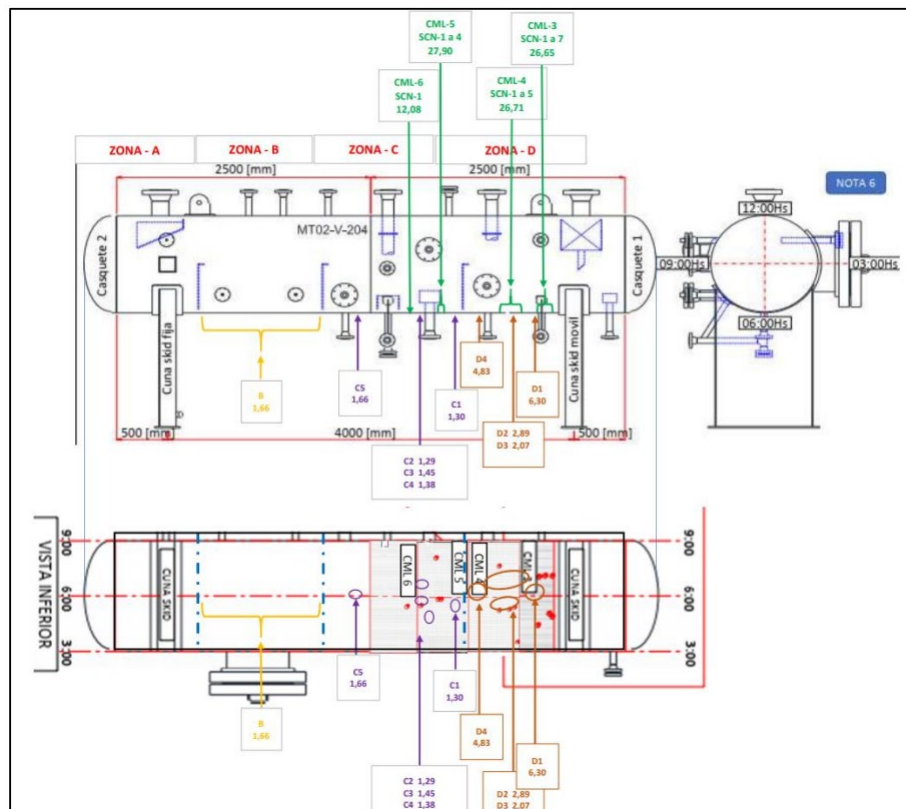
Figura 5. Esquema de la inspección visual realizada en el equipo. Fuente Propia

Una inspección visual interna VI, el equipo fue dividido en 4 zonas de análisis (A, B, C y D), ver Figura 1, cuyos resultados se presentan en la Tabla 3. Los registros obtenidos fueron comparados con los de la inspección realizada externamente con la técnica PAUT para complementar la inspección, También se observó que la penetración de los defectos C1, C2, C3 y C4 son los únicos que no superan el sobreespesor por corrosión del equipo de 1,6 mm. Los mecanismos de daño existente fueron corrosión generalizada, corrosión bajo deposito y erosión.

| PÉRDIDA DE ESPESOR (MEDIDA DESDE EL INTERIOR) | | | | | | | | | | |
|---|---|---|---|---|---|---|---|---|---|---|
| IVI | B:<br>PITING<br>DISPERSOS<br>MAX. 1,66 MM | C 5:<br>Largo: 23[Cm]<br>Ancho: 25[Cm]<br>Hora: 6:00Hs<br>Prof: 1,66[mm]<br>Ref: 107[Cm]<br>bafle vertedero | C 4:<br>Largo: 17[Cm]<br>Ancho: 6[Cm]<br>Hora: 6:00Hs<br>Prof: 1,38[mm]<br>Ref: 42[Cm]<br>bafle vertedero | C 3:<br>Largo: 17[Cm]<br>Ancho: 6[Cm]<br>Hora: 6:00Hs<br>Prof: 1,45[mm]<br>Ref: 42[Cm]<br>bafle vertedero | C 2:<br>Largo: 7[Cm]<br>Ancho: 3[Cm]<br>Hora: 6:00Hs<br>Prof: 1,29[mm]<br>Ref: 40[Cm]<br>bafle vertedero | C 1:<br>Largo: 4[Cm]<br>Ancho: 4[Cm]<br>Hora: 6:00Hs<br>Prof: 1,30[mm]<br>Ref: 6[Cm]<br>bafle vertedero | D 1:<br>Largo: 30[Cm]<br>Ancho: 16[Cm]<br>Hora: 6:00Hs<br>Prof: 6,30[mm]<br>Ref: 67[Cm]<br>bafle vertedero | D 2:<br>Largo: 42[Cm]<br>Ancho: 12[Cm]<br>Hora: 6:00Hs<br>Prof: 2,86[mm]<br>Ref: 34[Cm]<br>bafle vertedero | D 3:<br>Largo: 12[Cm]<br>Ancho: 5[Cm]<br>Hora: 6:00Hs<br>Prof: 2,07[mm]<br>Ref: 50[Cm]<br>bafle vertedero | D 4:<br>Largo: 29[Cm]<br>Ancho: 27[Cm]<br>Hora: 6:00Hs<br>Prof: 4,83[mm]<br>Ref: 13[Cm]<br>bafle vertedero |

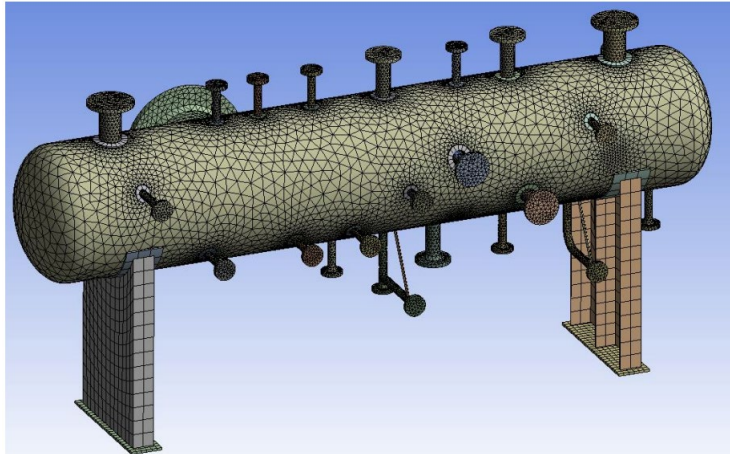
Figura 5. Malla del equipo. Evaluación de Aptitud para el servicio (SINTEC).

El equipo verifica con una vida remanente limitada. Lo cual Dada la necesidad de utilización del equipo, en conjunto con los sectores de Mantenimiento, Operaciones e Integridad se tomó la decisión de sacar de servicio para su intervención para garantizar un mayor nivel de confiabilidad y una vida remanente superior.

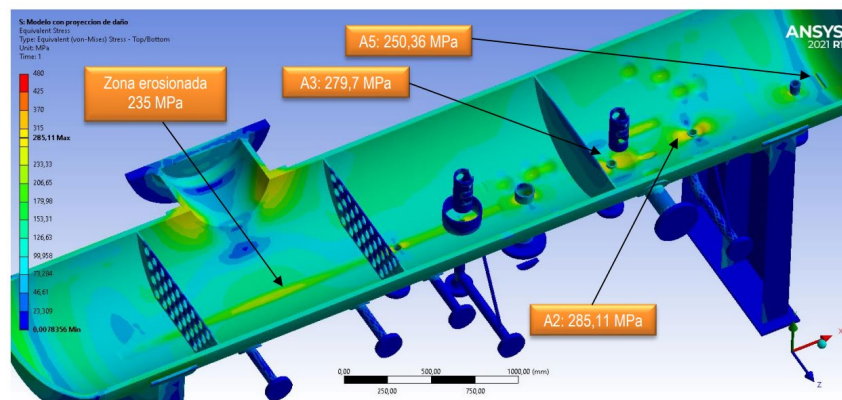
Figura 6. Distribución de tensiones en el separador para el escenario con proyección de daño.

Resultando de la evaluación la estimación de MAWP.

Escenario actual

Presión máxima de operación: 120 kg/cm<sup>2</sup> .

Temperatura de operación: 50 °C.

Efecto de la gravedad, incluyendo una masa interna de fluido en su condición de operación de 4 toneladas.
