# DE LA MEDICIÓN DE ESPESORES AL MAPEO DE CORROSIÓN COMO TÉCNICA PARA PREVENIR PÉRDIDAS DE CONTENCIÓN EN CIRCUITOS DE TUBERÍA DE LA SELVA PERUANA

Rikardo Quispe De La Cruz, ACONCAGUA INGENIERÍA,  
rikardo.quispe@aconcaguaingenieria.com / Giroshi Reyes Villar, ACONCAGUA  
INGENIERÍA, giroshi.reyes@aconcaguaingenieria.com / Bernardo Elosegui, ACONCAGUA  
INGENIERÍA, bernardo.elosegui@aconcaguaingenieria.com

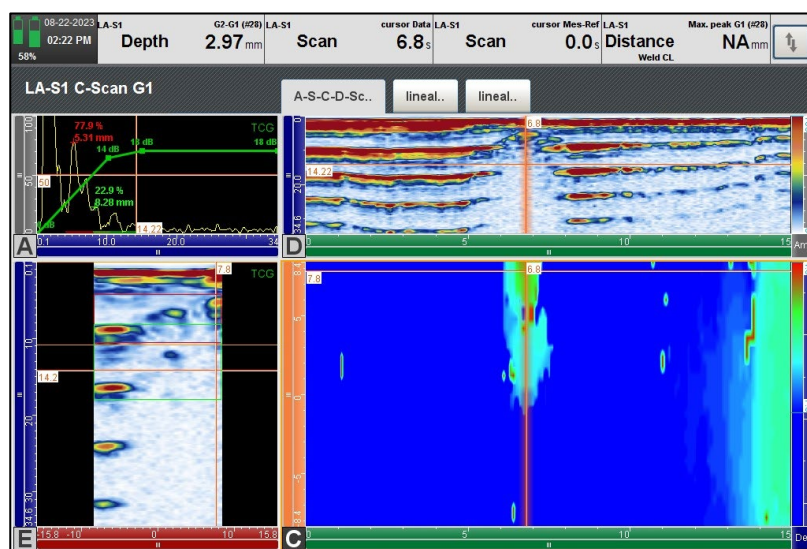
**Imagen 1** Punto con alta probabilidad de fuga detectado. Espesor remanente de 2.97mm vs 2.80mm de espesor requerido.

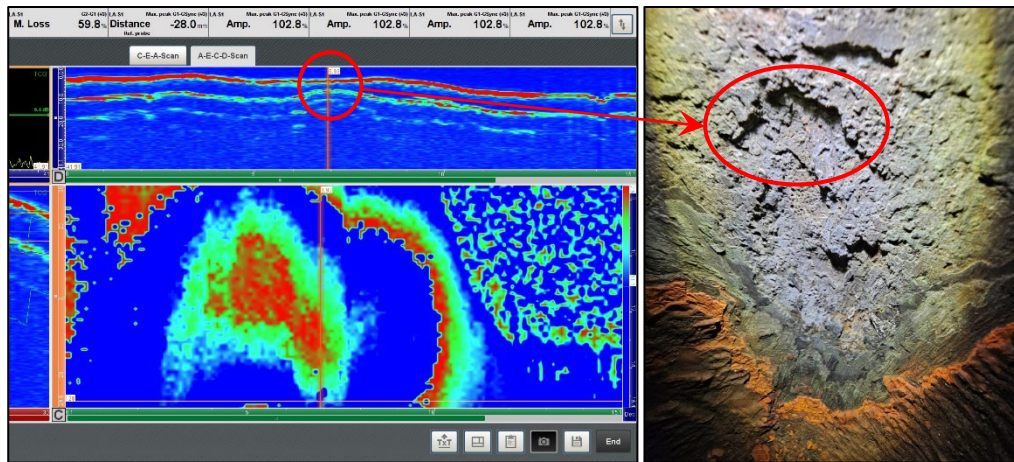
**Imagen 2** Punto con alta probabilidad de fuga detectado. Espesor remanente de 2.88mm vs 2.80mm de espesor requerido.

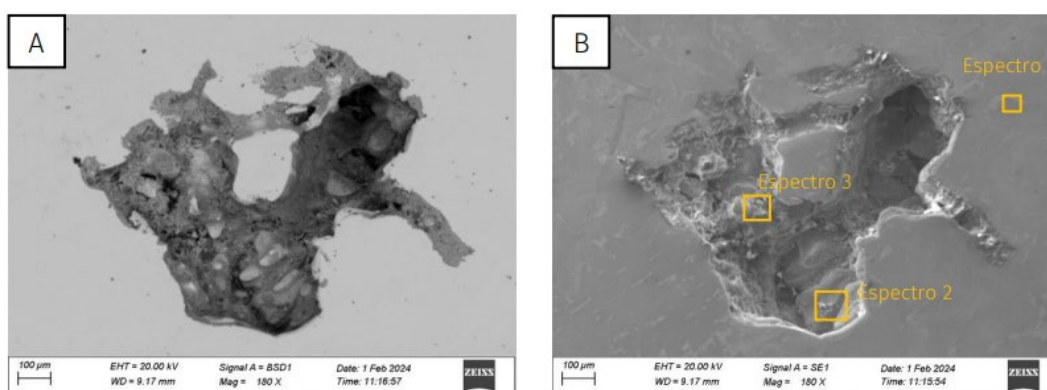
- Se realizaron análisis visuales y con lupa estereoscópica de los sectores donde presentaba pérdida de material identificando presencia de picaduras muy definidos sobre la superficie interna del material sobre el área de falla.
- Se seleccionó el área más representativa de la falla y se analizó mediante microscopia óptica de barrido (SEM), esto permitió caracterizar adecuadamente la corrosión presente (corrosión intergranular).
- Se realizó además un análisis con microscopio electrónico de barrido (EDS) lo que permitió identificar productos de corrosión con alto contenido de azufre y cloro.

**Imagen 4** Discontinuidad evidenciada mediante microscopio electrónico de barrido

Esta secuencia de análisis permitió identificar mecanismos de daño tales como: corrosión por oxígeno disuelto, corrosión microbiológica y corrosión por CO<sub>2</sub>. Dichos mecanismos presentan modos de falla de tipo ataque localizado sobre el material.
