## PAULATINO DAÑO POR TERCEROS EN UN OLEODUCTO

### SINOPSIS:

El caso en estudio es un derrame en un oleoducto de Ø 30”, que llevaba más de 20 años enterrado en un suelo plano, en zona rural, sin incidencia de sismos ni actividad en subsuelo. El operador había definido un riesgo muy bajo de falla por terceros y no tenía registros de eventos de sobrepresión por encima de la MAPO (40 bar). No se detectaron signos de daño por corrosión en las superficies interna o externa de la cañería. No se detectaron tampoco despegues o marcas por daño mecánico en el revestimiento externo.

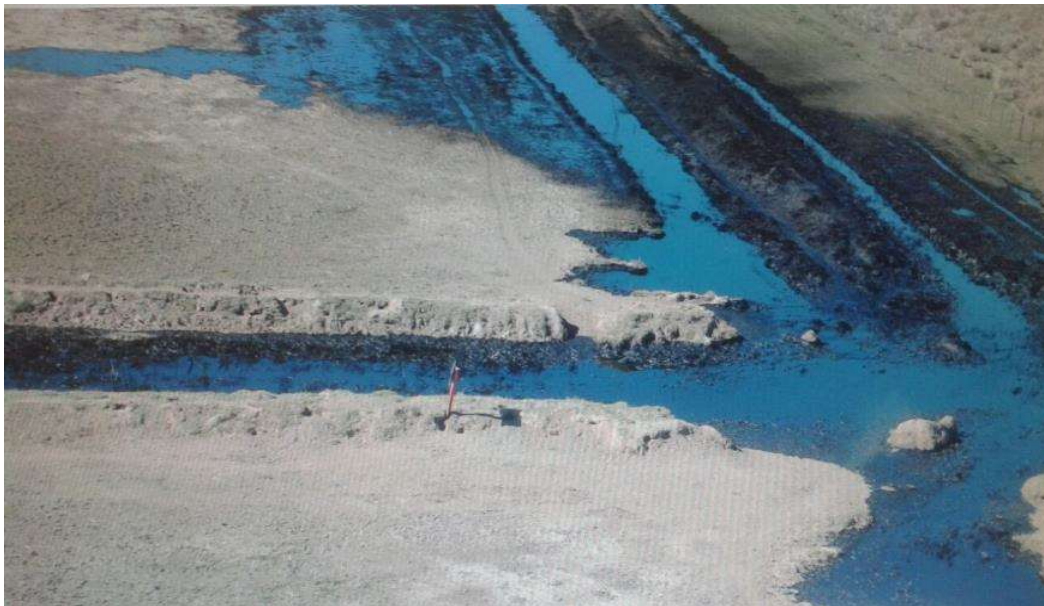
Fig. 1: Imagen aérea del derrame de petróleo.

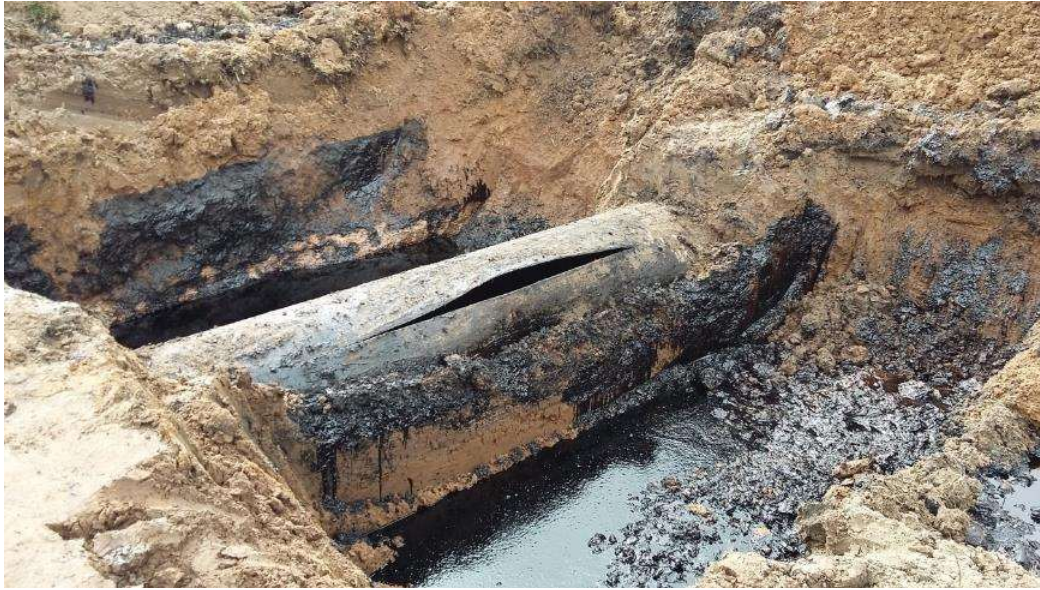
Fig. 2: Fisura localizada en la ZAC de la costura longitudinal

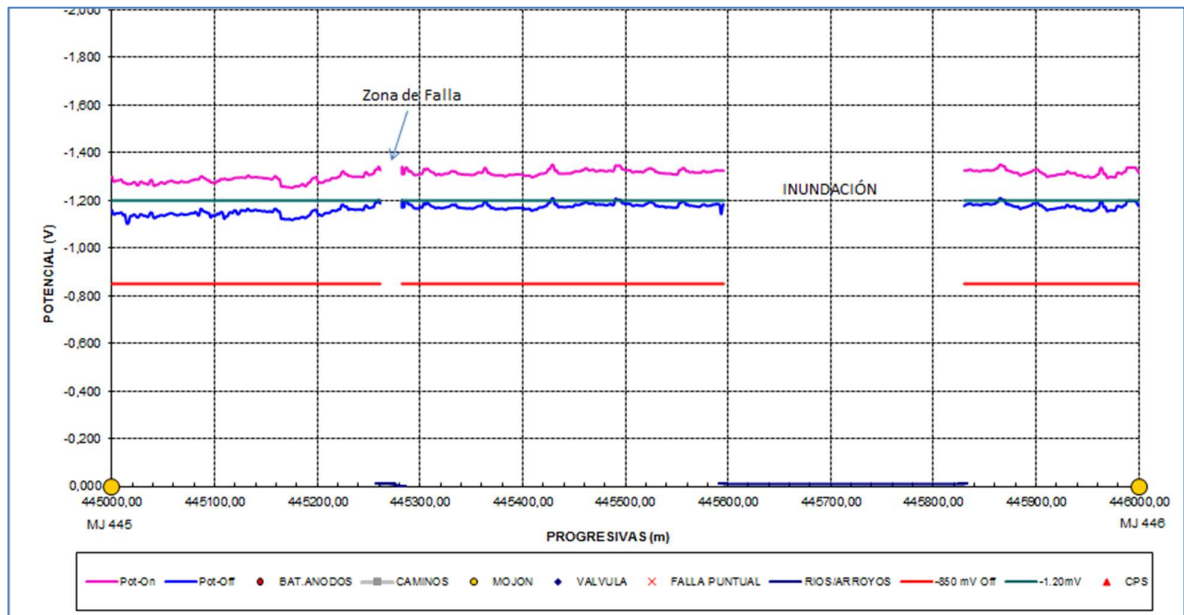
Los datos de Inspección CIS (Close Interval Survey) en zona de falla incluyen un estudio Paso a Paso en la zona de la falla, ver Fig. 3. La Fig. 4 muestra los resultados de los estudios de resistividad. No existe registro de inspecciones DCVG en la zona. La Fig. 5 muestra los registros de la evolución de presión “máxima” en la zona de falla, en los últimos 5 años.

Fig. 3: Relevamiento de Potenciales de PC

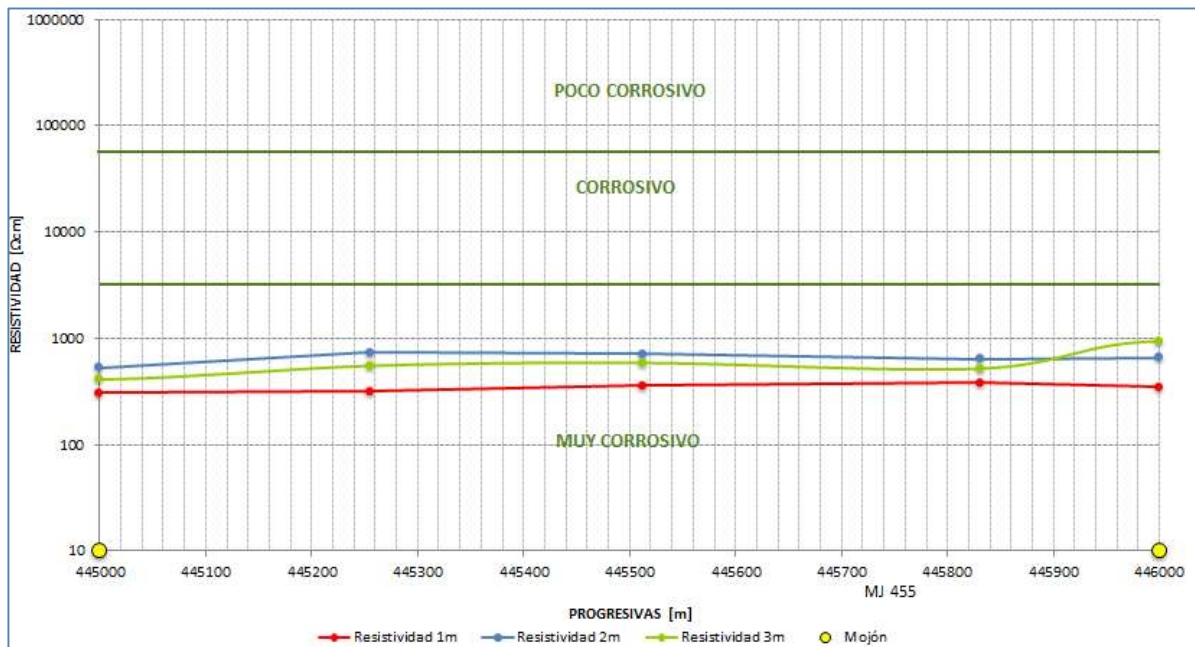
Fig. 4: Mediciones de resistividades paralelas al ducto

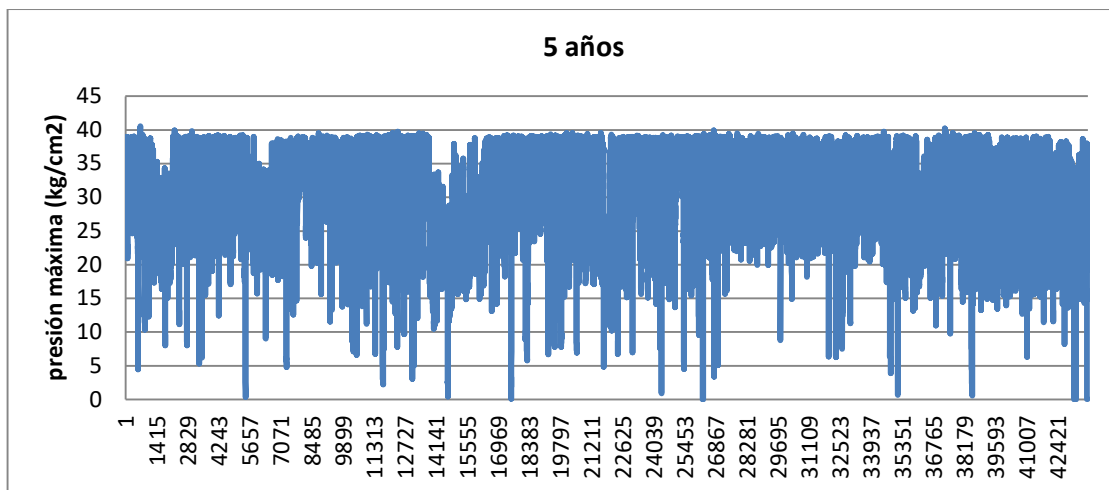
Fig. 5: Presiones máximas en la zona de falla últimos 5 años

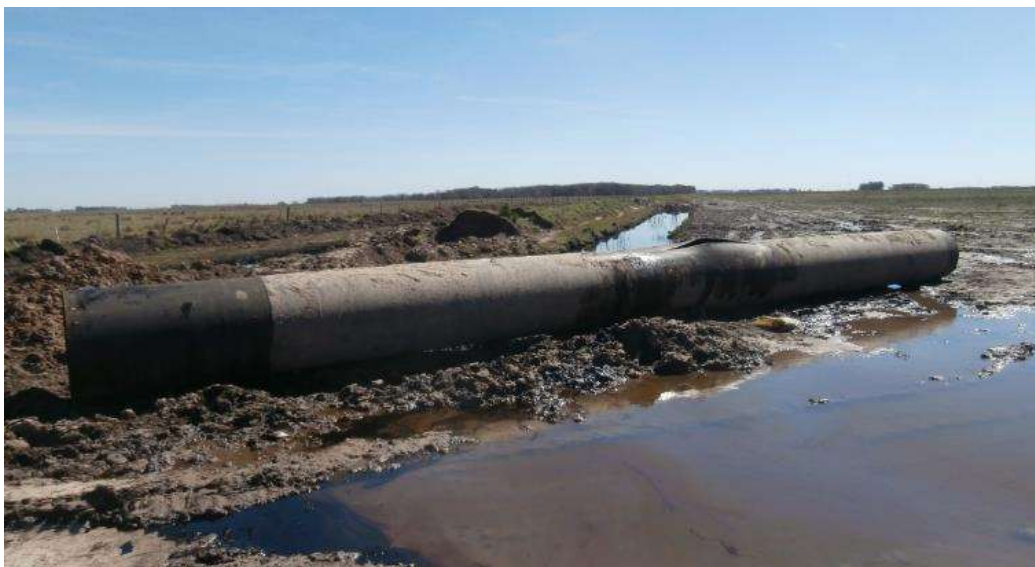
La inspección post falla (**Fig. 6**) presenta restos de petróleo en su interior, sin indicaciones de depósitos o corrosión en la superficie interna. No se detectaron tampoco despegues o marcas por daño mecánico en el revestimiento externo.

Fig. 6: Inspección Visual en el sitio de falla

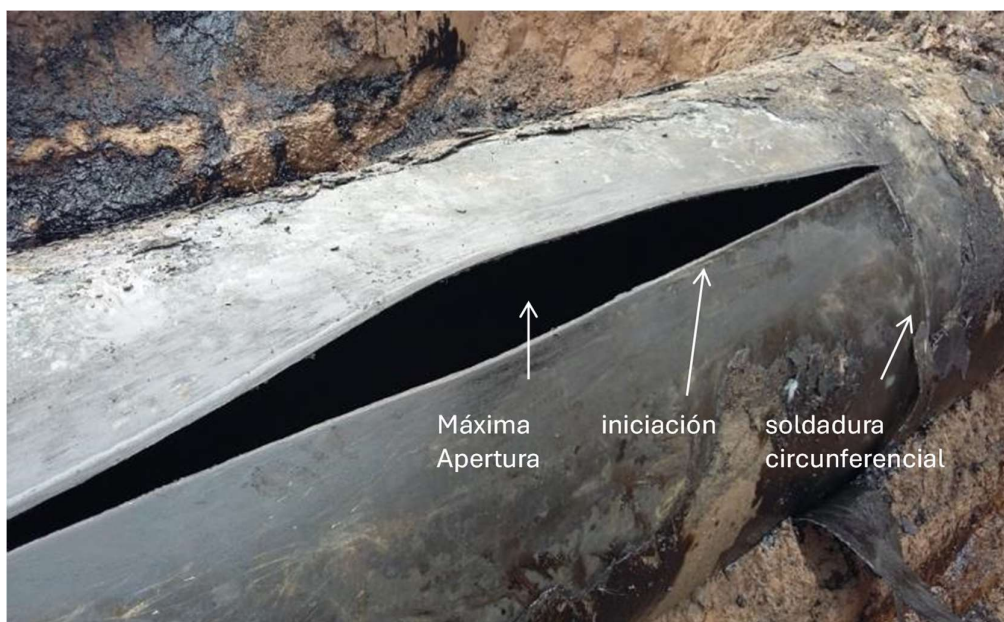
Fig. 7: Fisura adyacente a la costura longitudinal

La fractura coincide con el talón de la soldadura longitudinal, **Fig. 7**, con una apertura máxima de 200 mm; la apertura no es simétrica. Se aprecian deformaciones y ondulaciones, y no hay una disminución de espesor en las cercanías de la zona fracturada. En la **Fig. 8** se indican las líneas medias de los dos canales ya mencionados (en rojo), y la del oleoducto (en amarillo). Se indica el punto de cruce, coincidente con la zona de la falla.

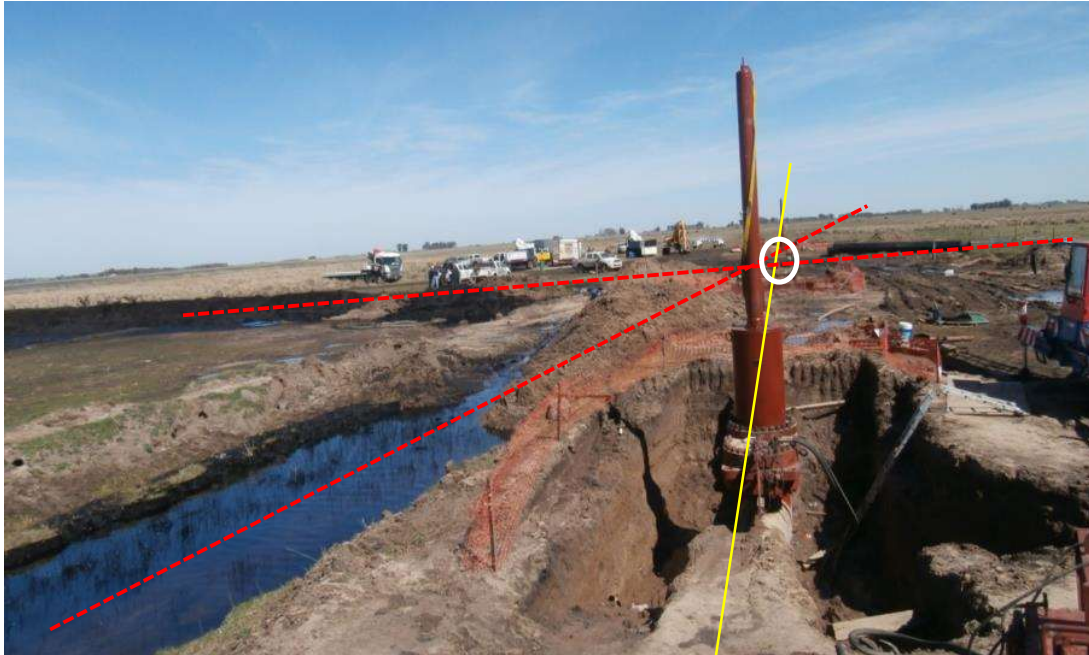
Fig. 9: Traza del gasoducto con relación a los canales del superficialario

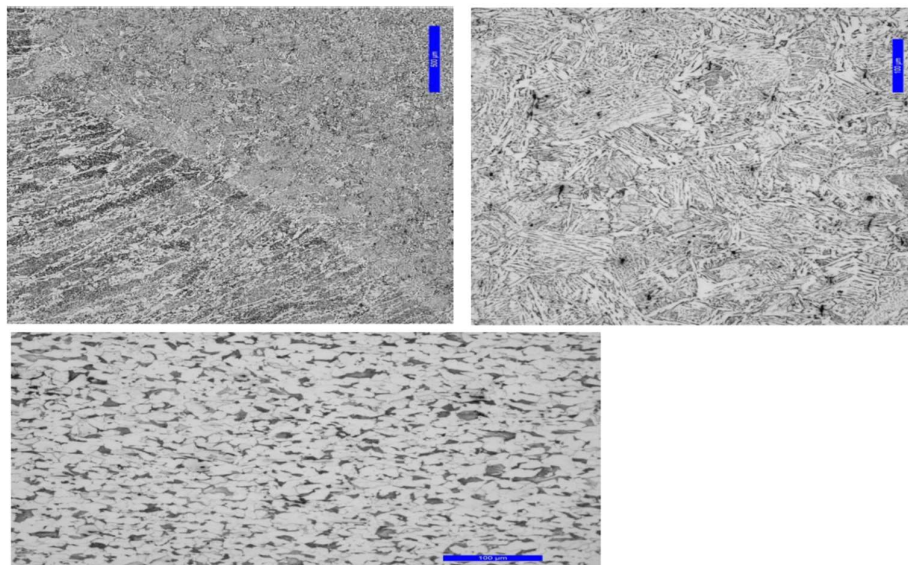
Adicionalmente se realizó un ensayo de tracción de la soldadura, con resultados satisfactorios. También se realizaron ensayos de impacto Charpy de la ZAC, a 0°C en probetas de 2.5 mm. La tenacidad media equivalente para un ensayo de probeta full size es CVN = 35 Joule. Se efectuó una caracterización microestructural del material base del caño y de la unión soldada en zonas alejadas de la rotura. Las micrografías se observan en la **Fig. 10 (a, b, c)**.

El mapeo de durezas y de microestructuras no permitió detectar ninguna no-conformidad atribuible al proceso de fabricación del tubo. Las durezas máximas en ZAC están por debajo de 200 HV. La microestructura del metal base es ferrítica/perlítica, de grano fino (tamaño 8 según ASTM E 112), en tanto que la microestructura del metal aportado es bainítica de tipo columnar, mientras que la ZAC se caracteriza por una estructura bainítica con un tamaño de grano grueso (tamaño 3-4 según ASTM E 112).

**Fig. 10:** (X100) Microestructuras: (a) transición soldadura-ZAC (b) ZAC, (c) metal base

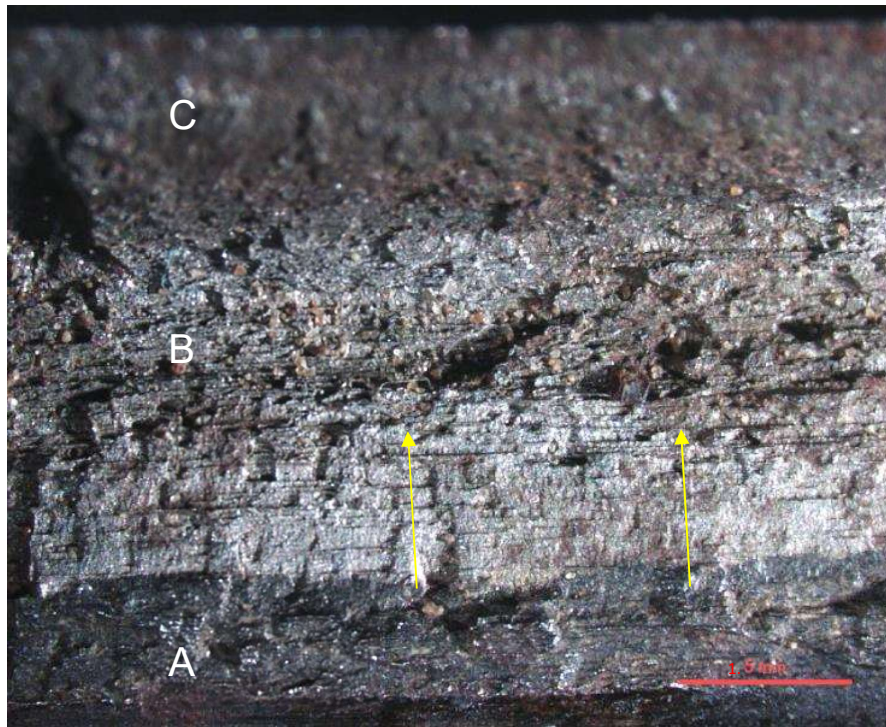
La **Fig. 11** muestra la superficie de la fractura en la zona que se presume es la iniciación del daño, en la sección media de la zona indicada en la **Fig. 7**. La superficie interna del tubo se ubica en el borde inferior de la figura, la traza de la fractura en la superficie exterior coincide con el borde superior de la foto. La propagación de la fractura, indicada en lo que sigue por flechas amarillas, es desde abajo (interior del tubo) hacia arriba. Se observan tres zonas de relevancia, ubicadas en forma aproximadamente horizontal, de abajo hacia arriba:

- A. Una franja de aprox. 1.5 mm de profundidad, con una coloración oscura, indicativa de una fisura que fue creciendo en servicio. Las condiciones de limpieza de la muestra no permitieron identificar con precisión el modo de propagación.
- B. Una franja central, más brillante, de aprox. 3 a 4 mm, es indicativa de un proceso de fractura rápida, probablemente producida al momento inicial del reventón, en el material de la ZAC. Las líneas horizontales son probablemente coincidentes con las bandas de segregación en la microestructura del material.
- C. Una franja superior, coincidente con el ingreso de la fractura en material de soldadura, y que en principio se asocia con un proceso de rotura dúctil, durante la propagación del reventón.

Fig. 11: Superficie de fractura

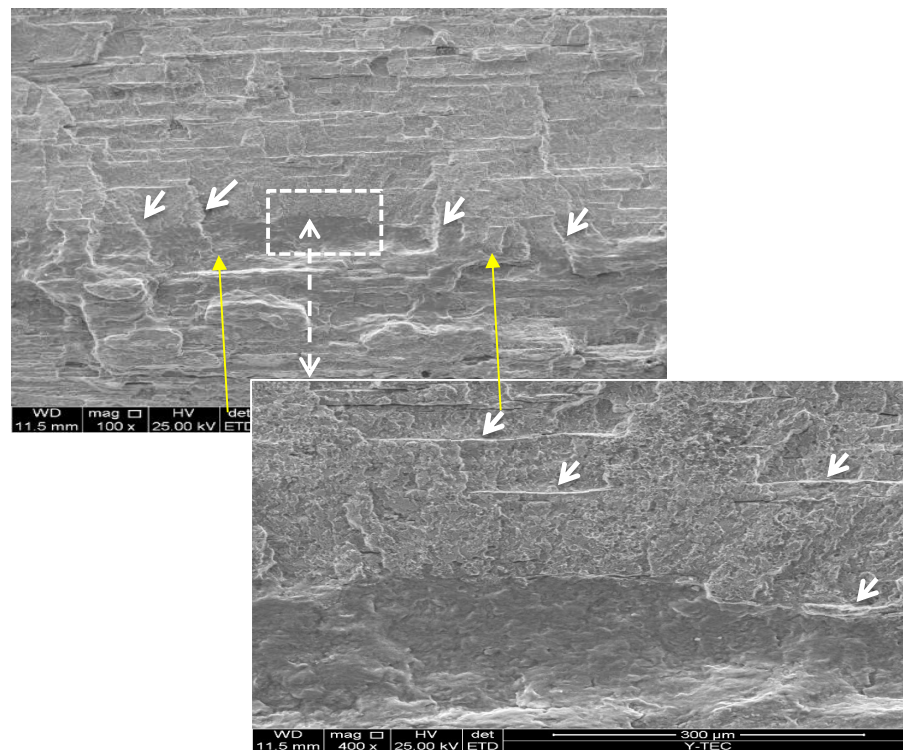
En la fractografía empleando microscopia electrónica (SEM) de la **Fig. 12.a** (X100), se muestra la transición entre las superficies A y B. La flecha indica la profundidad máxima aproximada de la zona A. Se aprecia que algunas de las marcas aproximadamente verticales en la superficie de fractura se continúan en la zona B (ver flechas), lo que indicaría que el mecanismo de propagación fue similar en la parte final del defecto preexistente (A), y en la parte inicial de la propagación frágil (B).

La coloración oscura de la zona A no pudo ser completamente eliminada por limpieza química. El detalle de la **Fig. 12.b** (X400) muestra que se trata de desplazamientos del mismo metal, que han sufrido deformaciones plásticas. Esta zona oscura se identifica un defecto que propagó en servicio (previamente a la rotura final). En la zona B de propagación rápida se aprecian las fisuras horizontales, que se indican con flechas. Estas fisuras secundarias se corresponden con la apertura de discontinuidades laminares en la microestructura, debidas a la segregación de sulfuros de manganeso y otras impurezas durante la laminación en caliente, sin dejar de lado las deformaciones en frío de la chapa base del tubo (conformado del caño).

Fig. 12: a. Superficie de fractura (X100), b. Superficie de fractura, detalle (X400)

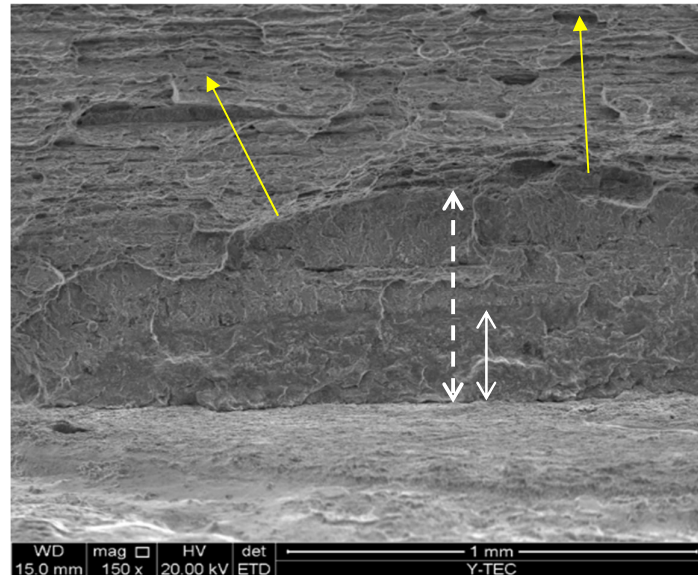
Esta apertura de las zonas débiles también es observada en la Fig. 13, y se debe a la contracción lateral producida durante la propagación rápida de la fractura, mecanismo que está bien referenciado en la literatura [ 3 ]. La zona A de propagación subcrítica en servicio, muestra una densidad de fisuras secundarias mucho menor.

Fig. 13: Superficie de fractura

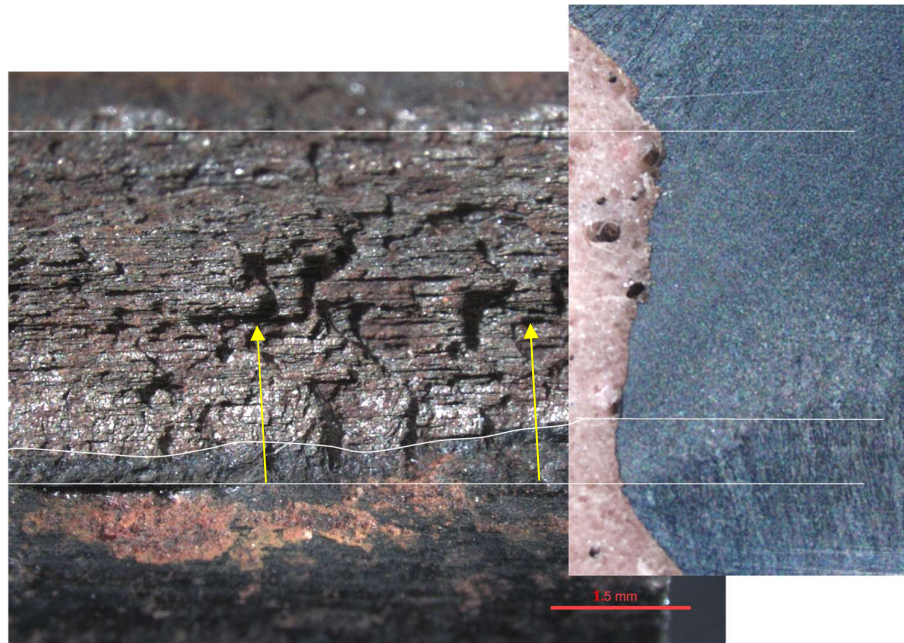
En la **Fig. 14** se superponen las vistas de la superficie de fractura y de la microestructura en la sección de probable inicio de la fisura crecida en servicio. La recta inferior muestra la zona del talón del cordón interna, en tanto que la superior muestra la transición aproximada en la superficie de fractura final. Esto permite apreciar cómo la fractura, que inicio frágil en la ZAC, se hace dúctil a atravesar el metal de aporte de soldadura, mucho más tenaz que la ZAC. La línea blanca con curvas, indica la forma aproximada del frente de la fisura preexistente, al momento de estabilizarse y generar el reventón.

En el inserto derecho se muestra cómo varía la microestructura del material del ducto en zonas cercanas a la soldadura longitudinal. La microestructura del metal base es ferrítico-perlítica, con bajo contenido de carbono. Al acercarse al metal aportado por la soldadura longitudinal, se observa cómo la microestructura va variando, lo que se pone de manifiesto en particular cuando la ZAC pasa de grano fino a grano grueso en la estructura columnar típica de soldadura. Nótese que la zona ZAC de grano grueso es adyacente al cordón interno (zona inferior de la figura), ocupando un ancho aproximadamente de 1 mm, que se corresponde con la zona de iniciación y propagación en servicio de la fisura.

Fig. 14: Detalle de la superficie de fractura.

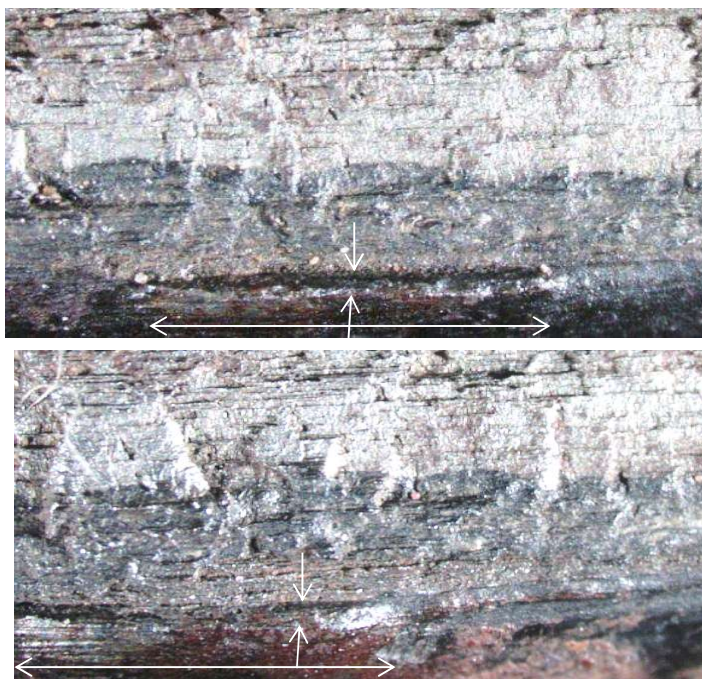
En la Fig. 15 (a, b) se aprecian en mayor detalle dos socavaduras en el fondo del talón de la pasada interna de la soldadura longitudinal (que podrían bien sere inclusiones de escoria), cada una de aprox. 0.3 mm de profundidad y 2 mm de longitud axial. Estas socavaduras se ubican en las

secciones donde la fisura preexistente (zona oscura) es más profunda, del orden de 1.5 mm, y donde es probable la existencia de los “defectos iniciadores” de la propagación subcrítica en servicio del defecto, lo que terminó provocando finalmente la fisura preexistente. Tener presente al respecto, que se menciona la palabra “defecto”, siendo que se trata de una discontinuidad de dimensiones aceptables para los códigos de fabricación de aceros al momento de la construcción de los ductos en cuestión.

Fig. 15 (a, b): Socavaduras en talón de soldadura en la superficie externa.

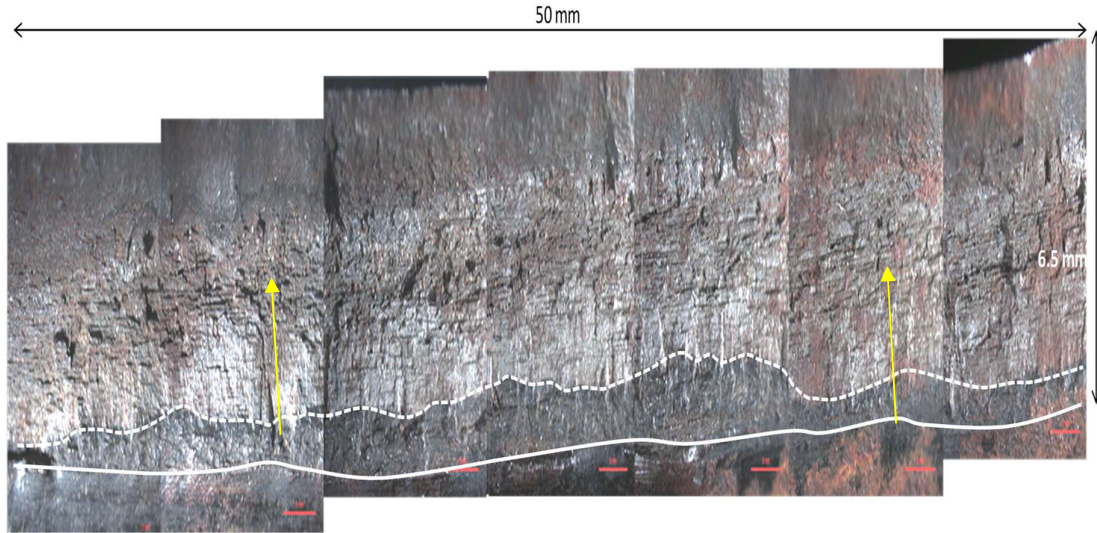
Los detalles de la **Fig. 16** muestran la forma de la fisura definida como preexistente, cuya propagación rápida dio lugar al reventón.

Fig. 16: Superficie de fractura

La zona representada es solo la zona central del defecto. Nótese que la escala vertical es cuatro veces superior a la horizontal. La línea llena indica la traza de la superficie interna del tubo, la línea punteada indica el frente de la fisura preexistente. Para los propósitos del modelado la fisura preexistente puede ser definida como un defecto superficial de una profundidad máxima de 1,5 mm ( $a = 1.5$  mm), y de una longitud axial  $2c = 150$  mm. La relación de aspecto  $a/c$  es muy pequeña, y para los propósitos prácticos, puede tomarse  $a/c=0$  (esto equivale a una fisura pasante de frente recto).

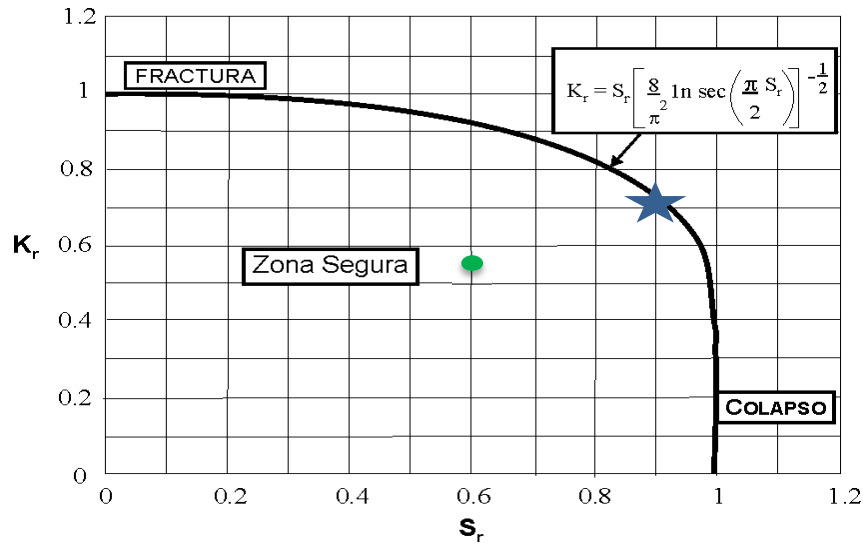
Iterando en la línea del FAD se obtuvo el punto de falla identificado con la estrella en la **Fig. 17**. Para esta condición:

$$\sigma_{circ} = 338 \text{ MPa} > 224 \text{ MPa}$$

Se concluye que la tensión circunferencial debida la presión interna que provocaría el reventón es un 50 % mayor que la estimada para la presión interna máxima. Recordemos que este método sobreestima el efecto de la tensión residual y de la reducción de sección remanente y por ende

Fig. 17: diagrama de FAD y ubicación de condiciones de la fisura preexistente, para las condiciones nominales de presión (punto verde), y para justificar el reventón (estrella)

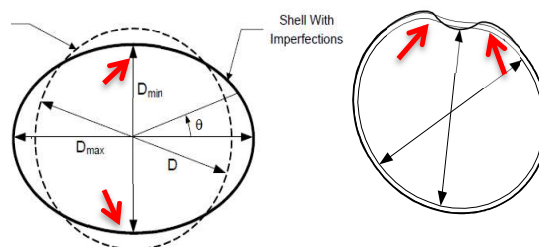
Esto ocurre cuando la abolladura es localizada, ver Fig. 18.b. En la posición de máximas tensiones en la superficie interna, indicada por las flechas, el rebote debido a la presión interna, una vez que se retira el elemento que provocó la abolladura, genera momentos flectores que justifican tensiones circunferenciales en la superficie interna que pueden superar ampliamente la tensión nominal por presión interna. De hecho, superan la tensión de fluencia del material, y provocan recuperación elasto-plástica.

Dependiendo de la posición relativa entre los radios de curvatura y la fisura, es posible, a partir de la Fig. 18.b y usando el método descrito en la sección 8 de API 579, definir una tensión secundaria con una componente tractiva en la superficie interna del orden del 40% de la tensión nominal, suficiente para producir la falla observada. Como ejemplo, en la Fig. 18.b se indica como la profundidad de la abolladura se reduce debido a la recuperación por la presión interna, una vez que se retira la carga externa (supuesta vertical en este ejemplo). Se aprecia que, si la abolladura hubiera ocurrido exactamente en la posición horaria 12, lo que es razonable, las máximas tensiones en la superficie interna luego de esta recuperación ocurrirían en las “bisagras” ubicadas en las posiciones cercanas a hora 11 y a hora 13, esta última coincidente con la posición de la fractura que dio origen a la falla.

Fig. 18: posición de máximas tensiones en la superficie interna en modelos simplificados de una posible abolladura: (a) ovalización, (b) abolladura localizada.

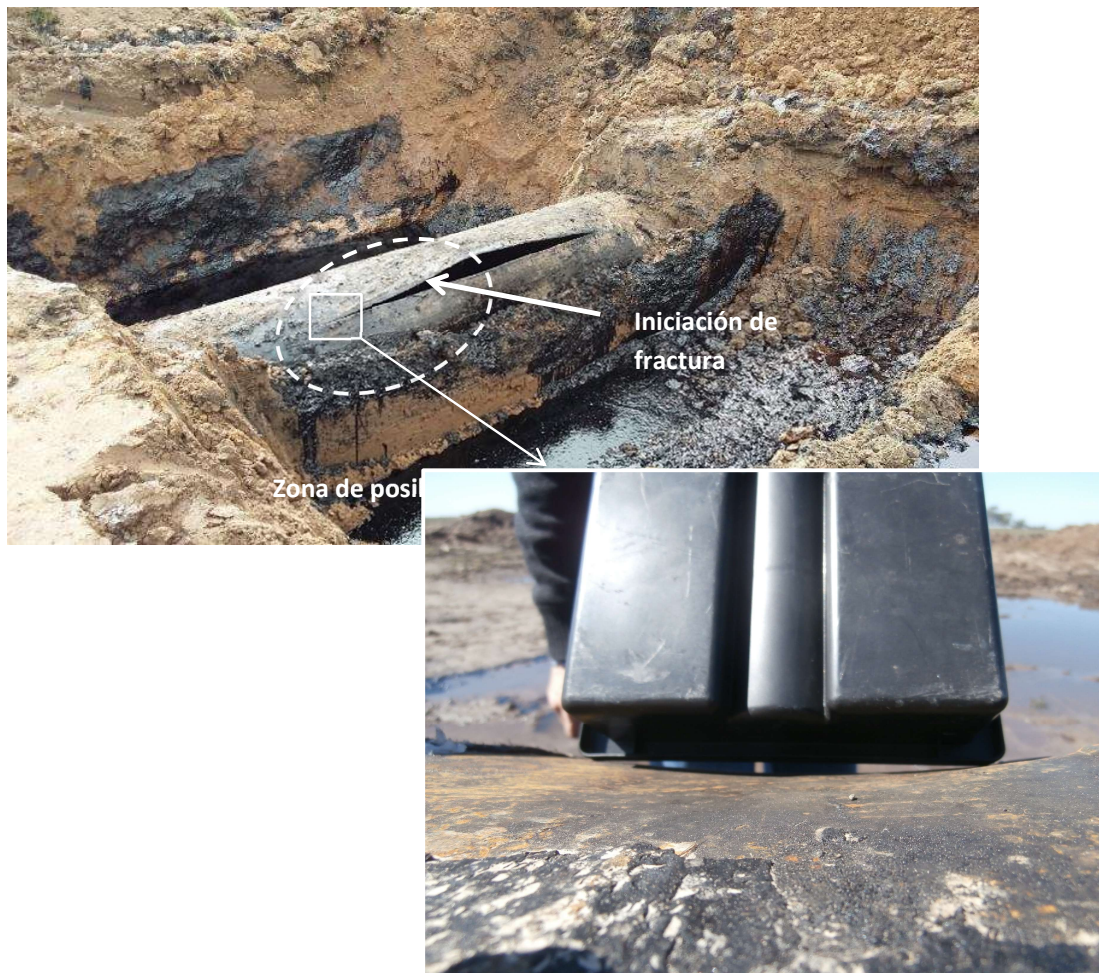
La posición de la zona fallada, en una zona con tapada reducida, permite prever la influencia de daño por terceros. No se encontraron signos de rasguños en el revestimiento. Aunque de difícil cuantificación luego de la propagación de la fractura, hay evidencia de que pudo haber habido alguna abolladura, aun cuando de pequeño tamaño (Fig. 7, Fig. 19). Es posible también que esta abolladura haya contribuido a que la zona de iniciación de la fractura que dio origen al reventón coincida en este caso con la posición de máxima apertura de la boca de la fractura final, como se indica en la Fig. 19. Sin embargo, es más probable que esta asimetría esté asociada a la presencia de la soldadura circunferencial: su mayor tenacidad debió haber disminuido significativamente la velocidad de propagación de la fisura en este sentido, mientras que continuó propagando rápidamente en sentido opuesto, en el material de la ZAC de la soldadura circunferencial.

Fig. 19: Evidencia visual de deformación superficial

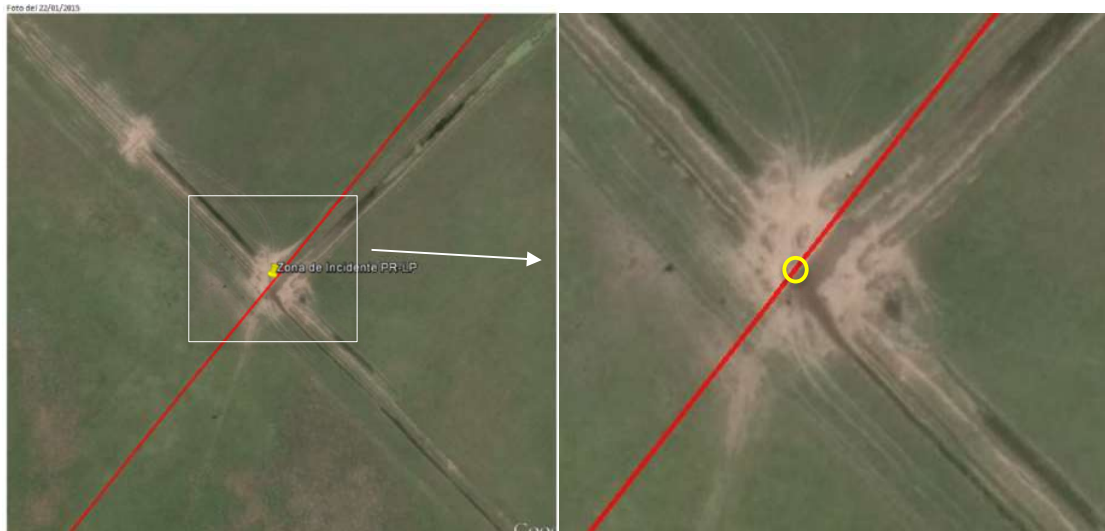
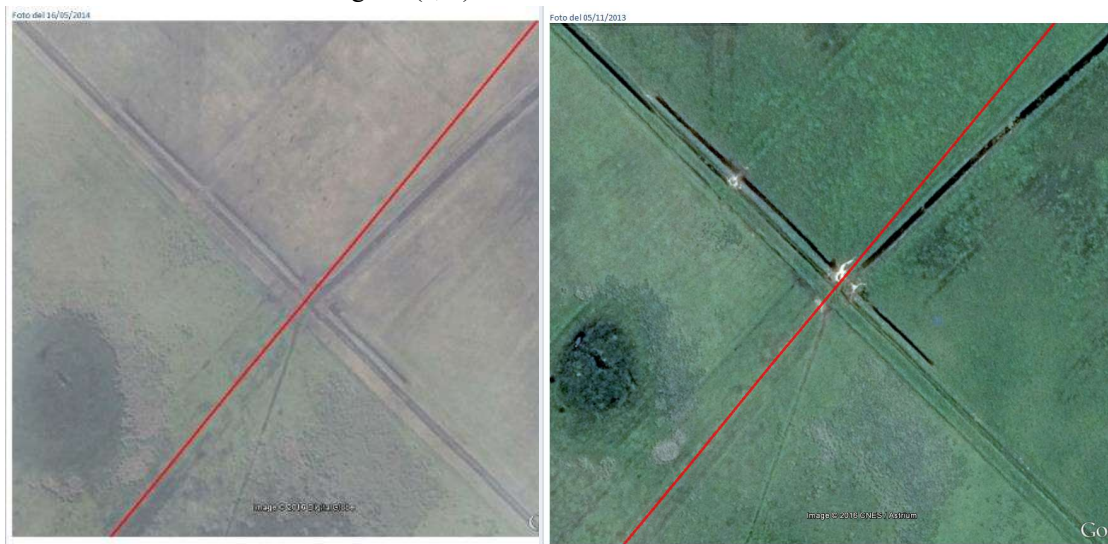
Por otra parte, hay evidencia de la aplicación de cargas externas con algún tipo de frecuencia. La Fig. 20 (a, b) y la Fig. 21(a, b) son vistas del Google Earth; muestran que la zona de la falla coincide con un camino interno usado por máquinas para la explotación agraria del superficiario. Un cruce vehicular que atravesase el ducto lo somete a cargas externas estáticas (debidas al peso de la tierra) y dinámicas o alternativas, debidas al tráfico sobre el camino (carga viva). La Norma API 1102 aplica un factor de impacto a la carga viva, y recomienda métodos para el cálculo de estas cargas y factores de impacto [5 ]. La norma reconoce la importancia de prevenir la transferencia de las cargas de los vehículos, y por eso define profundidades mínimas de tapada de 90 cm para el caso de tubos sin encamisar atravesados por caminos.

con ninguna de las zanjas, la longitud del espacio entre zanjas es del orden de 5 o 6 metros, ver Fig. 20 y 21. Es probable que el paso repetitivo de vehículos por sobre este espacio, especialmente luego de lluvias, haya ido escurriendo el suelo hacia las zanjas, con lo cual la tapada se fue reduciendo paulatinamente. El tránsito por este espacio fue aparentemente una vía rápida para sortear las zanjas en el paso de un sector a otro del campo.

- Definición de secciones en condiciones de criticidad similares (poca tapada, cruces de vehículos, canalizaciones)
- Control de la acción de terceros: detección de canalizaciones y sendas o caminos rurales.
- Verificación por herramientas de inspección interna u otras de inspección directa de abolladuras y/o defectos geométricos y fisuras; para definir los límites de admisibilidad de los defectos de acuerdo con las normativas vigentes.
- Aseguramiento de la tapada mínima admisible de acuerdo con la normativa vigente, en particular en los sectores de la traza del ducto donde pudiera haber cruce de vehículos o maquinaria. Alternativamente, se podrá implementar entubamiento u otras medidas de refuerzo y protección del tubo en cruces de caminos y sendas usadas por maquinaria pesada
