## REHABILITACIÓN DE DUCTO LUEGO DE 17 AÑOS DESDE SU ÚLTIMA OPERACIÓN

Ing. Arturo Jose Maria Heinke, Ing. Dario Grenada, Ing. Matias Cardacce, Ing. Lucas Coria,  
Oleoducto trasandino SA

### Sinopsis

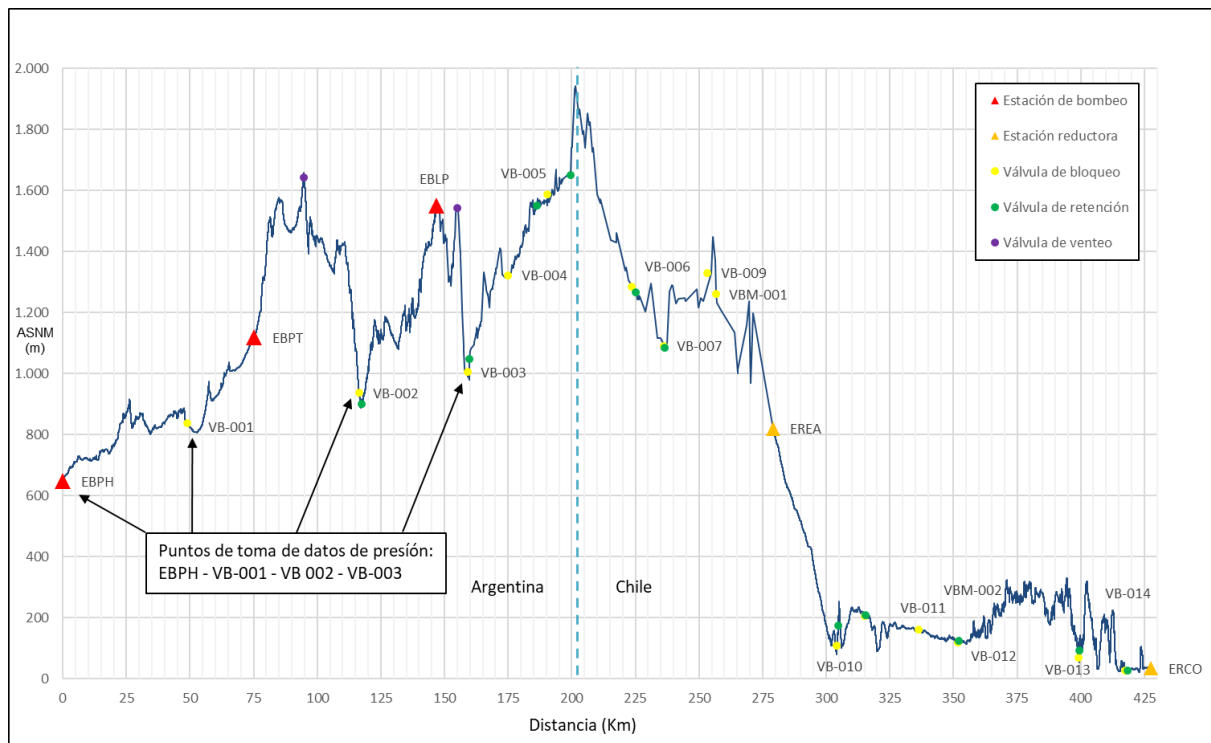
Los datos registrados en los cuatro puntos de muestreo en condición de ducto parado y bloqueado muestran que la presión se mantuvo constante con desvíos estándar muy pequeños, por lo que puede concluirse que durante las pruebas efectuadas el ducto permaneció estanco en todos los tramos.

**Gráfico 4.** Puntos de toma de datos de presión en prueba de hermeticidad de 24hs.

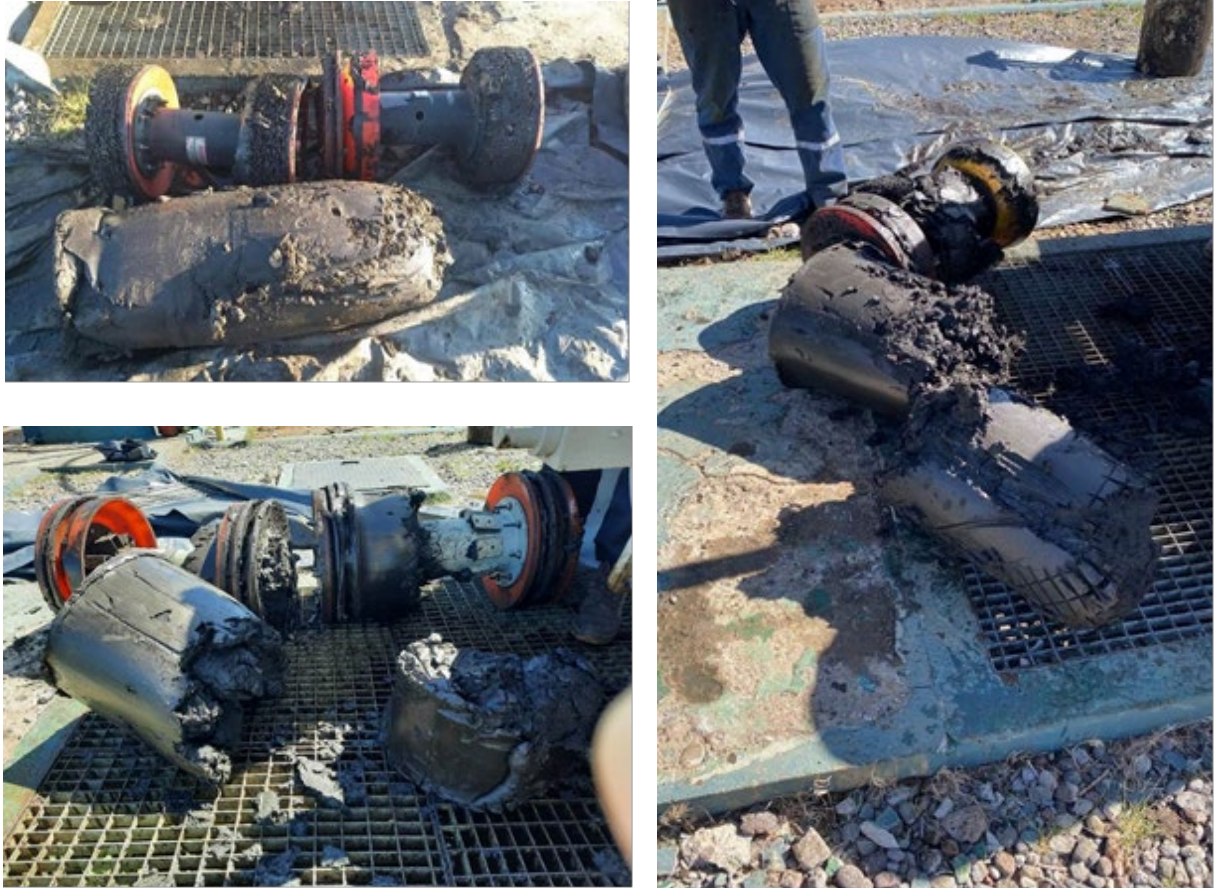
A continuación, se muestran algunas imágenes ilustrativas de la suciedad recibida en las pasadas de scrapers previo a la ILI.

**Imagen 2.** Residuos de limpiezas internas

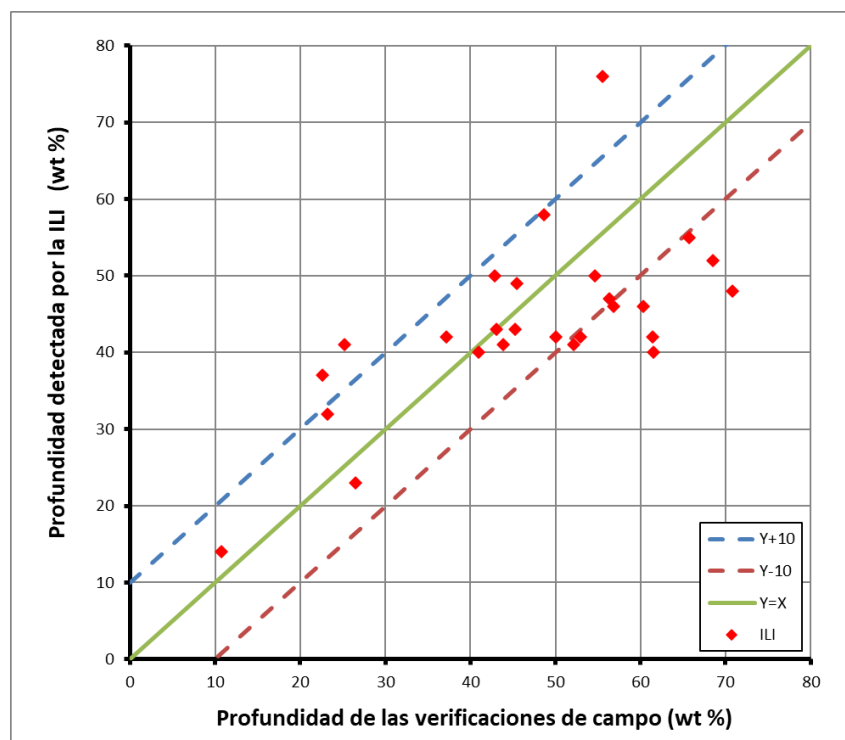
En las comparativas de longitud y ancho, la predominante para los cálculos de vida remanente y presión de falla es la longitud. De este parámetro se observa buena correlación entre datos de ILI y campo.

**Gráfico 8.** Dispersión de datos en relación al espesor
