# **“Golfo San Jorge: la remediación ambiental y la capacidad de respuesta, claves para resolver contingencias de la operación”**

**Empresa:** Tecpetrol S.A.

El presente trabajo describe las tareas de remediación realizadas en oportunidad de un derrame de hidrocarburos, de considerable magnitud (aprox. 300 ha de afectación), causado por la surgencia imprevista de petróleo y gas durante la terminación de un pozo localizado en el Área El Tordillo (Chubut). El Plan de Remediación implementado resultó novedoso no sólo por la magnitud y características del derrame en sí (debido a la topografía de la zona y a sus distintos grados de afectación, a los efectos prácticos, resultaron “varios derrames en uno sólo”) sino por la aplicación de tecnologías nuevas y pioneras para la Cuenca del Golfo San Jorge en las distintas etapas de la remediación (contención, recuperación, limpieza, tratamiento de los sólidos y disposición final, restauración y monitoreo) y cuyos resultados terminaron siendo óptimos.

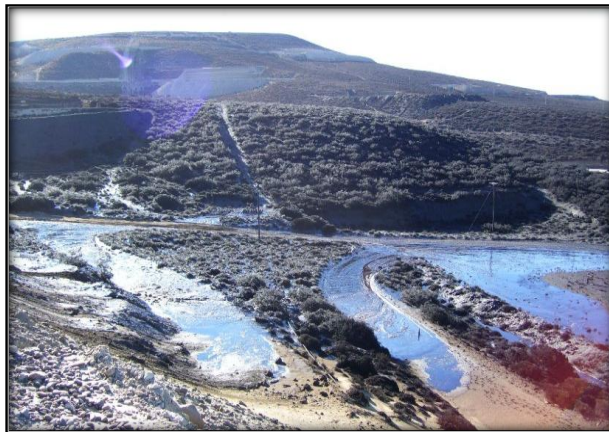
En dicho sector, la vegetación se encontraba totalmente rociada por petróleo/agua por efecto de la precipitación directa desde la zona de surgencia y el suelo se hallaba cubierto con petróleo/agua sobrenadante.

*Foto 1: Primer plano del hidrocarburo derramado en el sector denominado 0.*

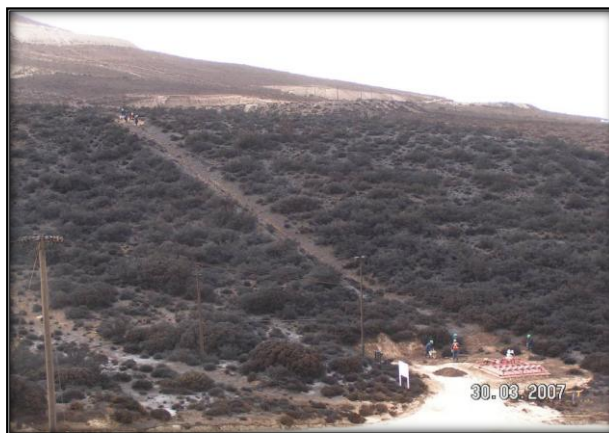
En dicho sector, la vegetación se encontraba afectada en diferentes proporciones pero nunca totalmente, incluso con importantes zonas sin afectar. Los ejemplares arbustivos fueron afectados por el efecto del viento que distribuyó el spray del hidrocarburo y no por el impacto directo de la surgencia. El suelo fue levemente afectado por el spray, comprobado por el hecho de que al transitar por el mismo se verificaba la existencia de suelo sin afectar.

*Foto 2: Sector 1. Impacto medio de la vegetación y bajo del suelo.*

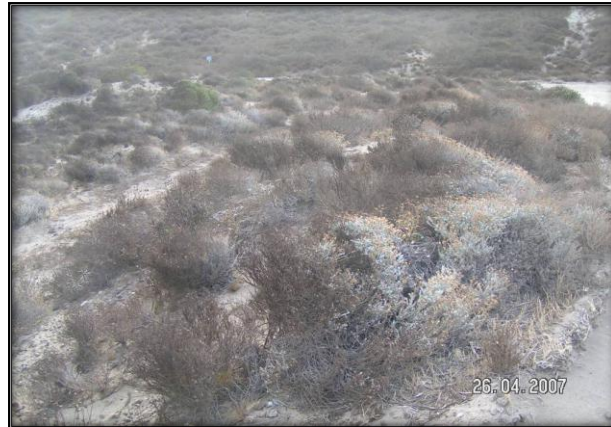
En dicho sector, el suelo se encontraba sin afectación y la vegetación fue levemente afectada por el spray del hidrocarburo, pero sin comprometer ni representar un riesgo para el normal desarrollo y metabolismo de la misma.

Foto 3: Sector 2. Se puede apreciar el bajo impacto sobre los recursos.

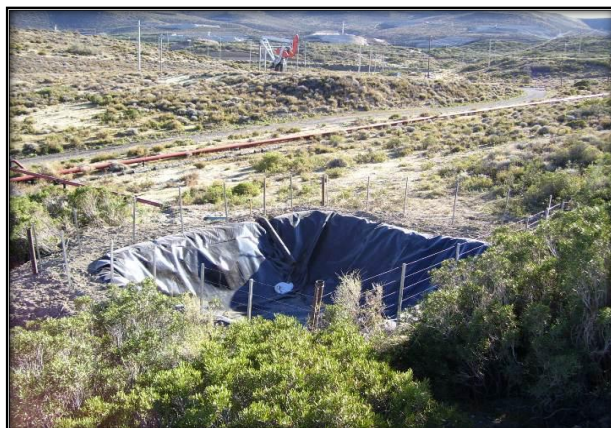
*Foto 4: Vista de unos de las piletas de contención secundaria construidas.*

Las 4 piletas se encuentran impermeabilizadas con membrana plástica (polietileno de alta densidad) de 800 micrones de espesor y presentan un mecanismo de evacuación (sifón) que previene que el eventual

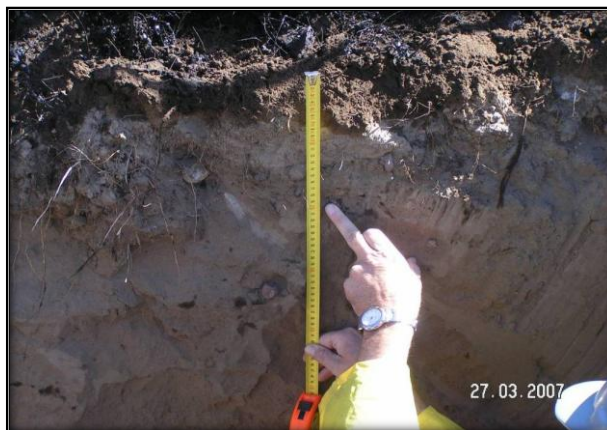
Foto 5: Calicata construida para medir la profundidad de infiltración del petróleo derramado.

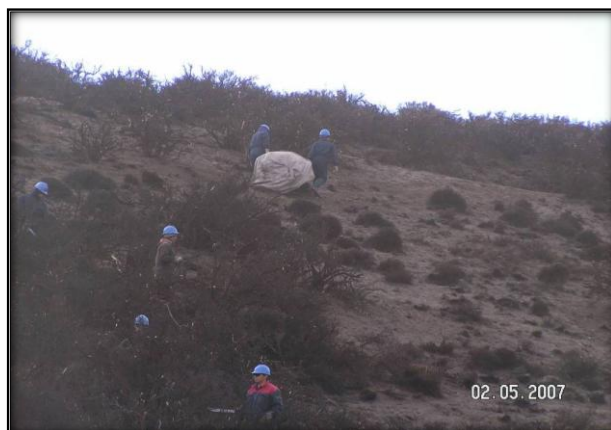
*Foto 6: Cuadrilla trabajando en la poda y recolección de vegetación impactada por el spray de hidrocarburo.*

Por otro lado, la poda se realizó en forma parcial, removiéndose sólo aquellas ramas que presentaban afectación por hidrocarburo, con el fin de priorizar y maximizar la conservación de los ejemplares vegetales. Dicha poda se realiza en forma manual mediante tijeras podadoras.

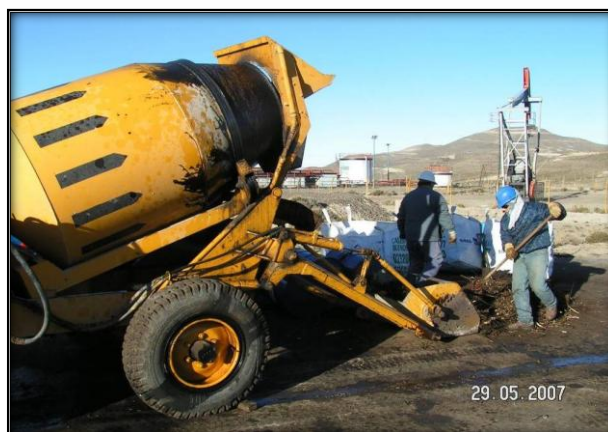
*Foto 8: Hormigonera donde se realizó el lavado en caliente y con detergente biodegradable del material triturado con presencia de hidrocarburo.*

Se realizó el lavado de la vegetación triturada en una hormigonera, a la que se le incorporó agua caliente y un detergente biodegradable que facilitara el desprendimiento del hidrocarburo presente. Los resultados fueron muy exitosos en cuanto a su remoción, convirtiéndose en una metodología novedosa y eficaz para la zona.

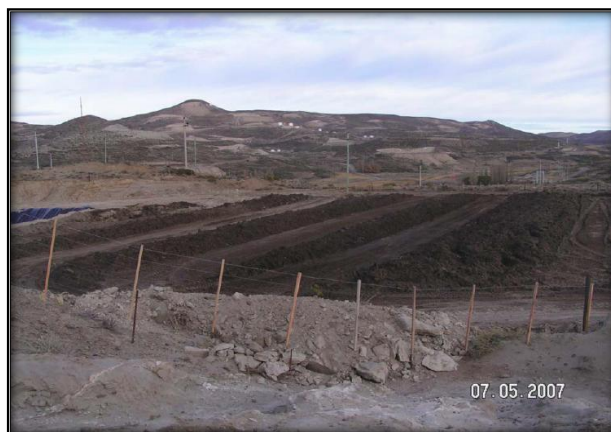
*Foto 9: Vista de las biopilas en el repositorio.*

El tratamiento se inició mediante la construcción de las biopilas de 3 m de ancho por 1,5 m de alto, por el largo que permitió la locación del repositorio.

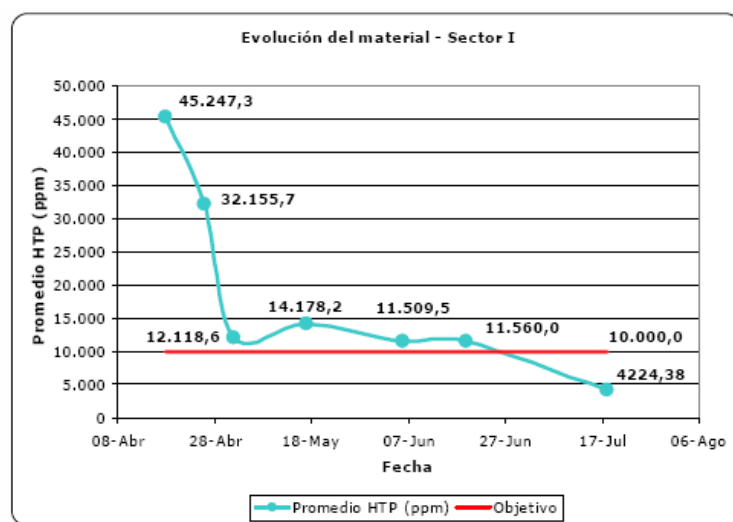
A continuación se muestra la evolución del contenido de hidrocarburos totales de petróleo (HTP) en los sólidos tratados en el repositorio, medidos según la técnica EPA 418.1.:

En total, se trataron 3500 m<sup>3</sup> de suelo empetrolado. Al cabo de 14 semanas de tratamiento el material presenta una concentración de HTP apta para su disposición final.

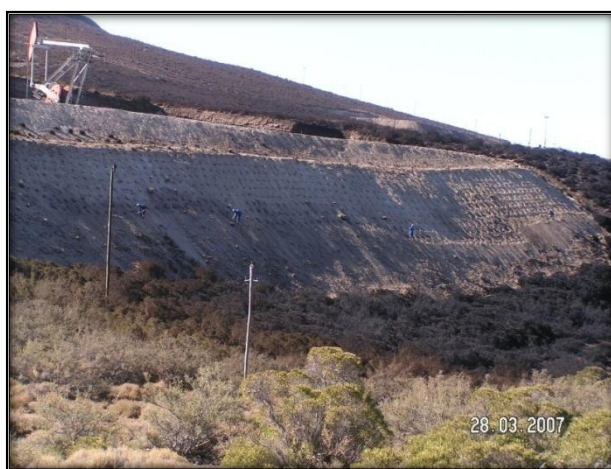
*Foto 10: Tareas de conformación de microrrelieves y plantación de plantines.*

En los taludes de la locación del pozo donde se originó la surgencia y en taludes aledaños, así como en algunos sectores de suelo desnudo, se realizó la revegetación asistida mediante la plantación de ejemplares arbustivos autóctonos desarrollados en los 3 viveros propios que posee la empresa en el yacimiento. En función de la dificultad potencial del prendimiento de los plantines en cada sector, se combinó esta tarea con la previa distribución de top-soil y conformación de microrrelieves, y el posterior agregado de nutrientes e instalación de sistemas de riego.

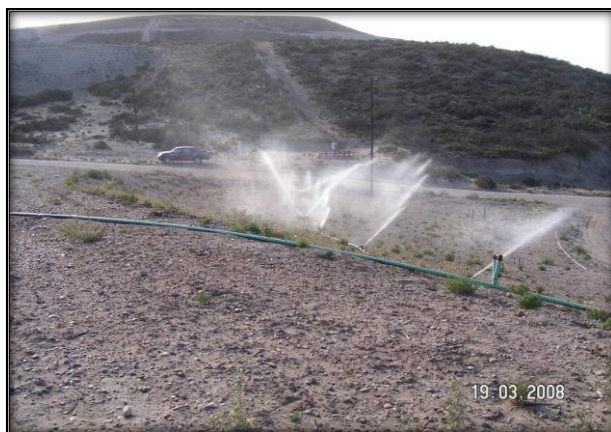
*Foto 11: Sistema de riego por aspersión instalado.*

Se montaron un total de 40 aspersores con las correspondientes válvulas y fittings de PVC y polipropileno.

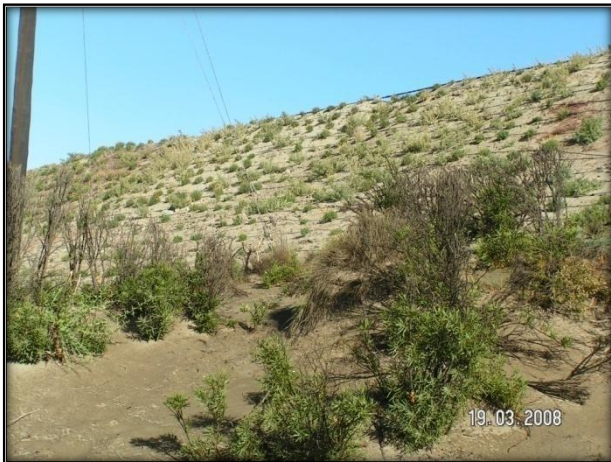
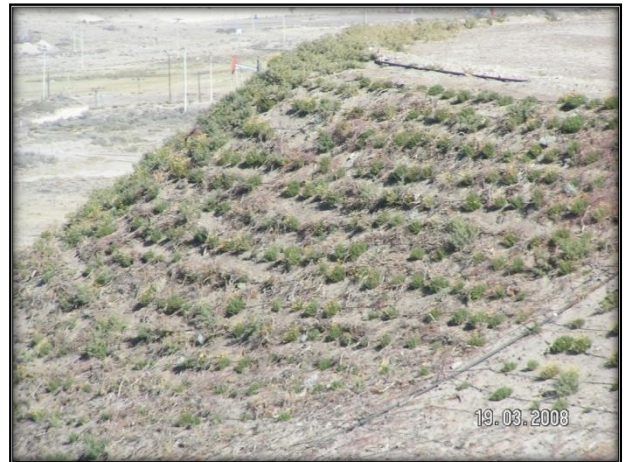
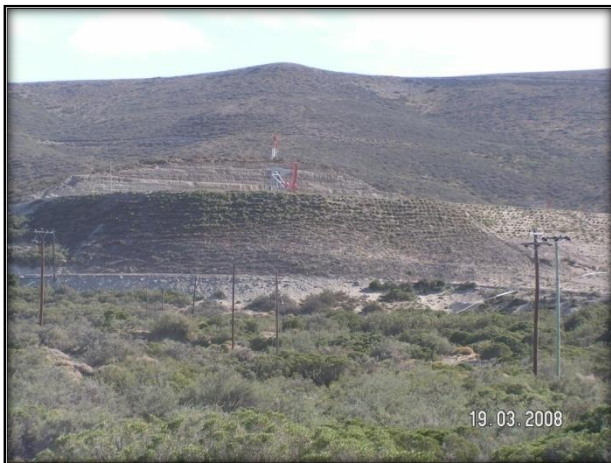
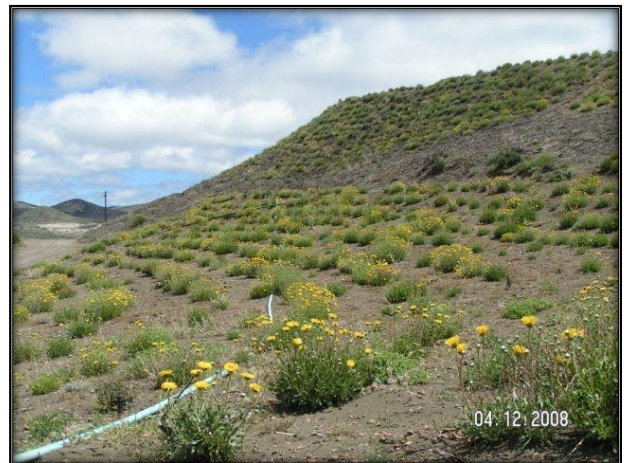
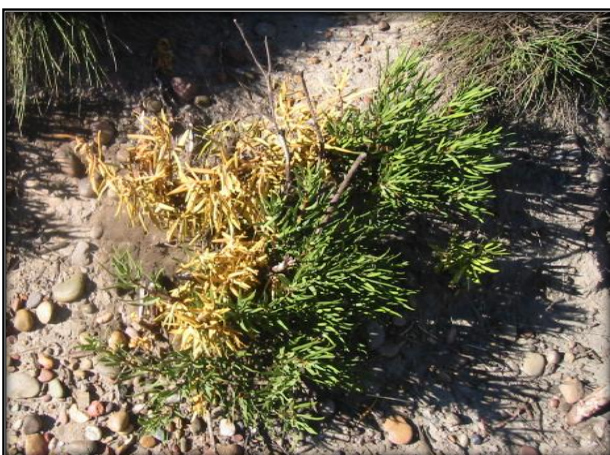
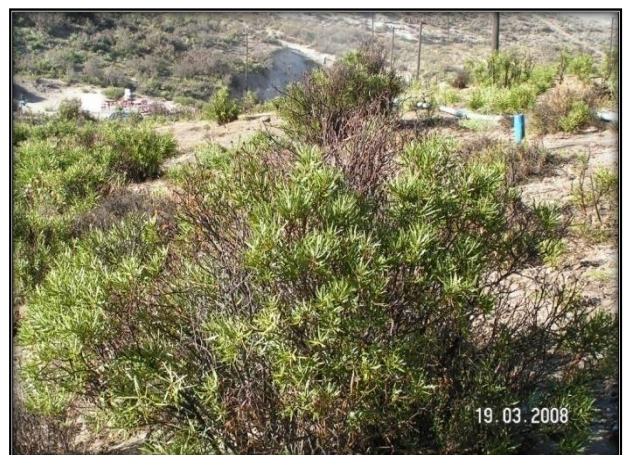
Los resultados en todas las etapas de la remediación fueron muy satisfactorios. A continuación, se presentan algunas muestras fotográficas de la zona afectada, luego de concluirse la remediación:
