# TROUBLESHOOTING EN LA TORRE DEBUTANIZADORA DEL REFORMING DE REFINERÍA CAMPANA

Fabián G. Lombardi, Axion Energy S.A., Fabian.g.lombardi@axionenergy.com

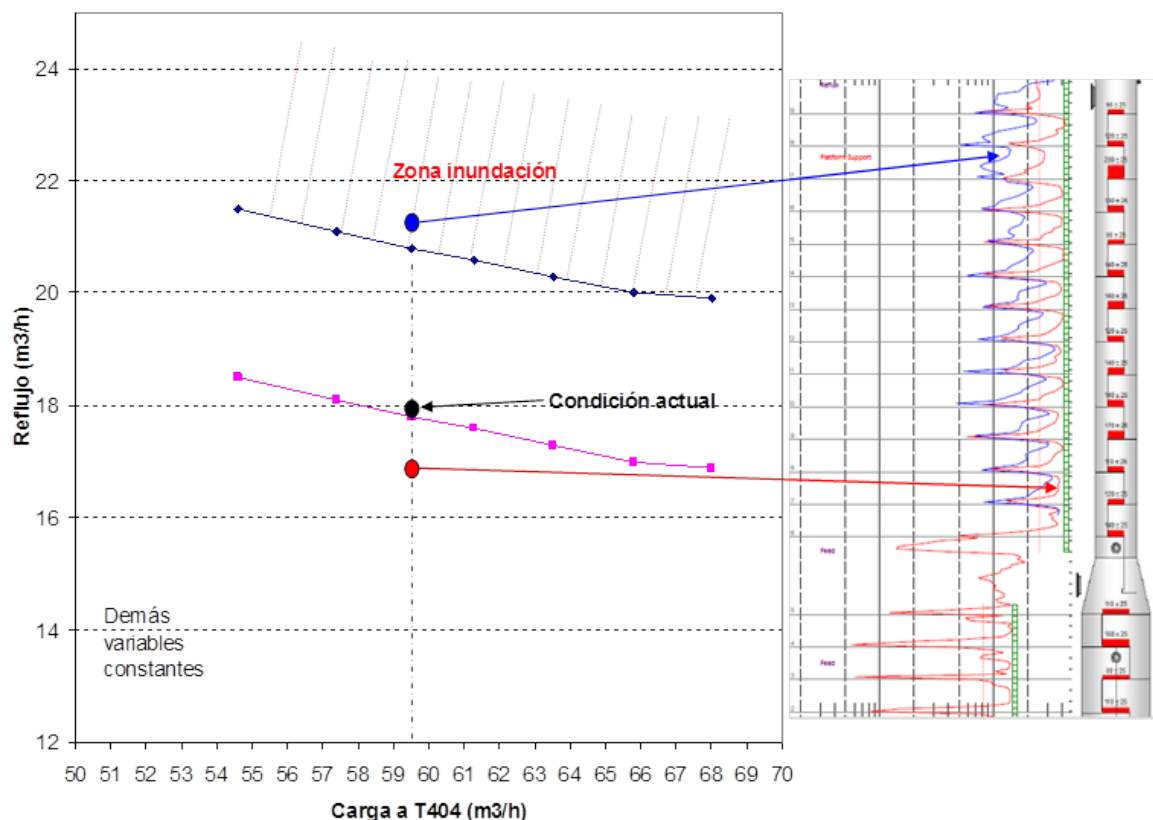
Durante la campaña 2013 de la unidad de Reforming de Refinería Campana se notaron episodios de propelente fuera de especificación en el parámetro olor. El propelente es obtenido en el tren de destilación de productos del reactor en una torre que separa propano y butano por cabeza y nafta reformada por el fondo. El propelente es butano (C4) con un límite de propano (C3) de 20 a 25 %vol. y con un límite máximo de pentanos (C5) del 0,5 %vol. La especificación de olor es un ensayo realizado por un panelista dedicado y que se chequea contra un patrón acordado con el cliente. En este caso el olor que se apreciaba era de “solvente”, característica que asociamos a la presencia de pentanos. La especificación más importante de la nafta de fondo es su presión de vapor, que cumple especificaciones estacionales. Se ajustaron las condiciones operativas de la torre debutanizadora, T-404, y los episodios dejaron de ocurrir. En junio del 2013 se realizó un gammascanning a la torre a distintos caudales de reflujo y se encontró que la operación correlacionaba adecuadamente con las simulaciones de la misma. O sea, que cuando la simulación predecía inundación, esta efectivamente ocurría y podía comprobarse por gammascanning. La conclusión de la operación fue que había que llegar a condiciones límites de inundación para obtener la especificación del propelente en el parámetro olor. Se asocia esta variable a la presencia de pentanos. En base a lo actuado se definió abrir la torre en la próxima regeneración del Reforming, sólo algunos platos en los tres pasos de hombre, para inspeccionar que nada anormal estuviera ocurriendo. En la **figura N°1** puede observarse la línea de absorción del gammascanning comparada con las condiciones operativas de inundación de las simulaciones a distintos reflujo.

**Figura N°1:** Carga de la torre vs reflujo y scanning en dichas condiciones

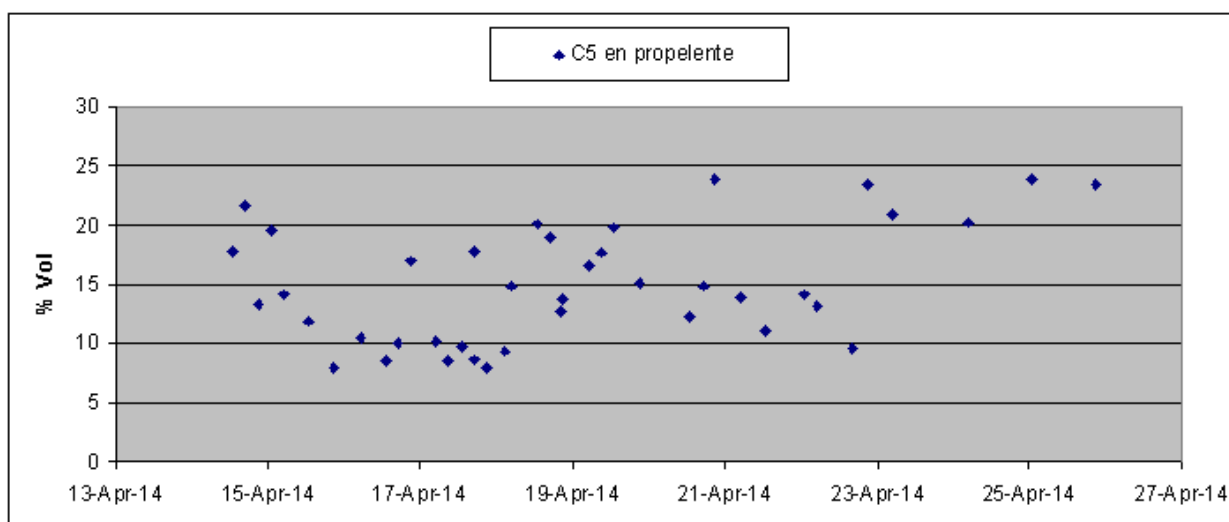
Luego del arranque de la unidad, no se pudo obtener el propelente en especificación en el %C5 y se encontraba incluso contaminado con C6, situación absolutamente anormal y que denotaba un fraccionamiento pobre, ver **figura N°2**. Por supuesto, ante valores de %C5 mayores al 5%, el olor estaba fuera de spec. Para comprobar esta tendencia, la presión de vapor del reformado también se encontraba fuera de especificación, con lo cuál existía concentración de C4 por arriba de la habitual de este corte. También se observaba que la torre era inerte a los cambios en la relación de reflujo, temperatura de fondo y temperatura de entrada de la alimentación. Se modificó la cantidad de C4 y C5 que ingresaba a la debutanizadora modificando la operación de la torre aguas arriba y no se vieron efectos significativos. Se tomaron muestras de la cabeza de la torre para eliminar potencial pinchadura de intercambiadores enfriadores de destilado y se descartaron problemas mecánicos en los mismos.

Cuando se cerró el caso real con la misma simulación que había arrojado resultados precisos en el año 2013, se concluyó que la T-404 estaba operando con sólo 2 etapas teóricas de fraccionamiento, en vez de las 14 habituales. Esto no hizo más que confirmar que existía un problema con la torre propiamente dicho generado después de la parada de plantas.

**Figura N°2:** Concentración de pentanos en propelente, spec: 0,5%vol.

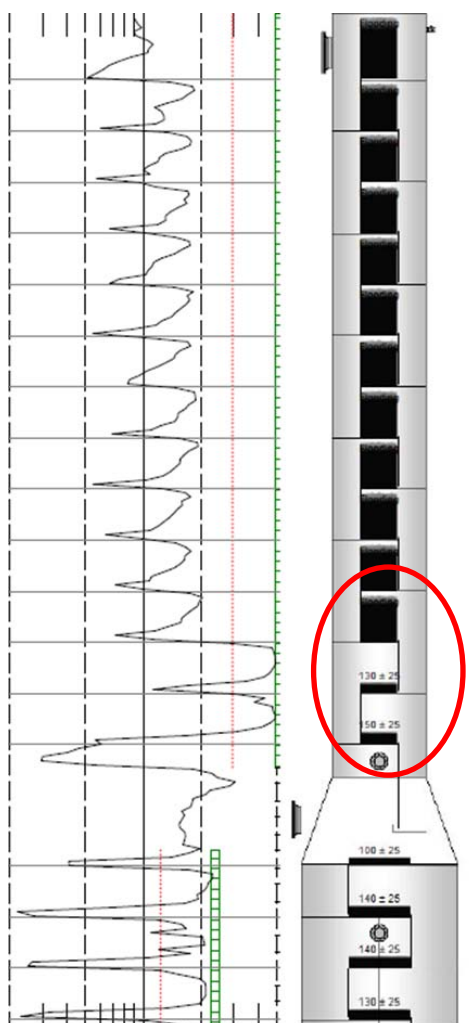
Un gammascanning confirmó lo antedicho mostrando una obstrucción en el downcomer del plato 17, dos platos por encima de la alimentación, ver **figura N°3**.

**Figura N°3:** scanning de debutanizadora T-404 Junio 2014

La decisión acerca de cómo solucionar el problema fue compleja y se presentaron cuatro alternativas posibles:

4. Bypasear la T-404 debutanizadora para intervenirla y operar con la torre deetanizadora aguas arriba (T-403) como debutanizadora. Esta opción permite no bajar la carga al Reforming y es la que minimiza la pérdida económica.

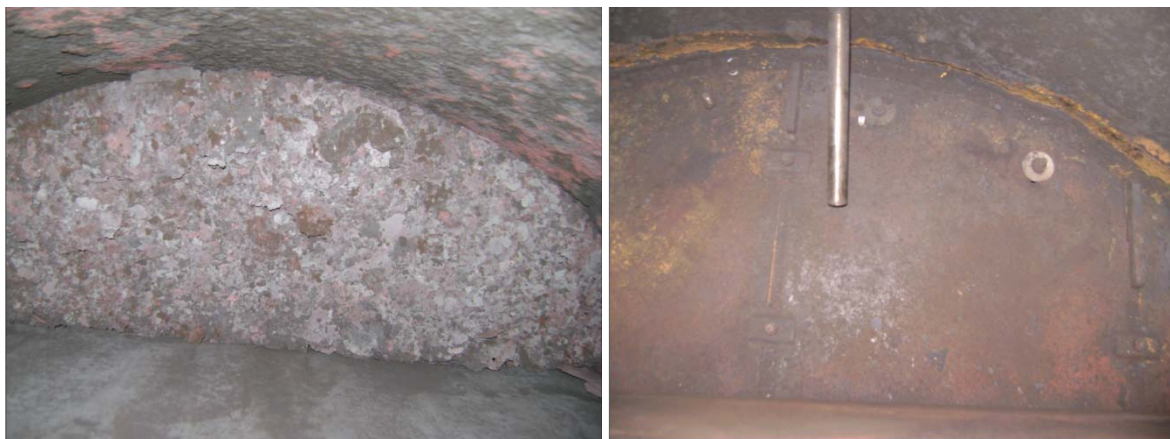
Finalmente, se analizaron y construyeron en operación las líneas necesarias para bypasear la T-404 y operar solamente la T-403 como debutanizadora y se elaboraron los procedimientos operativos correspondientes. La T-404 pudo sacarse de servicio para ingreso y en el plato 17 se encontraron gran cantidad de depósitos que obstruían el flujo de bajada de líquido, según se muestra en la **figura N°4**. Estos depósitos fueron los acumulados a lo largo de los años productos de la corrosión, si bien baja, pero sostenida a lo largo del tiempo.

**Figura N°4:** izquierda, downcomer como fue encontrado. Derecha, downcomer una vez limpio

- Apertura de todos los pasos de hombre, externos e internos
- Verificación de internos. Reposición de bulonería e internos de platos menor
- Limpieza completa de la torre
