**CORROSIÓN BAJO AISLACIÓN**  
**REVISIÓN DE API RP 583 Y CASOS DE ESTUDIO**

Ing. Esteban Rubertis, GIE S.A. [rubertis@giegroup.net](mailto:rubertis@giegroup.net)

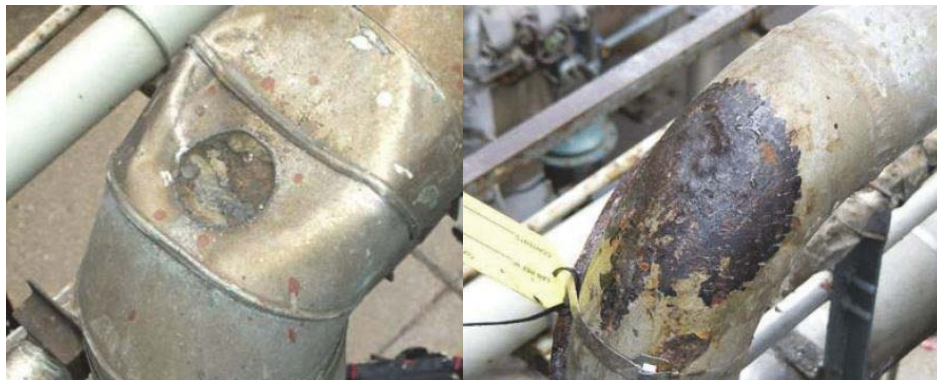
*Figura 1. CUI en codo de tubería. (Imagen extraída de API RP 583)*

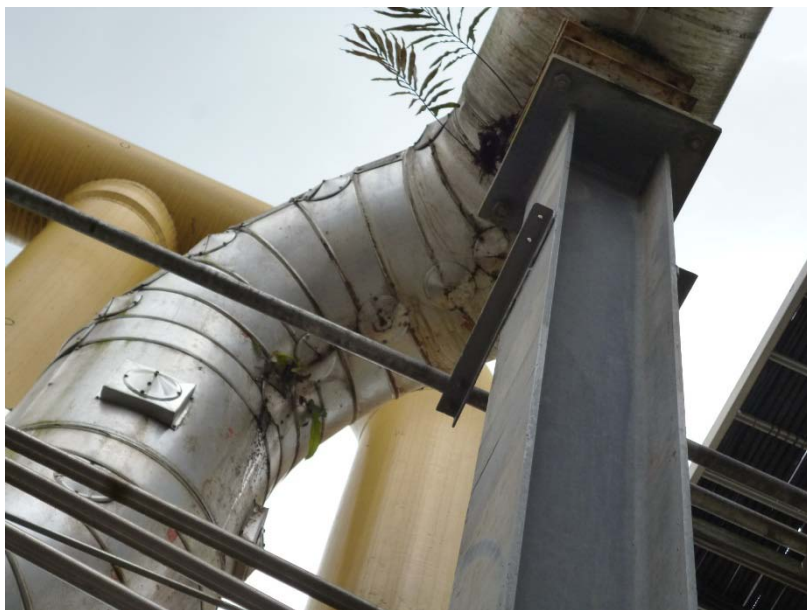
*Figura 2. Presencia de humedad en soportes de tuberías.*

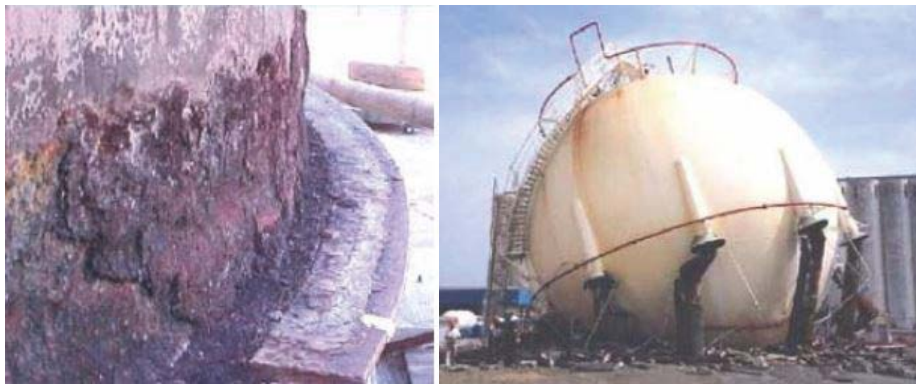
*Figura 3. (A)CUI en anillo de soportación de tanque. (B) Corrosión bajo protección ignífuga en piernas de soportación de esfera. (Imagen extraída de API RP 583)*

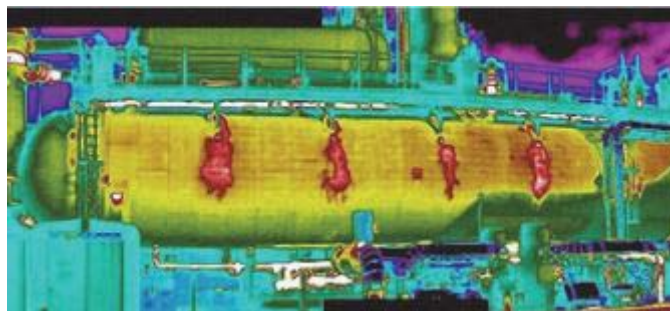
*Figura 8. Filtraciones de agua en aislación de recipiente horizontal. (Imagen extraída de API RP 583)*

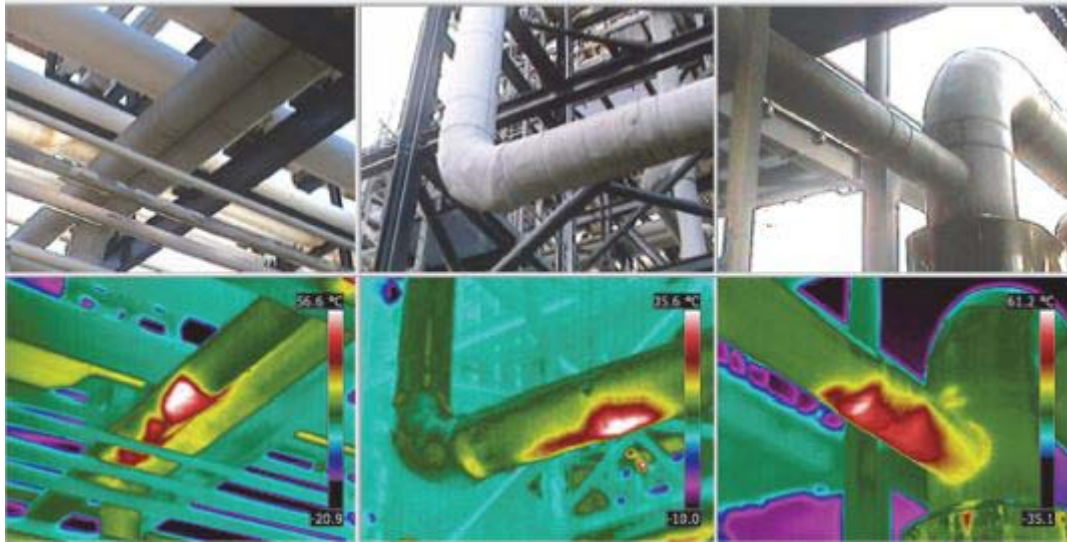
Figura 9. Aislación en mal estado o con presencia de humedad en tuberías. (Imagen extraída de API RP 583)

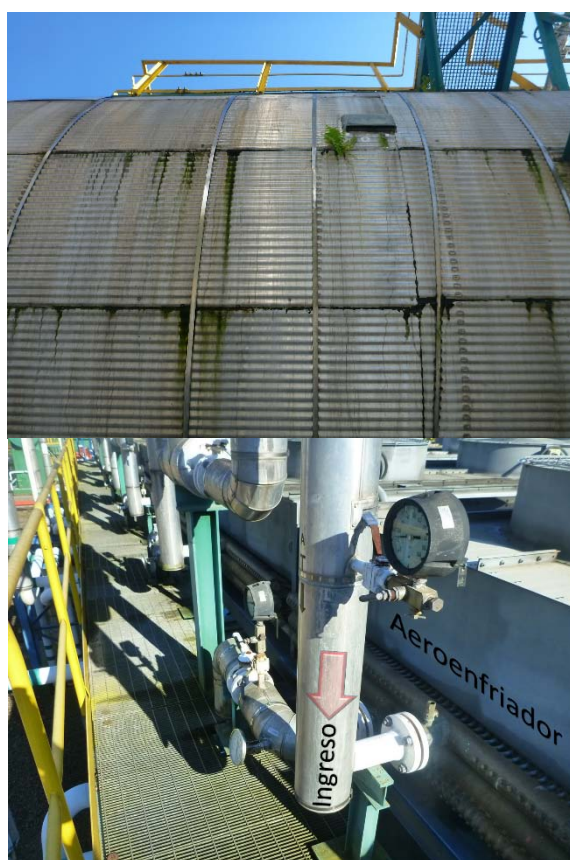
Dentro de los sistemas agregados a la ampliación, se incluyó el sistema de refrigeración de los generadores eléctricos (Figura 10B). Al realizar el retiro de algunas zonas, se detectó corrosión leve en diversos puntos del sistema. Debido a que la aislación simplemente cumplía un rol de barrera mecánica, la compañía decidió el reemplazo de la totalidad de la aislación por jaulas similares a las que se muestran en la figura 4.

Figura 10(A) Equipos del mismo sistema con indicios de humedad por debajo de la aislación térmica. (B) Sistema de enfriamiento de agua de generadores aislado como barrera mecánica.

Esta decisión permitió disminuir y mitigar el riesgo por CUI, tal como especifica API RP 583 en su apartado de “recomendaciones antes de inspeccionar”, lo que contribuye en gran medida a disminuir el riesgo total asociado a los equipos analizados.

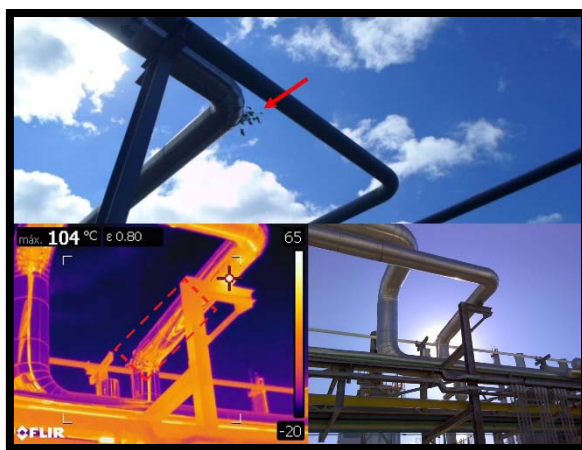
Se realizó una corroboración de la zona con una cámara termográfica, verificándose una variación térmica cercana al soporte (Figura 11). Debido a la dificultad de acceso que presentaba el sistema de tuberías, se aprovechó una zona de pasarelas cercana al componente en cuestión y se montó el anillo de GWT para su verificación. Los resultados del ensayo indicaron una pérdida de sección transversal del %9,95 en el sector previamente indicado mediante termografía (Figura 12), lo que motivó la necesidad de caracterizar la pérdida de espesor con un método directo.

*Figura 11 Detección de tubería área con indicios de humedad, inspección mediante cámara termográfica.*

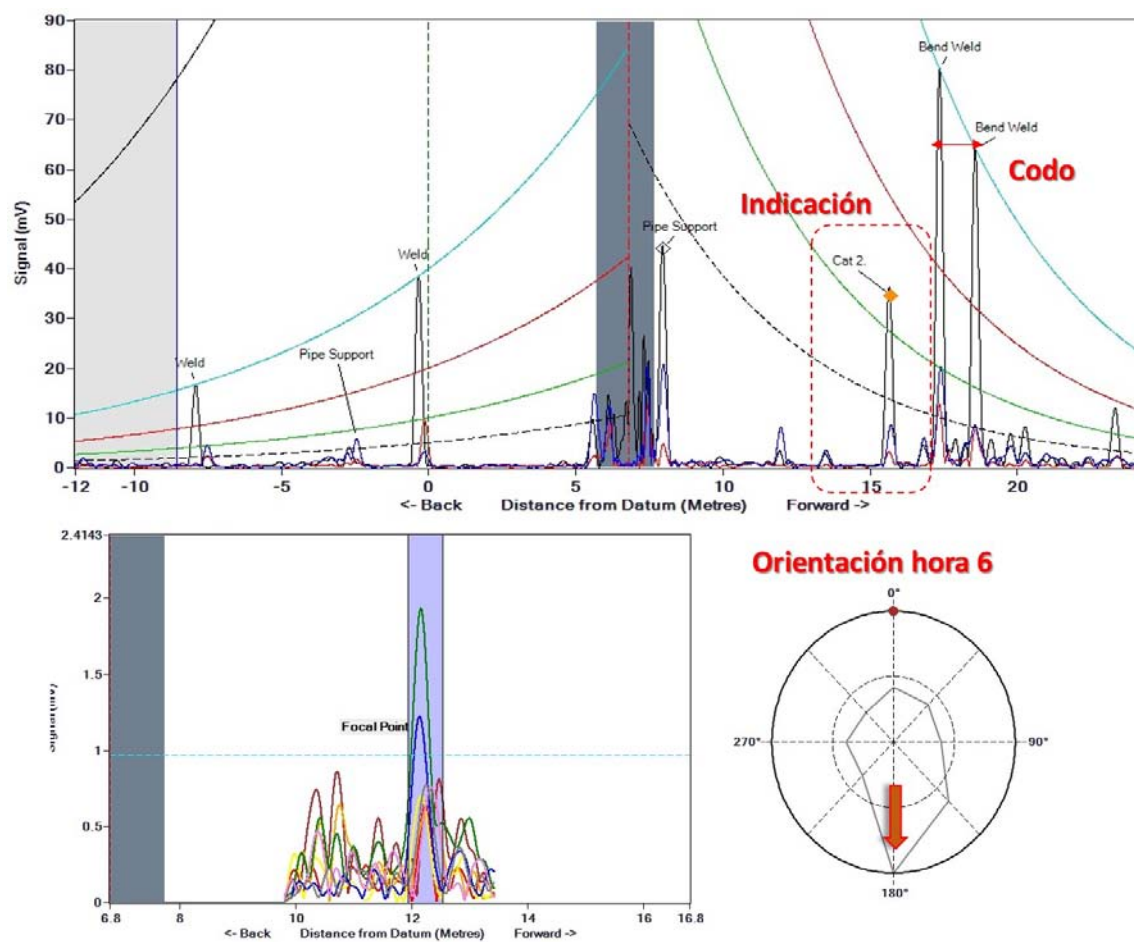
Figura 12 Resultados de ensayo de Ondas Guiadas, ubicación de la indicación / Ampliación / Orientación horaria

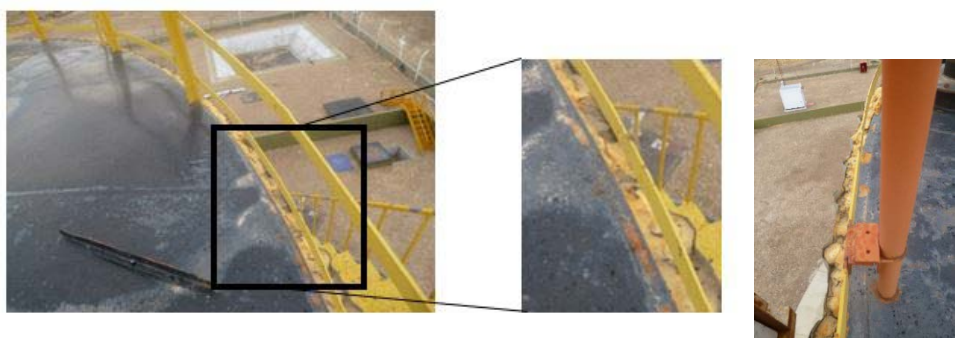
Durante la ejecución del plan de inspecciones diagramado, particularmente en la inspección visual externa realizada en uno de los tanques de almacenamiento de crudo aislado, se observó la falta de revestimiento en la zona superior de la aislación, en la unión techo-envolvente.

La experiencia en la detección de CUI, le permitió al inspector identificar como crítica esta condición, debido a que toda el agua de lluvia que se acumulaba en el techo del tanque caía por las paredes de la envolvente, humedeciendo la aislación.

*Figura 14. Falta de recubrimiento en unión techo-envolvente.*

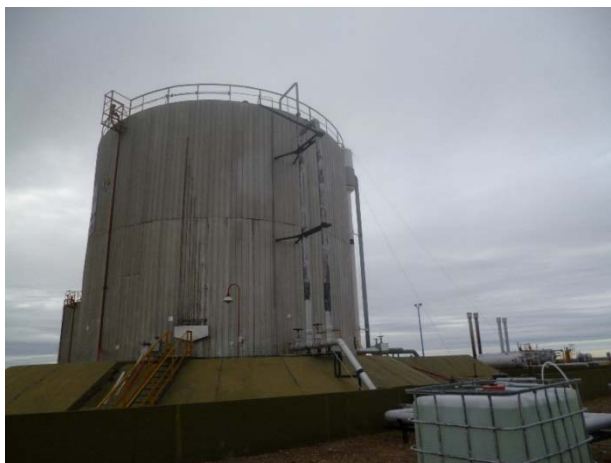
*Figura 15. Tanque aislado de almacenamiento de crudo.*

Al informar esta condición, el personal de planta no supo responder con exactitud el tiempo que la aislación llevaba sin el recubrimiento correspondiente, lo que derivó en acciones concretas para cuantificar los daños que podrían haberse producido por la presencia de humedad en la aislación.

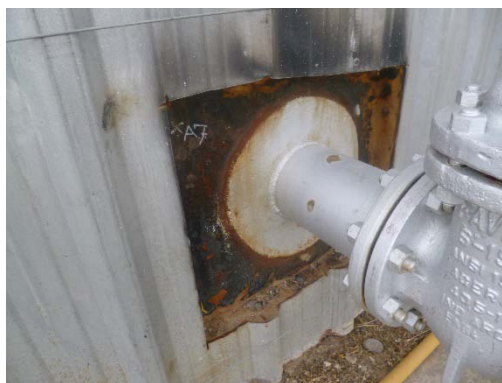
La primera actividad en realizarse fue la identificación de zonas críticas, mediante una inspección visual detallada, con el objetivo de encontrar sectores donde CUI sea más evidente. Se encontraron boquillas con falta de aislación y presencia de corrosión (Figura 16), y manchas en la aislación.

*Figura 16. Evidencia de corrosión generalizada en boquillas.*

La superficie externa de la envolvente presentaba corrosión generalizada avanzada y falta de pintura. Todas estas indicaciones impulsaron la decisión de realizar una inspección interna del tanque, ya que se contaba con un tanque de reserva y actualmente la producción de la planta era baja, por lo que era posible continuar operando normalmente aún con el tanque fuera de servicio.

La inspección interna incluyó una inspección visual completa y el ensayo de MFL (pérdida de flujo magnético) en las paredes del tanques, para poder identificar las zonas con daños sin necesidad de retirar la aislación.

Una vez identificadas las zonas con corrosión, se realizó el retiro de aislación en forma localizada, para caracterizar los defectos.
