## **Degradación en losa de hormigón en unidad COKER: Inspección, control y mantenimiento.**

Jose Massano, Raízen Argentina, Jose.Massano@raizen.com.ar

El objetivo del presente documento busca explicar cómo se logró resolver un problema estructural complejo surgido por la degradación de una losa de Hormigón Armado, la cual soporta las cámaras de corte de la unidad COKER de la Refinería Buenos Aires.

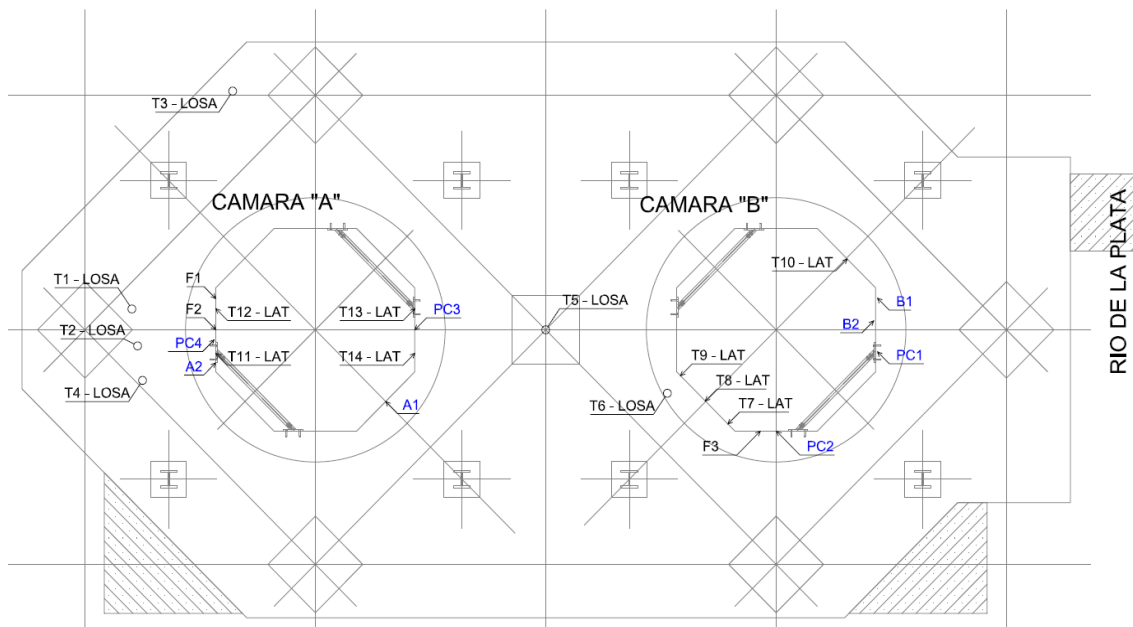
Imagen 4: Mapa de muestreo realizado en 2018

En esta oportunidad se utilizaron todos los resultados que involucran a la cámara V101 A, los cuales mostraron que en general la afectación de la losa debía considerarse localmente intensa en proximidades de las cámaras, neutralizándose a distancias de aproximadamente 0,50 m de sus bordes. Tanto el hormigón como las armaduras ubicadas a distancias menores estaban afectados en mayor o menor medida, produciéndose en numerosos casos la desintegración total y hasta la desaparición de dichos materiales, lo cual dio origen a la falta de sustentación en zonas puntuales de la cámara provocando su inclinación.

Las reducciones de sección en las armaduras que al momento de efectuarse los muestreos se encontraban expuestas o solo parcialmente empotradas, así como la alteración de las capas exteriores de hormigón de los bordes de losa, indicaron la necesidad de su retiro hasta profundidades que aseguren la existencia de un sustrato sano, firme y resistente, y el posterior reemplazo de dichas secciones afectadas.

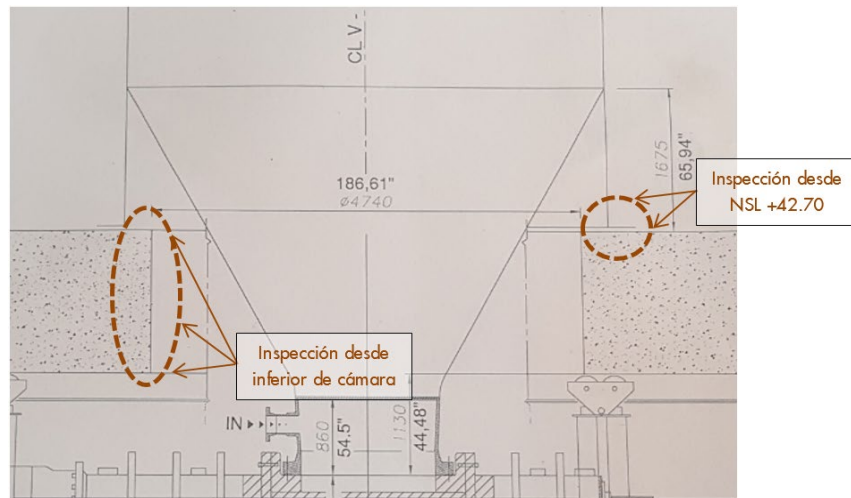
Imagen 6: Ubicación de sectores inspeccionados

En cada una de las revisiones realizadas se efectuó una recorrida de toda la zona de apoyo de la cámara V101 A, primero desde el nivel de circulación sobre losa (+42,70), luego desde el nivel inferior (+39,00) de la cámara, por sobre la válvula Slide Valve BUD y por último en el nivel +68,00 para relevar la ubicación de la lanza en la cual se observaban diversos puntos:

- Pernos de anclaje
- Placa de apoyo y pollera del equipo
- Anclajes de válvula BUD
- Superficie de la losa inspección superior
- Superficie de la losa inspección inferior
- Paredes interiores del octógono
- Alineación de la lanza de corte
- Nivelación de la válvula BUD

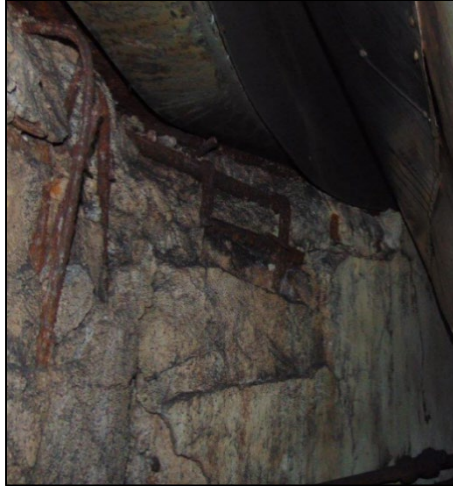
Imagen 7: Pared interior de losa de soporte

Cuando realizamos las inspecciones en la parte inferior de la cámara nos encontramos con un avanzado deterioro de la losa. Había armadura expuesta, deteriorada y desprendimiento de bloques de hormigón.

Estas anomalías redujeron la superficie de apoyo. También detectamos una significativa pérdida de espesor por corrosión en sectores de la placa de descanso de la pollera (annular plate).

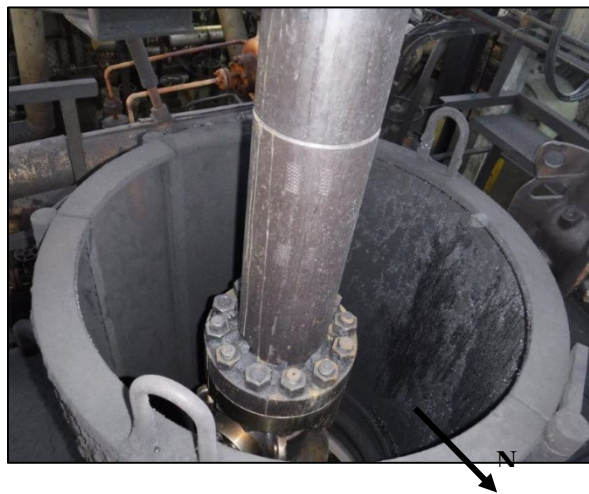
Imagen 10: Lanza de corte

En el nivel +68 se observó la alineación de la lanza de corte con respecto a la cámara V 101 A.

Se analizó la ubicación de la lanza respecto del centro de la cámara, tomando distancias desde los filos interiores y exteriores en la boca de acceso.
