## ANÁLISIS DE CONFIABILIDAD DE CALDERAS DE VAPOR

Macarena Cabeza, Pan American Energy, [MCabeza@pan-energy.com](mailto:MCabeza@pan-energy.com)  
Juan Manuel Álvarez, Pan American Energy, [JuanM.Alvarez@axionenergy.com](mailto:JuanM.Alvarez@axionenergy.com)

La Refinería Campana posee un parque de cinco calderas de vapor de 30 kg/cm<sup>2</sup>g. Cuatro de ellas poseen una capacidad de diseño de 45 tn/h (C-22, C-23, C-24 y C-25), y una quinta de 120 tn/h (C-26).

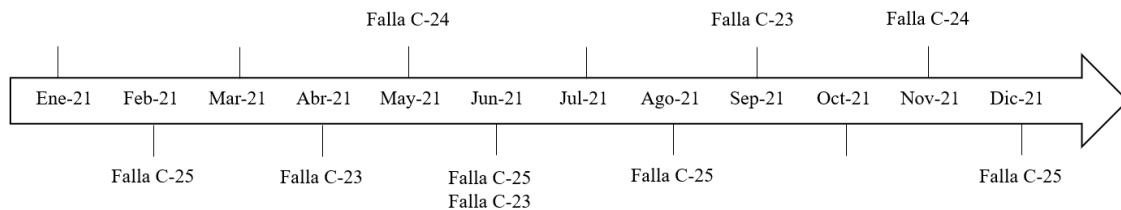
*Figura 1: Cronología de fallas de calderas durante el año 2021*

Durante el transcurso del año 2021 se encontraron fallas en los tubos de las calderas C-23, C-24 y C-25. En el transcurso del año, las calderas fallaron más de una vez, encontrando afectación en tubos de cambiados recientemente y otros más antiguos.

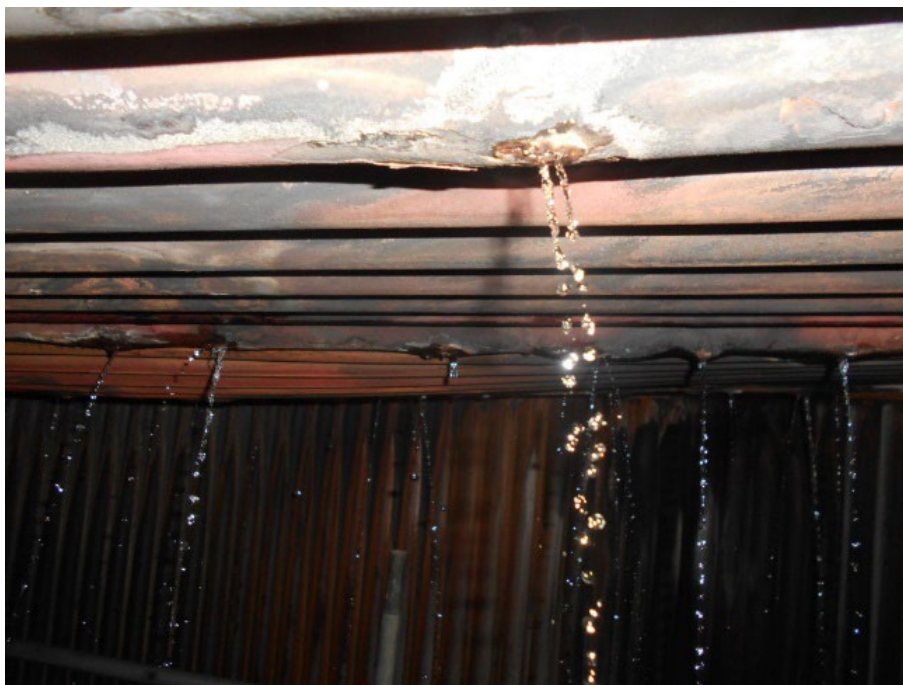
Figura 2: Fisura en tubos de techo C-25 - 24/02/2021

En la Figura 2 se observa multiplicidad de pérdidas tipo abubonamientos en los tubos de techo de la caldera 25, además de enrojecimiento de las superficies metálicas alrededor, y zonas de hollín más oscuras.

Se realizaron estudios metalúrgicos para determinar el fenómeno a nivel estructural y se identificó que el modo de falla metalúrgico observado es el envejecimiento de largo plazo (*long term creep*).

La particularidad de este caso es que el fenómeno se presentó en tramos de tubos originales, así como también en tramos de tubos cambiados menos de tres meses atrás.

Con los análisis metalográficos se descartó la posibilidad de especies extrañas que pudieran haber alterado fisicoquímicamente la estructura del material metálico, es decir que los efectos observados fueron puramente de índole térmica.

El fenómeno de sobrecalentamiento de los tubos en calderas se produce debido a un exceso de flujo térmico que incrementa la temperatura en la superficie metálica por encima de su valor máximo

permitido. Este fenómeno puede ocurrir debido a problemas de combustión en la cara caliente, y/o que el fluido refrigerante del metal, es decir el agua/vapor circulante por el interior de los tubos, no remuevan el calor a una velocidad suficientemente alta. La refrigeración puede ser baja debido a baja circulación o a depósitos internos térmicamente aislantes de la transferencia de calor.

Como plan de acción se reforzaron los controles de calidad asociados al circuito de tratamiento de agua y adicionalmente se definió la realización de limpiezas químicas en las calderas. Los lavados químicos asegurarán la eliminación de los depósitos existentes como consecuencia de los eventos de calidad antes mencionados.

El exceso de refractario en la pared frontal del hogar y el mal estado de los internos de los domos superiores fueron identificados como factores que afectan la circulación de agua en las calderas. Se definió la remoción del refractario excedente y la adecuación de los internos de los domos durante las próximas paradas programadas de los equipos.

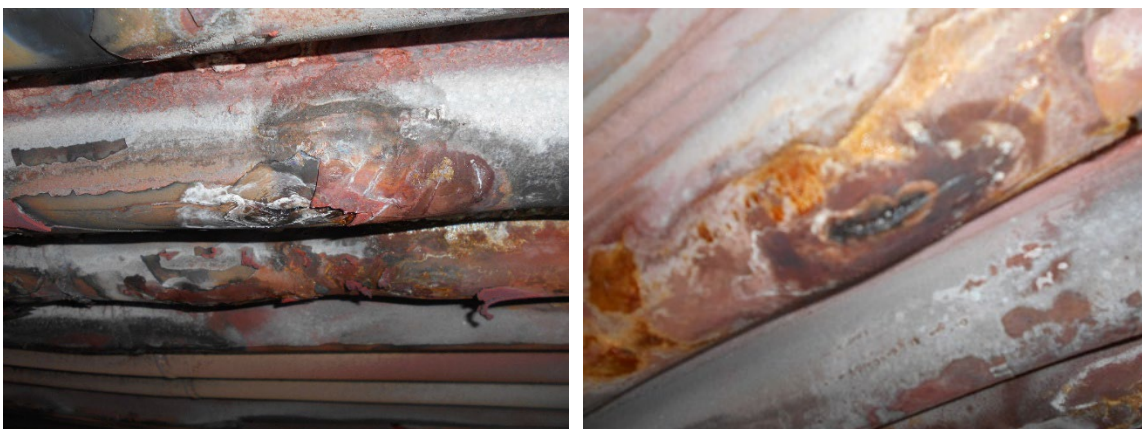
Figura 3: Fisuras en tubos de techo C-23 - 06/04/2021

Un patrón de falla similar se observa en la Figura 3 para la caldera 23, también sobre los tubos de techo.

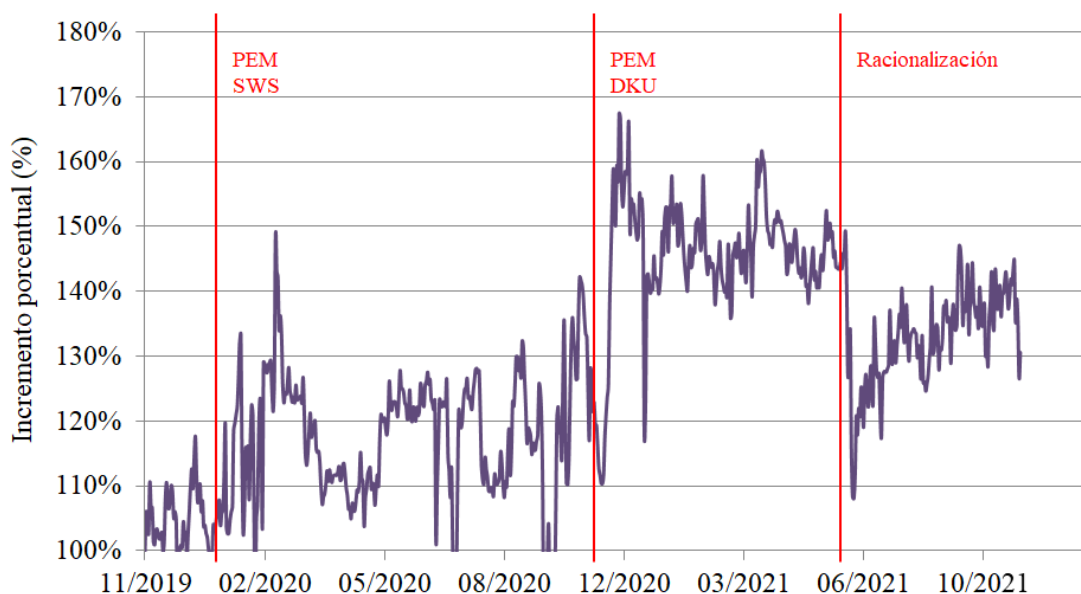
Figura 4: Evolución de la producción de vapor en Refinería Campana

La demanda de vapor en la refinería de Campana se ha incrementado como consecuencia de la expansión y la puesta en marcha de las nuevas unidades. En la Figura 4 es posible observar la evolución de la generación de vapor en calderas durante los últimos dos años de operación, tomando como base la producción de vapor promedio del mes de enero del año 2020.

En la Figura es posible observar tres hitos principales. El primero de ellos es el incremento de la demanda de vapor a partir de la puesta en marcha de la nueva planta de tratamiento de aguas agrias. Como segundo hito, se observa un aumento asociado a la puesta en servicio de la nueva unidad de coqueo retardado, alcanzando un incremento acumulado de aproximadamente 50%. Como tercer y último hito, se observa la racionalización de la utilización de vapor impulsado por las sucesivas fallas en calderas.

El incremento de la demanda de vapor ha sido identificado como un factor contribuyente a las fallas presentadas en las calderas debido a que un aumento en la producción de cada una de las calderas se traduce como una mayor carga calórica dentro del hogar de la caldera.

Con el objetivo de minimizar los efectos adversos derivados de una alta producción de vapor en las calderas, se impulsaron medidas tendientes a minimizar la utilización de vapor en Refinería, a la vez que se definieron nuevos límites operativos para cada una de ellas, minimizando los períodos de tiempo en los que trabajan por encima del 90% de su capacidad de diseño.
