*“Contaminación con haluros y su forma de neutralizarlos para evitar corrosión en las unidades de HDT”*. Autores: Sebastián Rivero Equiza

## **Sinopsis**

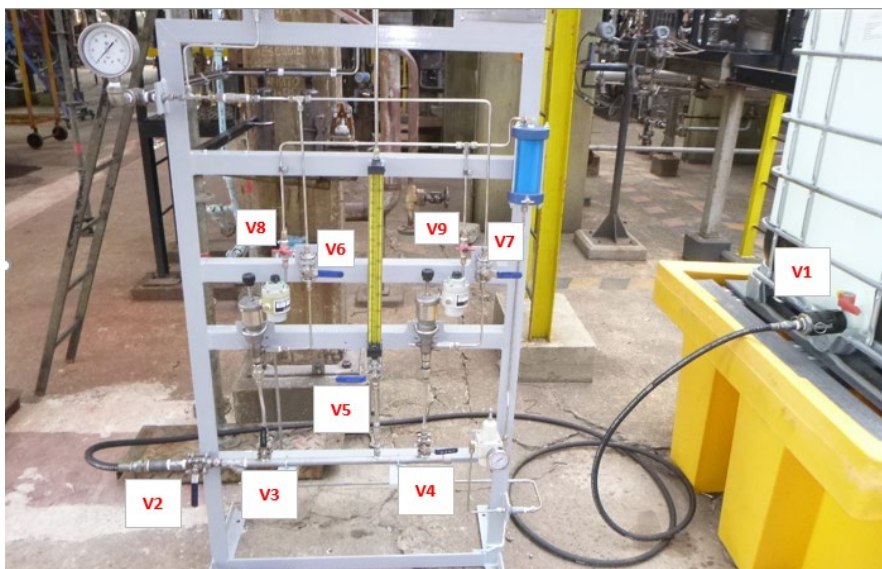
**Figura 1**

El agua amoniacal almacenada en contenedores de 1m<sup>3</sup> (IBC) se inyectó en la línea de Boiler Feed Water mediante una bomba neumática alternativa (ver figura 1 del kit utilizado). La dosificación de agua amoniacal tuvo como objetivo aportar al sistema el amoníaco necesario para neutralizar el exceso de especies ácidas presentes en el efluente de reacción.

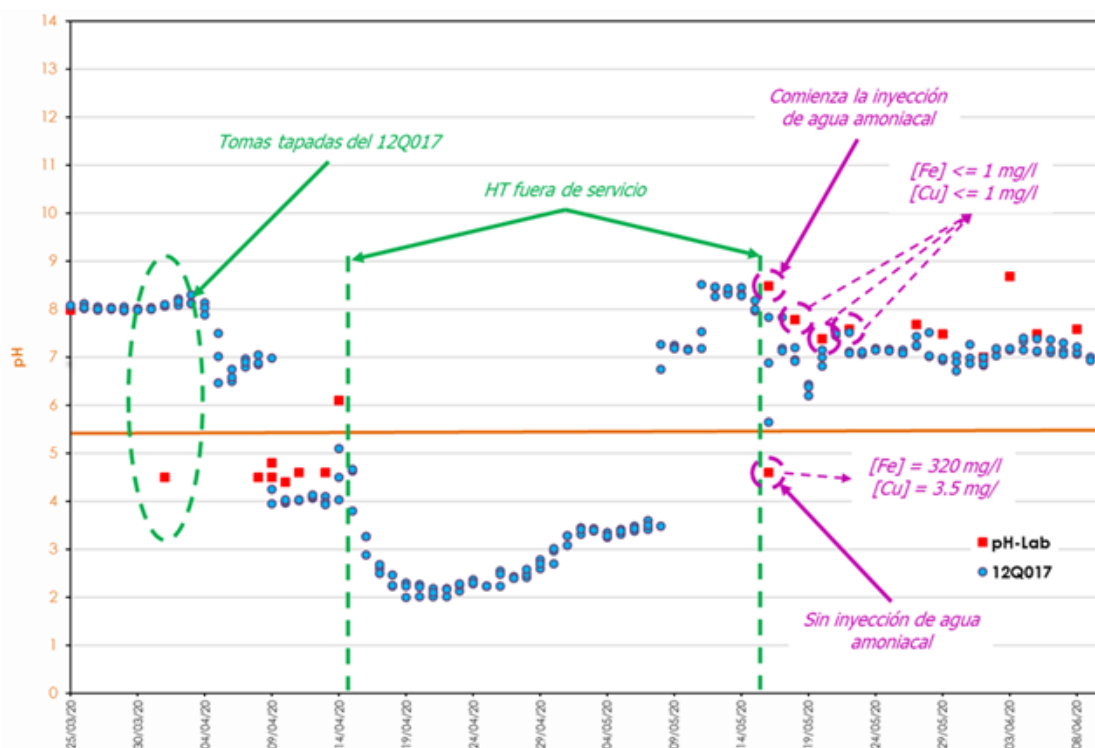
**Figura 2**

A continuación, se presenta un gráfico (Fig. 2) con la evolución del pH de la bota del separador de baja durante el proceso de inyección de agua amoniacal. Es posible observar que desde el comienzo de la inyección se mantuvo el pH en el rango 7.0 – 8.0. Dentro de los análisis para evaluar el seguimiento y la mejora en el tratamiento se midió la concentración de Cu y Fe en la bota. Se tomó una muestra previa a inyectar agua amoniacal, el análisis de dicha muestra indicó concentraciones muy altas de Fe, así como también presencia de Cu, lo cual refleja una elevada tasa de corrosión asociada a la operación a bajo pH. Una vez iniciada la inyección de agua amoniacal, las concentraciones de Fe y Cu en la bota fueron iguales o menores a 1 mg/l, indicando que el fenómeno de corrosión acelerada había sido frenado (por lo menos a nivel global).

La inyección de agua amoniacal debe regularse para mantener un pH de 5.5 – 6.5 en la bota del separador de baja de HDT, limitando de esa manera la cantidad de amoníaco inyectado al sistema y la alcalinidad de la fase acuosa. Esto apunta a minimizar la formación de sales y la concentración de amoníaco, ya que ambos factores influyen en la velocidad de corrosión de los equipos de la unidad.
