## IMPACTO DEL USO DE SECUESTRANTE DE OXÍGENO EN UNA UNIDAD DE AMINAS

Bischoff, Alexander Mikhail, YPF S.A., [alexander.bischoff@ypf.com](mailto:alexander.bischoff@ypf.com)  
Barbosa, Lucas, YPF S.A., [lucas.barbosa@ypf.com](mailto:lucas.barbosa@ypf.com)

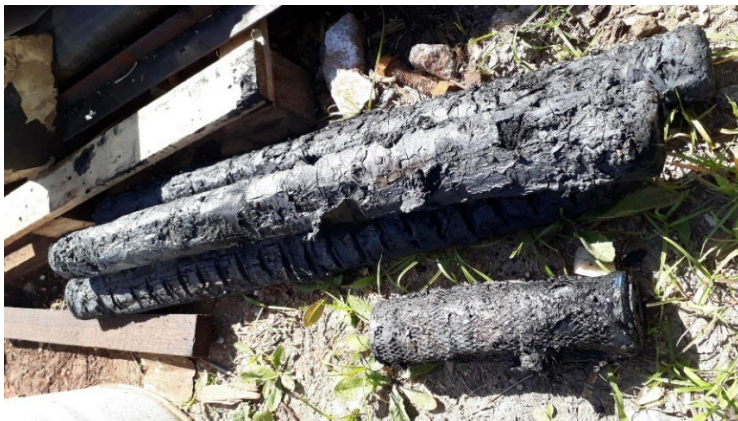
De la consulta a los tecnólogos de la unidad se identificó al secuestrante de oxígeno inyectado como uno de los posibles causantes de dicho ensuciamiento, además, luego de la parada, los filtros colocados eran de 20  $\mu\text{m}$  (siendo lo recomendado es entre 10  $\mu\text{m}$  y 5  $\mu\text{m}$ ), otro de los posibles causantes de dicho fenómeno de ensuciamiento, los que al limpiarse se hallaban con sedimentos grasos atribuidos a la interacción del secuestrante de oxígeno (ver imagen 1).

Imagen 1 – Filtros de 20 µm removidos con gran cantidad de depósitos grasos.

El inicio de la prueba se realizó con la puesta en marcha de la unidad luego del reemplazo de los filtros por unos de menor tamaño de trama, siendo estos de 10  $\mu\text{m}$ .

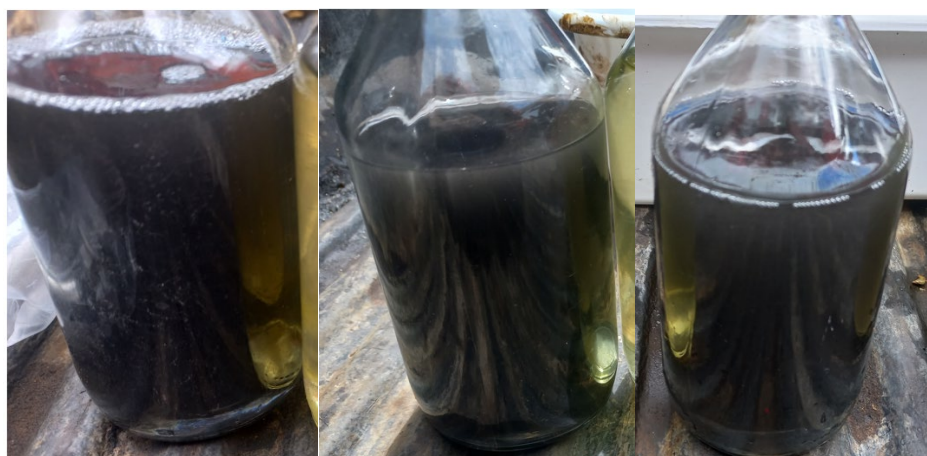
Aspecto de la amina antes y después de la remoción de la inyección y el cambio de filtros. Esto sucedió el día 3 de diciembre. El aspecto de la amina tal como se puede observar en la imagen del 1/12 era el aspecto habitual de la misma luego de la parada programada.

Imagen 2 - Muestra de Amina de izquierda a derecha: 01/12/21, 03/12/21, 06/12/21

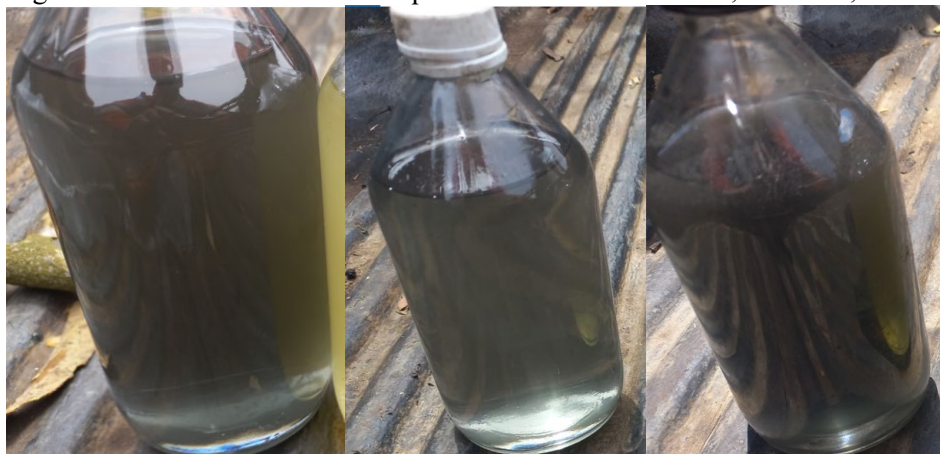
Imagen 3 - Muestra de Amina de izquierda a derecha: 10/12/21, 13/12/21, 15/12/21

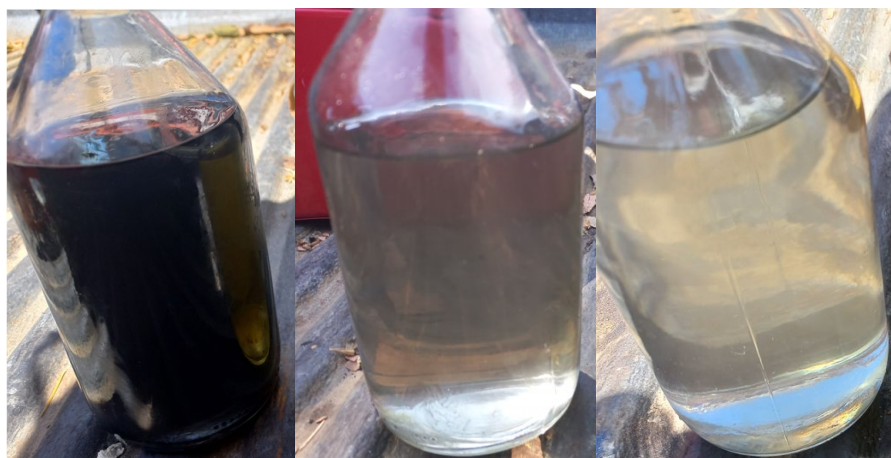
Imagen 4 - Muestra de Amina de izquierda a derecha: 17/12/21, 20/12/21, 22/12/21

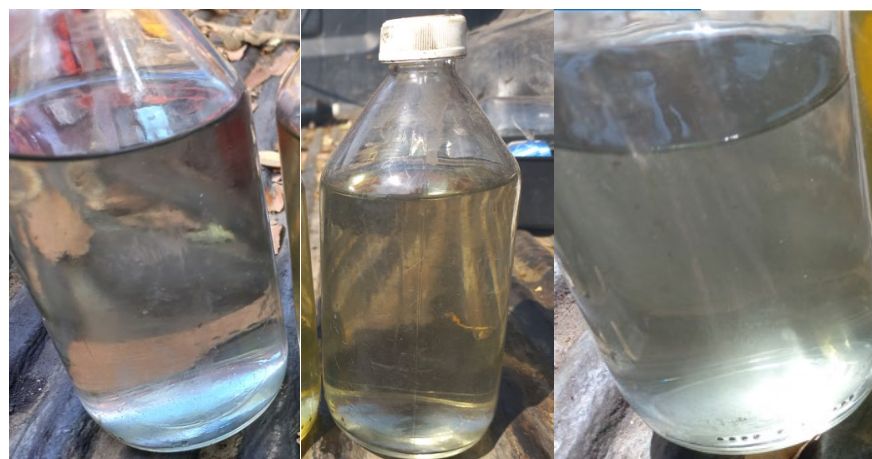
Imagen 5 - Muestra de Amina de izquierda a derecha: 27/12/21, 29/12/21, 05/01/22

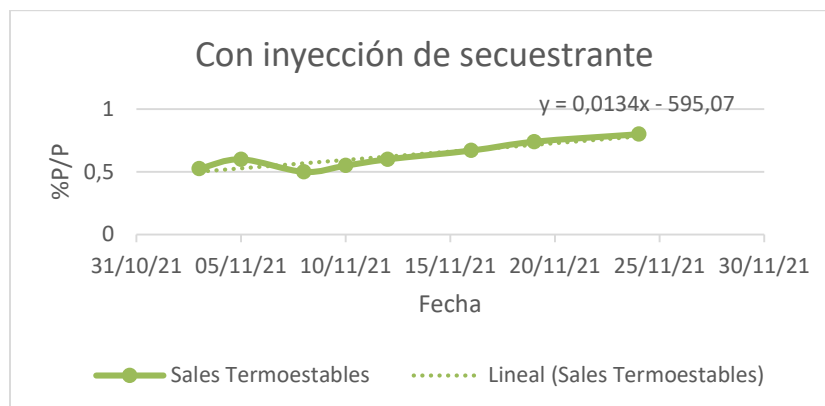
Imagen 6 – Tendencia de formación de sales termoestables con inyección de secuestrante de oxígeno.

De este análisis podemos ver que no existe una variación notable en cuanto a la formación de sales en el sistema.

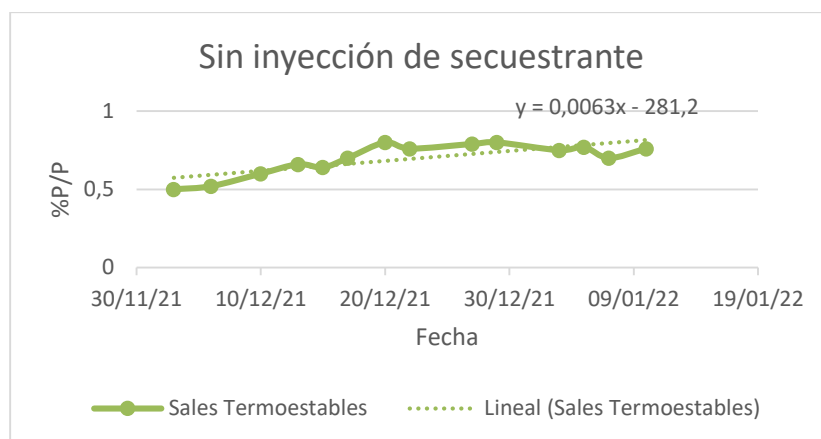
Imagen 7 – Tendencia de formación de sales termoestables sin inyección de secuestrante de oxígeno.
