## TRATAMIENTO TÉRMICO A TUBOS DE HORNO DE REFORMADO IN SITU

Mosqueira, Martin, YPF S.A., [martin.mosqueira@ypf.com](mailto:martin.mosqueira@ypf.com)  
Echaniz, Patricio, YPF S.A., [patricioechaniz@ypf.com](mailto:patricioechaniz@ypf.com)  
Bischoff, Alexander Mikhail, YPF S.A., [alexander.bischoff@ypf.com](mailto:alexander.bischoff@ypf.com)

### Sinopsis

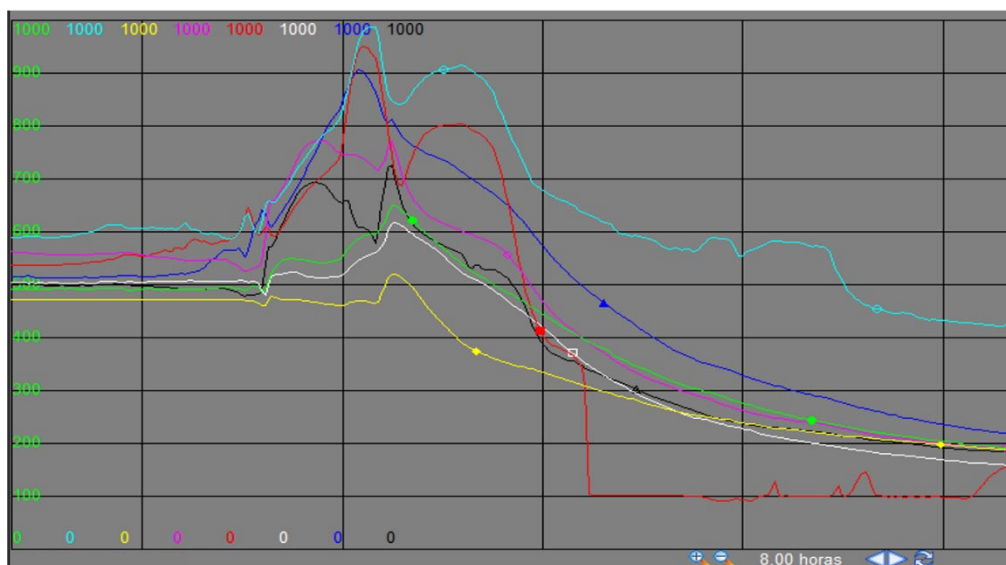
Operando en condiciones normales y siendo monitoreado por termografías periódicas y la instrumentación propia del horno, repentinamente se observó un incremento en la temperatura de los termometales ubicados en los primeros tubos de uno de sus ramales de la zona radiante, lo que se interpreta como la pérdida de contención de tubos en el interior del hogar.

Figura 1. Temperatura de zona radiante

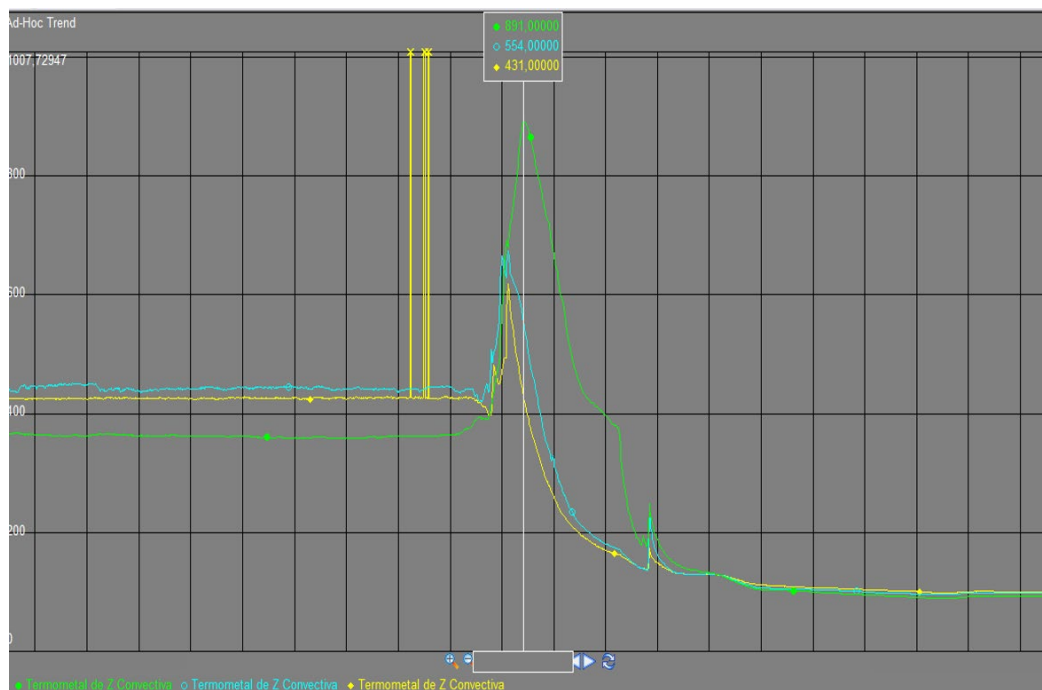
Ante la pérdida de contención del fluido circulante, se produjo la inflamación instantánea del mismo elevando la temperatura de hogar afectando a los tubos cercanos y las primeras filas de tubos del haz convectivo. Instantes después de la falla, los instrumentos del horno revelaron la caída de presión del circuito del haz convectivo que evidenciaron la falla del mismo.

Figura 2 Temperaturas haz convectivo

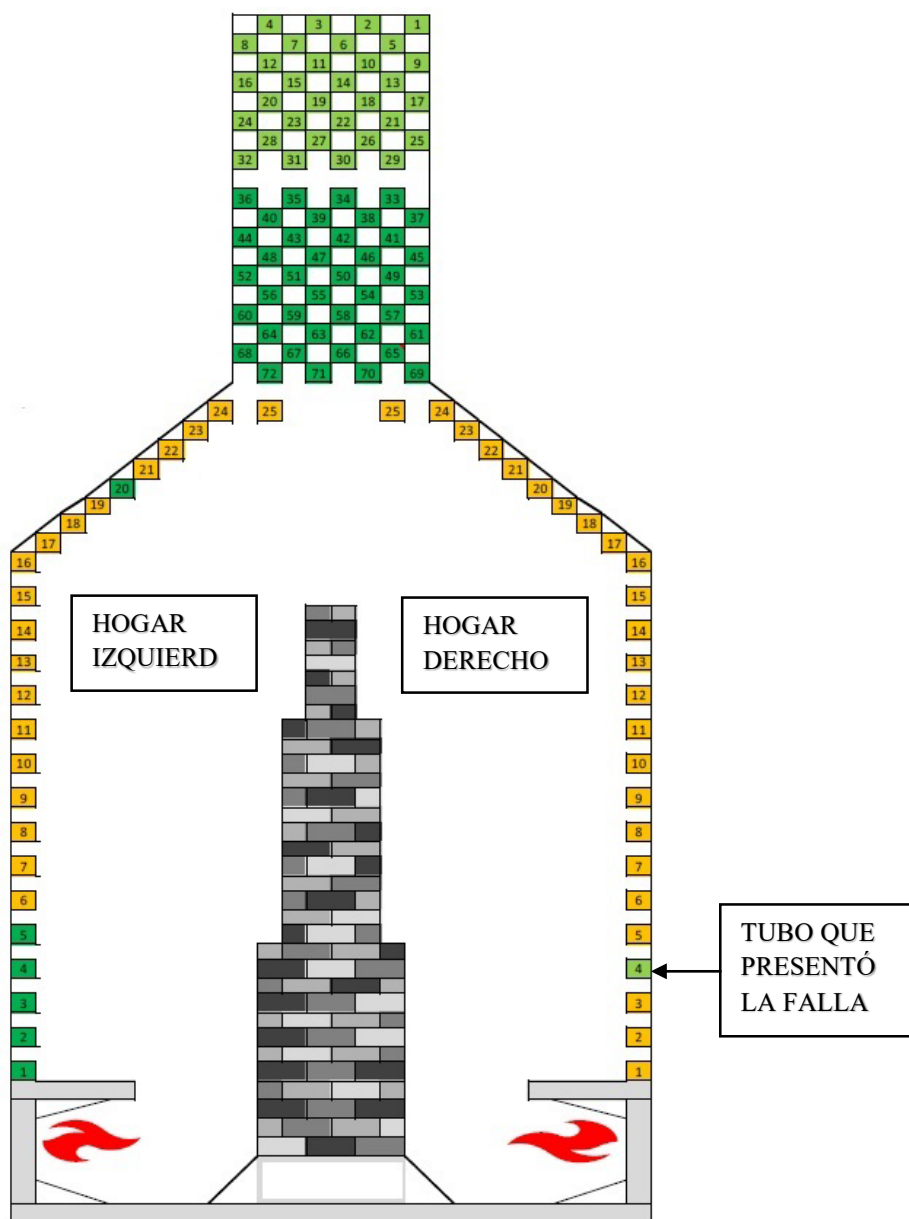
Una vez interrumpida la operación se logró avistar desde mirillas que la falla tuvo origen entre los primeros tubos del ramal derecho. La falla se produjo en el cuarto tubo, contados en orden ascendente, del hogar derecho del horno.

Figura 3. Esquema de la vista frontal de horno.

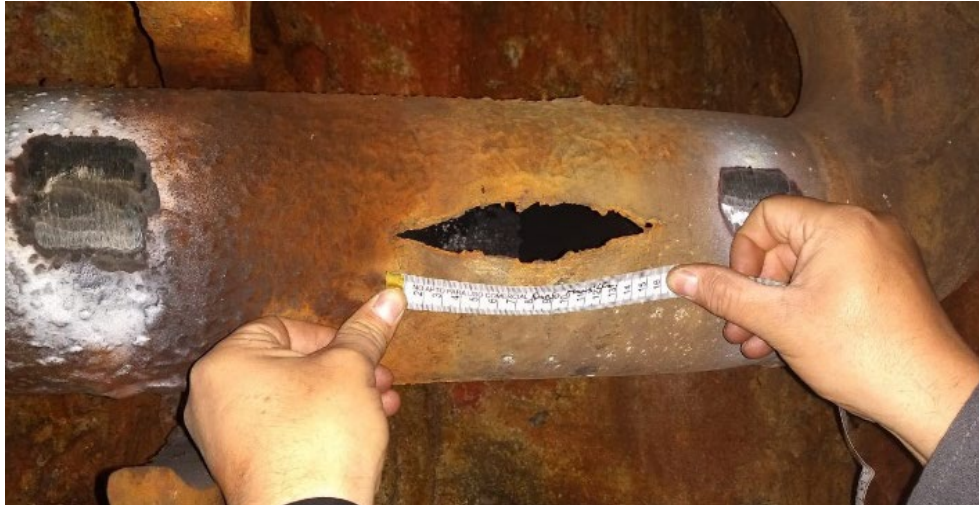
Cuando se generaron las condiciones adecuadas para el ingreso se corroboró que la falla presentó morfología de deterioro por creep. La falla tenía orientación longitudinal y una extensión de 160 mm; La misma se halló cerca de uno de los codos de retorno del horno en la zona radiante (extremo del horno), y se encontraba accesible desde el piso del horno.

Figura 4. Falla encontrada en el tubo de la zona radiante

Finalmente, con el resultado claramente desfavorable en los 4 tubos aledaños al tubo pinchado se definió el reemplazo de estos, al igual que otro tubo identificado con una dureza mayor a 310HB.

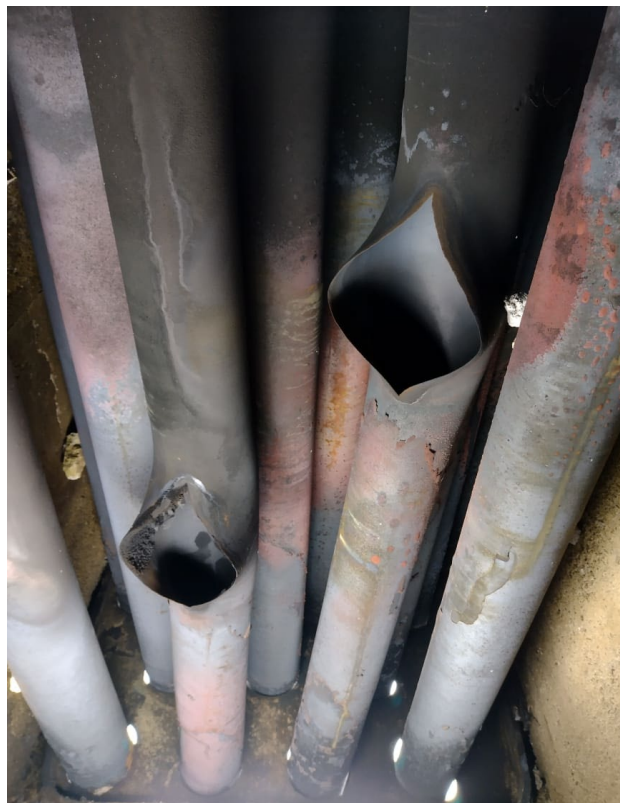
Finalmente logrando acceder al haz convectivo se pudo identificar el reventón de los dos tubos centrales de la primera fila coincidentes en ubicación con la falla del tubo de la zona radiante.

Figura 5. Fallas halladas en los tubos de la zona convectiva

Para el caso del haz convectivo, que por diseño está construido en material de Acero al Carbono, la evaluación se realizaría tomando como principal indicador de integridad, los resultados de las réplicas metalográficas. Definiendo finalmente el reemplazo de 40 de los 72 tubos que componen el haz convectivo.

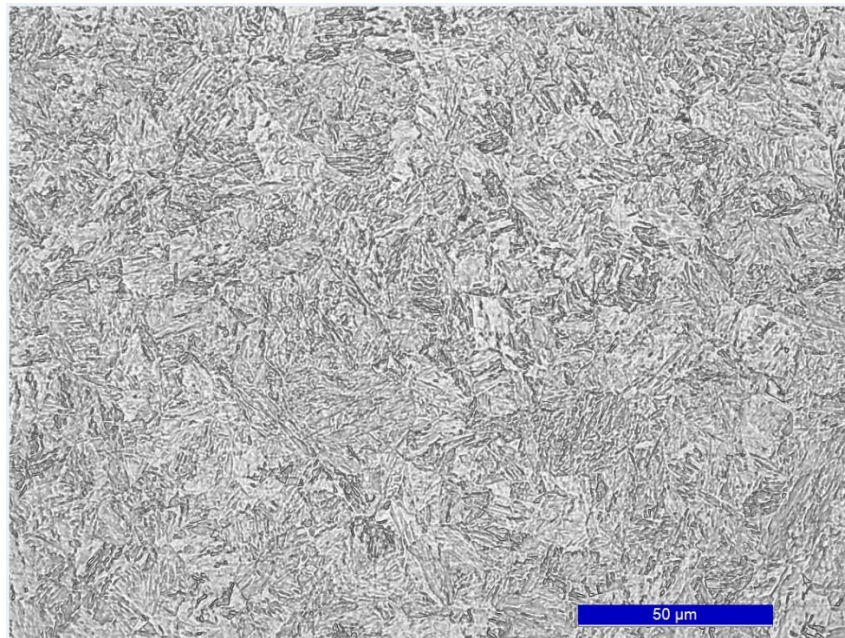
Figura 6. Tubo N°4 afectado por la llama (sin tratamiento térmico). Se observa una microestructura martensítica. Ataque con Vilella, 500X.

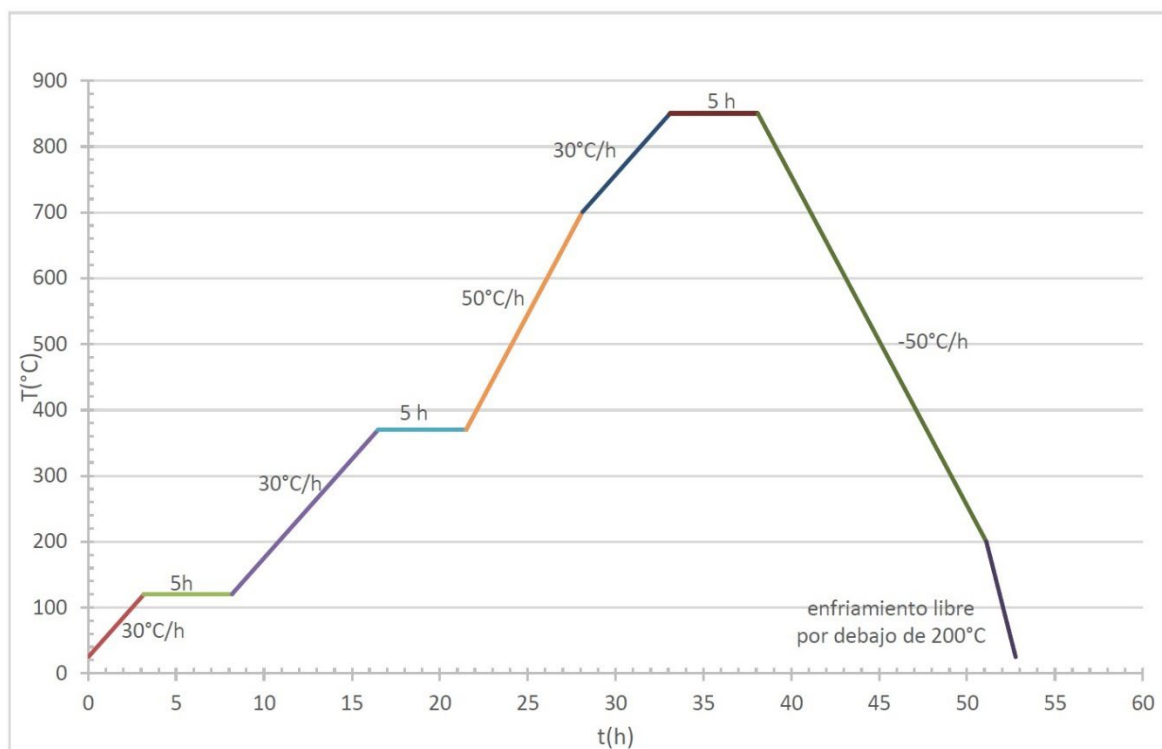
Figura 7. Curva propuesta para el tratamiento térmico. Se tiene en cuenta al principio una meseta para el secado del refractario.

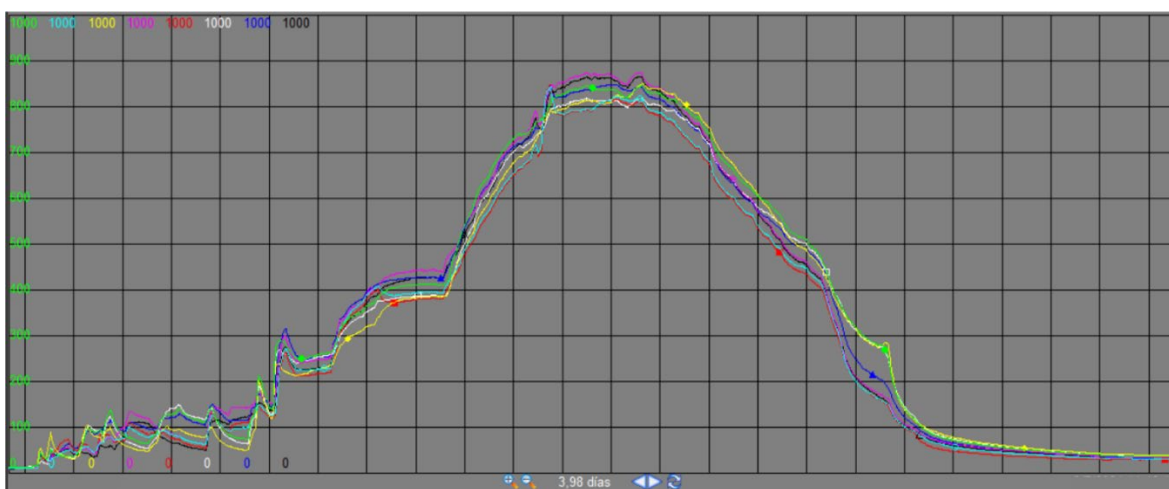
Figura 8. Curva real tomada de los instrumentos instalados.

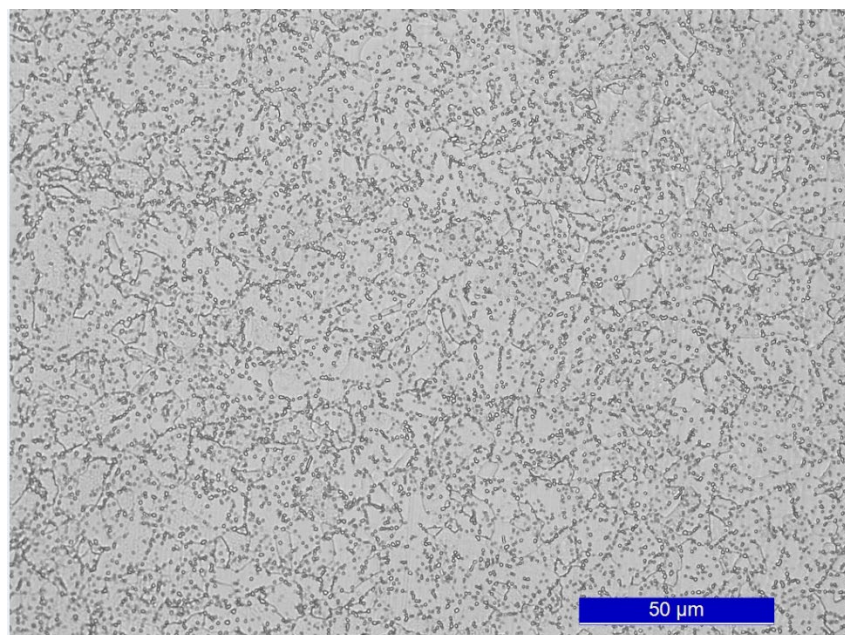
Figura 9. Tubo N°4 afectado por la llama (post tratamiento térmico a 850°C). Se observa una matriz ferrítica con carburos globulizados. Ataque con Vilella, 500X
