## **Mejora Continua: Una experiencia de trabajo conjunto Cliente Proveedor en el Yacimiento Cerro Dragón**

**Bernabé José Zalazar**  
**Jorge Alejandro Boeri**  
**Alfonso Lozano Camacho**  
**Pan American Energy LLC**  
**Diego Olmos**  
**Francisco Muse**  
**Tenaris Siderca División Varillas de Bombeo**

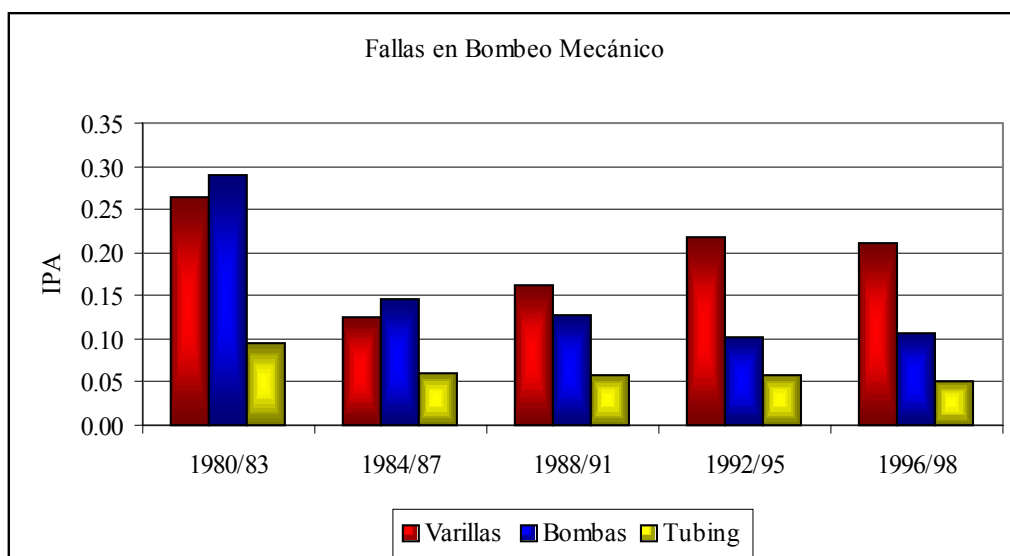
Figura 3

Debido al incremento en el IPA por fallas en pozos en bombeo mecánico (Figura 3) se comienza a aislar las distintas causas de falla. La primera y rápida conclusión que se obtuvo fue que las fallas en varillas de bombeo eran las que estaban en mayor crecimiento.

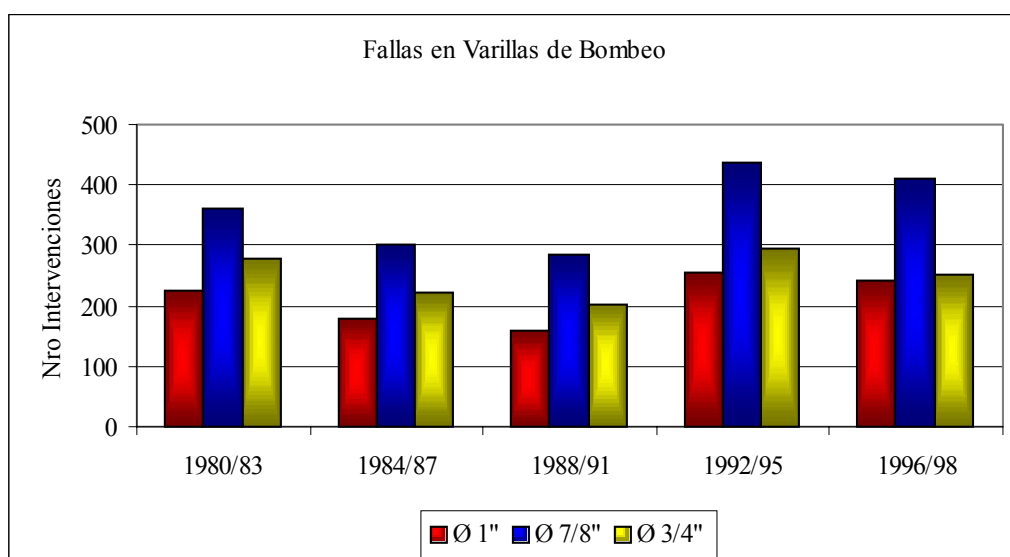
Figura 4

Luego se analizó cada uno de los tres diámetros de varillas usadas en la operación, 1" (25.4 mm), 7/8" (22.2 mm) y 3/4" (19.05 mm), concluyendo que las varillas de 7/8" (22.2 mm) eran las que más habían aumentado el número de intervenciones (Figura 4).

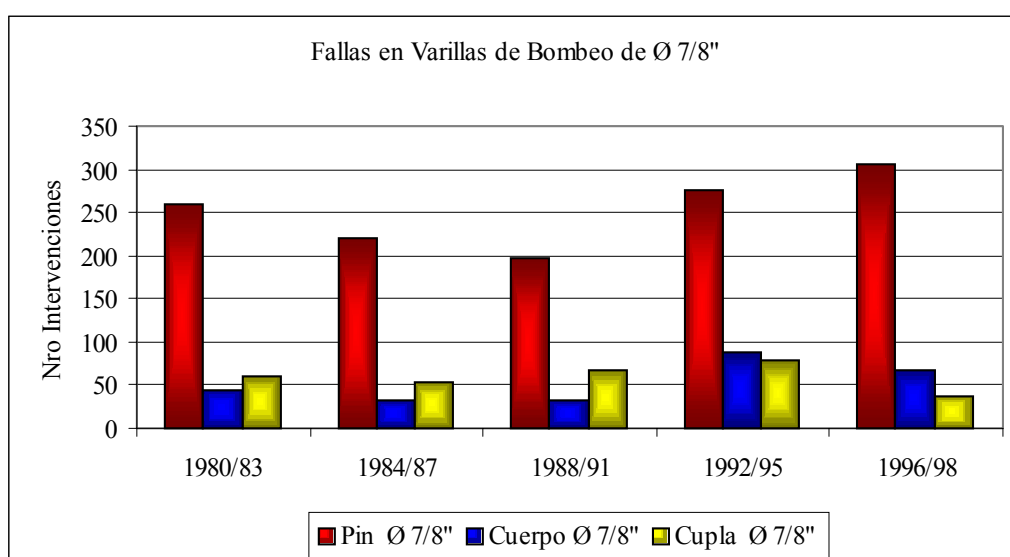
Figura 5

Finalmente se hizo una apertura de las fallas de varillas de 7/8" (22.2 mm), concluyendo que el problema a resolver era la falla en pines de varillas de bombeo de 7/8" (22.2 mm) (Figura 5).

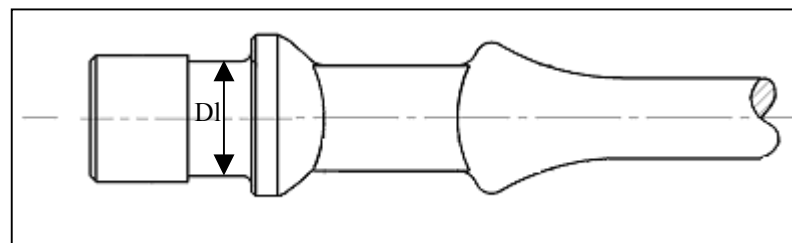
Figura 7

Lo que se persiguió al fabricar una varilla 7/8" (22.2 mm) con pin de 1" (25.4 mm) es robustecer el área resistente en la zona del desahogo de rosca o DI (Figura 7) que es la zona donde se producen las fallas por fatiga en los pines (último filete enganchado).

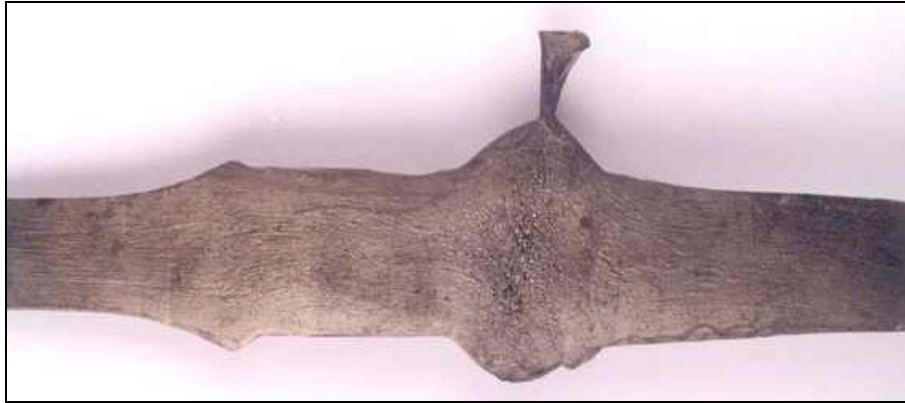
Figura 9

Si se tratara de obtener una varilla 7/8" (22.2 mm) con pin de 1" (25.4 mm) por el método convencional (un proceso de forja con cinco pasos intermedios), dado la gran cantidad de material que se debería retopar en cada uno de los pasos, el fibrado y la forma que se obtendrían no serían adecuados ya que habría fibras cortadas y/o arremolinadas. Tales efectos no aceptables se pueden observar en las Figuras 9 y 10.

Forjado obtenido por el método convencional luego 3ra etapa de forjado

Para resolver ésta problemática se procedió a redefinir el proceso de forjado de varillas.

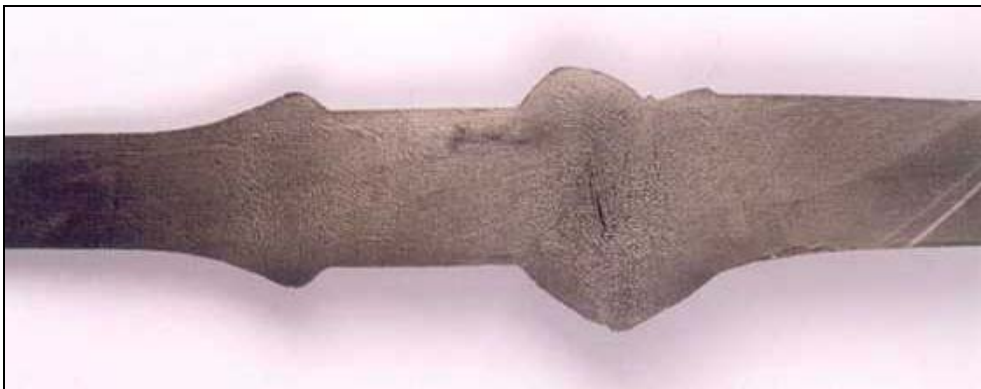
Figura 10

Forjado obtenido por el método convencional luego 4ta etapa de forjado
