# **PROCESOS PARA MEJORAR LA EFICIENCIA DE PLANTA UTILIZANDO HERRAMIENTAS DE MEJORAS DE LA CALIDAD**

**Autor: Héctor Pacheco**

**Empresa Petrolera Chaco S.A**

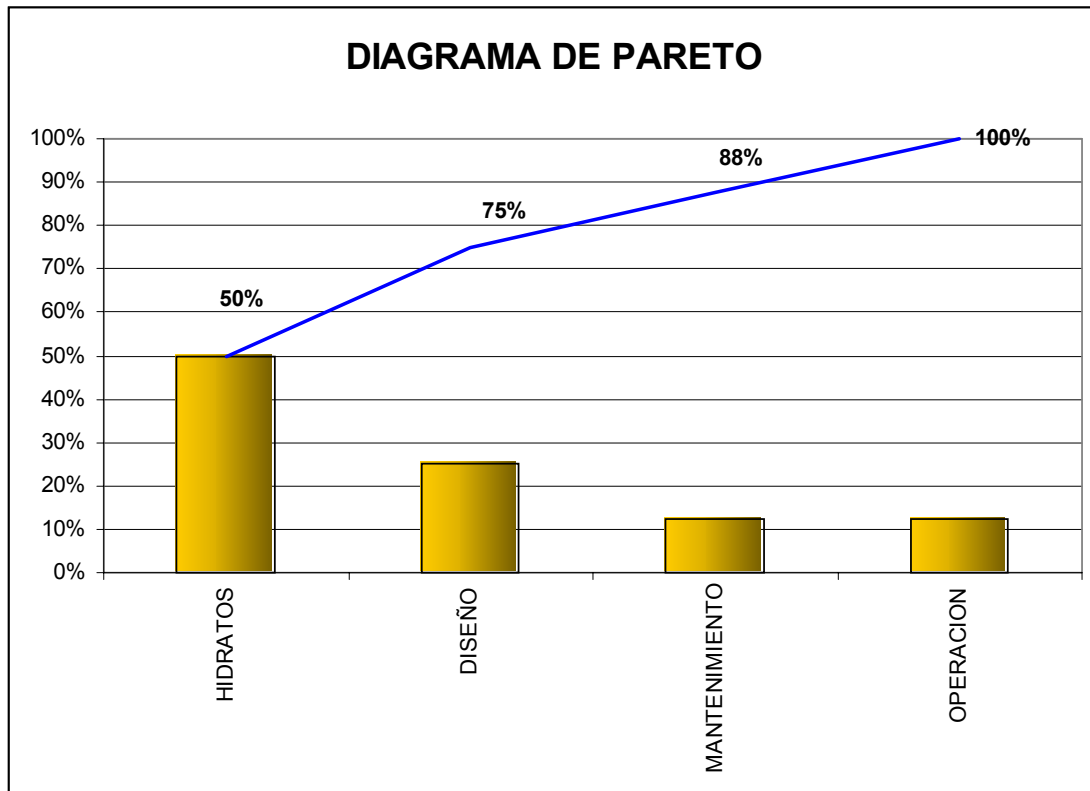
Figura N° 1

A través de la regla enunciada por Wilfredo Pareto, que dice: “El 80% de los problemas que se presentan provienen de sólo un 20% de las causas”, se pudo conformar un diagrama. Donde se vio efectivamente, que la mayor causa de los problemas encontrados, provenían de problemas relacionados con la formación de hidratos y problemas relacionados con el diseño de algunos elementos de la planta (ver Figura N°1).

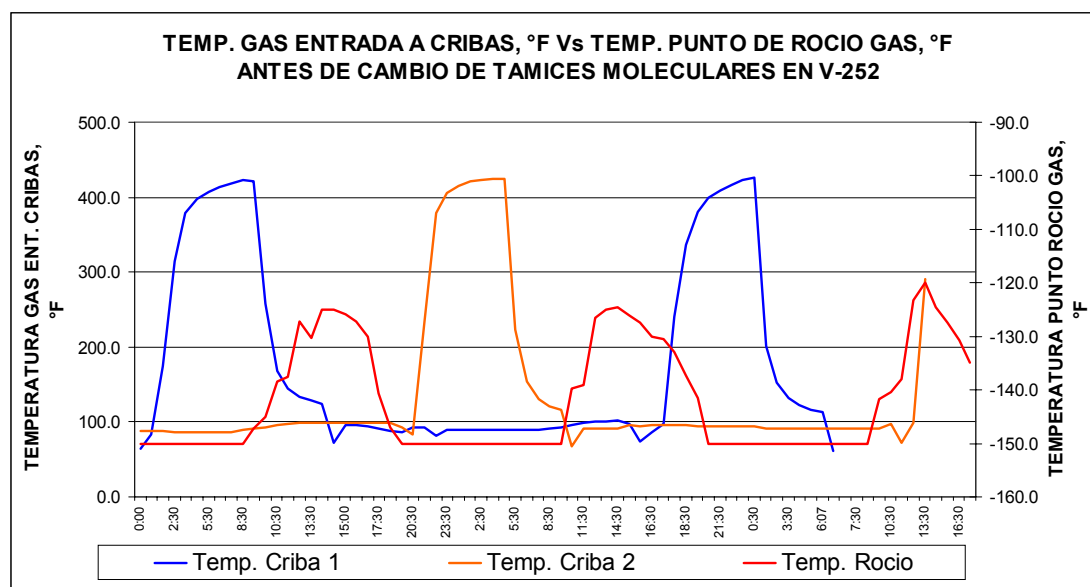
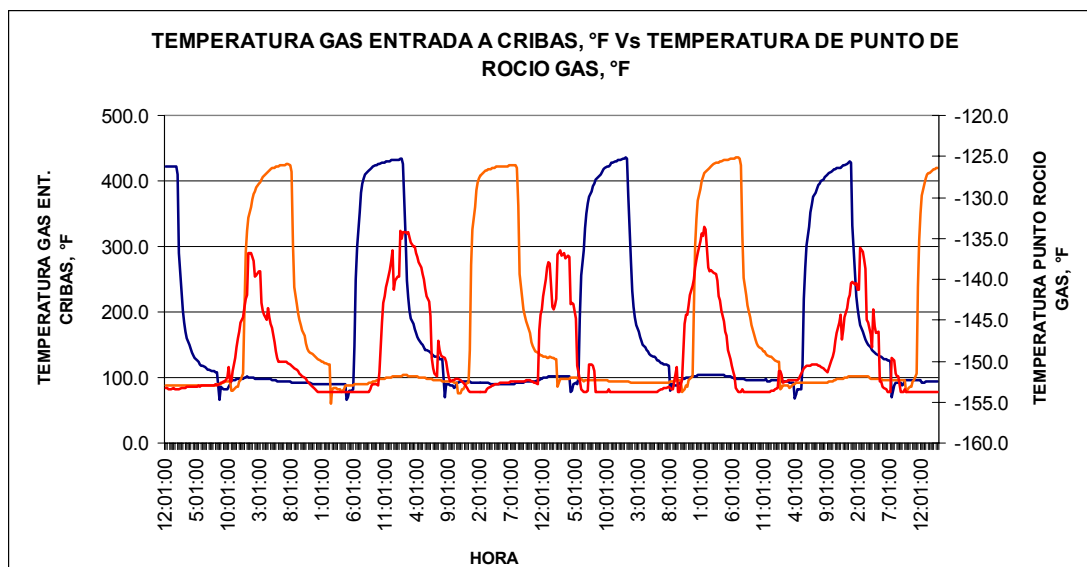
Así mismo se procedió a realizar el cambio de los tamices de una de las cribas, que presentaba evidentes problemas de carácter mecánico. En las Figuras N°2 y N°3 se presentan los estados antes y después de los trabajos, donde se puede apreciar claramente una mejora en la temperatura de Punto de Rocío de Agua del gas, en un promedio de 10 °F, desde -125 °F a -135 °F en promedio.

Se centraron los esfuerzos en asegurar que el gas de entrada al proceso criogénico se encuentre con el contenido de agua mínimo requerido de acuerdo a diseño, para lo cual se analizaron los datos de control del Punto de Rocío del gas de alimento al proceso y se revisó el sistema de regeneración de los tamices moleculares. Se encontró que el horno usado para calentar el gas de regeneración no alcanzaba la suficiente temperatura como para garantizar el secado completo de los tamices. Se trabajó en la lógica de regeneración de los tamices, se hicieron los ajustes correspondientes con la instrumentación del horno y se controló la temperatura de regeneración de cada una de las cribas moleculares.

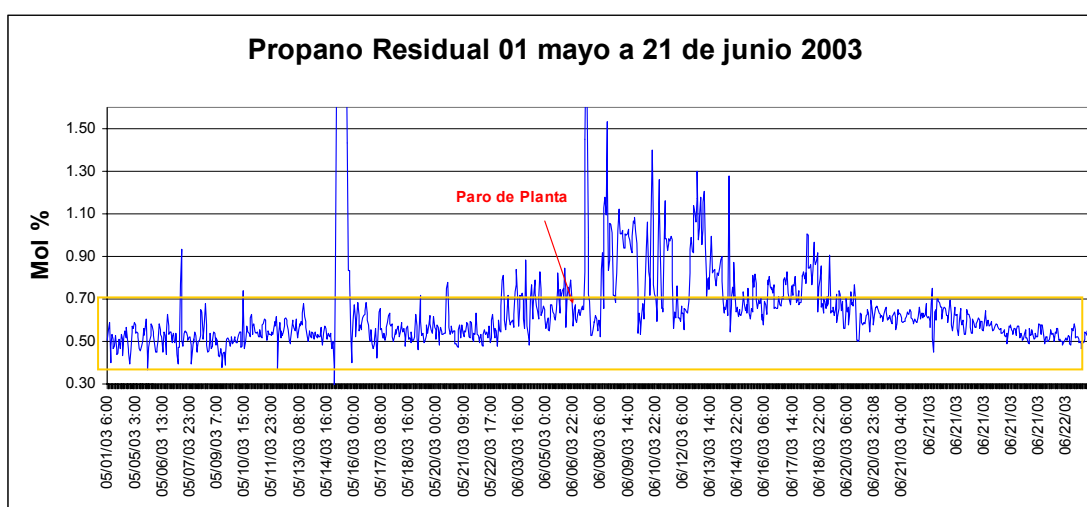
**Figura N°4**

Con la ayuda del cromatógrafo en línea que se tiene instalado en la planta, se pudo monitorear el comportamiento de la eficiencia a través del contenido de propano en la corriente de gas residual. En la figura N°4 se puede apreciar claramente el contenido de propano antes, durante y después del descontrol, por causa de los hidratos. Como se puede apreciar, antes del paro de planta, el contenido de propano se encontraba en el orden del 0.5 % mol en promedio; luego durante el descontrol se ve claramente que hay un incremento con valores muy variables, y en el último segmento se puede apreciar que se logró alcanzar los valores iniciales previos al paro, luego de las acciones tomadas.

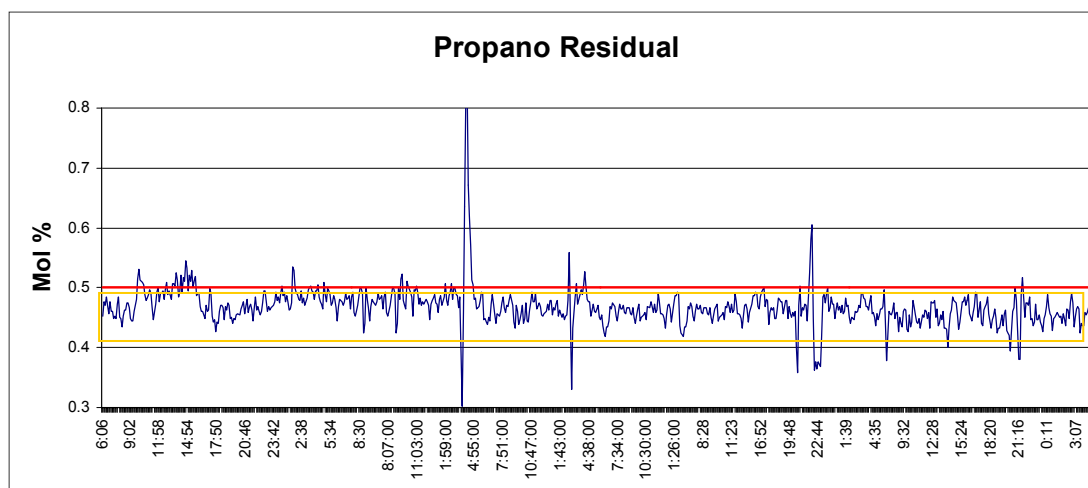
Figura N°5

Así mismo se logró reducir en promedio el contenido de propano residual de la banda comprendida entre 0.5 y 0.6% a la banda comprendida entre 0.4 y 0.5%, lo cual representa una mejora en la eficiencia de planta del 2% (Ver Figura N°5)

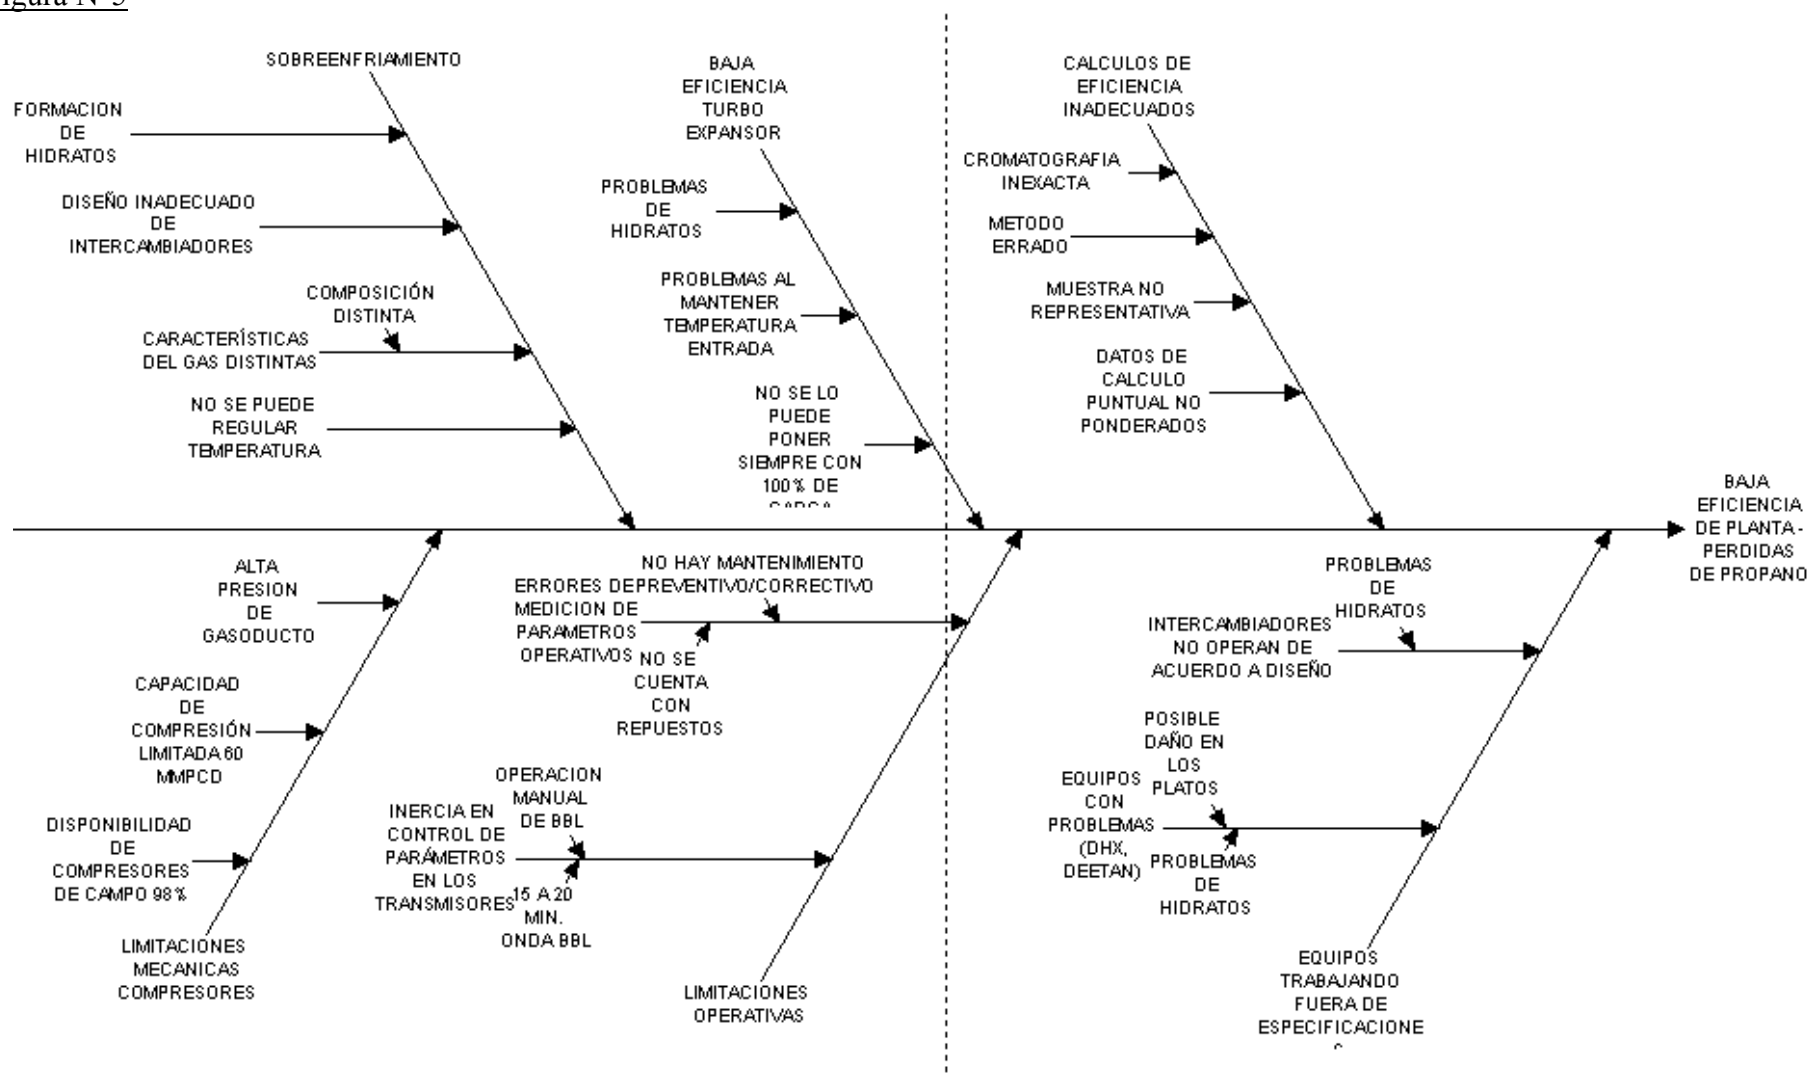
Figura N°5

Para elaborar la Espina de Pescado, se realizó una lluvia de ideas y con cada una de las causas encontradas se siguió el método del “Por Que-Por Que”. La “Espina de Pescado” correspondiente se muestra en la Figura N°5.

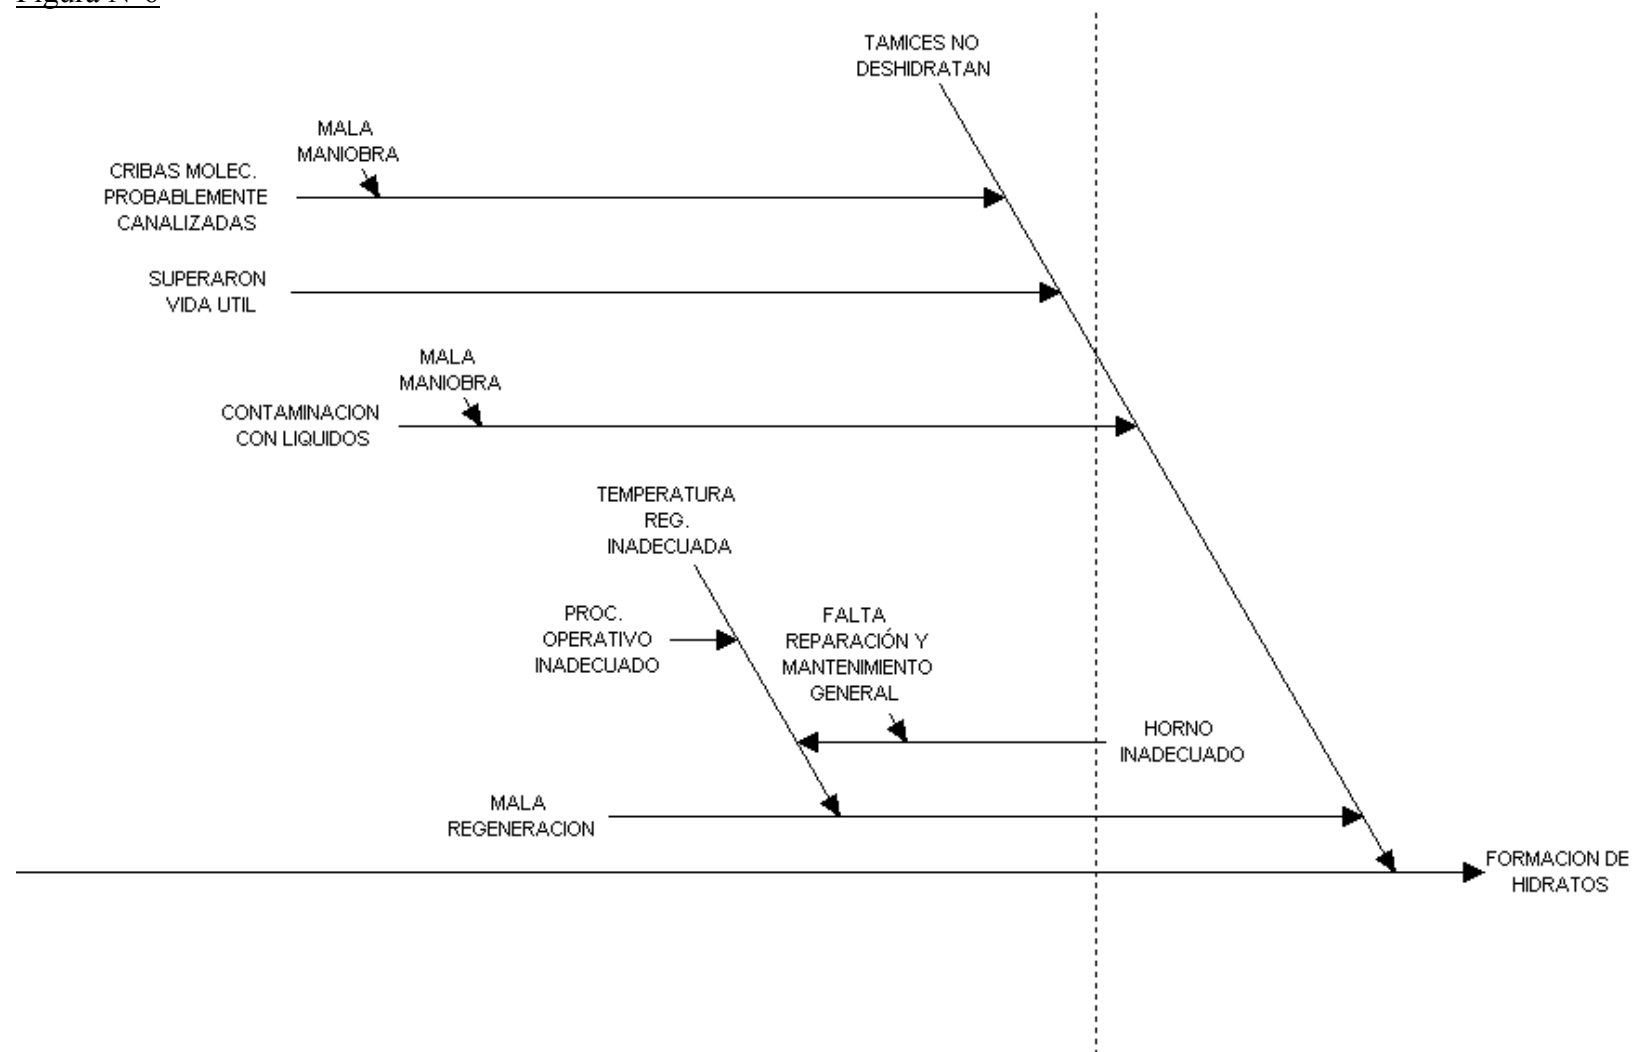
Figura N°6

Se evaluaron los resultados obtenidos y al tener identificada la causa principal de los problemas de baja eficiencia de Planta, se conformó una nueva “Espina de Pescado”, donde se analizaron solamente las posibles causas de la formación de hidratos (ver figura N°6).
