## **TECNICAS APLICADAS EN REPARACION DE CASING EN POZOS PRODUCTORES – LOTE 8 / SELVA NORTE.**

**Hector Valdivia / Enrique Estrada.**  
**Pluspetrol Peru Corporation, Sucursal Del Peru**  
**Peru**

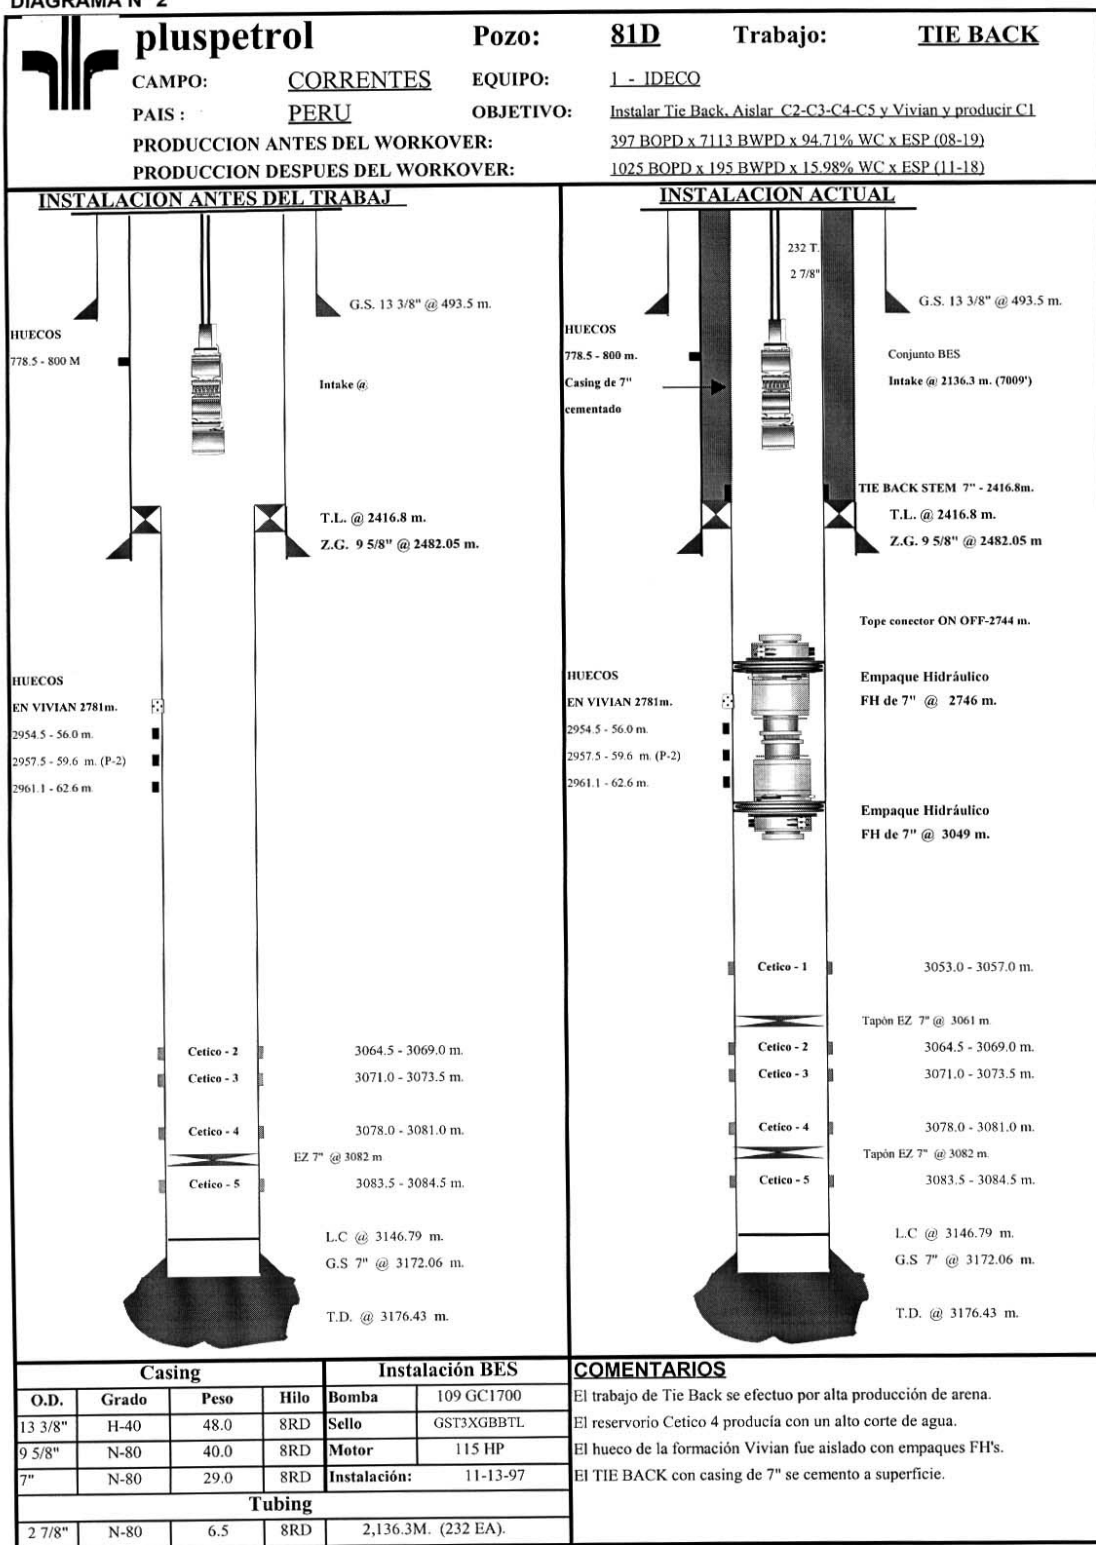
**INGEPET'99 (EXPL-5)**  
**DIAGRAMA N° 2**

El trabajo de Tie Back se efectuó por alta producción de arena.

El reservorio Cetico 4 producía con un alto corte de agua.

El hueco de la formación Vivian fue aislado con empaques FH's.

El TIE BACK con casing de 7" se cementó a superficie.

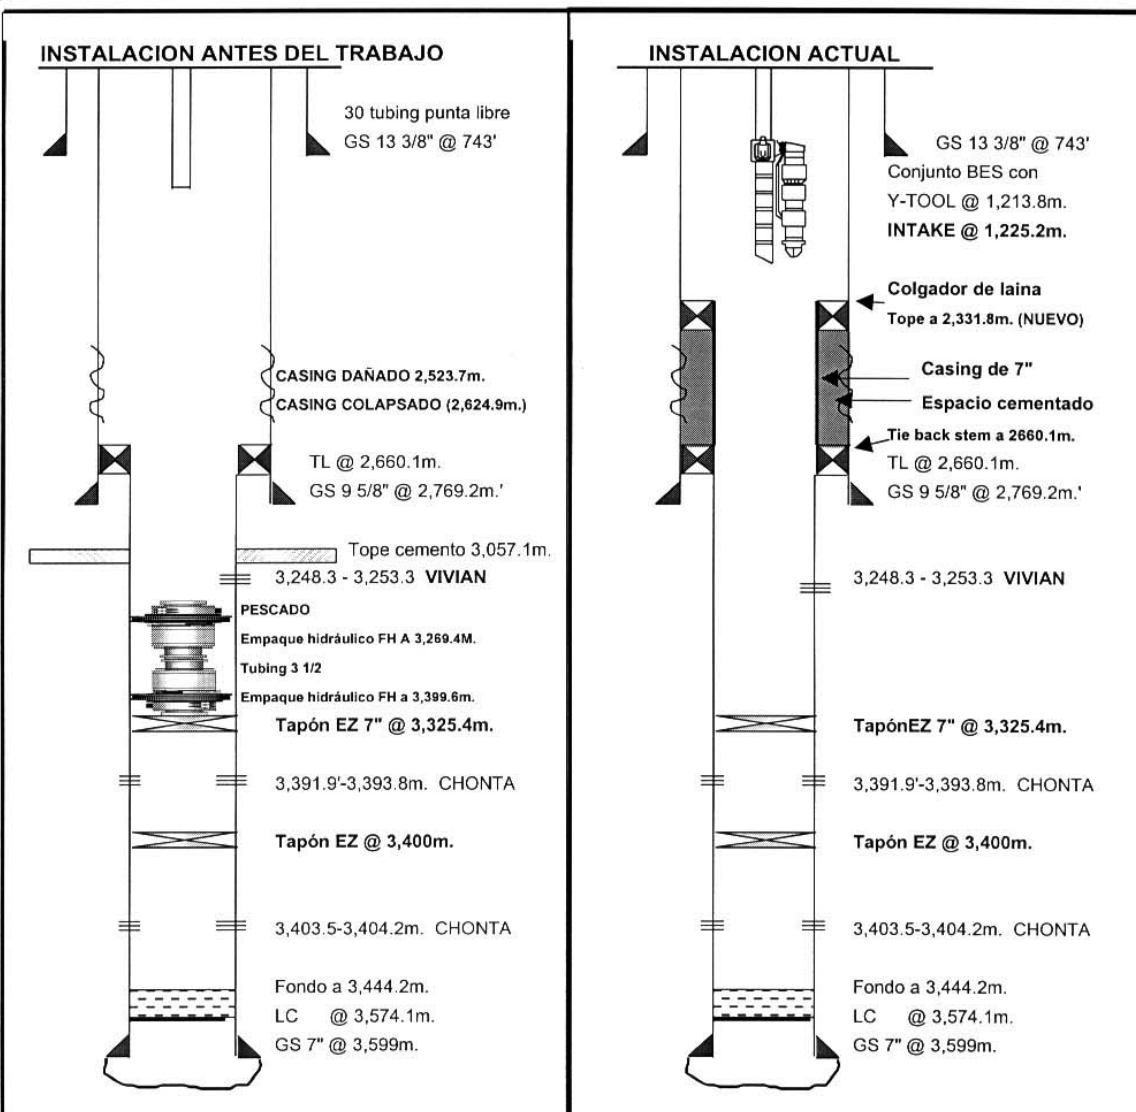
## DIAGRAMA N° 3

| | <b>OBJETIVO:</b> | PESCAR Y REPARAR CASING DAÑADO DE 9 5/8" |

Instaló short tie back. Nuevo tope de lana 2,331.8m.  
Short tie back con casing de 7" cementado.  
Instalación permite instalar bombas electrocentrifugas hasta 2,300 m.

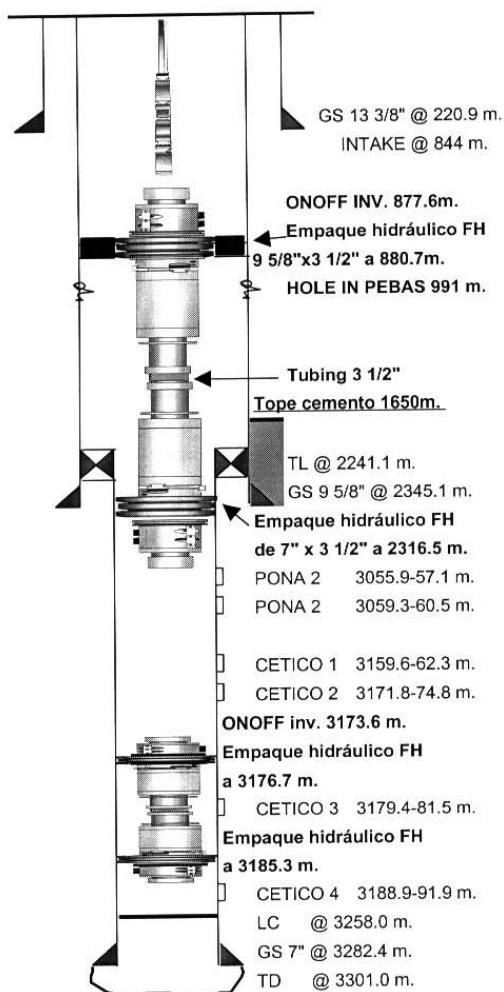
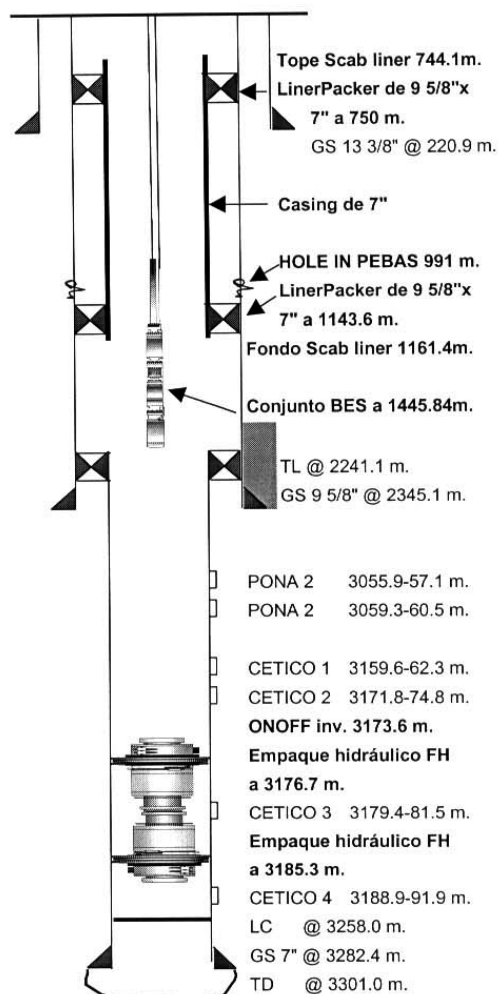
**INGEPET'99 (EXPL-5)**  
**DIAGRAMA N° 4**

El registro de corrosión detectó:

- Hueco en casing de 9 5/8" a 991m. (Pebas formacion).

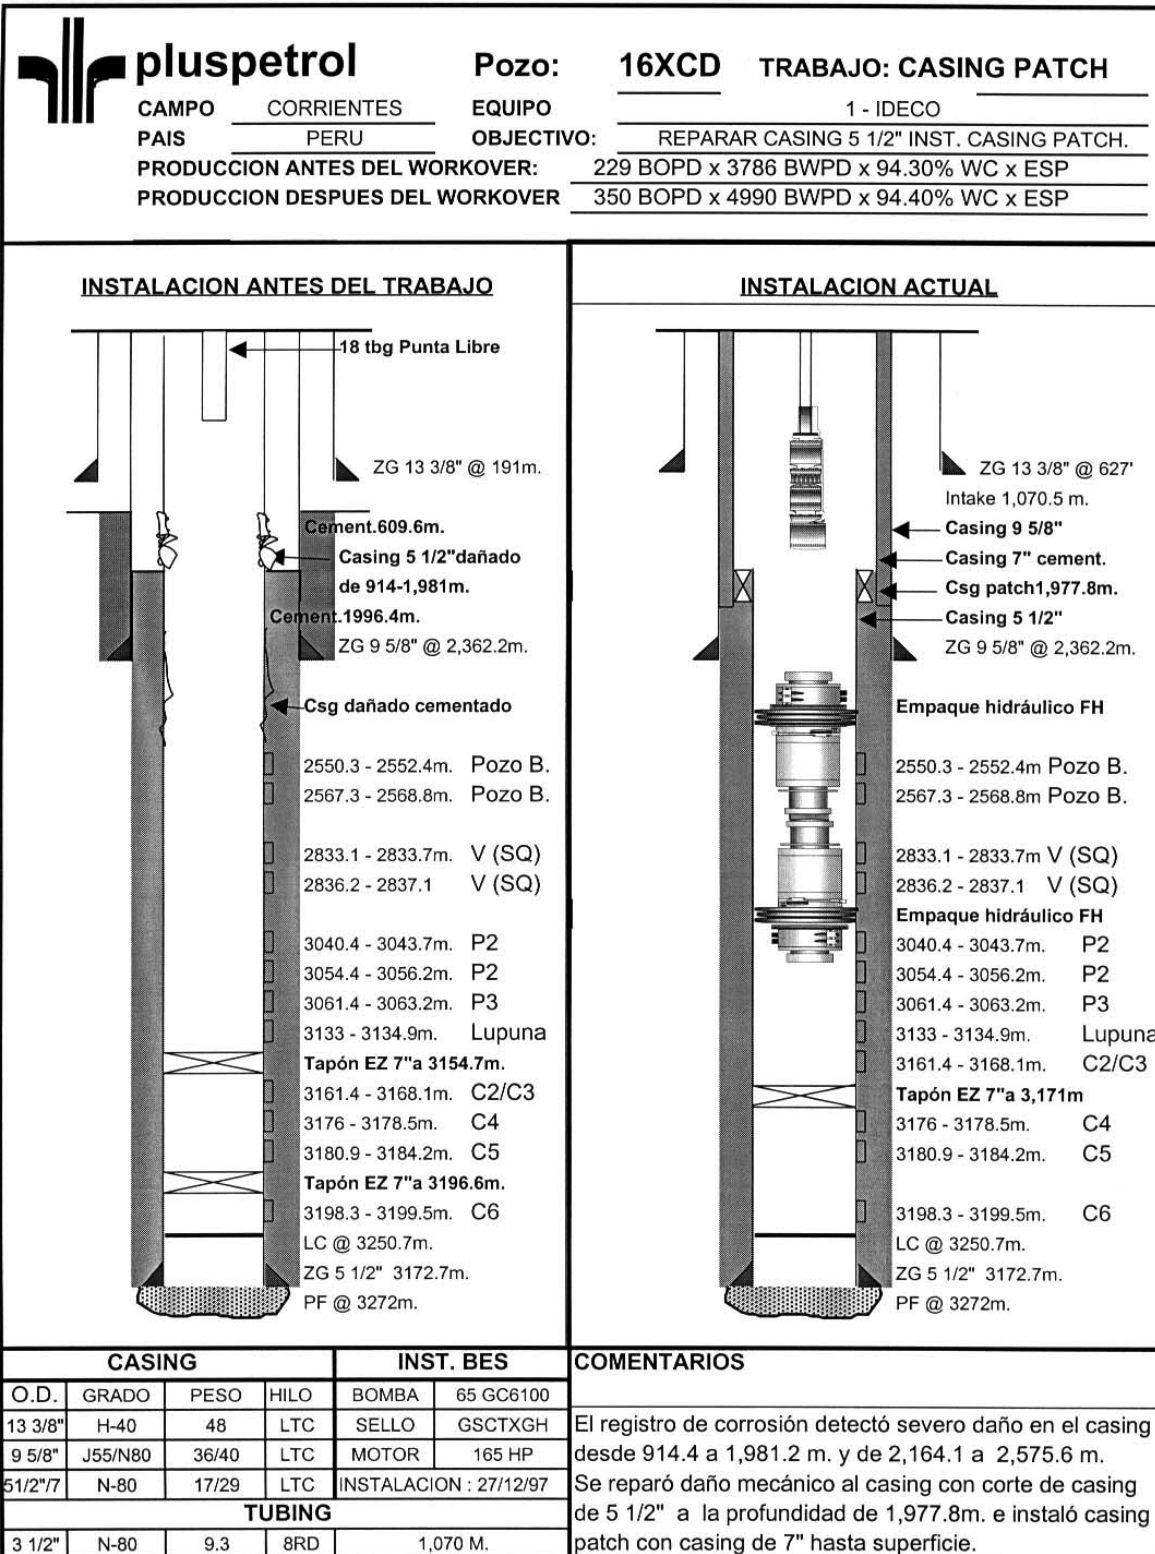
**INGEPET'99 (EXPL-5)**  
**DIAGRAMA N° 5**

El registro de corrosión detectó severo daño en el casing desde 914.4 a 1,981.2 m. y de 2,164.1 a 2,575.6 m. Se reparó daño mecánico al casing con corte de casing de 5 1/2" a la profundidad de 1,977.8m. e instaló casing patch con casing de 7" hasta superficie.

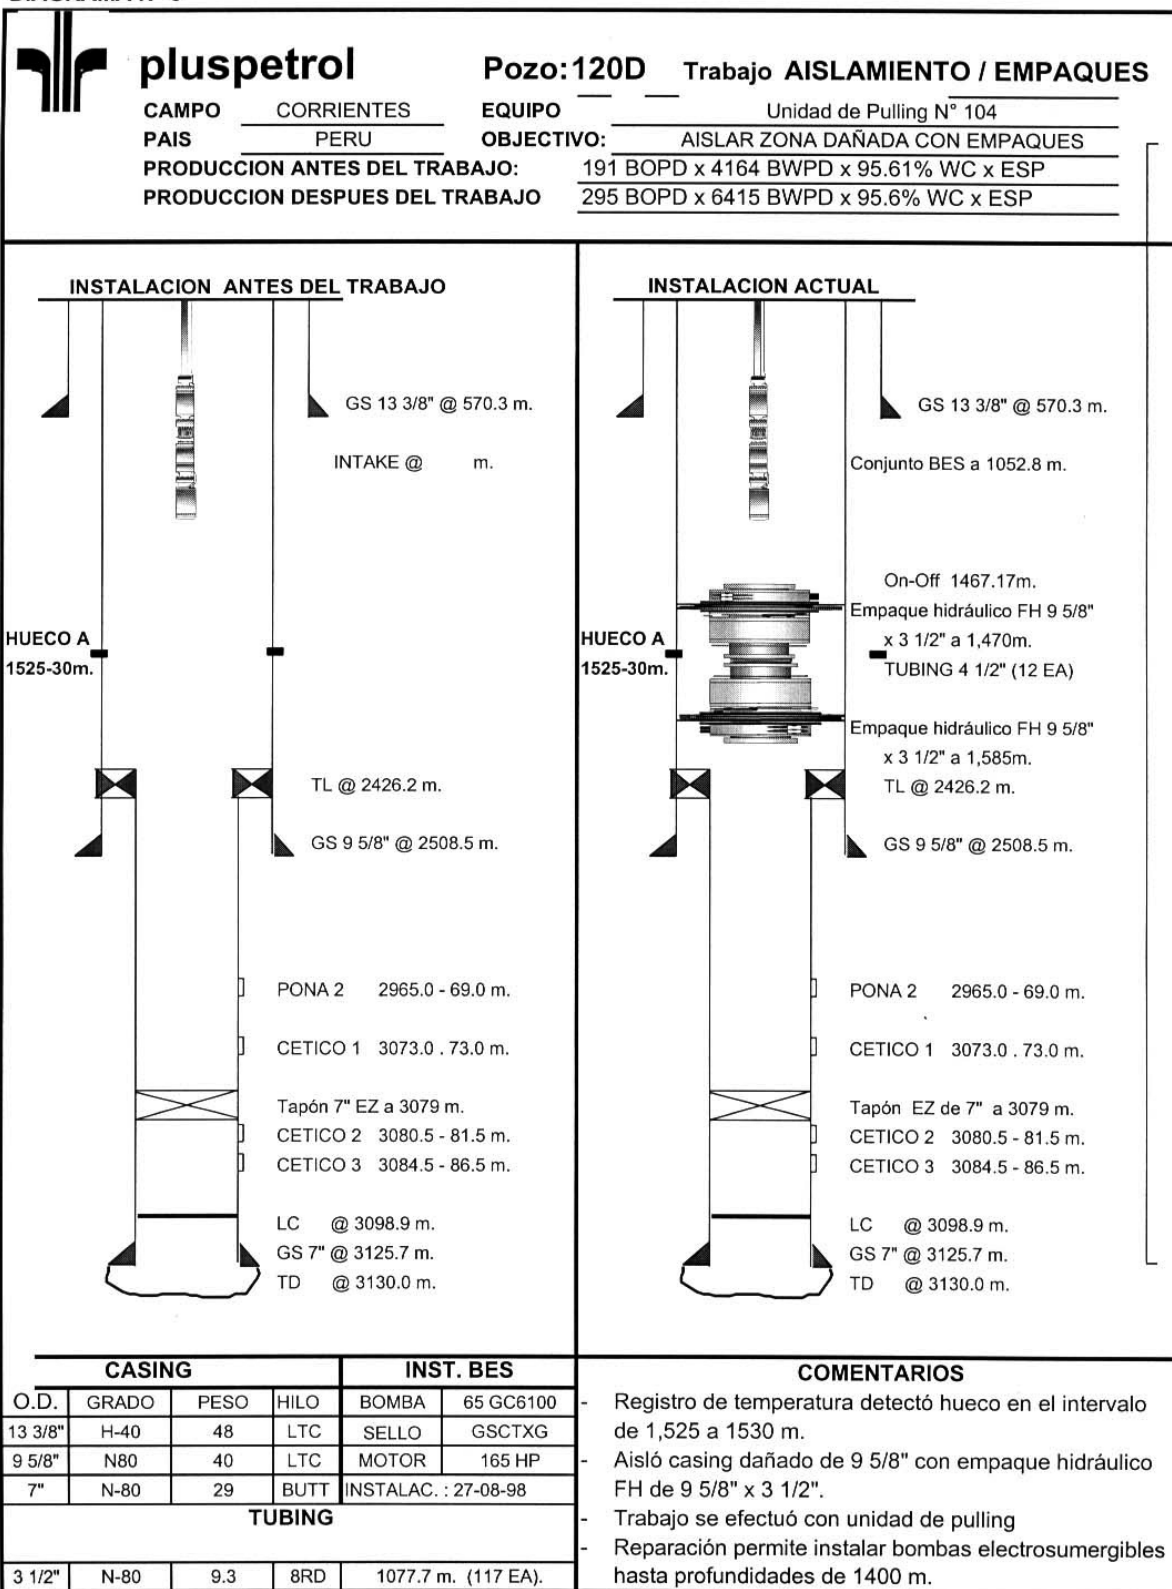
**INGEPET'99 (EXPL-5)**  
**DIAGRAMA N° 6**

Pozo completado con casing intermedio de 9 5/8" y casing de producción de 7" con tope de lana a 2426.2m. y landing collar a 3098.9m. Pozo en producción con sistema de bombeo electrosumergible, En 1,992 se efectuó cementación forzada para reparar zona dañada en el casing intermedio de 9 5/8" en el intervalo de 1,525 a 1,530m. restituyendo la producción. En julio de 1998 se observa incremento de corte de agua a 100% y cambio en la salinidad del agua producida. Tomó registro de temperatura detectando flujo en el intervalo de 1,525 a 1,530m. Aisló la zona dañada con empaques hidráulicos de 9 5/8" x 3 1/2", restituyendo la producción en agosto 1998.

Rimó casing de 9 5/8" hasta 1,604m.  
Instaló empaques hidráulicos de 9 5/8" x 3 1/2" a la profundidad de 1,470m y 1,585m. con conector on off aislando la zona dañada.  
Instaló bomba electrosumergible a 1,052.8m.  
Durante el trabajo se observó flujo de agua dulce a superficie por el espacio anular producida por la zona de rotura.  
Gráfico de completación se muestra en el diagrama N° 6.
