## **APLICACION DE REGISTROS DE CORROSION EN EL LOTE 8: EVALUACION Y RESULTADOS**

**Autor: Victor Orozco Zevallos**

**Compañía: Pluspetrol Peru Corporation – Sucursal Del Peru**

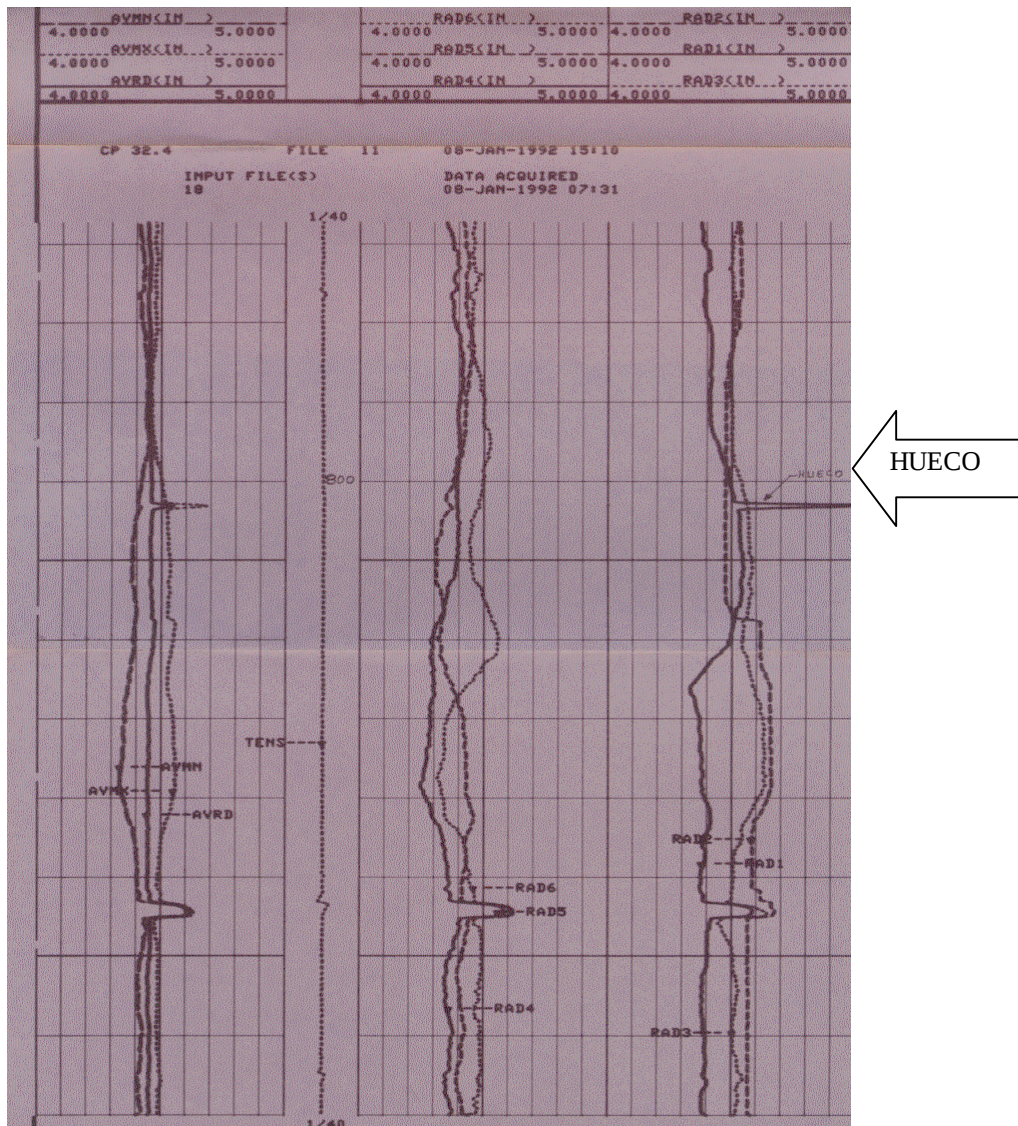
### REGISTRO MULTIFINGER CALIPER EN POZO 81D CORRIENTES MUESTRA HUECO A +/-800m

Lo anterior ocasionó que se emita un trabajo de reacondicionamiento programándose una toma de registro multifinger, cuya principal interpretación arrojó lo siguiente:

Es muy probable que las causas que originaron el deterioro del casing intermedio de 9 5/8" se debió a un proceso de corrosión –erosión (corrosión por CO<sub>2</sub>, velocidad de flujo) y al debilitamiento de las paredes del casing por rozamiento de la tubería en anteriores trabajos de reacondicionamiento. El registro de corrosión multifinger caliper nos mostró deterioro en el casing en zonas muy localizadas. Es importante indicar que posteriormente, en 1997 se tuvieron problemas graves con la condición del revestimiento intermedio, efectuándose un trabajo de "tie back" en forma exitosa, asegurando la continuidad de la vida operativa del pozo.

La anterior interpretación llevó a efectuar un trabajo por reparación mediante cementación forzada. Se bombeó un total de 30 bbl de cemento mediante dos trabajos consecutivos. Se evaluó con 1000 psi, manteniéndose la presión. Se puso el pozo en operación restaurando su producción.

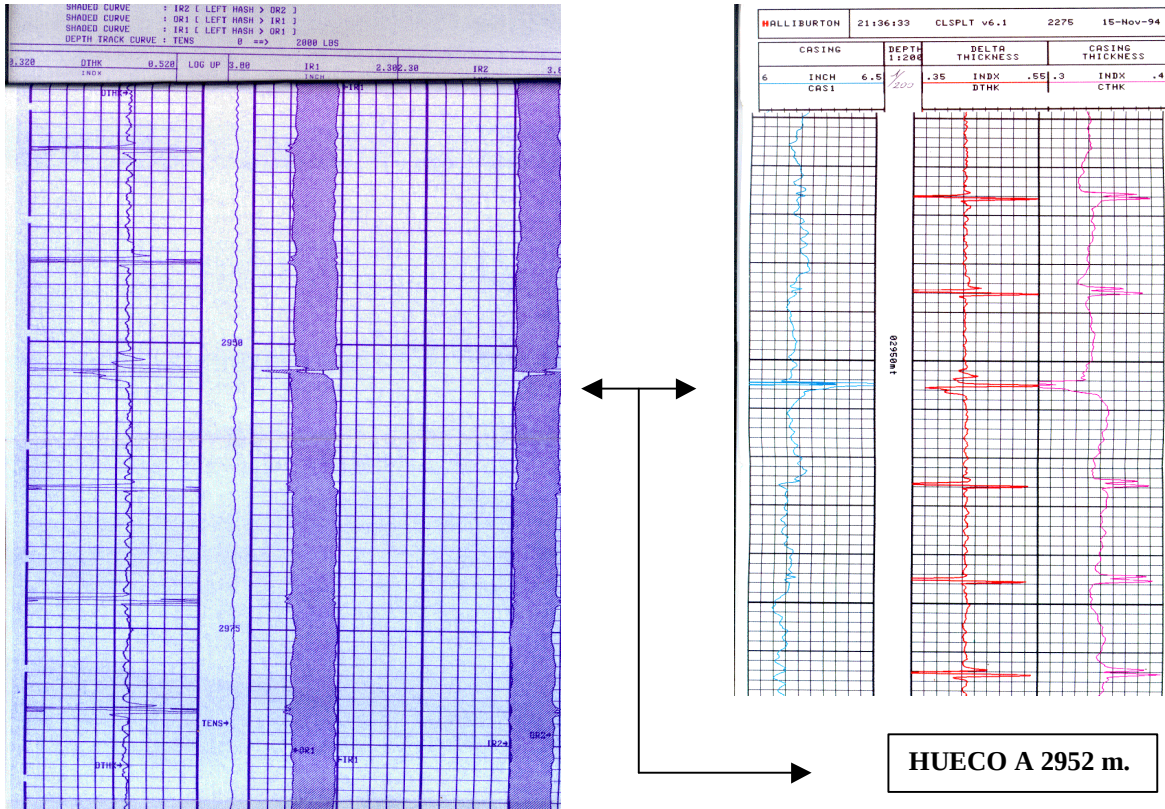
### REGISTRO ELECTROMAGNETICO MODO COMPUESTO Y ESTANDAR

De acuerdo a este análisis se decidió tomar un registro electromagnético (Casing Inspector Tool) que arrojó claramente un hueco a 2952m en la formación Vivian y que explicó la variación del comportamiento productivo del mencionado pozo.

Es muy posible que el efecto observado del deterioro del casing a 2952m se deba principalmente al hecho que no se pudo cementar adecuadamente el pozo, habiendo dejado la parte externa del casing sometida a un medio que aceleró el proceso de corrosión. Es importante mencionar que cuando se corrió el registro electromagnético, también se detectó un incremento en las lecturas del registro gamma ray a 2860m, lo que indicaban claramente que existió un movimiento de fluidos asociado a la formación Vivian.

Se decidió efectuar reparación por cementación forzada en dicha zona mediante tapón balanceado de cemento, probándose posteriormente mediante una prueba de admisión con 2000 psi manteniéndose constante la presión.. Este procedimiento es el usual que se sigue para reparar daños similares. Es importante anotar que este pozo es relativamente nuevo, perforado en 1992, pero por problemas ocurridos durante la perforación, no se pudo cementar adecuadamente el casing de producción de 7".

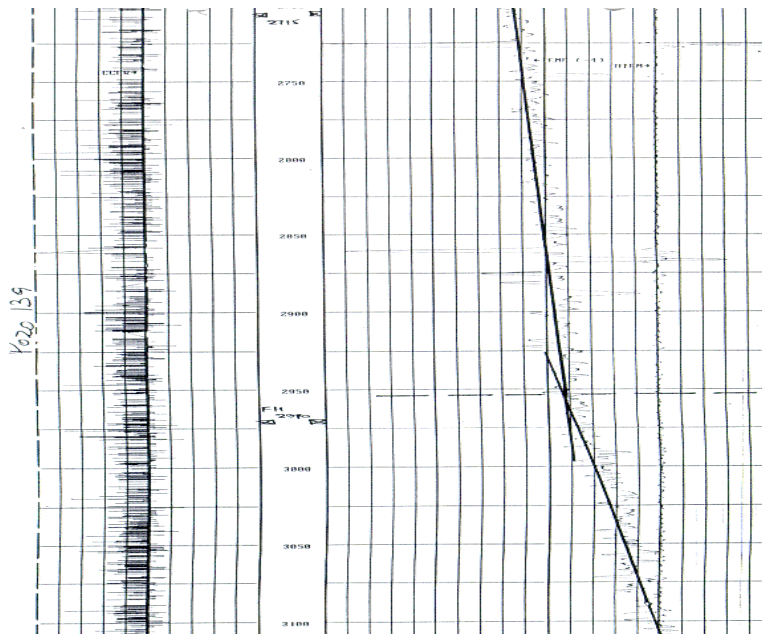
REGISTRO DE TEMPERATURA ESTATICO (DESPUES DE 12 Hr.)

Después de efectuado estos trabajos se puso el pozo en producción, dando 100% de agua con 52,000 ppm de cloruros que indicaron claramente que el trabajo de cementación para aislar el hueco detectado no había sido eficiente. Con el fin de confirmar lo anterior se decidió tomar un registro de temperatura estático después de 12 Hr. de parado el pozo. El resultado obtenido con este registro es el siguiente:

Se decidió aislar esta zona con el empleo de empaques hidráulicos, poniendo el pozo nuevamente en producción, con una producción de 460 BOPD x 3000 BWPD con valores de salinidad e índices de productividad esperados para el reservorio Cetico 2.

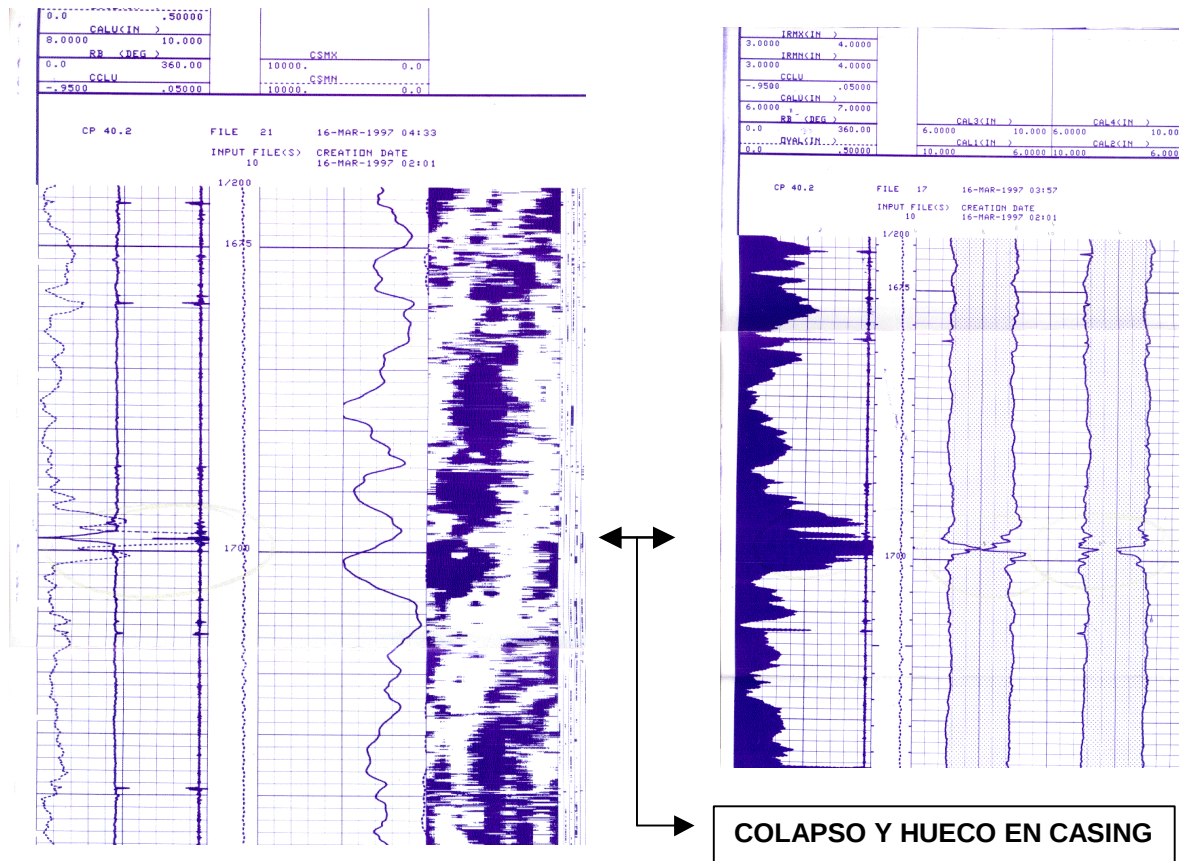
### REGISTRO SONICO. MODO STANDARD Y COMPUESTO

Detectó un colapso a 7" a la profundidad de 1698m. Este efecto se debe haber producido al hecho de que el casing estuvo sometido a un esfuerzo adicional por haber trabajado con bajo nivel de fluido, y tal como se muestra en los esquemas respectivos en esta zona no existe cemento en buenas condiciones, registrando valores de menos de 1000 psi de valores de resistencia a la compresión., lo que ocasionó el colapsamiento encontrado. Posteriormente se probó admisión en esta zona confirmando que también existe un hueco producto del colapsamiento.

Debido al bajo nivel de reservas remanentes, no era rentable efectuar un trabajo de tie back, por lo que se ha propuesto el empleo de un empaque dual GT debajo de la zona problema con el objeto de restituir la producción del pozo. La mencionada solución ya ha sido probada exitosamente en otros pozos donde se han presentado problemas similares.

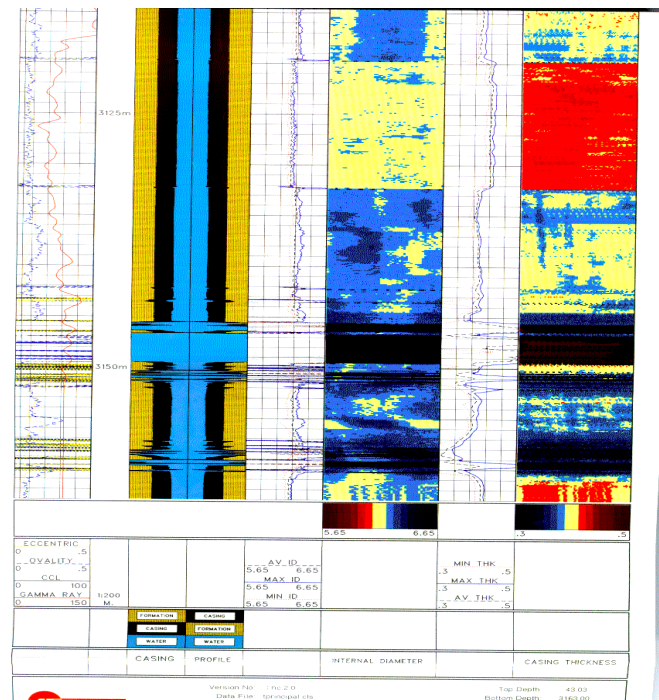
### REGISTRO ULTRASONICO CAST

Se decide tomar el registro ultrasónico CAST en esta parte del pozo, mostrando como resultado que el casing de producción de 7" estaba completamente deteriorado, lo que ocasionaba que el reservorio Cético 4 que mostraba alta saturación de agua no pueda ser aislado mediante métodos convencionales de reparación.

ZONA DETERIORADA  
EN CASING DE 7"

La solución planteada contempló efectuar un tapón balanceado de cemento en todo el reservorio Cetico, para posteriormente perforar la parte superior y dejar mediante rebaleo la parte superior de Cetico 2. Esta solución fue ejecutada de acuerdo a la interpretación del registro que permitió una muy buena interpretación del estado real del casing.

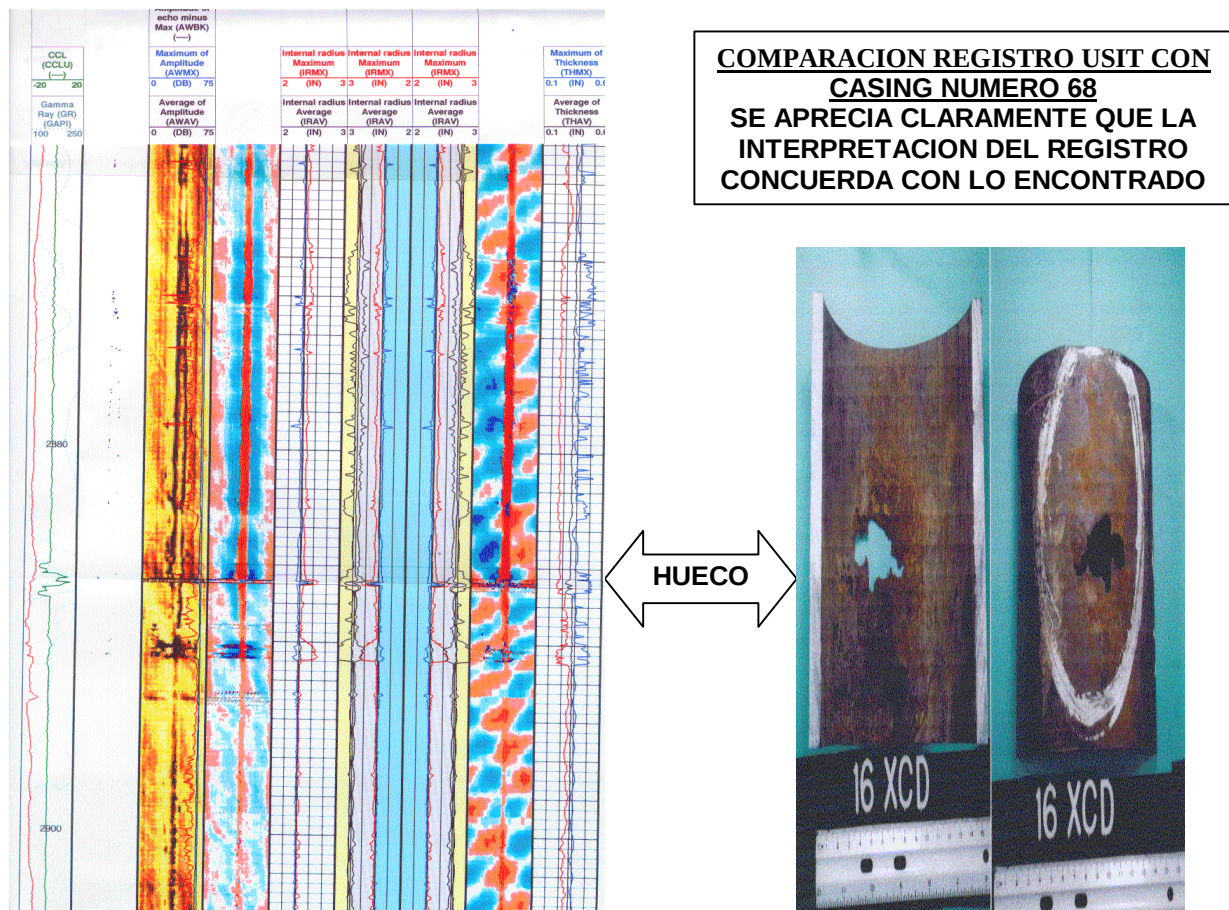
Se detectó dentro de los 151 casing recuperados, 2 tubos con hueco, los números 68 (2834') y el 74 (3059'). En primera instancia se muestra el hueco detectado en el tubo 68 con el correspondiente registro a la misma profundidad.

Se observa claramente que el fenómeno ocurrido en este punto es debido a corrosión por gas carbónico. Los depósitos encontrados fueron sometidos a pruebas químicas detectándose la presencia de calcita ( $\text{CaCO}_3$ ). Este fenómeno se debe a que se ha liberado gas en anular debido a que la succión del equipo electrosumergible ha estado trabajando por debajo de la presión de burbuja. En la parte externa se observa cierto desgaste debido a la presencia de microorganismos debido probablemente a la descomposición del lodo dejado detrás del casing y que después de 20 años de completado el pozo pudo haber generado un medio que favorece a la presencia de bacterias.

Por otro lado la microestructura del acero contenía fibras de sulfato de manganeso los cuales aceleraban la corrosión galvánica por los pitting generados por el  $\text{CO}_2$ .

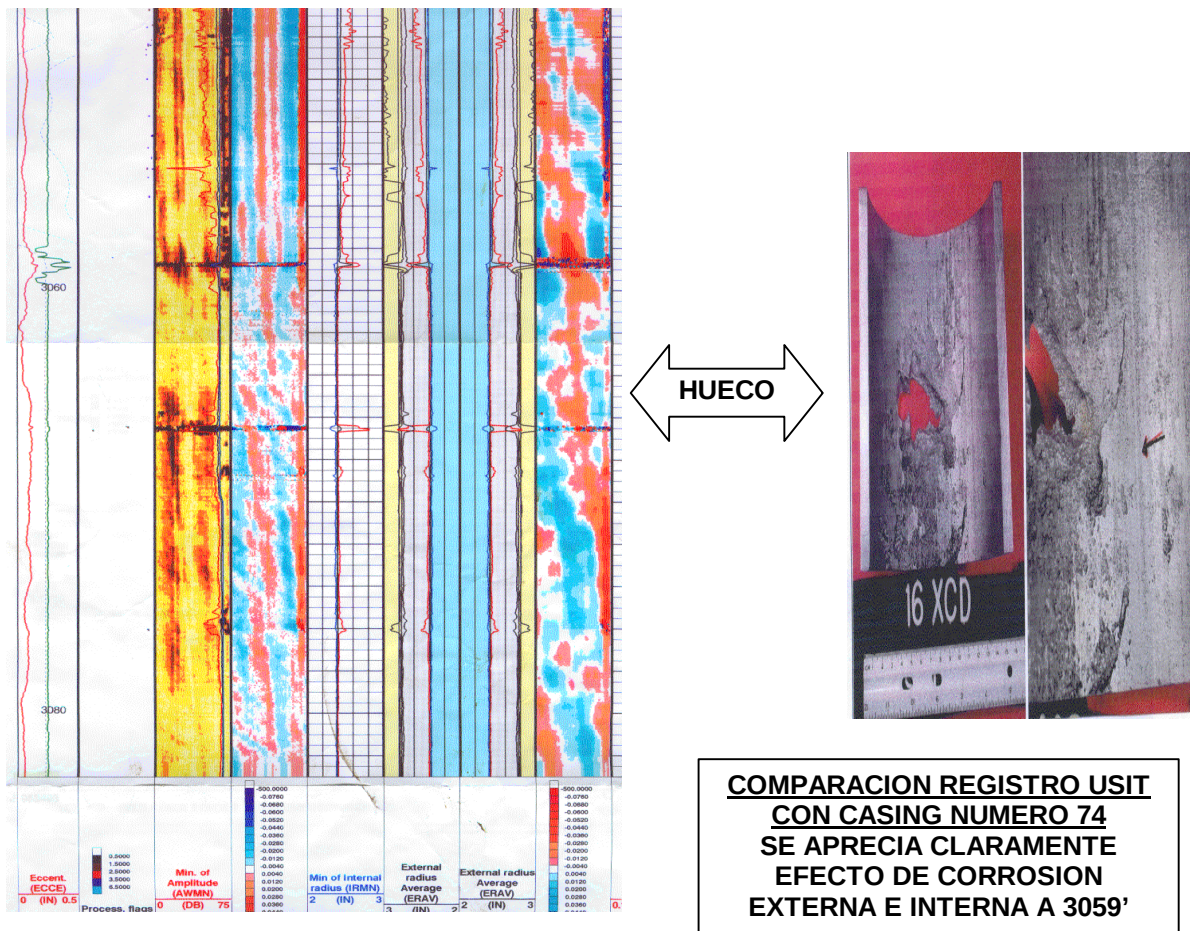
También se recuperó el tubo Nro. 74, se muestra el tubo recuperado, con la correspondiente interpretación del registro.

Tal como se aprecia en el tubo el fenómeno de corrosión presentado en el casing es de origen externo e interno. De acuerdo a la comparación con el casing anterior se concluye que el efecto interno es debido principalmente a efectos del gas carbónico y la corrosión externa por presencia de microorganismos. Esto debido a haber dejado el anular sin cemento.

Se bajó casing de 7", conectando al corte efectuado en casing de 5 ½", poniendo el pozo en producción. El resultado productivo después de estos trabajos justificaron plenamente el trabajo ejecutado.
