# **CARACTERIZACION Y SANEAMIENTO DEL ACUIFERO FREATICO IMPACTADO POR UNA ANTIGUA LOCACION DE POZO EN LA PCIA. DE SANTA CRUZ**

**\* Laboratorio de Geología Ambiental. Universidad Nacional de la Patagonia San  
Juan Bosco. Comodoro Rivadavia. Chubut**

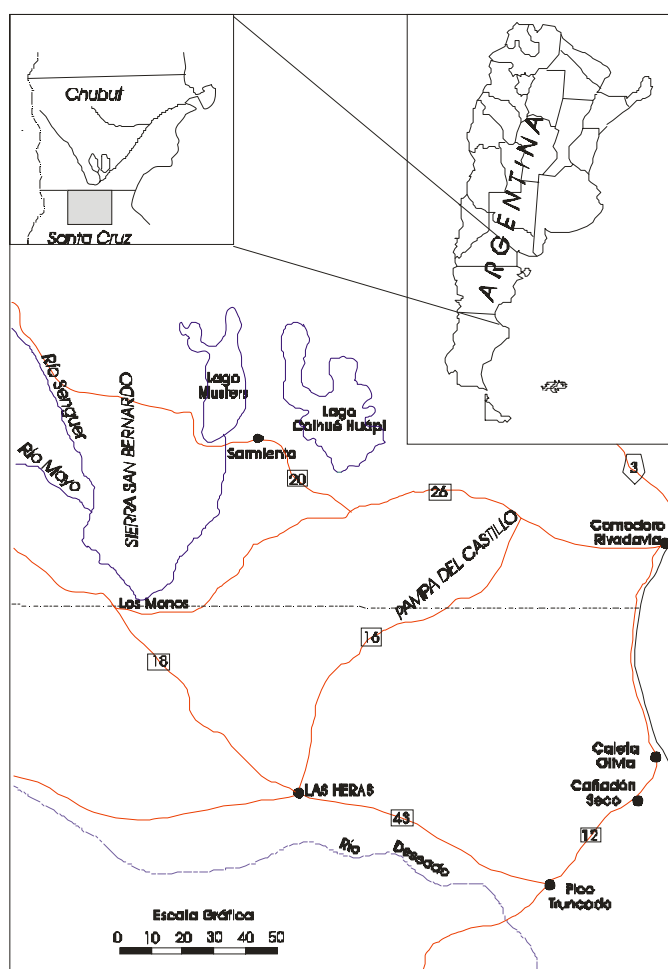
Gráfico1.

El sector de estudio se ubica en la región Norcentral de la provincia de Santa Cruz, sobre el borde de un amplio valle que surca la misma. Dicho sector se caracteriza por corresponder a una llanura aluvial, con pendiente regional suave hacia el ESE y conformado predominantemente por gravas y arenas cubiertas por material eólico. Gráfico 1.

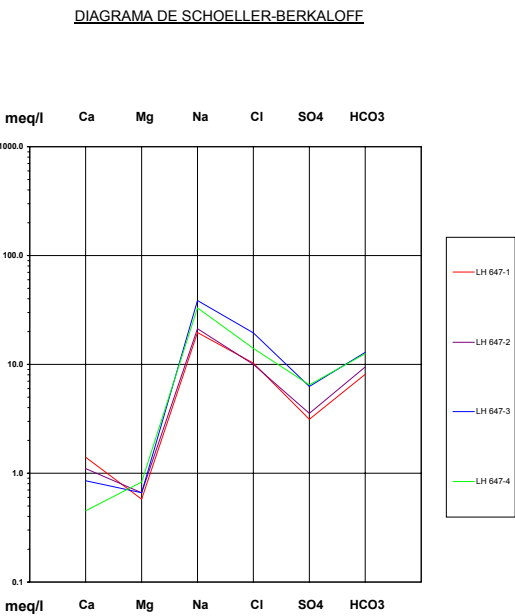
Gráfico 2

Esta agua de características Cloruradas Bicarbonatadas Sódicas, poseen una concentración de Sólidos Totales Disueltos comprendidos entre 1800 y 2300 mg/l, lo que las convierte en inaptas para consumo humano. Gráfico2.

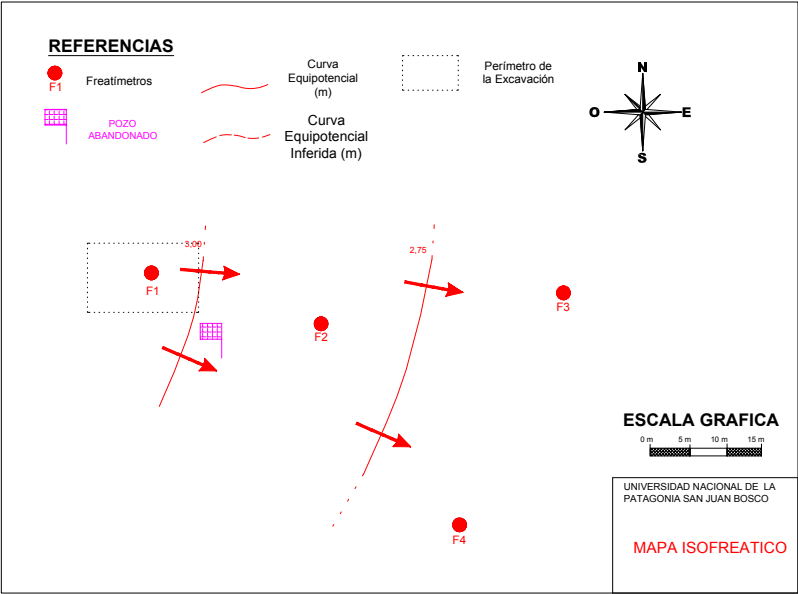
Gráfico 3

Además, la cava a desarrollar en el terreno produciría la afluencia de agua a la misma, la cual podría ser retirada en una primera etapa por bombeo directo, ya que el Nivel freático se hallaba a 3,50 metros de profundidad y con una dirección de flujo Oeste-Este. Gráfico3.
