# Control de la Corrosión Interna

Oleoducto  
Puesto Hernández – Luján de Cuyo

Ing. Raúl Bonotti

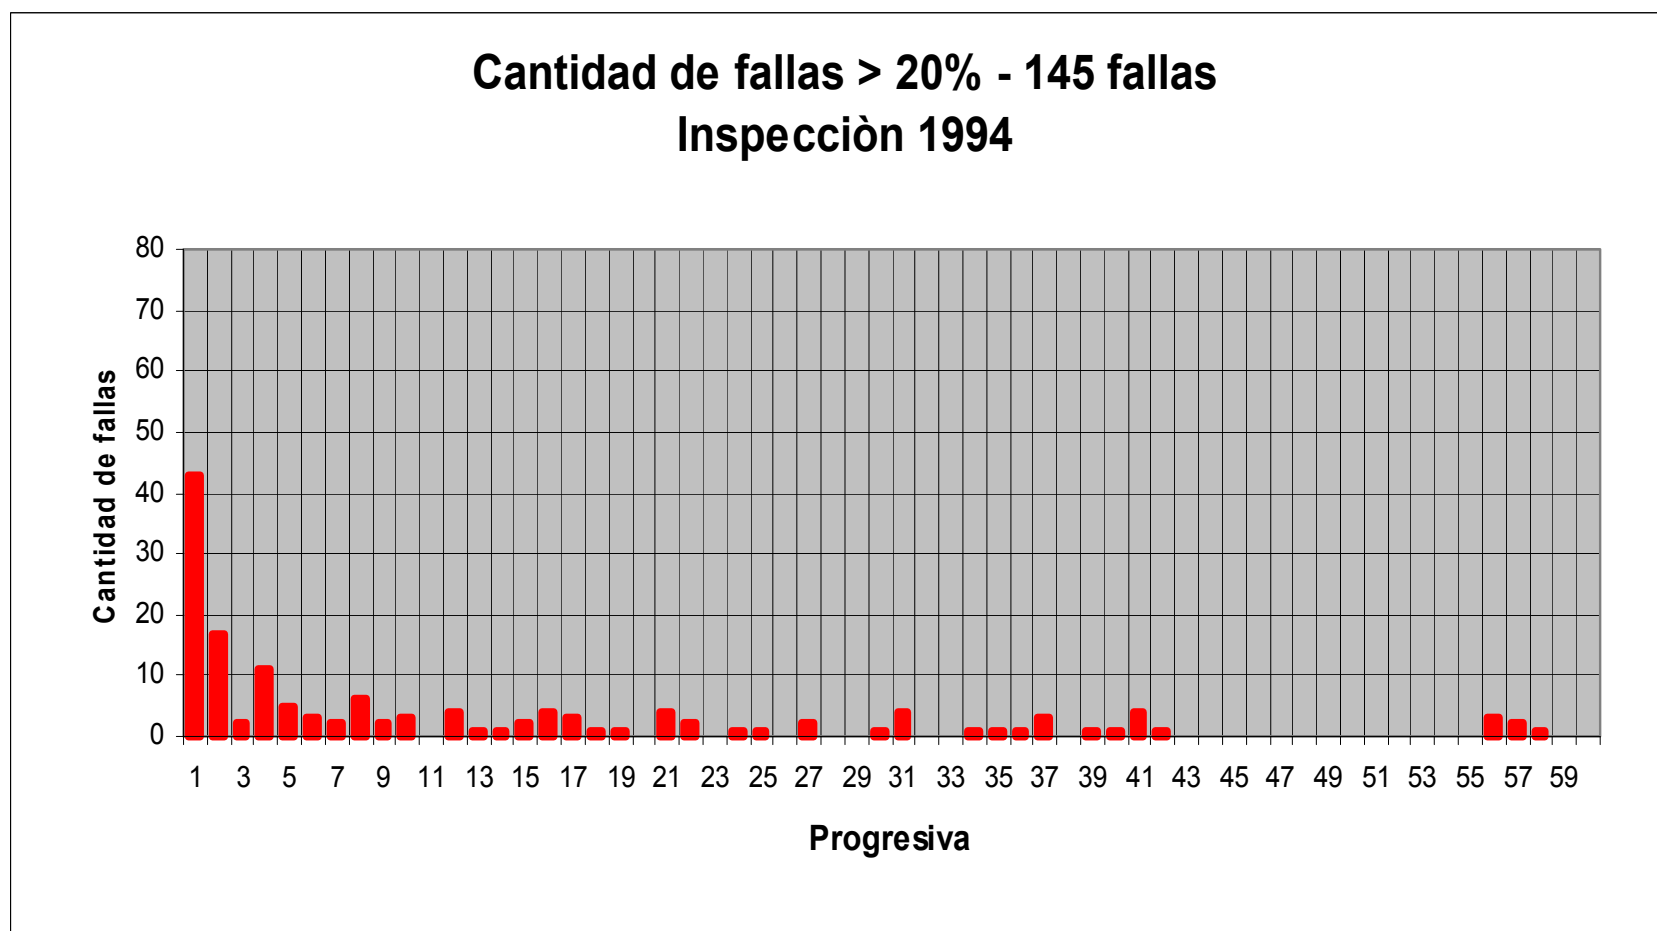
- Los resultados de esta primera inspección interna nos indicaron la existencia de una importante cantidad de celdas de corrosión, en la que todas eran internas en el primer tramo, Puesto Hernández – A. del Carrizo.
- En los demás tramos la corrosión era inexistente.
- A partir de este informe este tramo comenzó a ser objeto de estudio para averiguar las causas de la corrosión existente y definir algún método para su control.

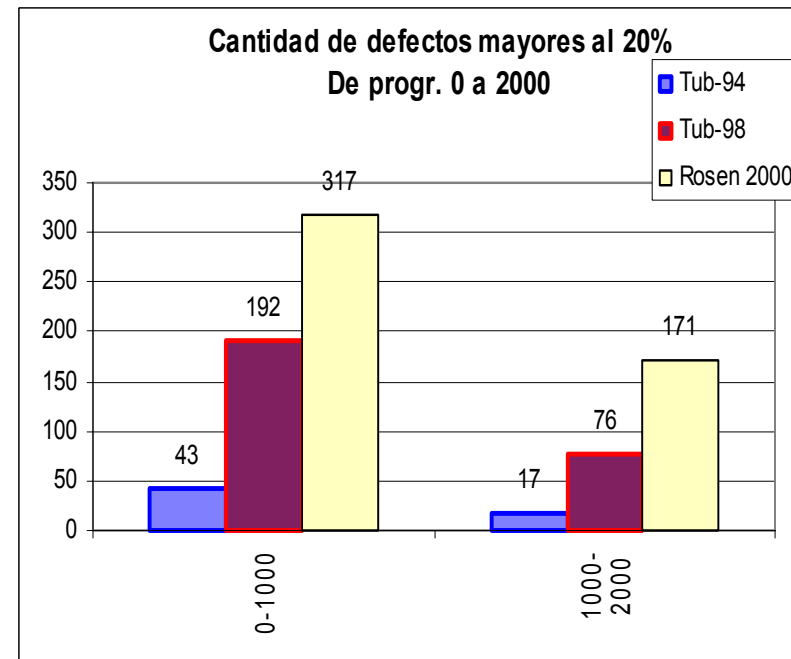
- Por razones de escala este gráfico muestra la cantidad de fallas en los dos primeros kilómetros de cañería.
- Si al aumento observado consideramos los tiempos transcurridos entre inspecciones este se vería más destacado.

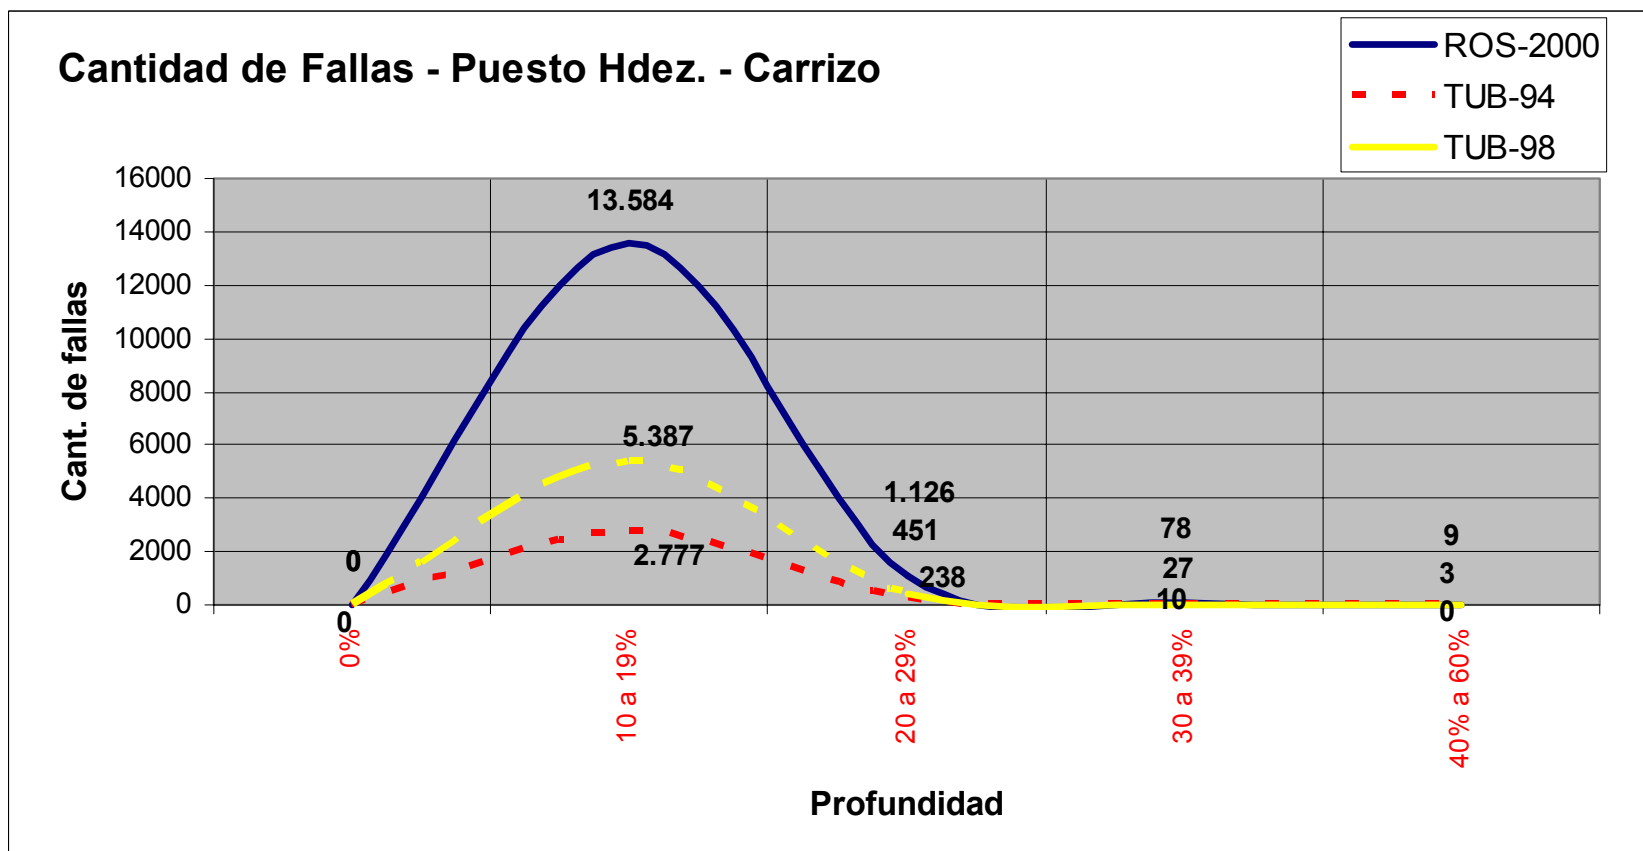
Se observa un aumento en la cantidad de corrosiones, pero hay muy pocas que superan el 30% de profundidad. La mayor cantidad se mantienen por debajo de este valor.

- 2002: Cambio de 1000 m de cañería en la zona más afectada, a la salida de Puesto Hernández. Se continúa con el mismo tratamiento y se decide profundizar en las causas de este tipo de corrosión y mejorar el monitoreo del tratamiento realizado.

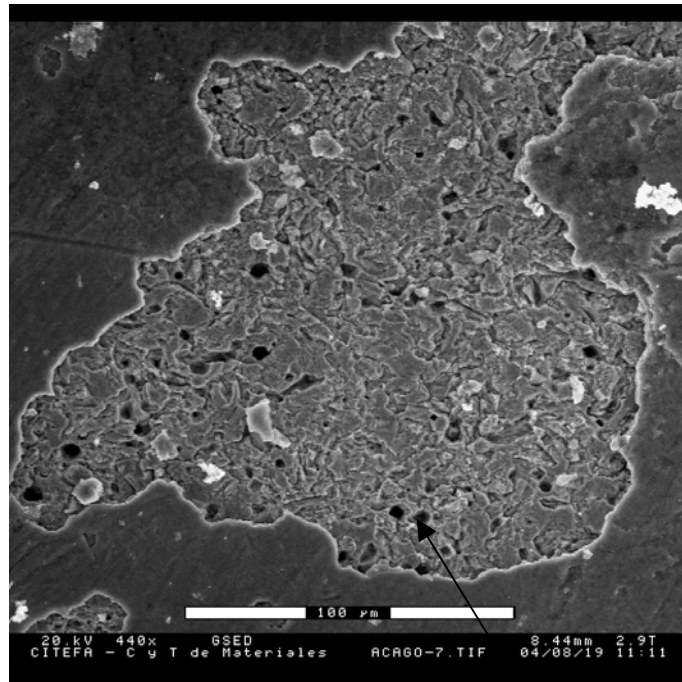
Cupón de la probeta de **Aguas de Carrizo**.  
Se observa la zona del acero afectada con  
puntos de corrosión (60 días)

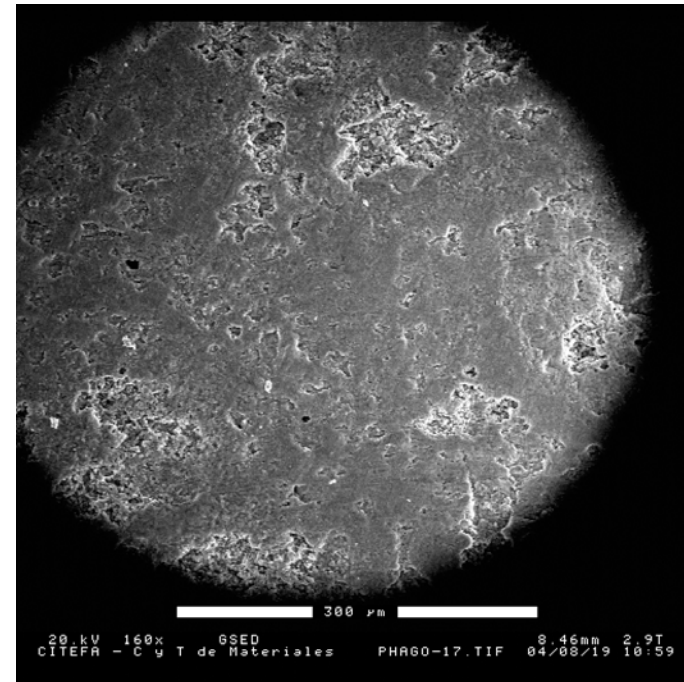
Cupón de la probeta de **Puesto Hernández**.  
Se observa menos zonas afectadas

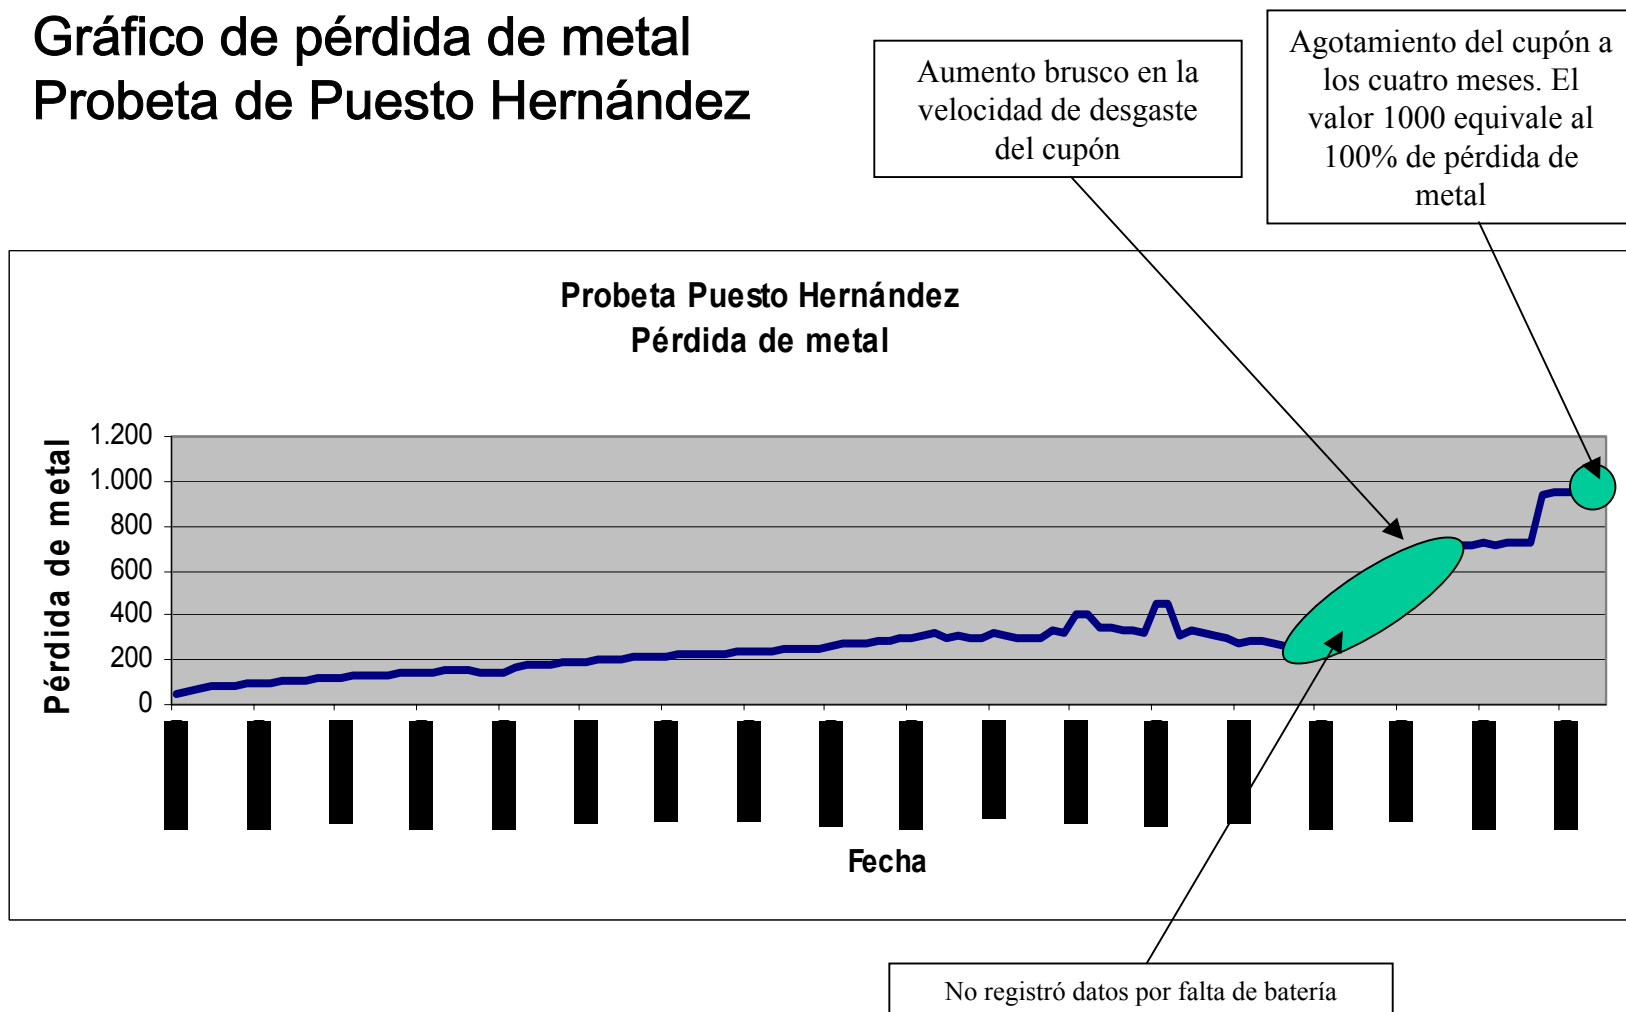
## Gráfico de pérdida de metal Probeta de Puesto Hernández

- La probeta ubicada en PH se consumió a los cuatro meses exactos, dando una velocidad de corrosión de 7,5 mpy
- La velocidad de corrosión tendría que estar en el orden de las 2 mpy

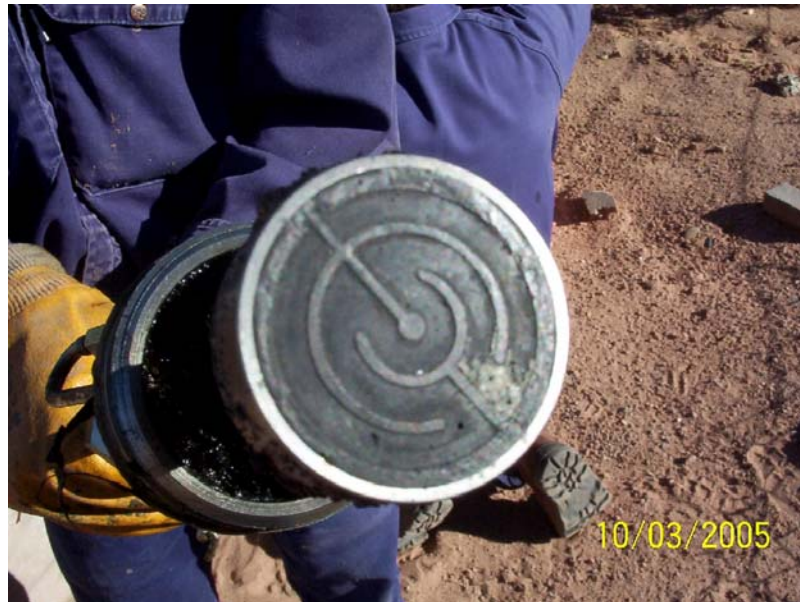
Se observa que ha desaparecido la parte metálica, por corrosión. En esta probeta ocurrió después de cuatro meses en contacto con el crudo.

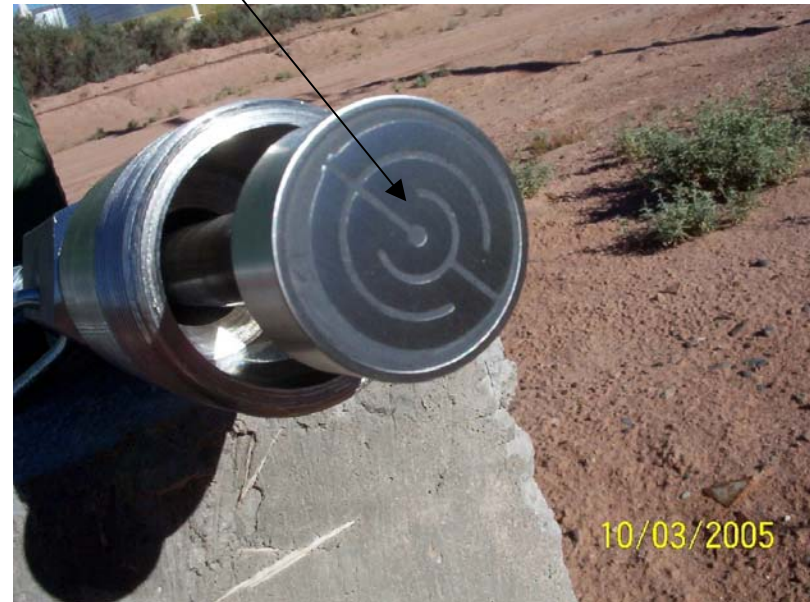
Probeta nueva. Se observa claramente la parte metálica en buen estado.

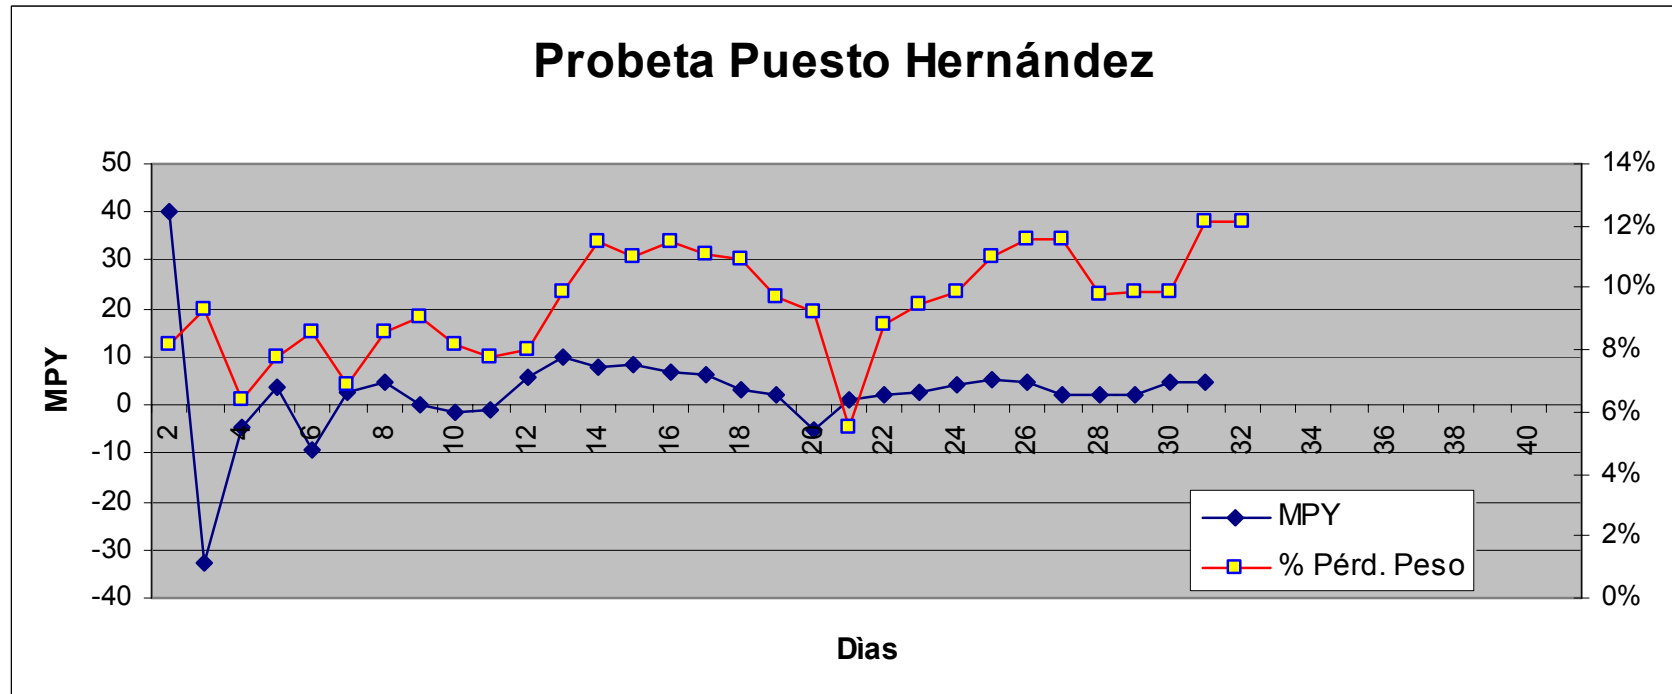
Después de 31 días se observa un leve aumento en la pérdida de peso de la probeta, que nos da una velocidad de corrosión estabilizada entre 2,2 y 4,75 mpy. La velocidad medida en el anterior tratamiento estaba en el orden de 7,5 mpy

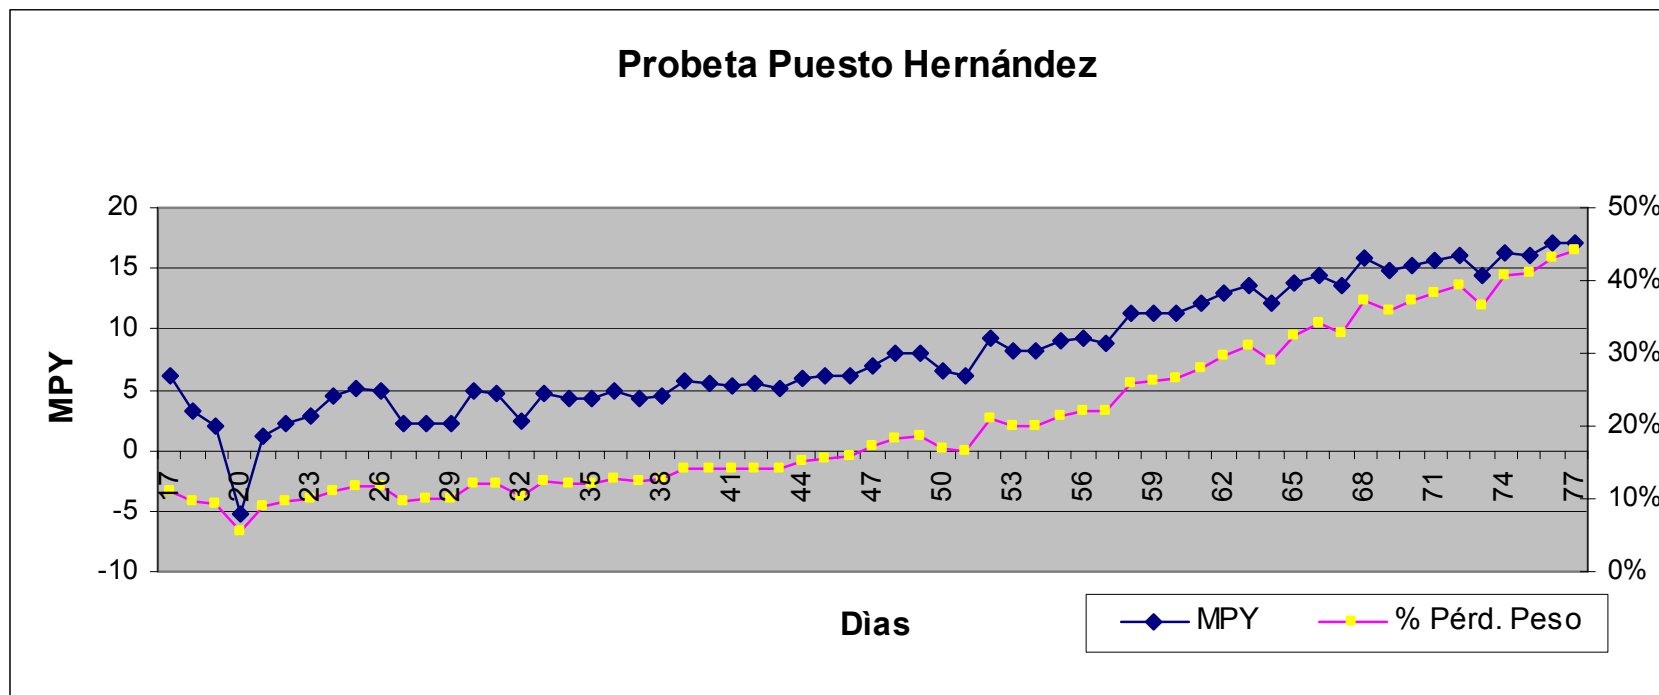
Se observa que la velocidad de corrosión se mantuvo baja, en el orden de los 5 mpy, pero a partir del día 44 comienza a aumentar en forma pronunciada llegando a la fecha a 17 mpy. El porcentaje de pérdida de peso llegó al 44%. Con estos datos, observamos que tenemos una velocidad de corrosión mayor, en este punto, respecto al anterior tratamiento que fue de 7,5 mpy.

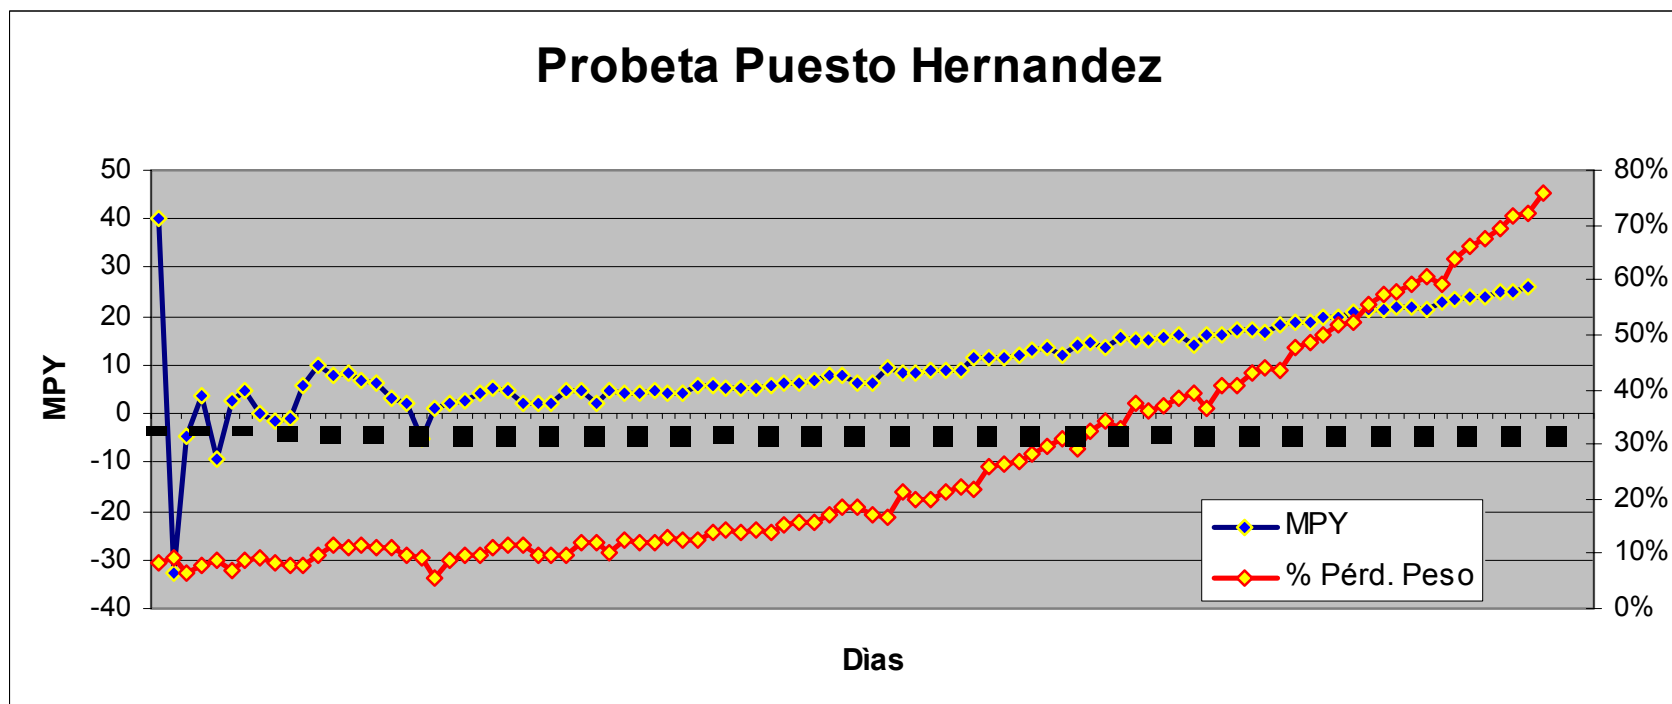
El gráfico nos indica que tanto la pérdida de peso y la velocidad de corrosión continúan aumentando. La velocidad de corrosión alcanzó un valor de 26 mpy y la pérdida de peso es del 76%. Posiblemente en 15 días más la probeta quede totalmente agotada.

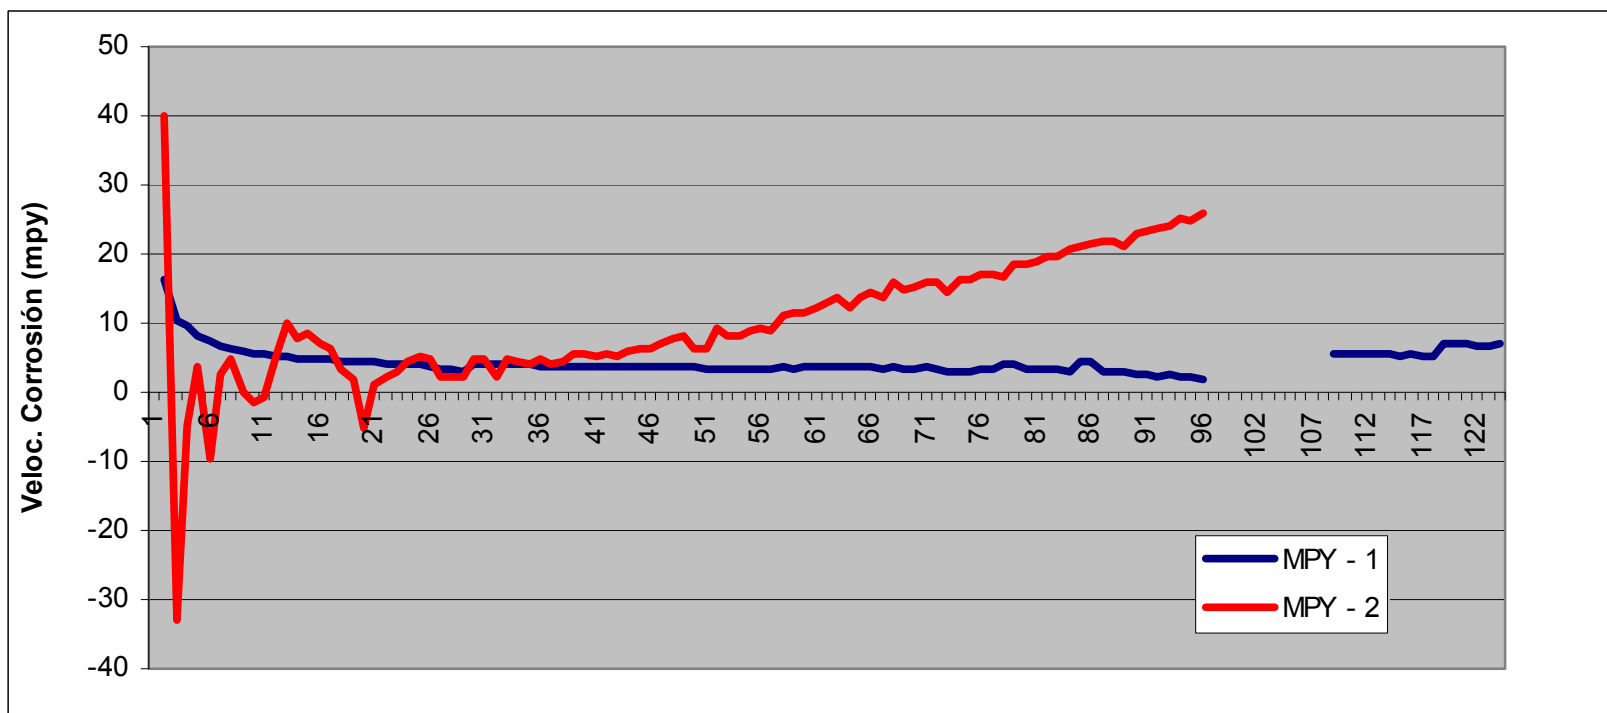
Se observa que en el segundo tratamiento (línea roja) la velocidad de corrosión es mucho más alta.

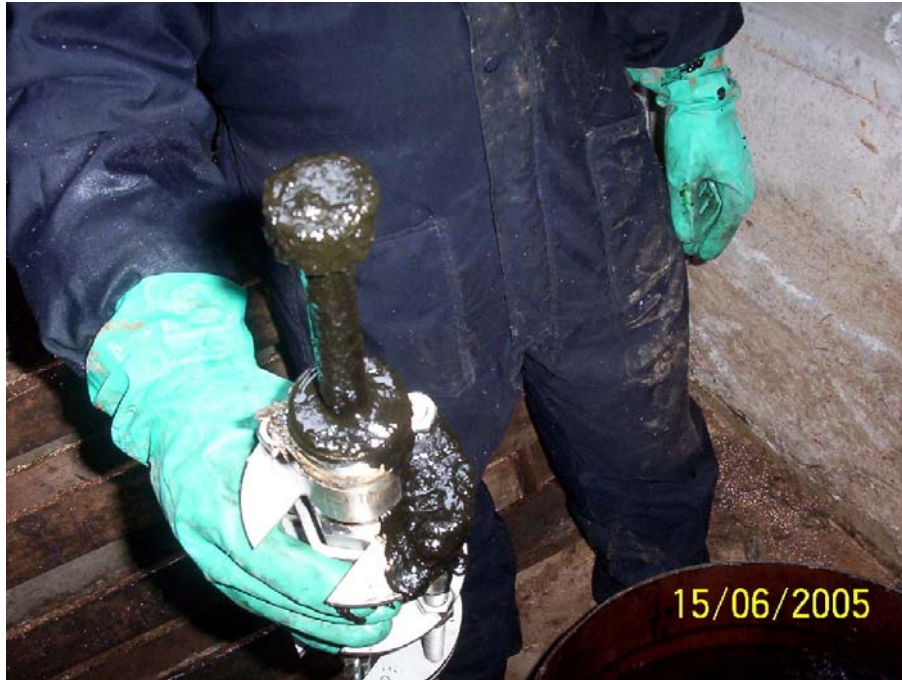
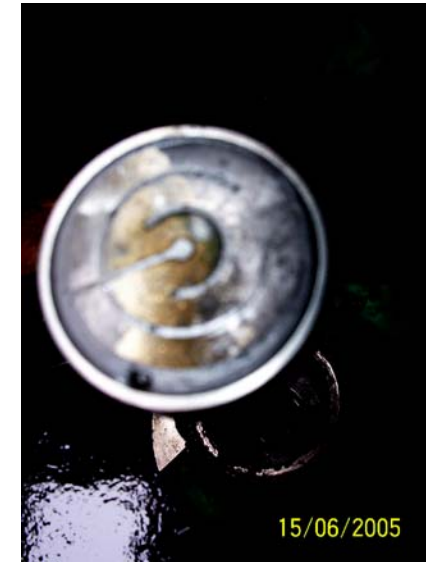
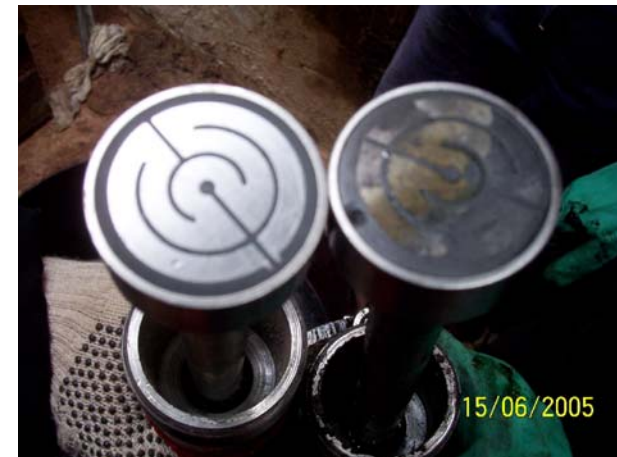
Estado de la probeta al ser retirada de la  
cañería

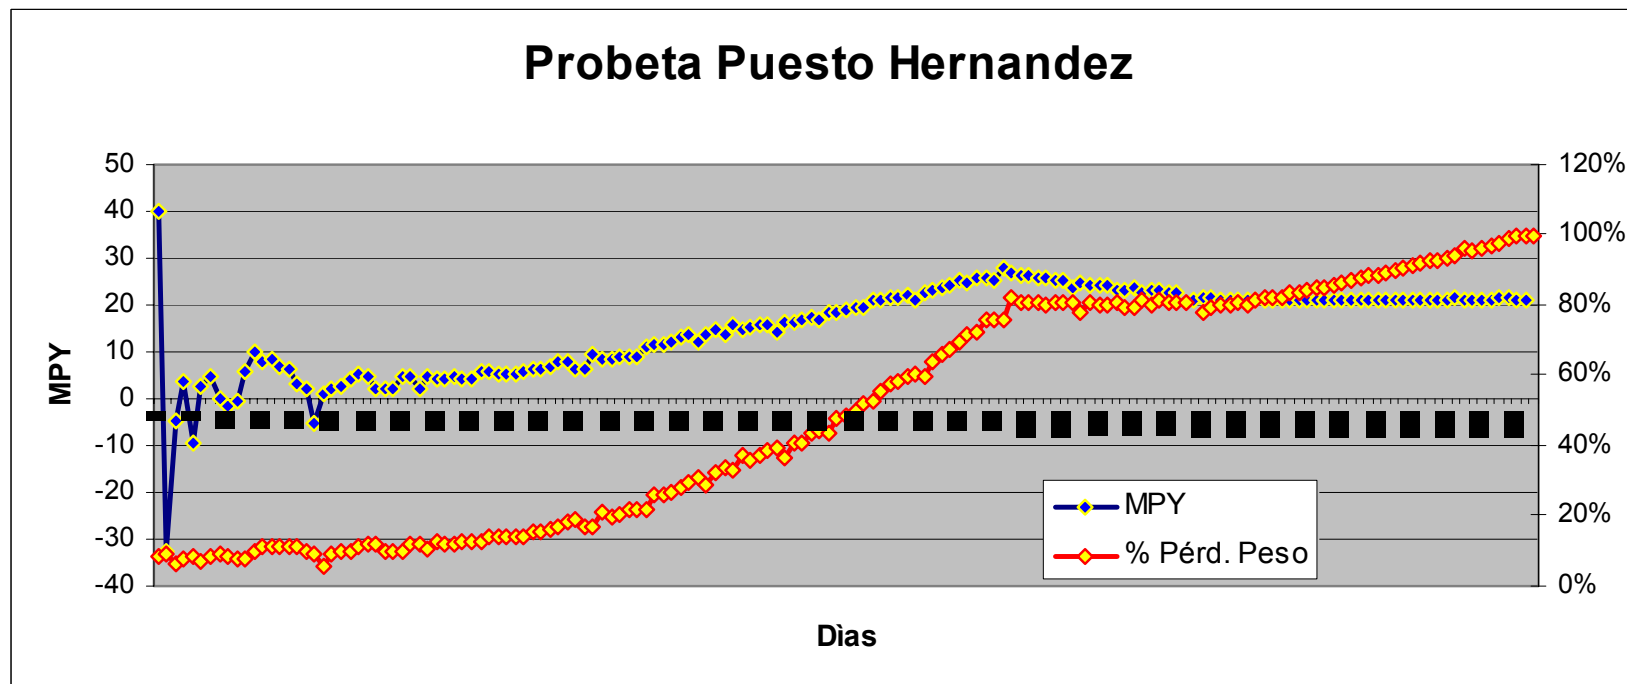
La probeta se agotó a los 159 días dando una velocidad de corrosión de 21 MPY superior a los valores medidos en la primera probeta.

El punto de quiebre se produjo porque limpiamos la probeta y una vez colocada se realizó el bacheo de biocida que muy probablemente la haya cubierto y mantuvo una muy baja velocidad de corrosión.

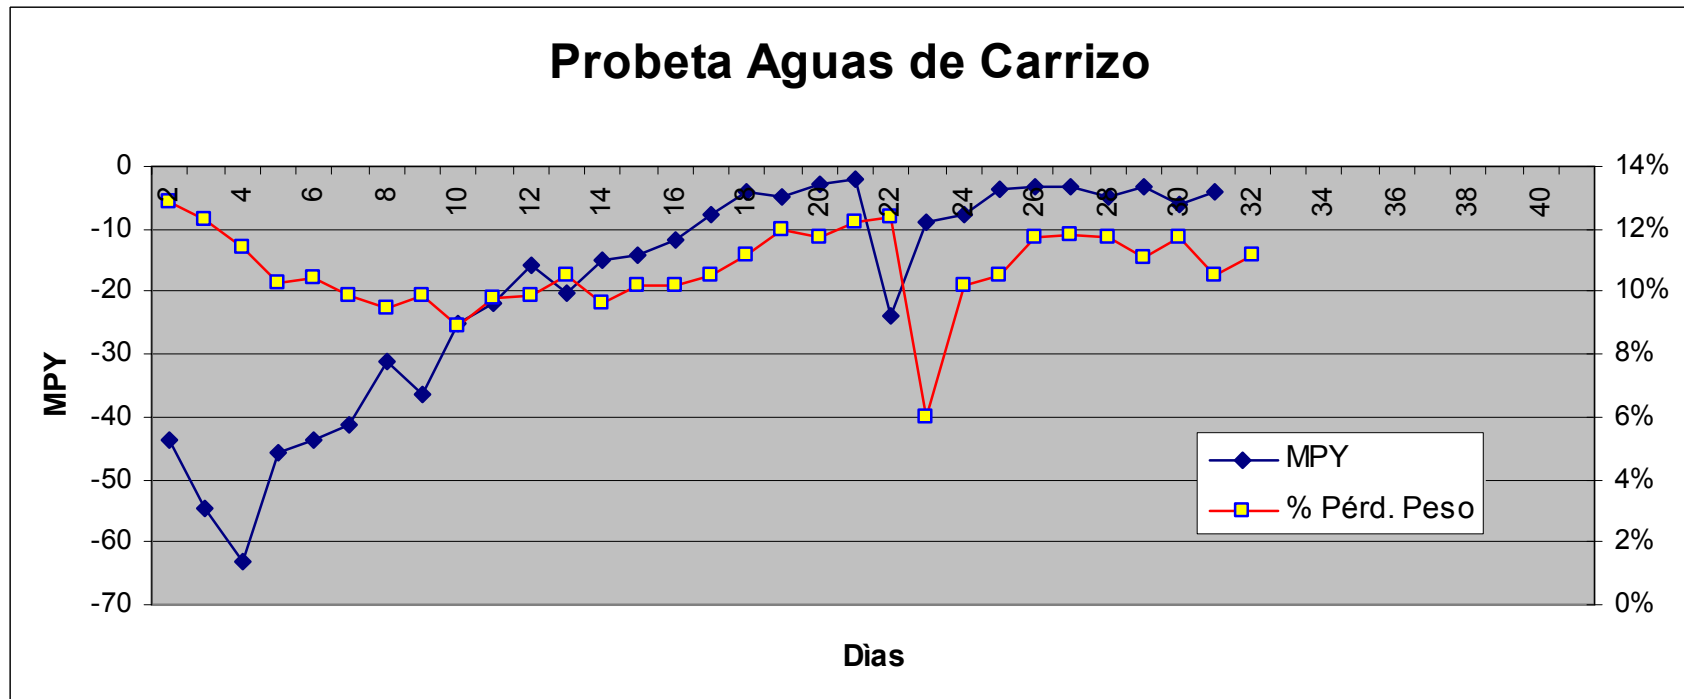
Se observa en el gráfico que la probeta arranca con un valor inicial muy bajo y a partir del día 20 se estabilizan los valores de velocidad de corrosión y pérdida de peso. Todavía no se puede asegurar valores por lo inestable de los valores. Groseramente se puede decir que los valores medidos son menores que con el tratamiento anterior.

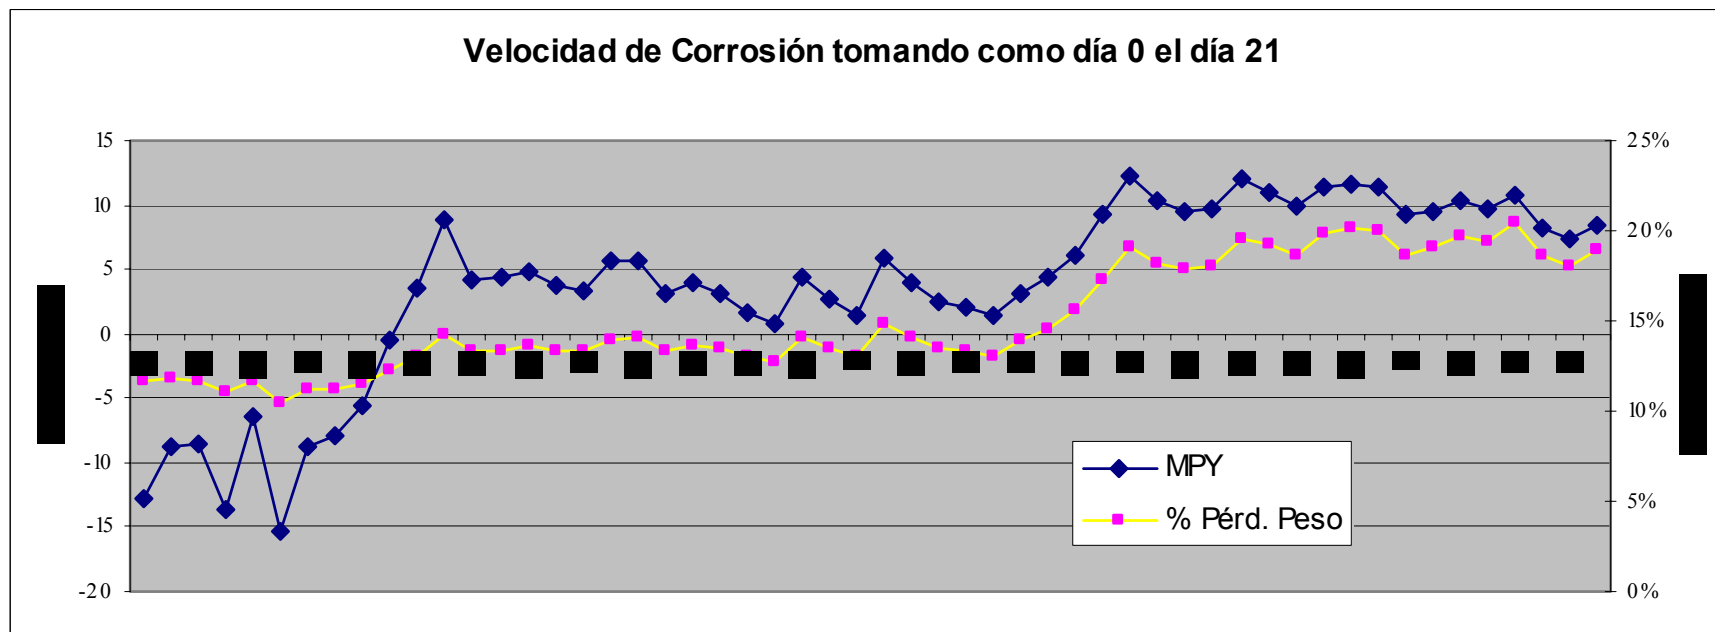
Se observa en el gráfico que la corrosión es menor que en la probeta ubicada en Puerto Hernández. El valor se encuentra en 8 mpy. Durante el tratamiento anterior la velocidad medida fue del orden de los 20 mpy

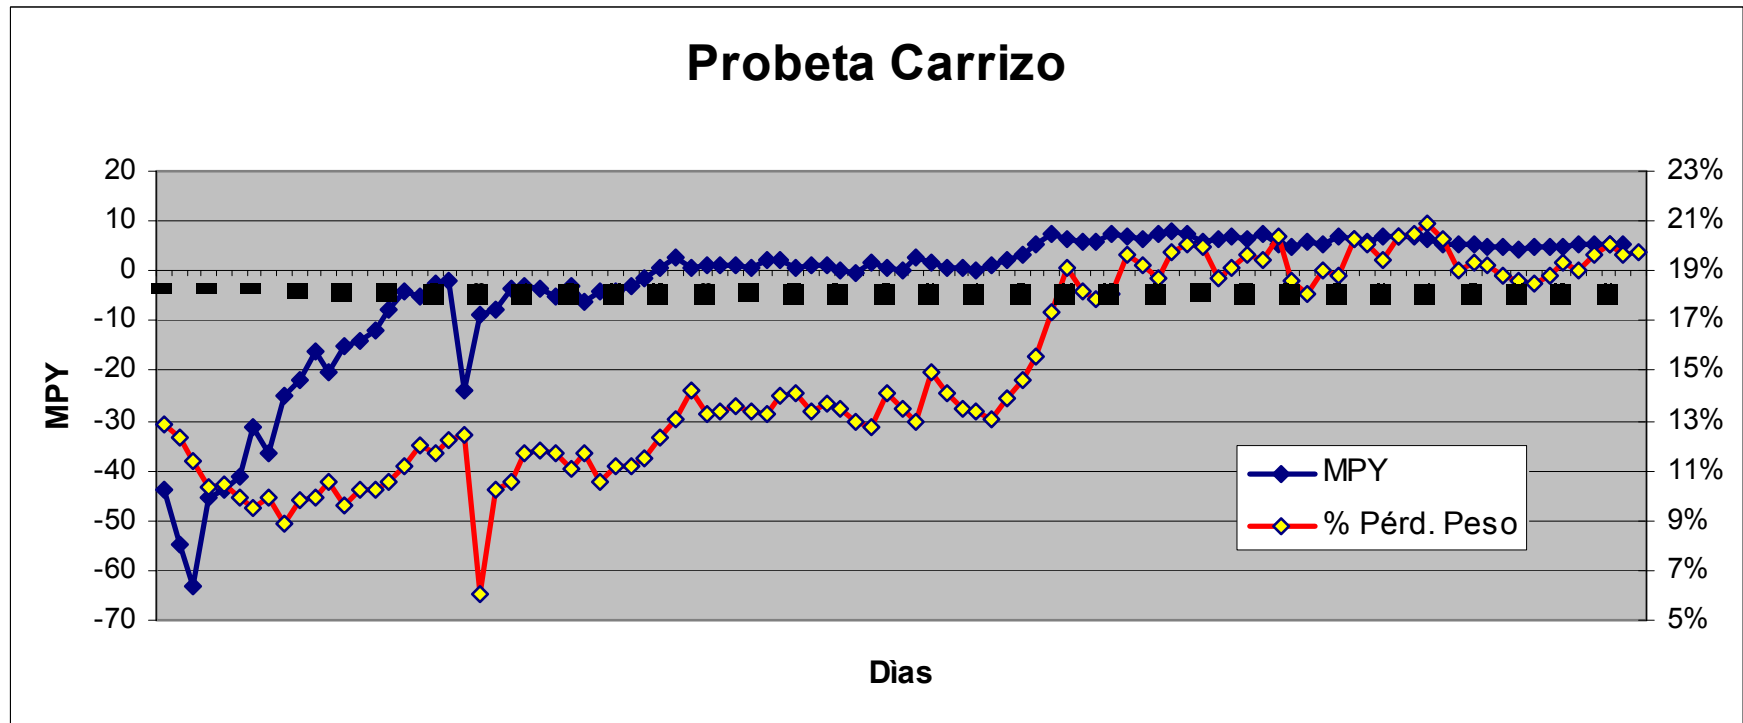
El porcentaje de pérdida de peso es del orden del 20%

La velocidad de corrosión a los 98 días es de 5,14 mpy. Se observa que se ha Estancado a partir del día 62 y no ha habido saltos como se preveía

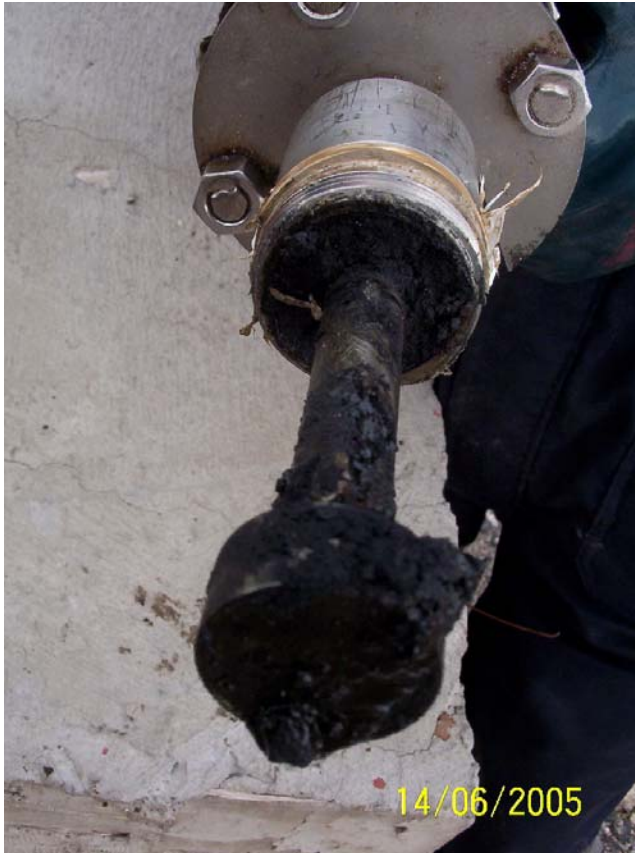
Estado de la probeta cuando se  
retira de la cañería

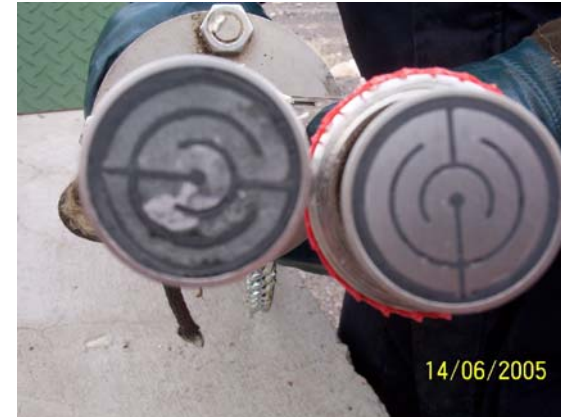
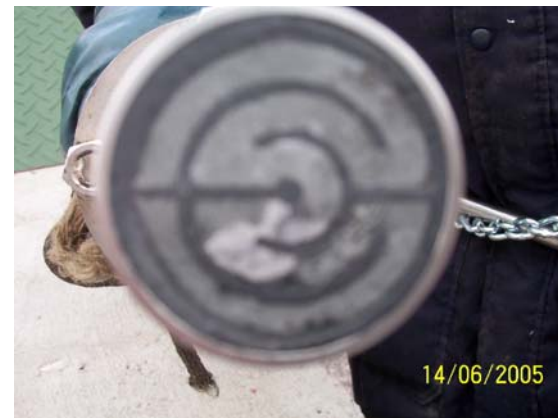
Se observa, la corrosión de la  
probeta en la parte blanca. Al lado  
una probeta nueva para  
comparar.

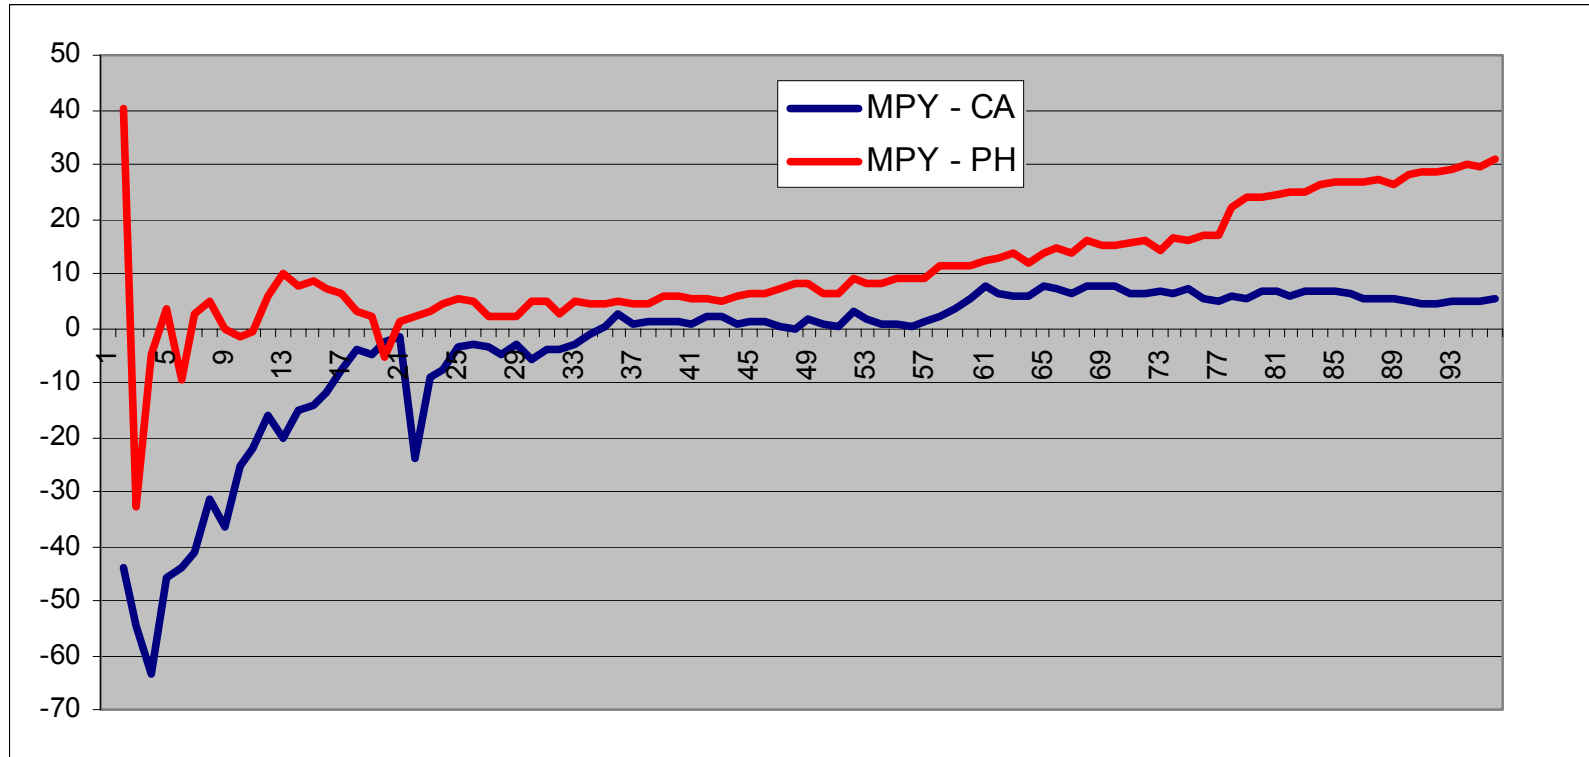
En este gráfico podemos ver las diferencias en la velocidad de corrosión en ambos puntos de control.

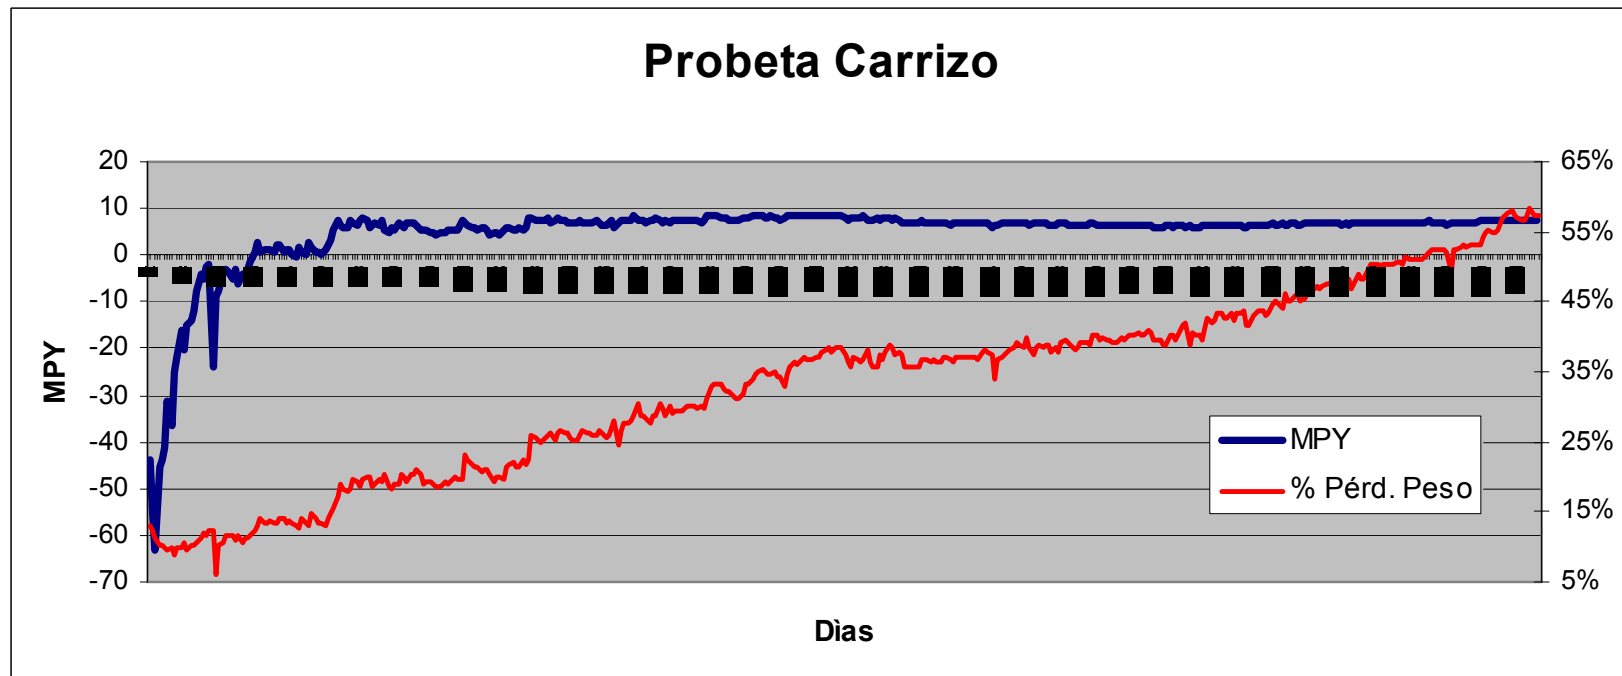
Como se observa en el gráfico la velocidad de corrosión se mantuvo en el orden de los 8 MPY hasta los 437 días. Ese día cambiamos las pilas al registrador de datos y al día siguiente los valores indicados por el registrador fueron de 1000, es decir bruscamente llegó al 100% de la pérdida de peso. Posiblemente no se debe a un desgaste brusco de la probeta sino que puede estar relacionado con el cambio de pilas al registrador.
