# **REPARACIÓN DE UN OLEODUCTO UTILIZANDO COMO ALTERNATIVA REVESTIMIENTO INTERNO**

**E&P Argentina  
Servicios Técnico País**

***PETROBRAS***

# OLEODUCTO CONDOR-LOYOLA

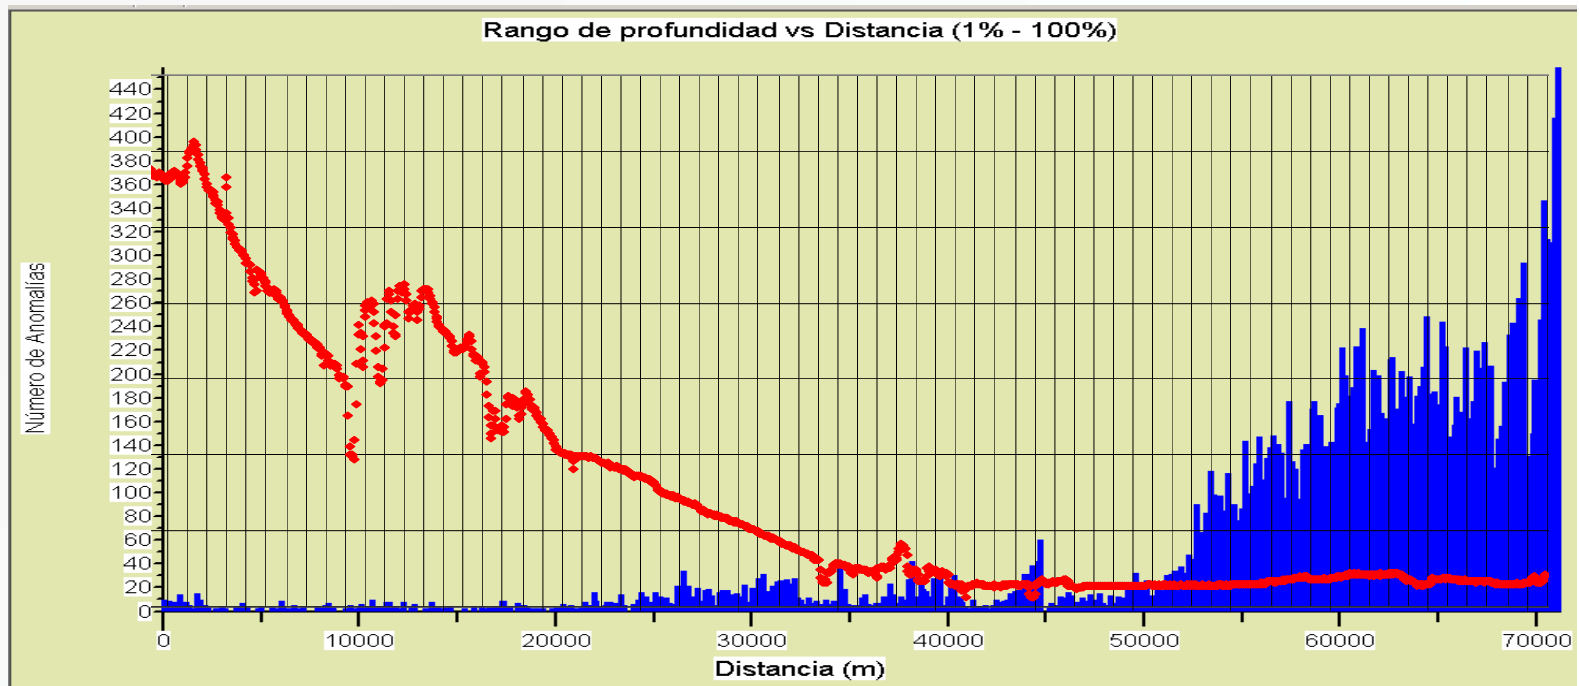
Se reportaron 24.466 defectos de perdidas de espesor interno:

- Mayores al 60% 646 defectos
- Entre 51 y 60 % 2.364 defectos
- Entre 41y 50 % 4.905 defectos
- Entre 31 y 40 % 6.974 defectos
- Menores o iguales al 30 % 9.577 defectos
