COMPAÑÍA MEGA S.A.

## GERENCIAMIENTO DE LA INTEGRIDAD DEL POLIDUCTO

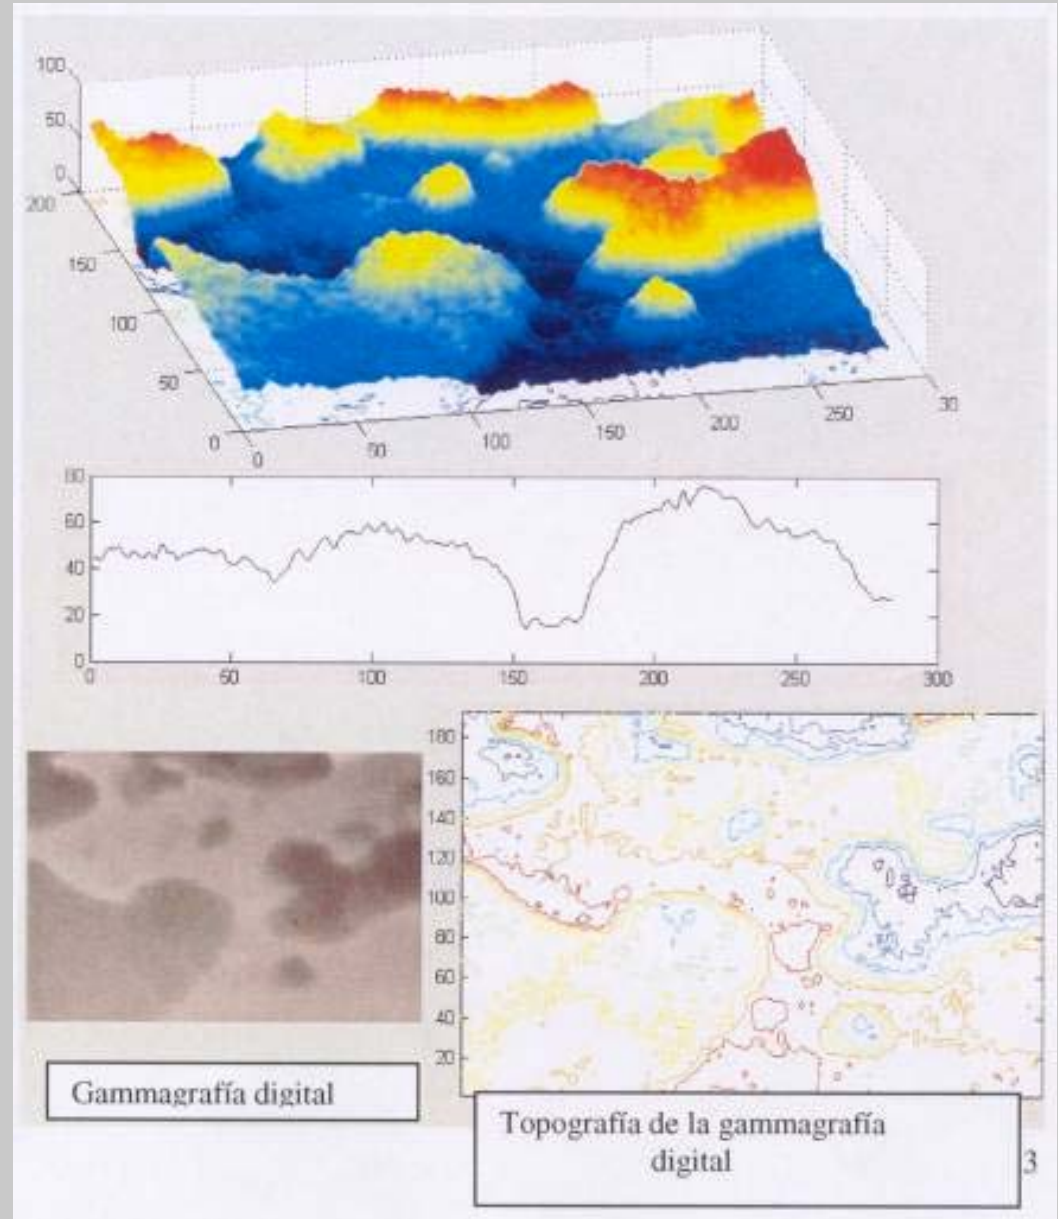
Ejemplo de un estudio realizado sobre un caño en condiciones naturales de corrosión.

- 1) Imagen 3D de la gammagrafía.
- 2) Gráfico Linescan.
- 3) Gammagrafía digital.
- 4) Topografía de la gammagrafía digital

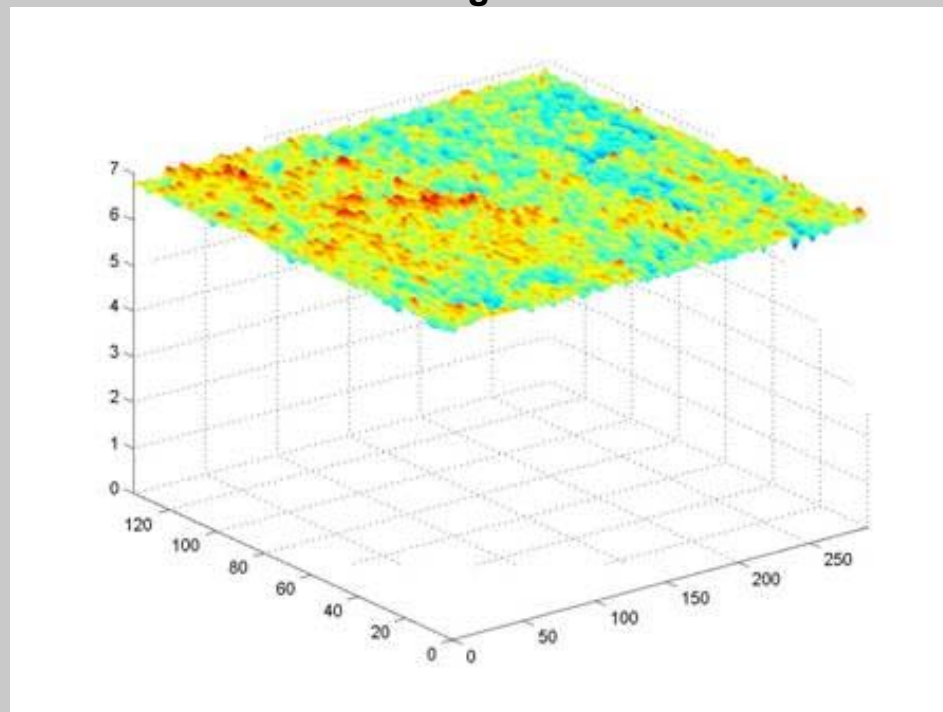
## RESULTADOS DE LOS ENSAYOS REALIZADOS EN LA PROGRESIVA 219

**Conclusión: NO ES NECESARIO TOMAR ACCIONES CORRECTIVAS.**

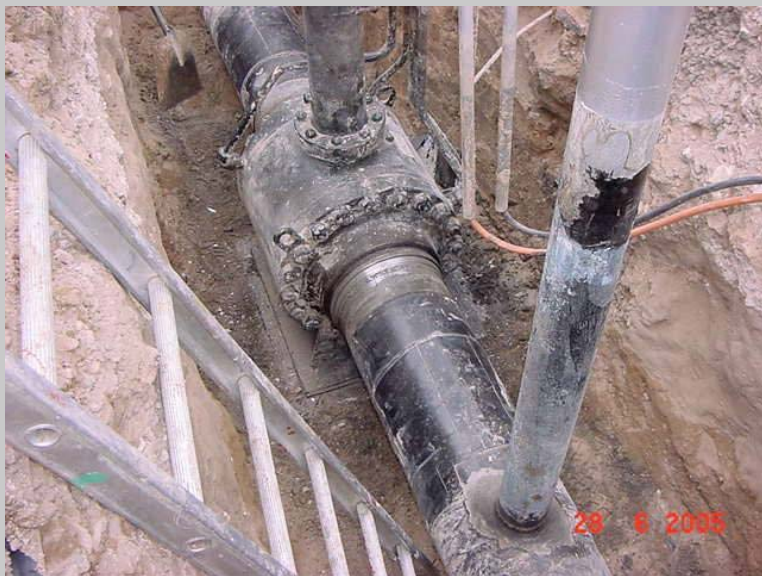
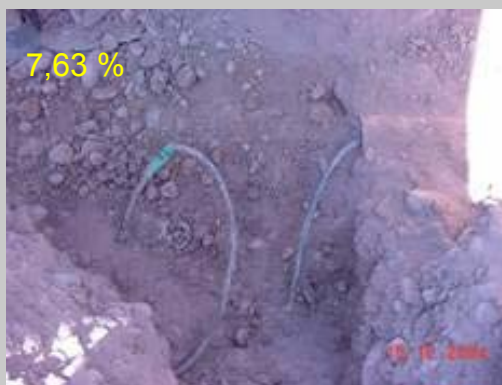
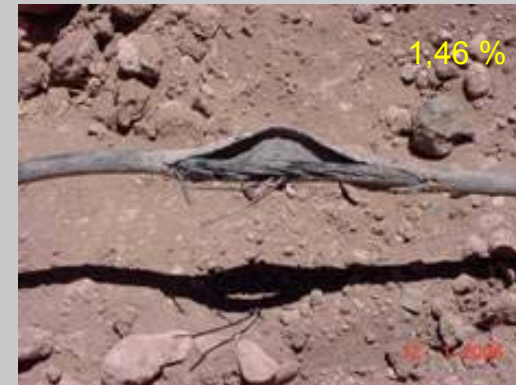
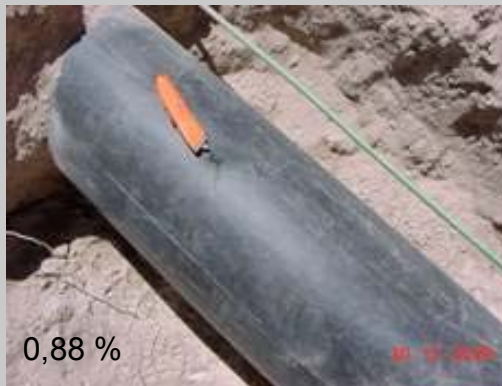
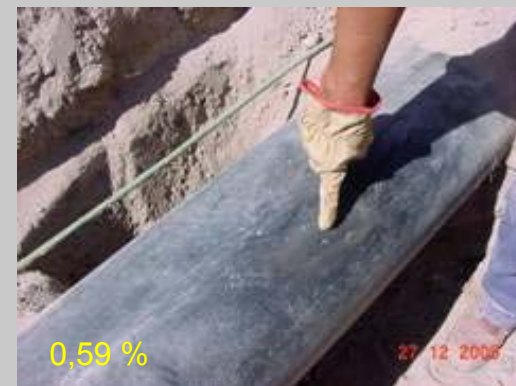
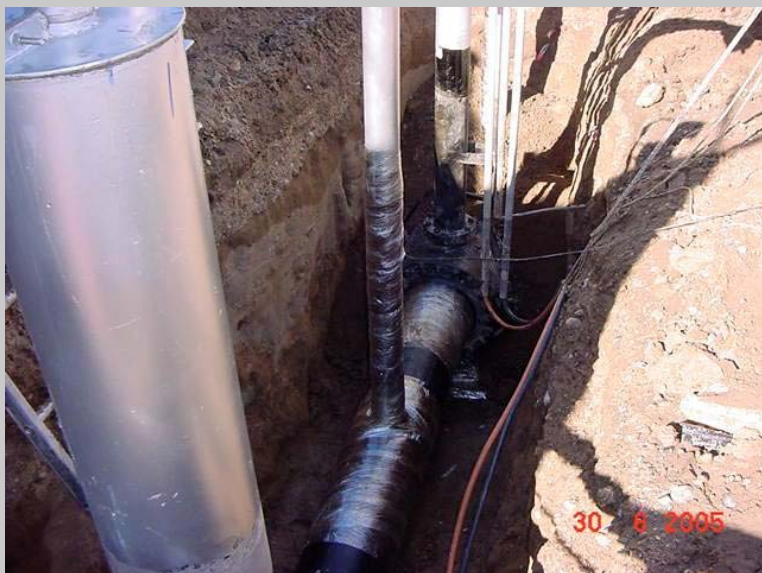
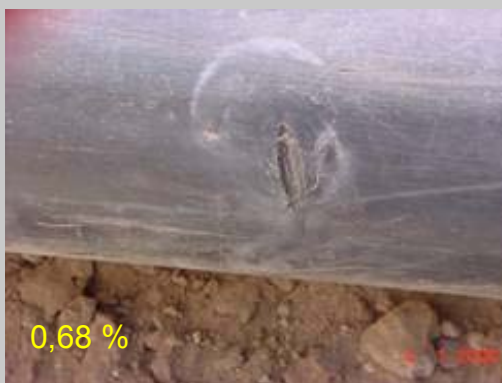
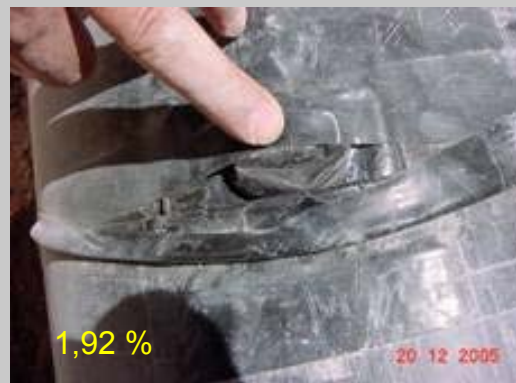
MEDIANTE ESTUDIO DCVG SE DETECTARON 48 FALLAS EN EL DISTRITO OESTE y 66 FALLAS EN EL DISTRITO ESTE. SE VERIFICARON Y REPARARON EN UN 100 % CON CINTAS DE CERA Y MANTA TERMOCONTRAIBLE.

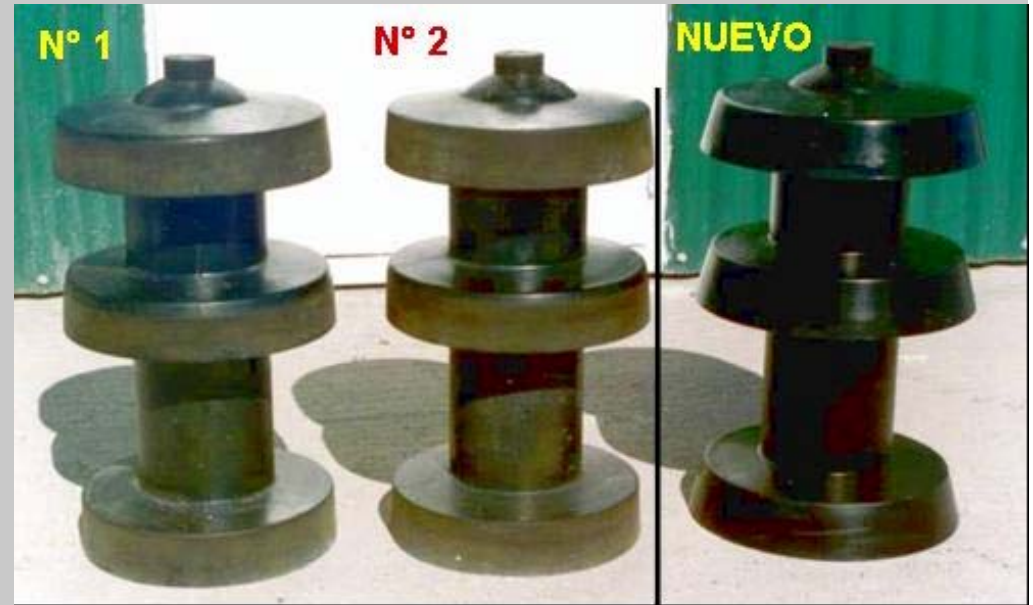
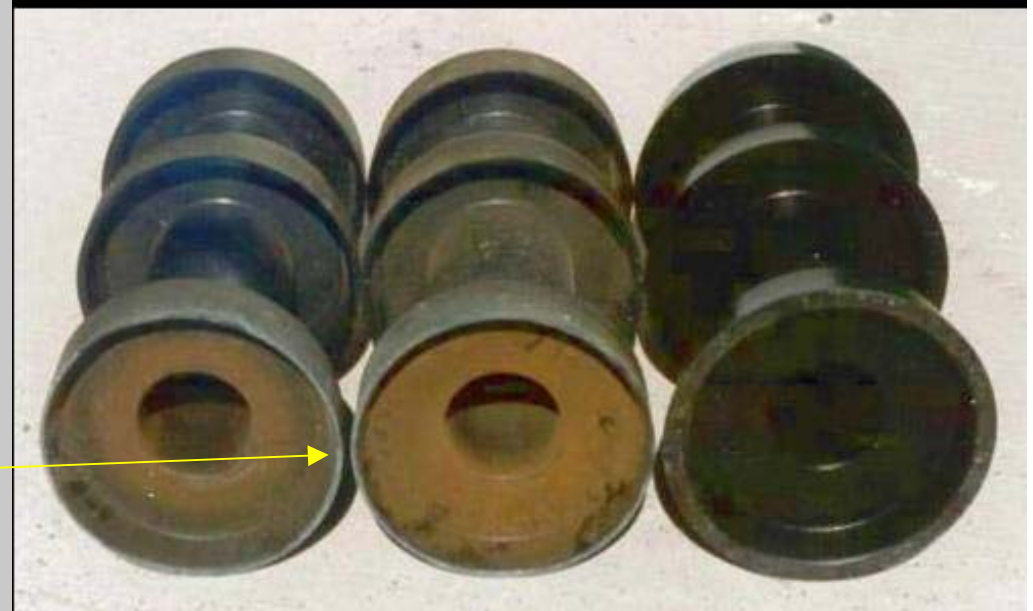
MUCHO DESGASTE Y ESCASO ARRASTRE DE RESIDUOS

DETALLES DEL DESGASTE DE LAS COPAS

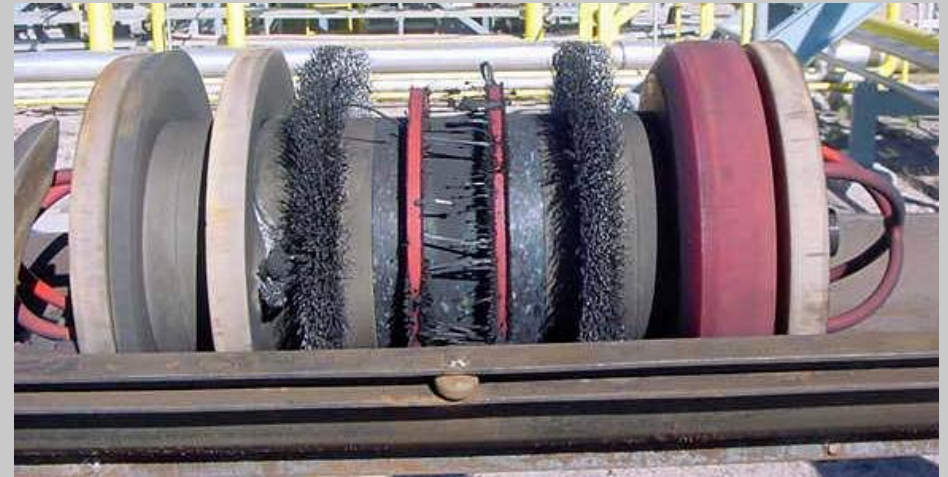
FIG N° 1:  
DISCOS Y COPA  
ROTOS.  
PLACA SANA  
PERO MUY  
GASTADA

FIG N° 2: SIN DAÑOS

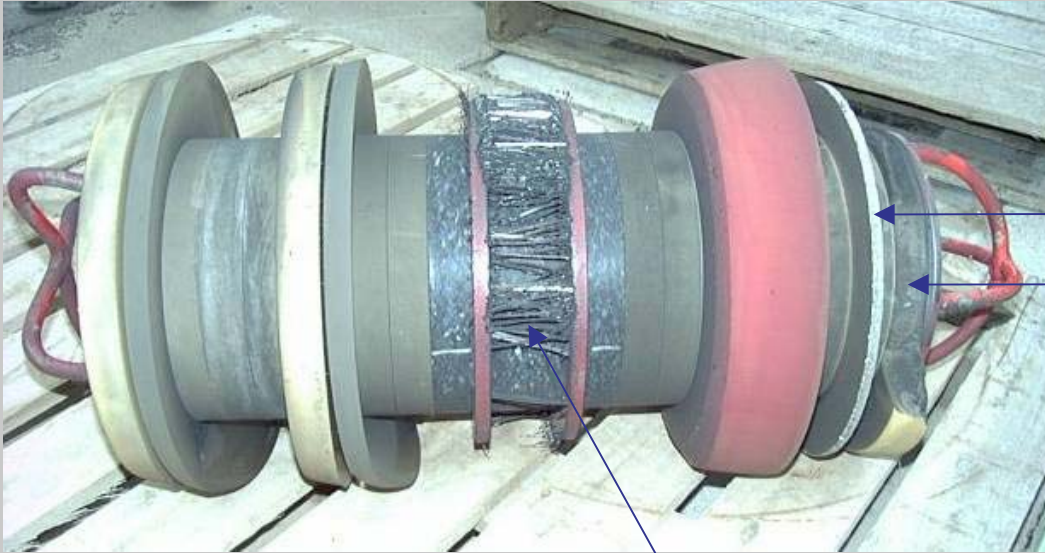
**FIG N° 1:**

- PLACA SANA PERO MUY GASTADA
- DISCO GUÍA ROTO

**RESIDUOS METÁLICOS DE OBRA**

**FIG N° 2:  
SIN DAÑOS**

- 1 - EFEECTO: **ROTURA DE DISCOS DE GUÍA Y SELLO, COPAS Y PLACAS CALIBRADORAS.**  
CAUSA: **VIBRACIONES DURANTE EL DESPLAZAMIENTO DE LAS HERRAMIENTAS.**  
SOLUCIÓN: **MONTAJE DE 2 CEPILLOS DE ACERO EN CADA EQUIPO.**

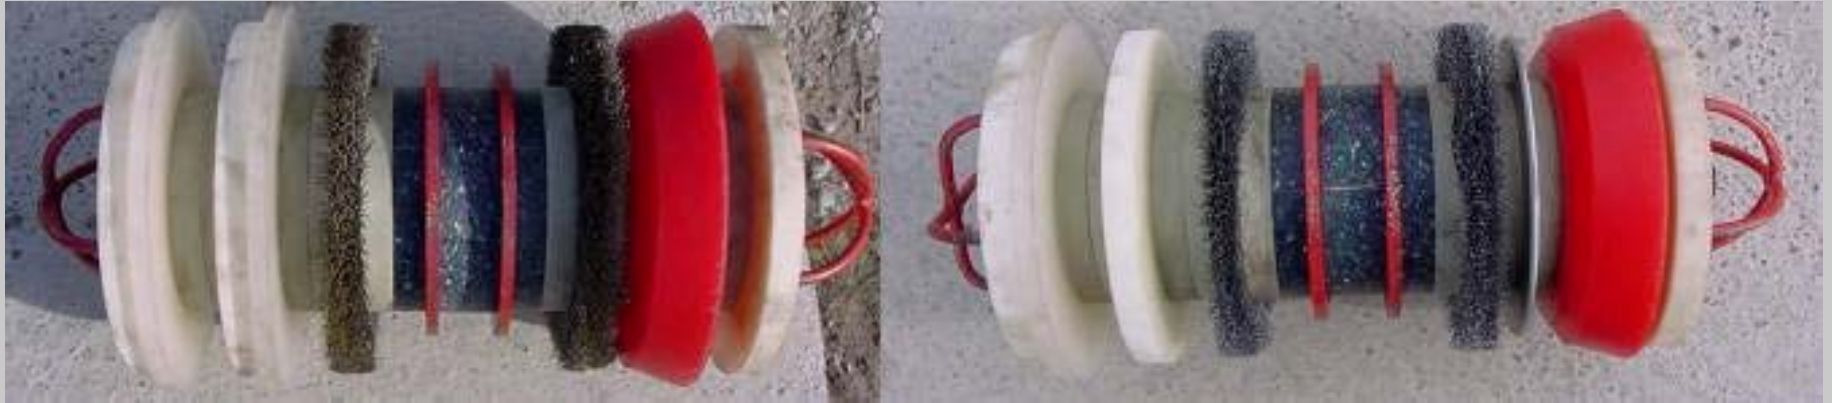
TAL COMO SE SUPONÍA, EL PIG N° 1 SE  
RECUPERÓ GASTADO PERO ENTERO.

LA PLACA EN EL PIG N° 2  
SE RECUPERÓ INTACTA.

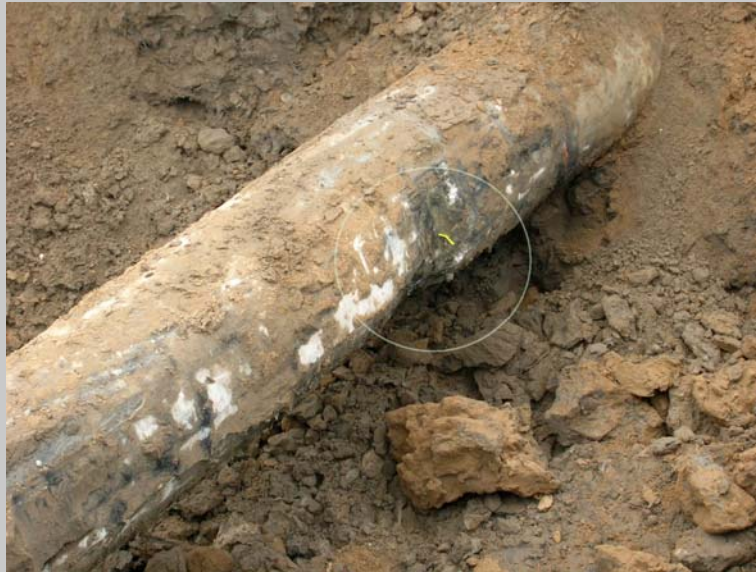
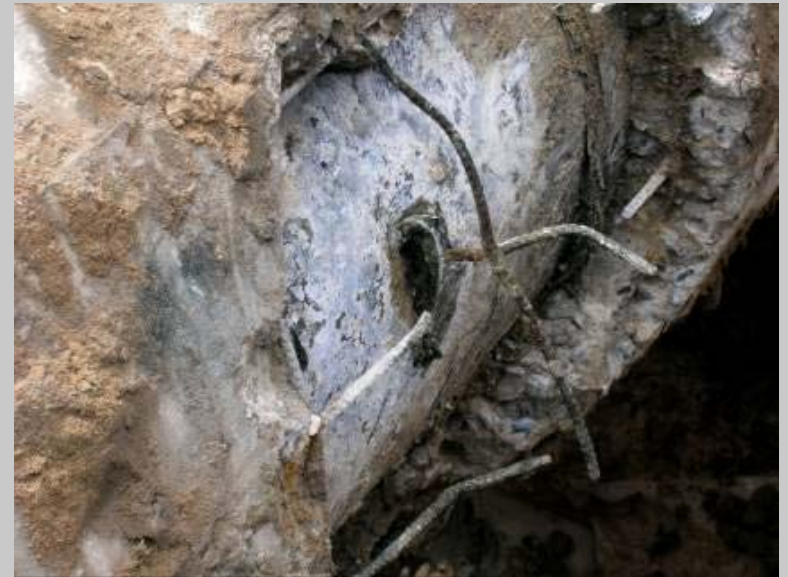
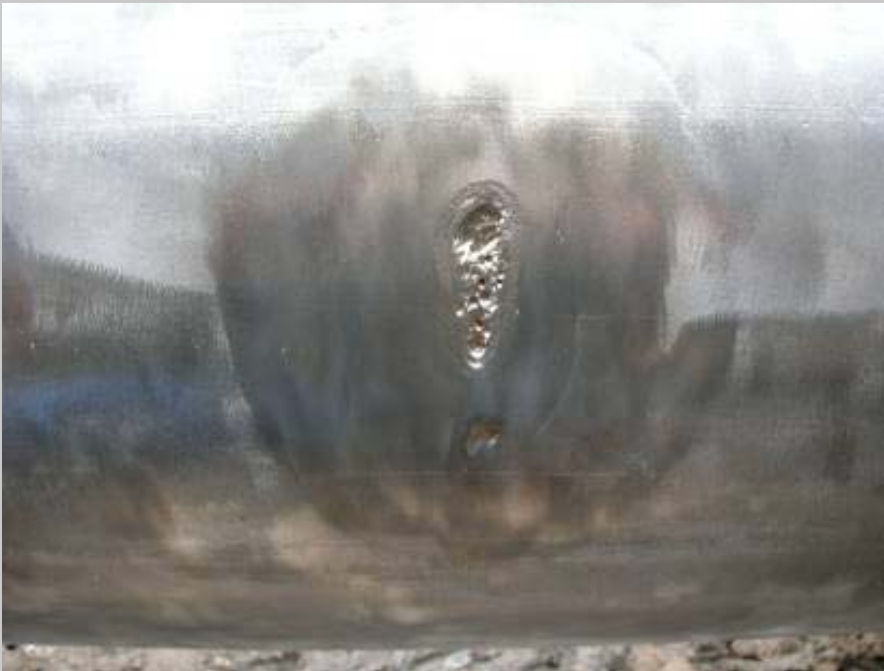
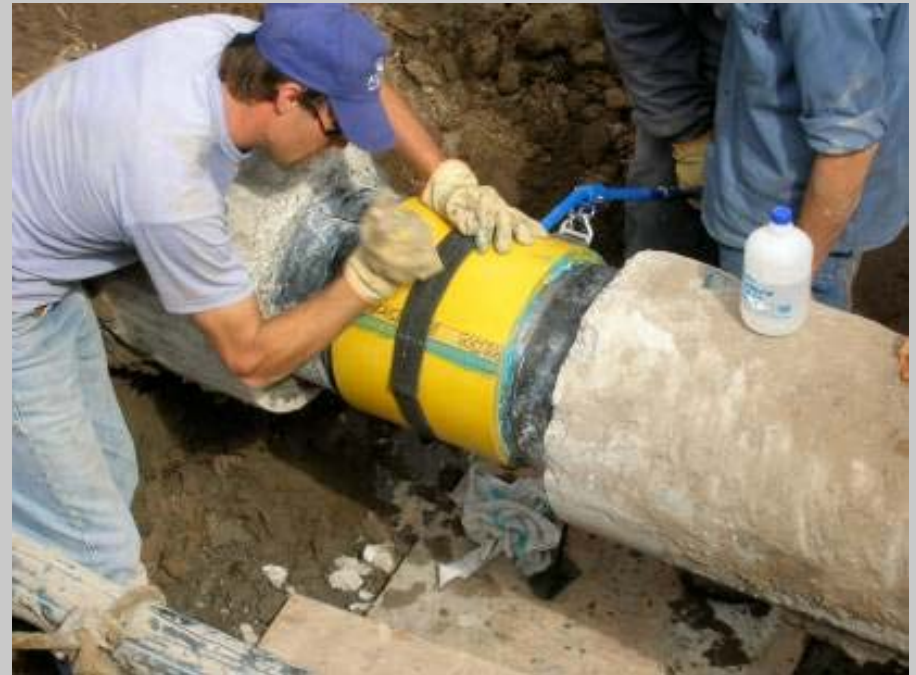
LUGAR:  
SALITRAL DE LA  
VIDRIERA -BB

PROF: 59 %

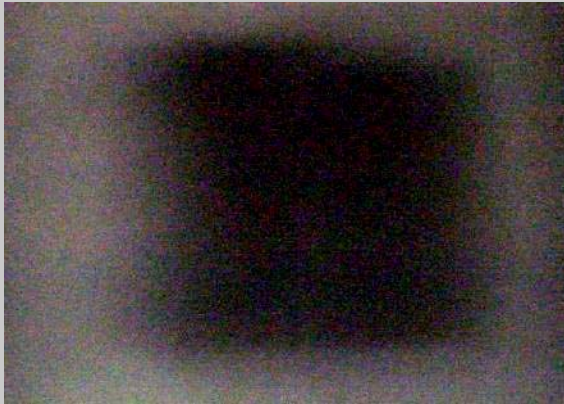
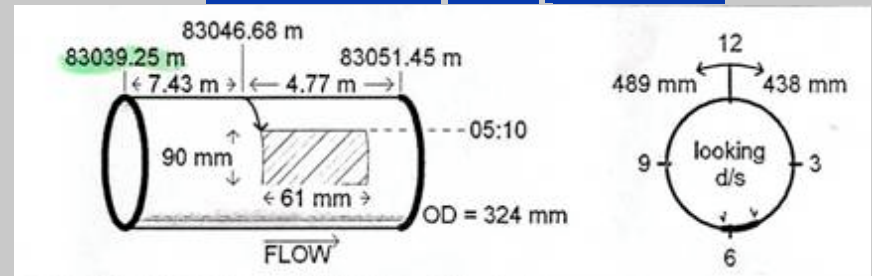
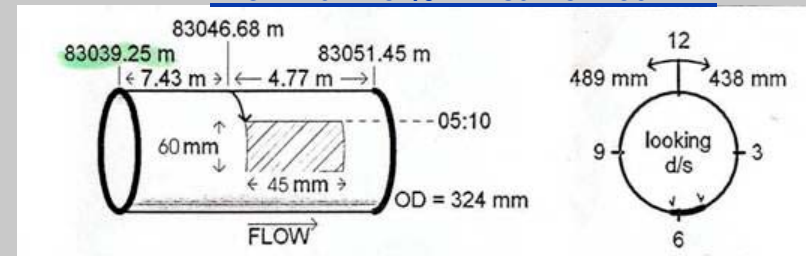
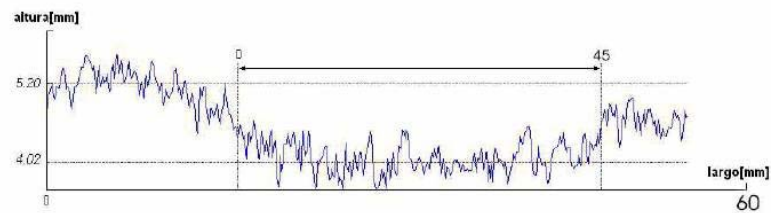
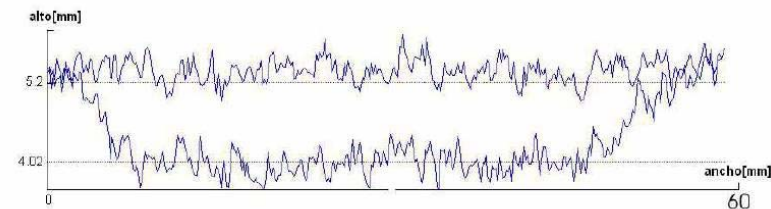
Imagen de la gammagrafía tratada para la evaluación 3D

## Evaluación de la falla según MFL Prof. Máx 44 % - Área 61 x 90 mm

## Evaluación de la falla según estudio 3D Prof. Máx 23 % - Área 45 x 60 mm

La superficie de la falla es menor a lo indicado por la herramienta inteligente.

Representa el 49 % de la superficie descrita.

No se observan deformaciones ni fisuras.

SE REPARÓ CON MUELLE DE MATERIAL COMPUESTO

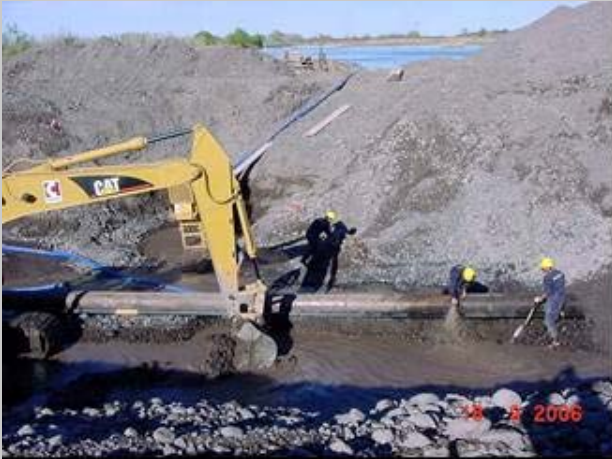
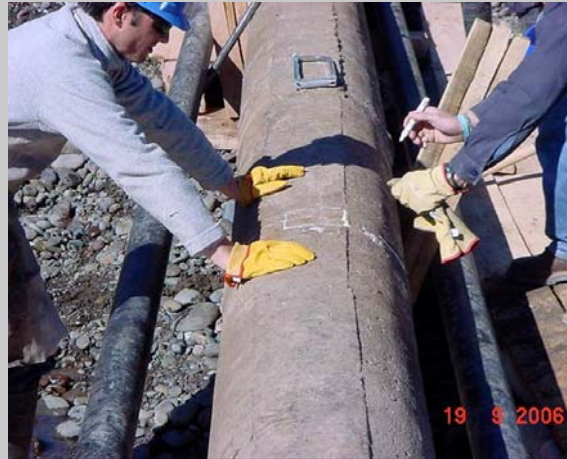
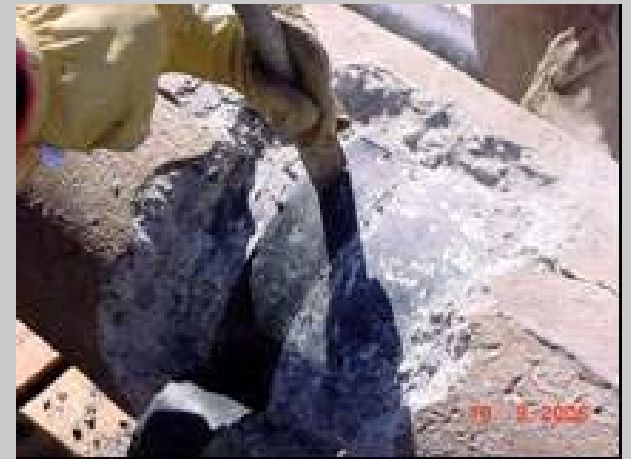
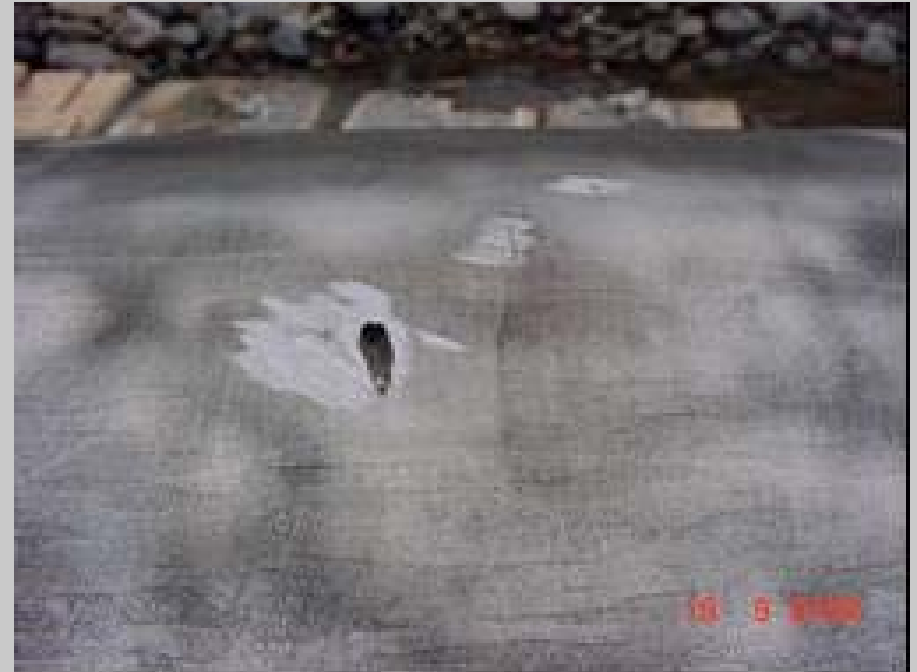
LUGAR: A 2 mts de la orilla norte del Río NQN.

PROF. MÁX.: 28 %
