# **“Críticidad de Parches Rectangulares y Elípticos sobre la Superficie de la Cañería”**

**Dirección de Operaciones  
Gerencia Integridad de Gasoductos**

Año 2002

Rotura en servicio Gto. NI 24"

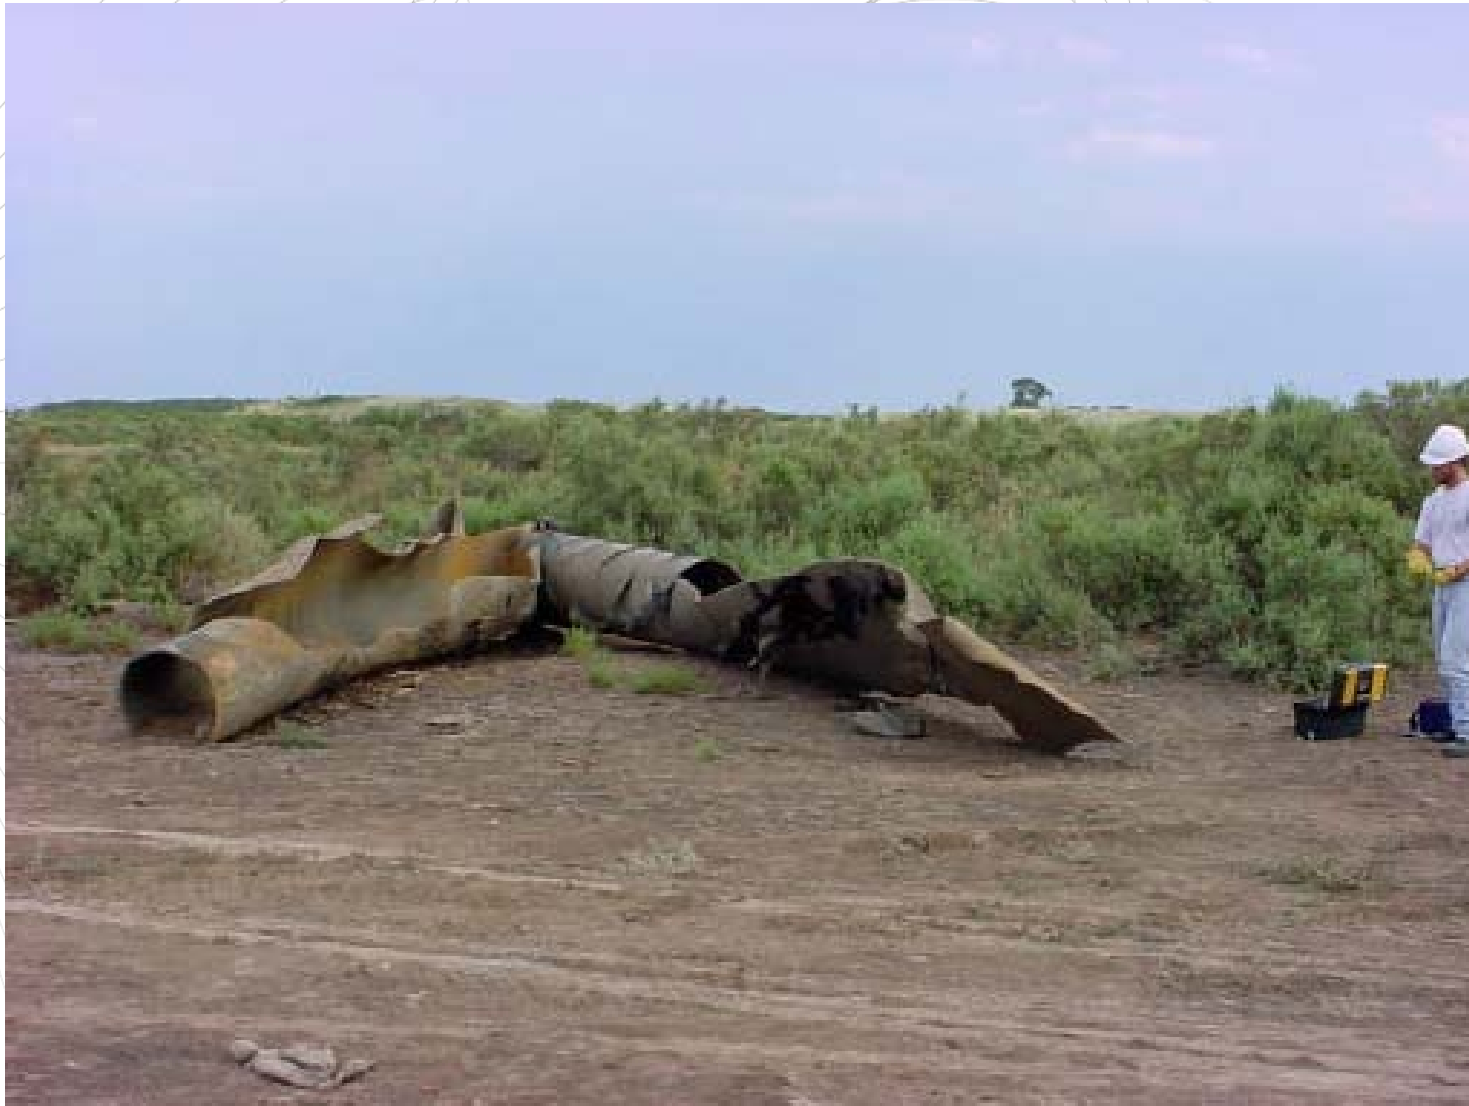
Calidad API 5L X52  $t = 7,14\text{mm}$

MAPO 60 Kg./cm<sup>2</sup>

Presión cercana 56,3 Kg./cm<sup>2</sup>

ILI 1 Parche y 2 Refuerzos de Circundación Total

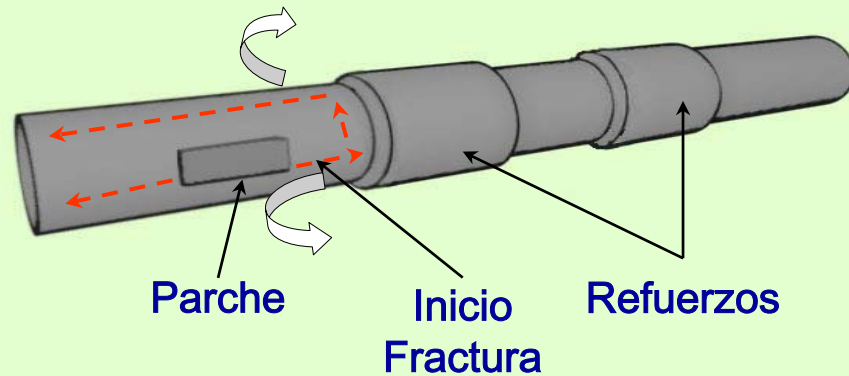
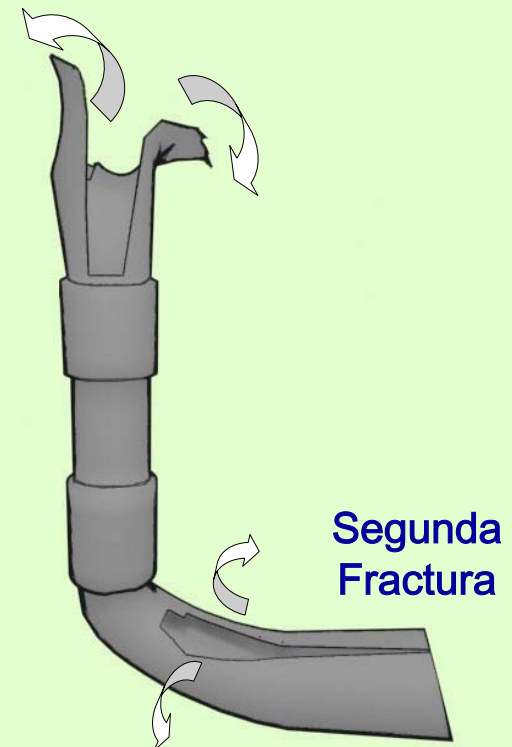
- Parche 24 x 50 cm y 7,14mm
- Propagada long. hs. 6
- Es arrestada por refuerzos
- Camina circunf. hasta hs. 8
- Propag. long. y contrario al inicio

- Importantes deformaciones angulares.
- Flameo de caño por energía cinética del gas
- Grandes def. plásticas segunda fractura
- Cañería funcionó como bisagra plástica

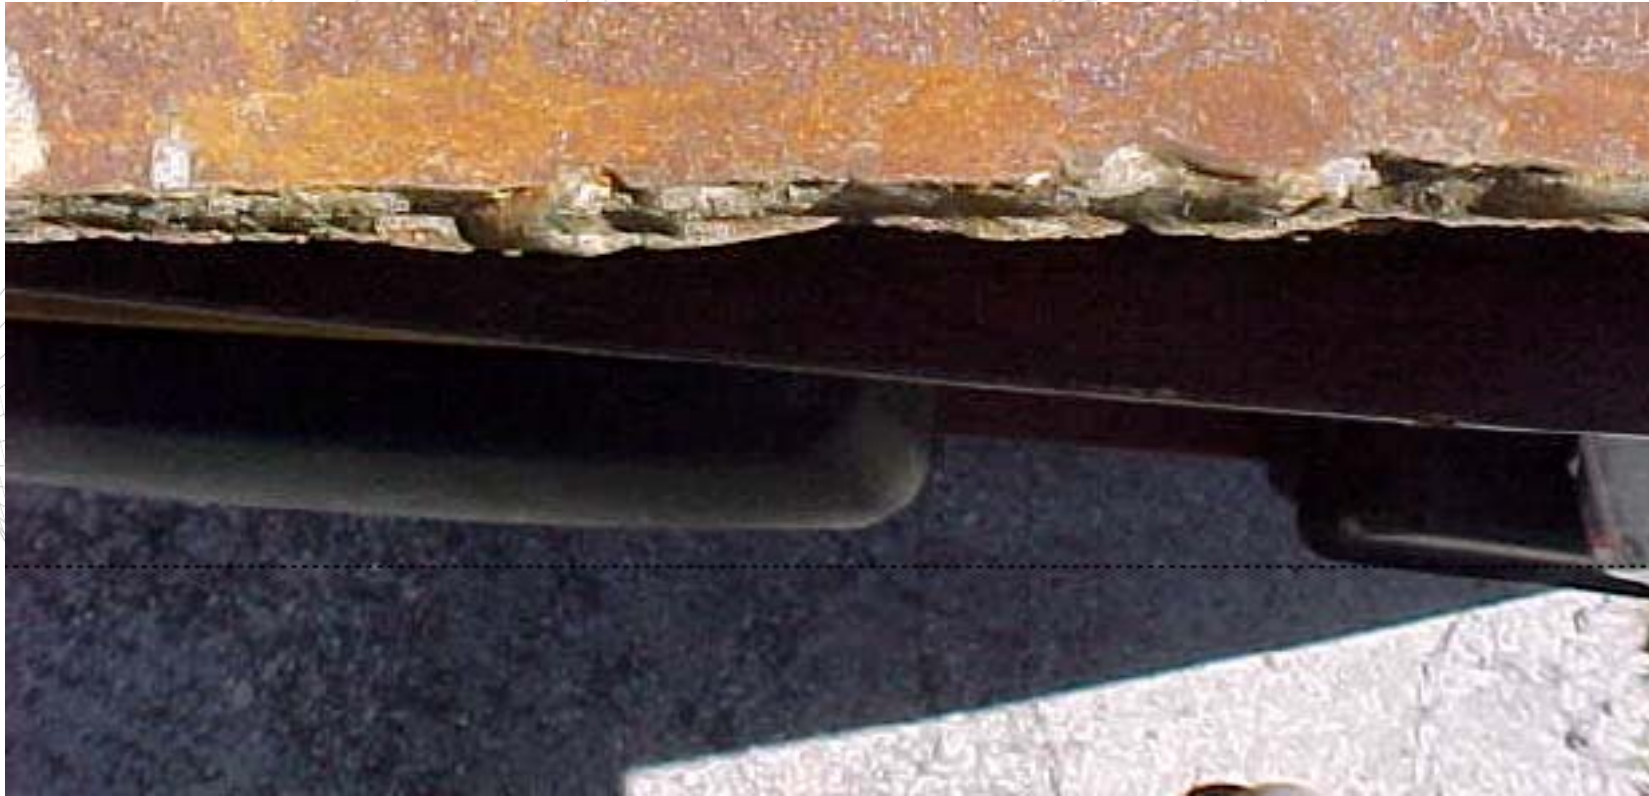
- Zona de fractura en el talón de soldadura, escalones perpendiculares al espesor
- Característico en procesos de fracturas por defectos preexistentes

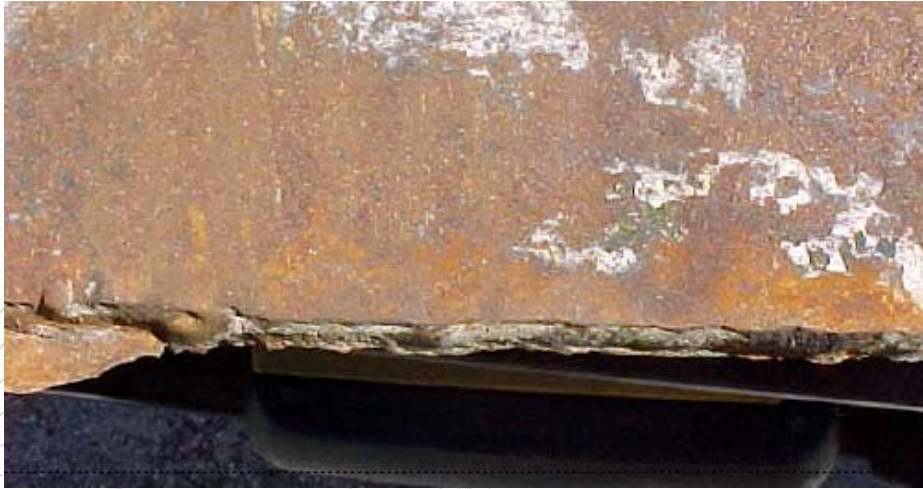
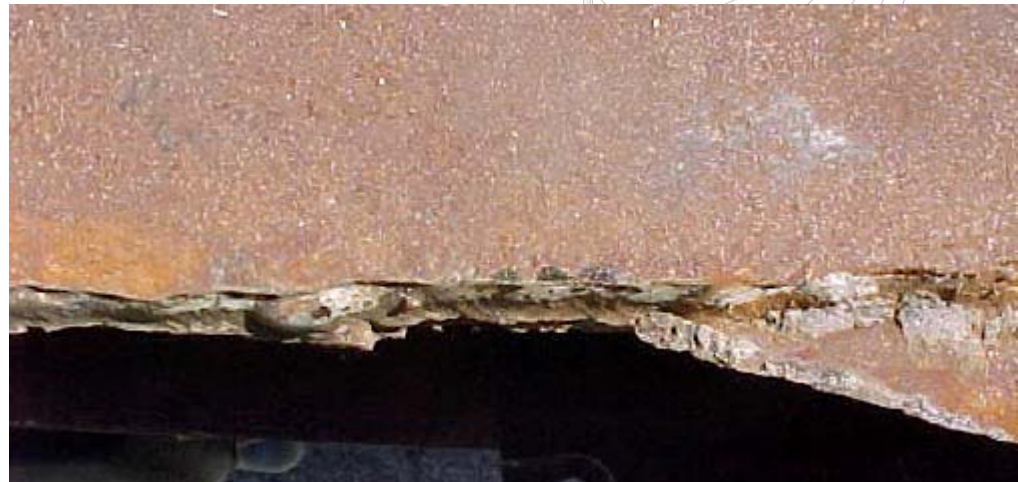
- Fuera de la zona de iniciación de fractura se orienta inclinada a  $45^\circ$
- Típico de propagación dúctil por tracción

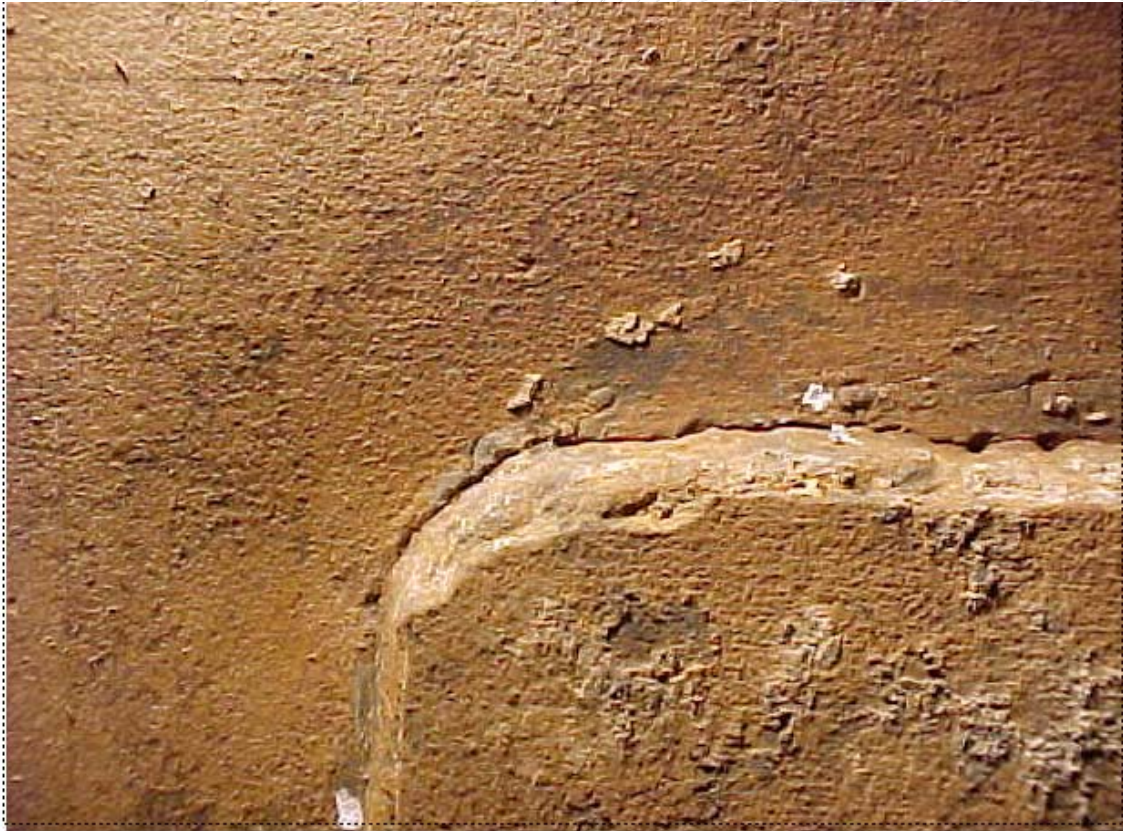
- Zona no fracturada
- Talón de soldadura irregular
- Cateto sobre el caño reducido
- Varias socavaduras

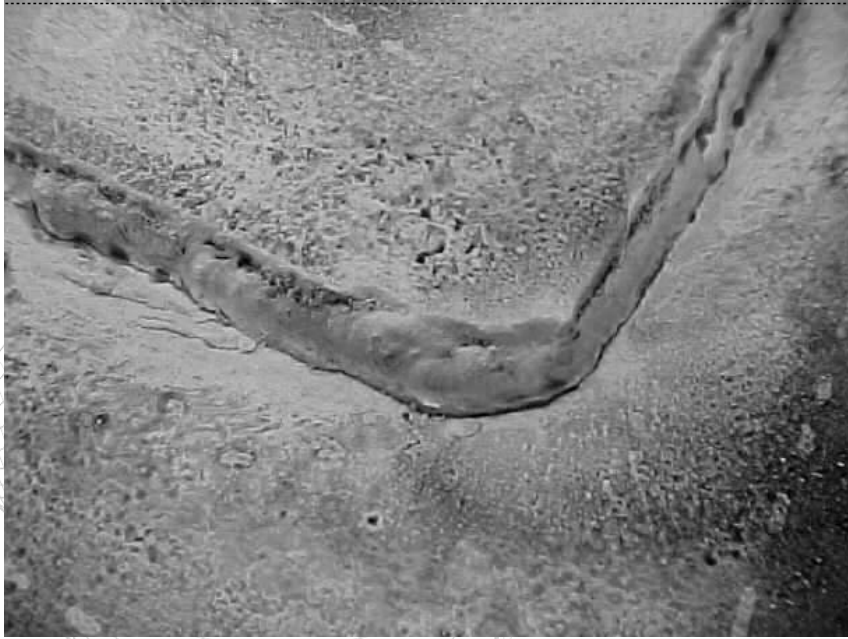
■ Partículas magnéticas

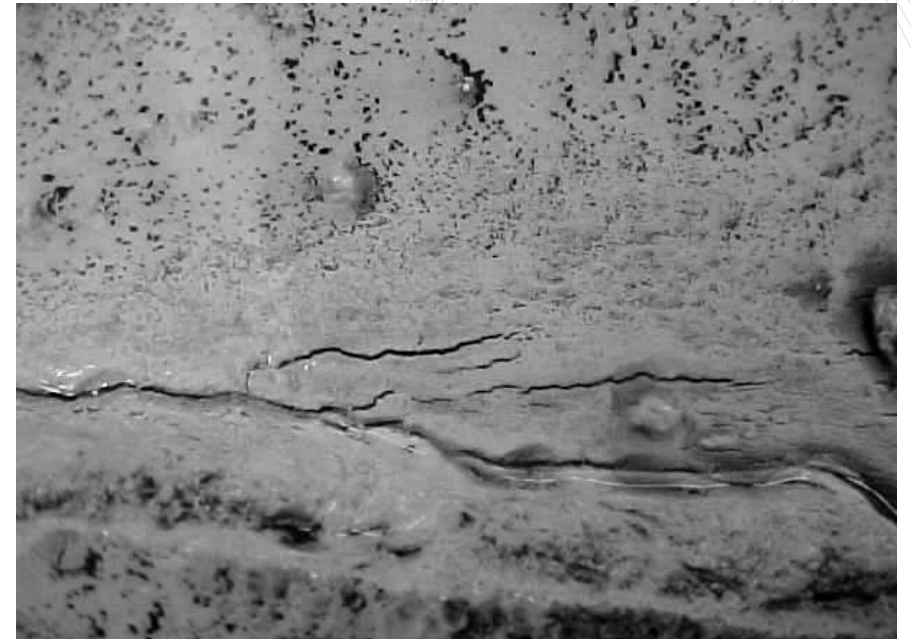
■ Fisuras en metal base a 2 mm del talón

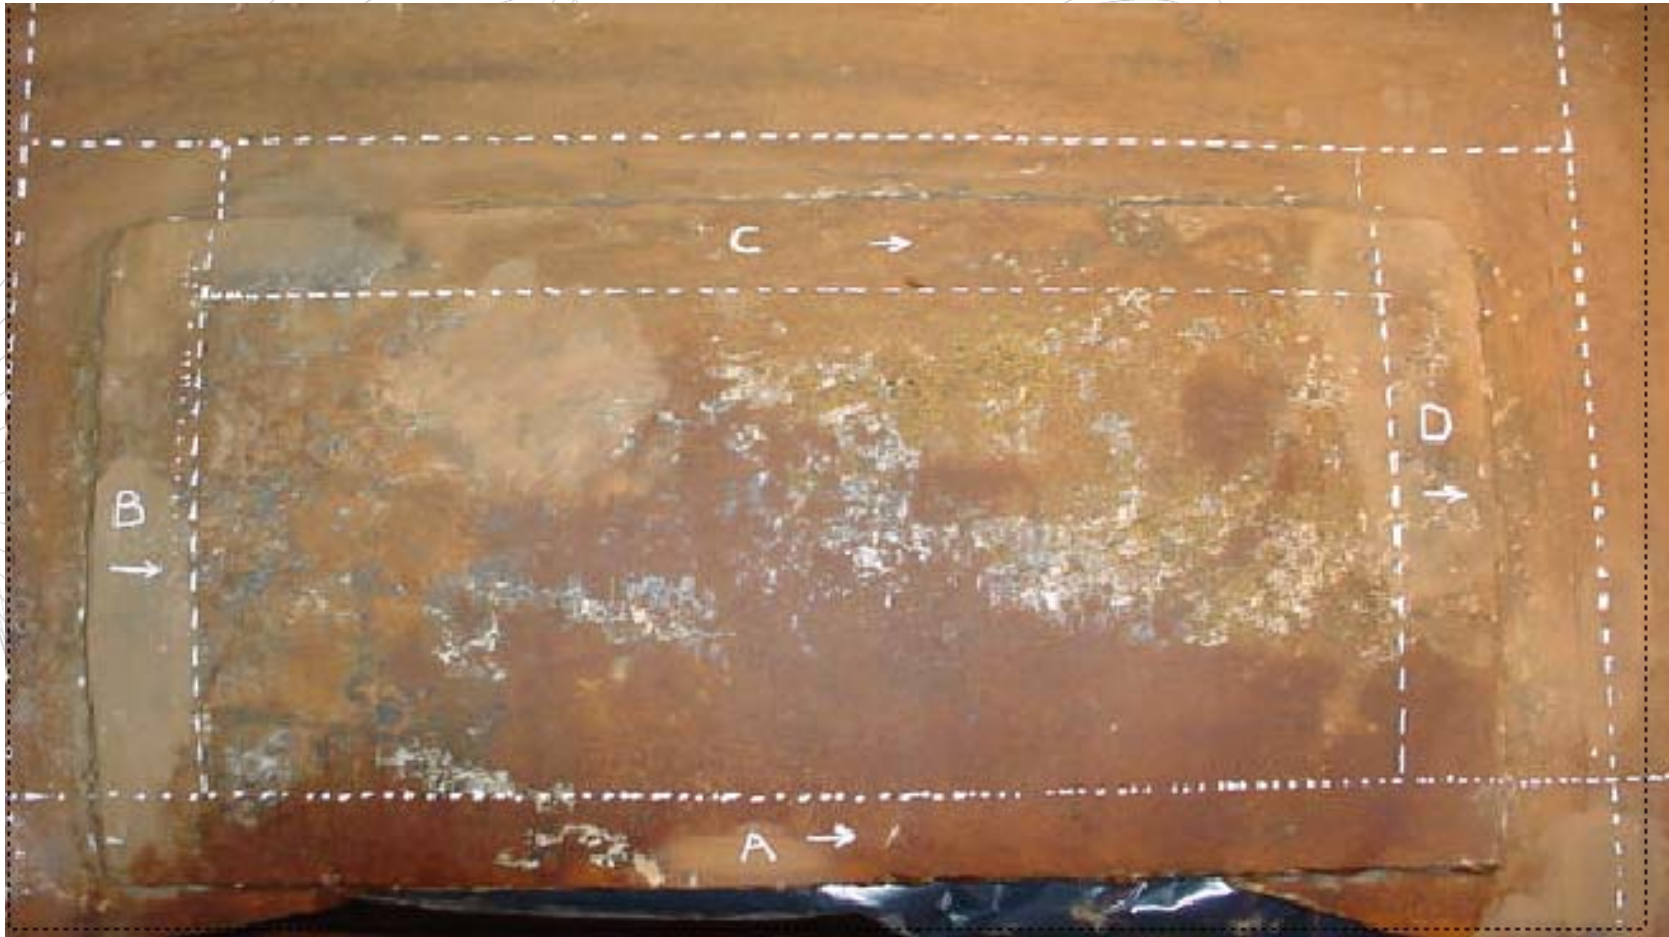
- Cortes en distintas áreas del parche
- Análisis parte D con fisuras
- Metal base bajo parche

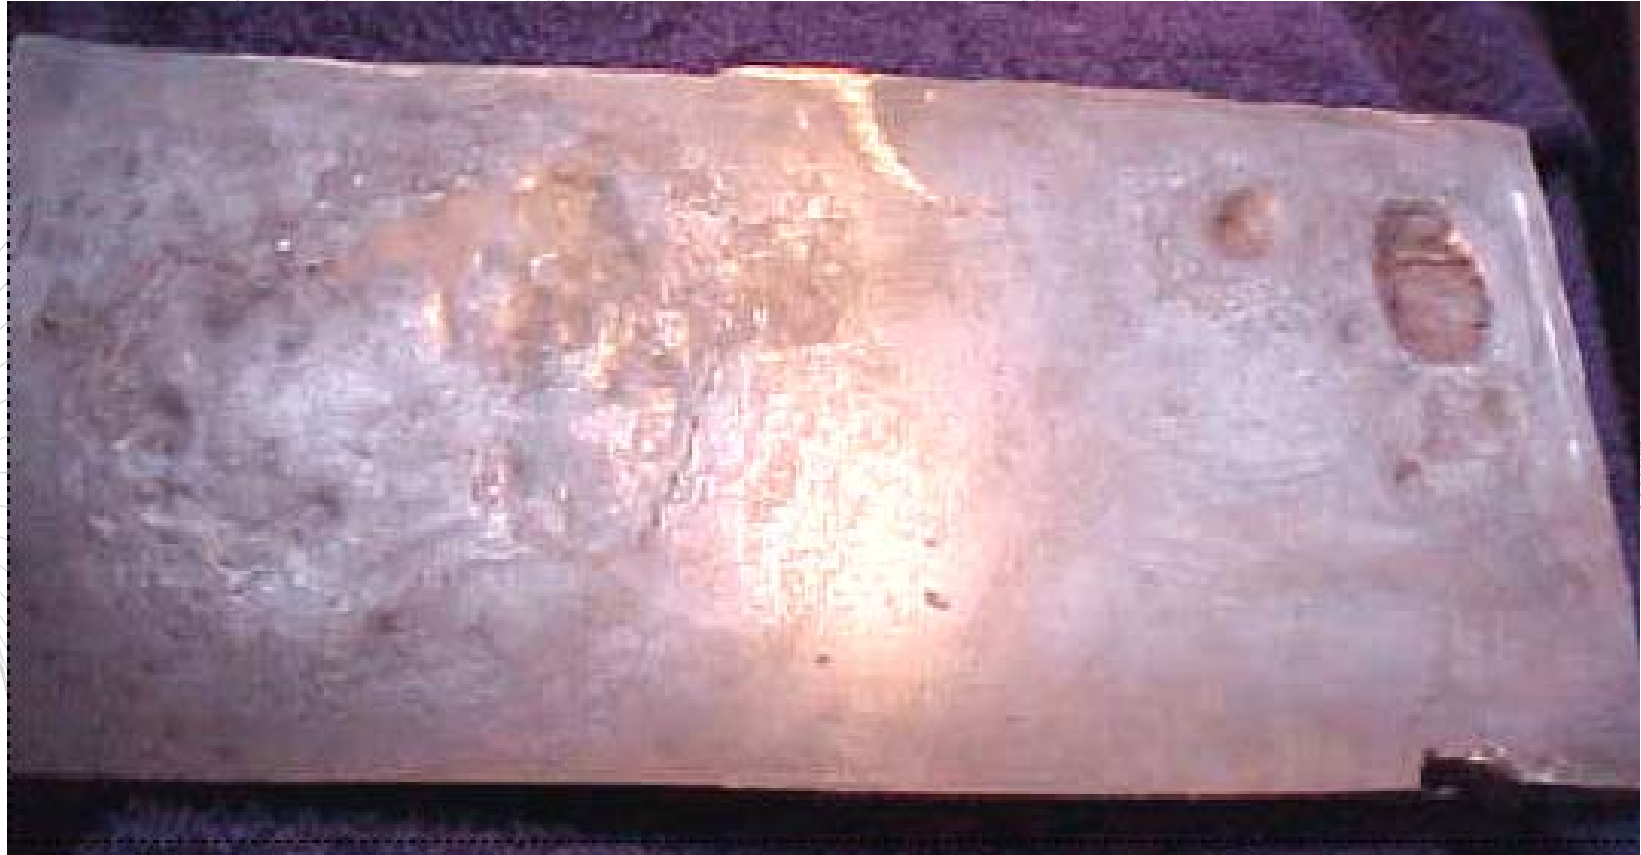
- Corrosión con pérdida de metal del 81% del espesor
- Probablemente fue soldado con una importante reducción de presión

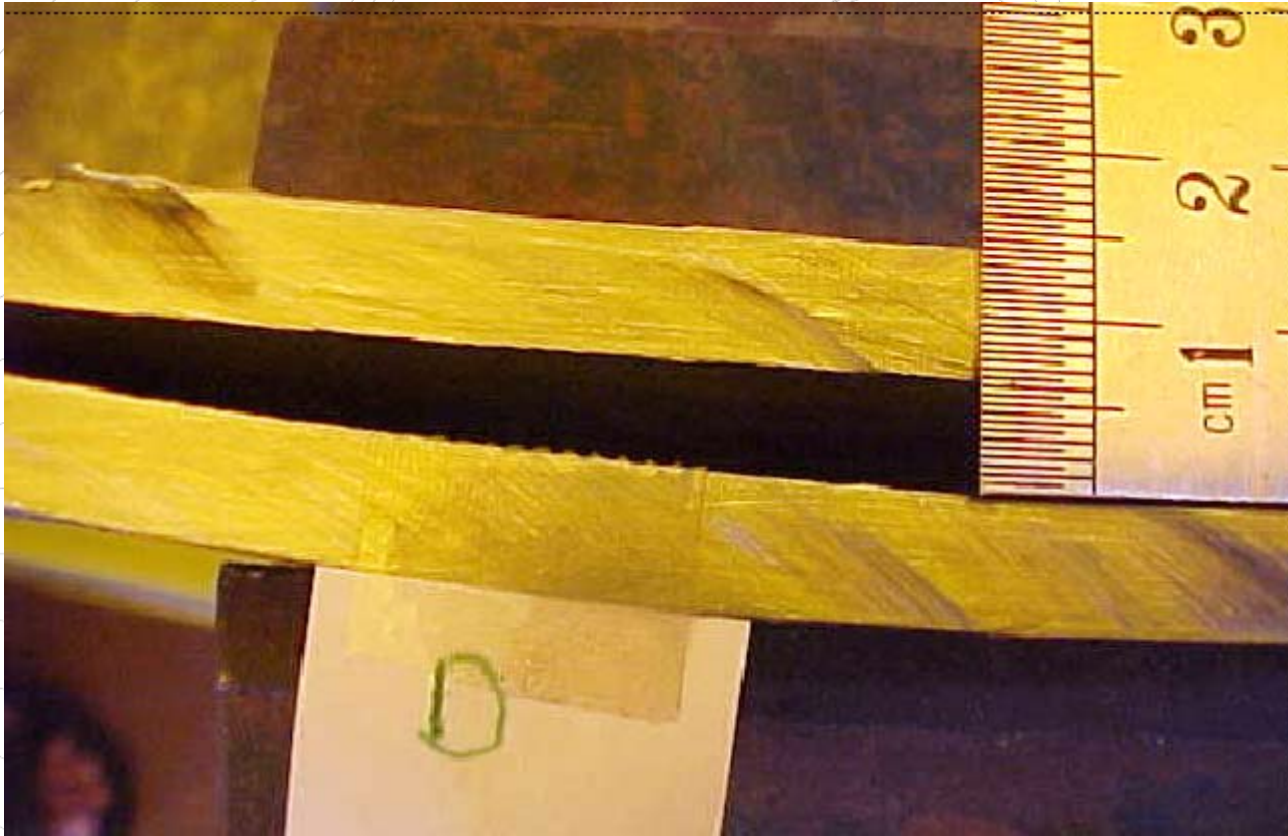
- Producto de las tensiones residuales
- Separación de 6,2 mm entre el parche y la cañería

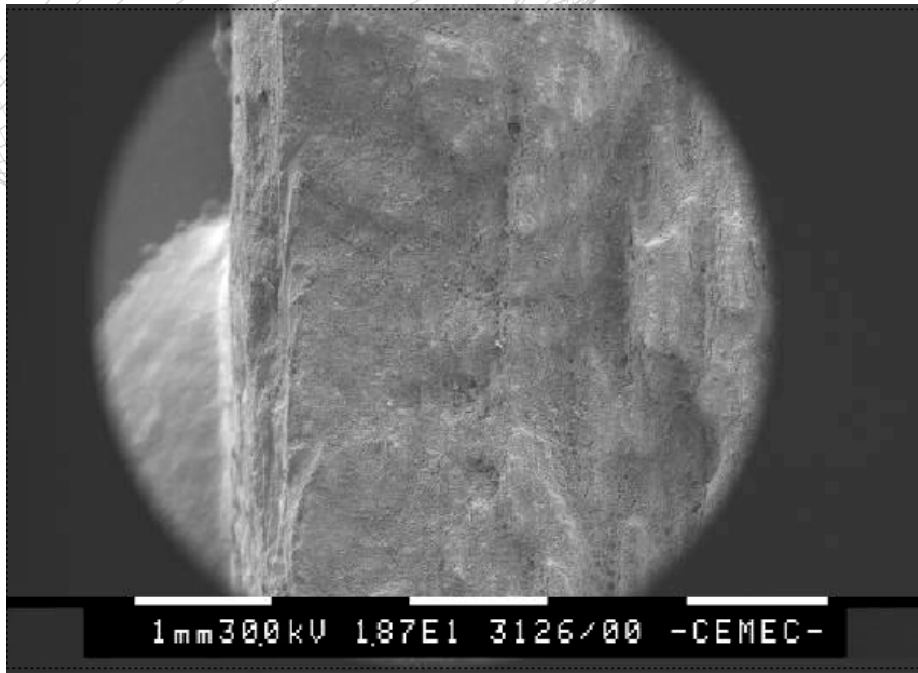
Inicio propagación de fractura de  
aparición transgranular escalonada  
típico microestructuras bandeadas

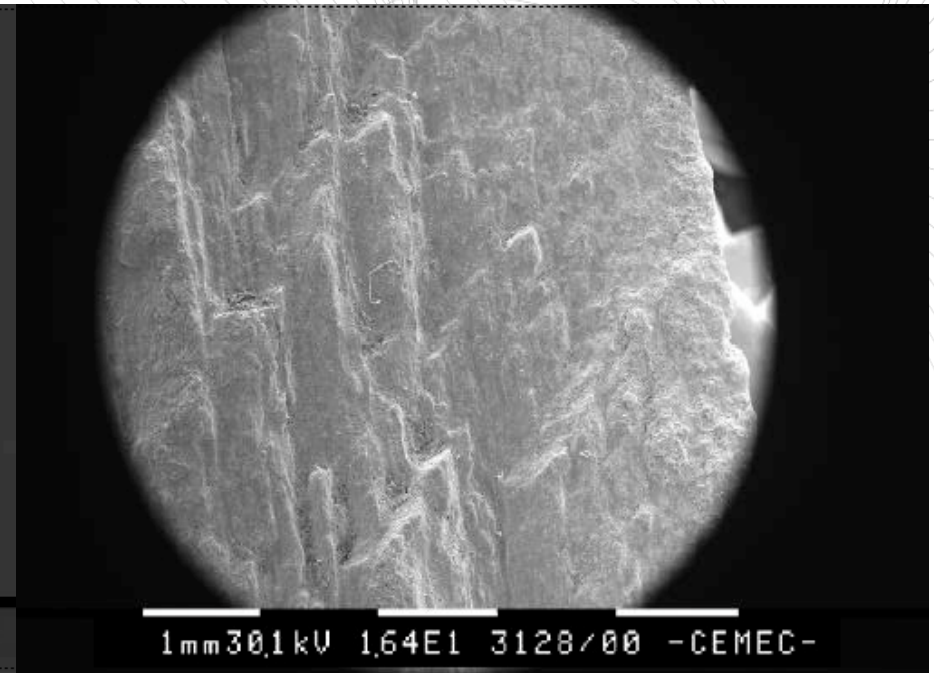
Zona de propagación, con pequeños  
chevrones que apuntan al inicio  
morfología típica de un material  
dúctil frágil

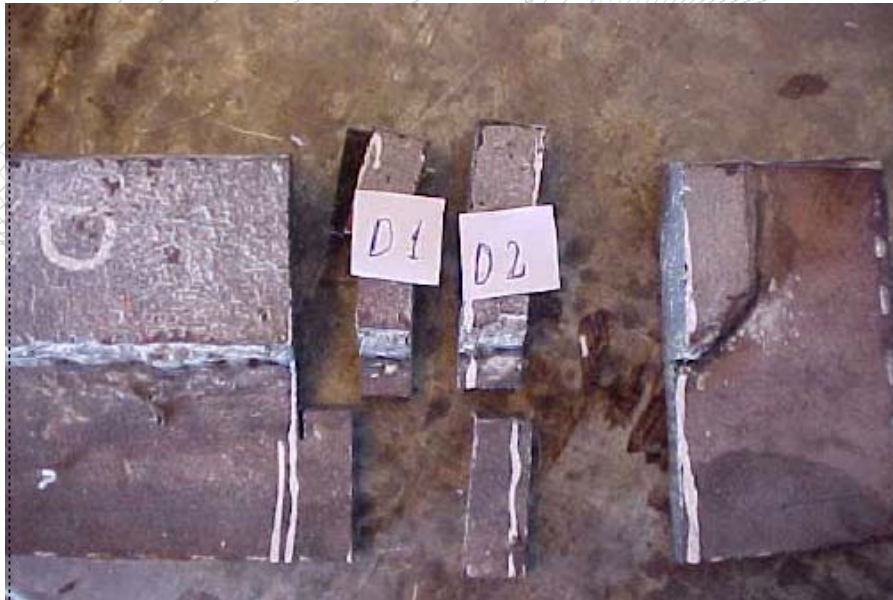
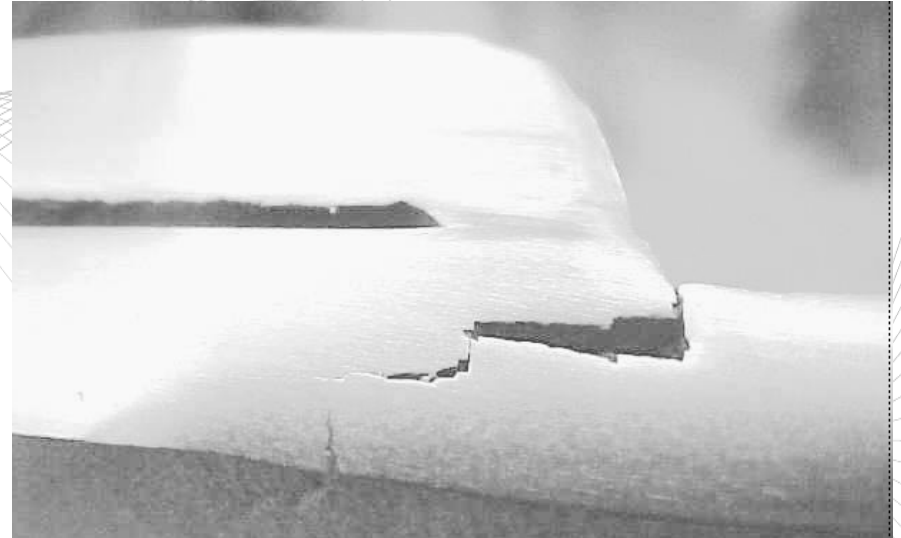
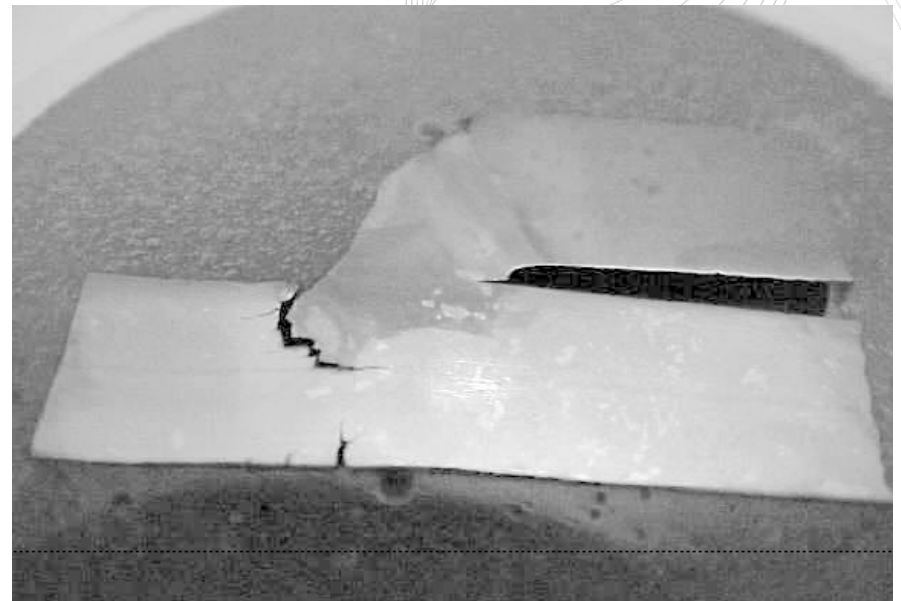
- Fisuras que inician en el ZAC
- Pobre cateto de soldadura sobre el caño

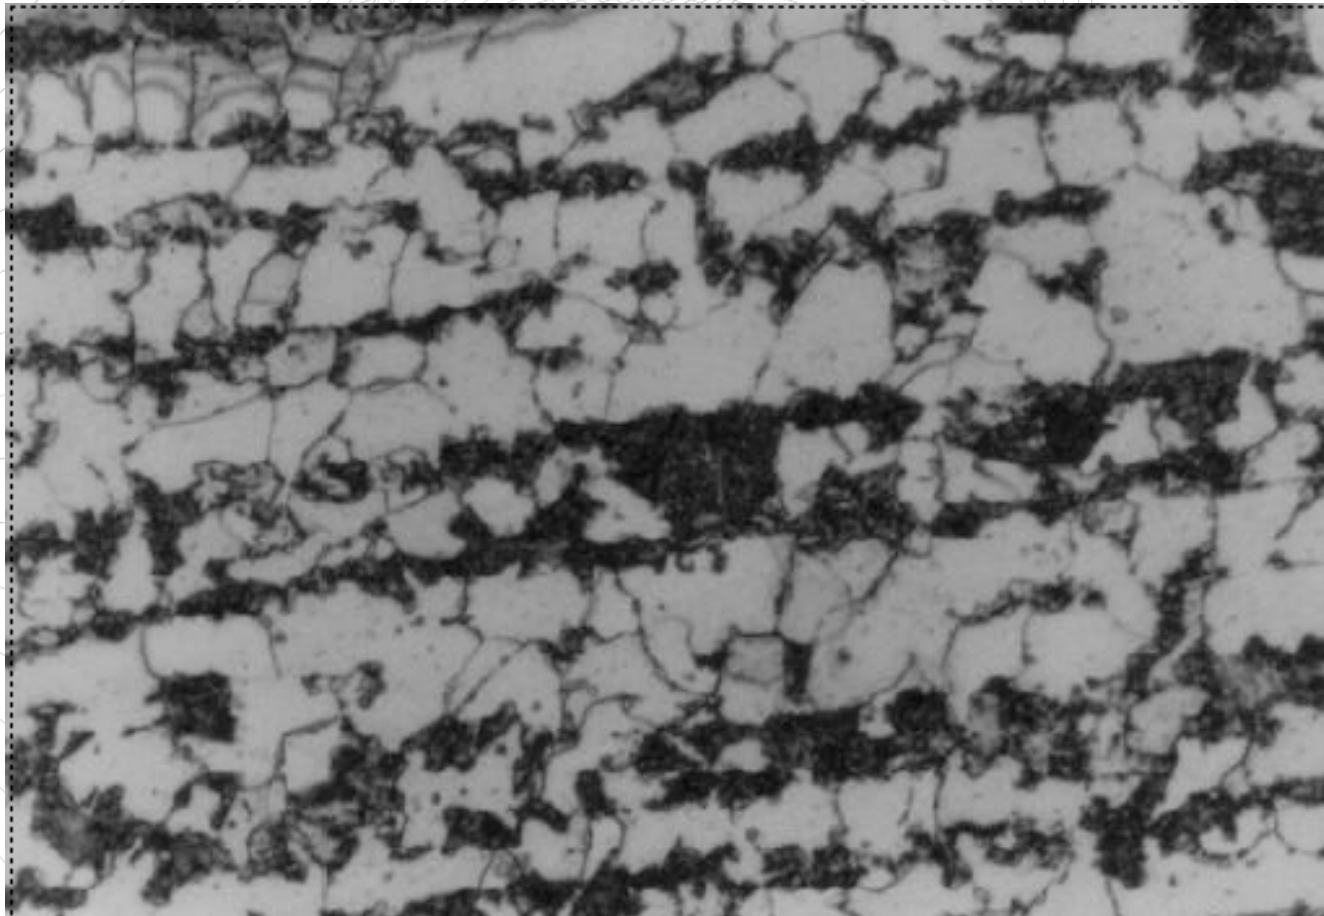
- Microestructura de material base con bandeo por rolado
- Láminas claras de ferrita y láminas de perlita

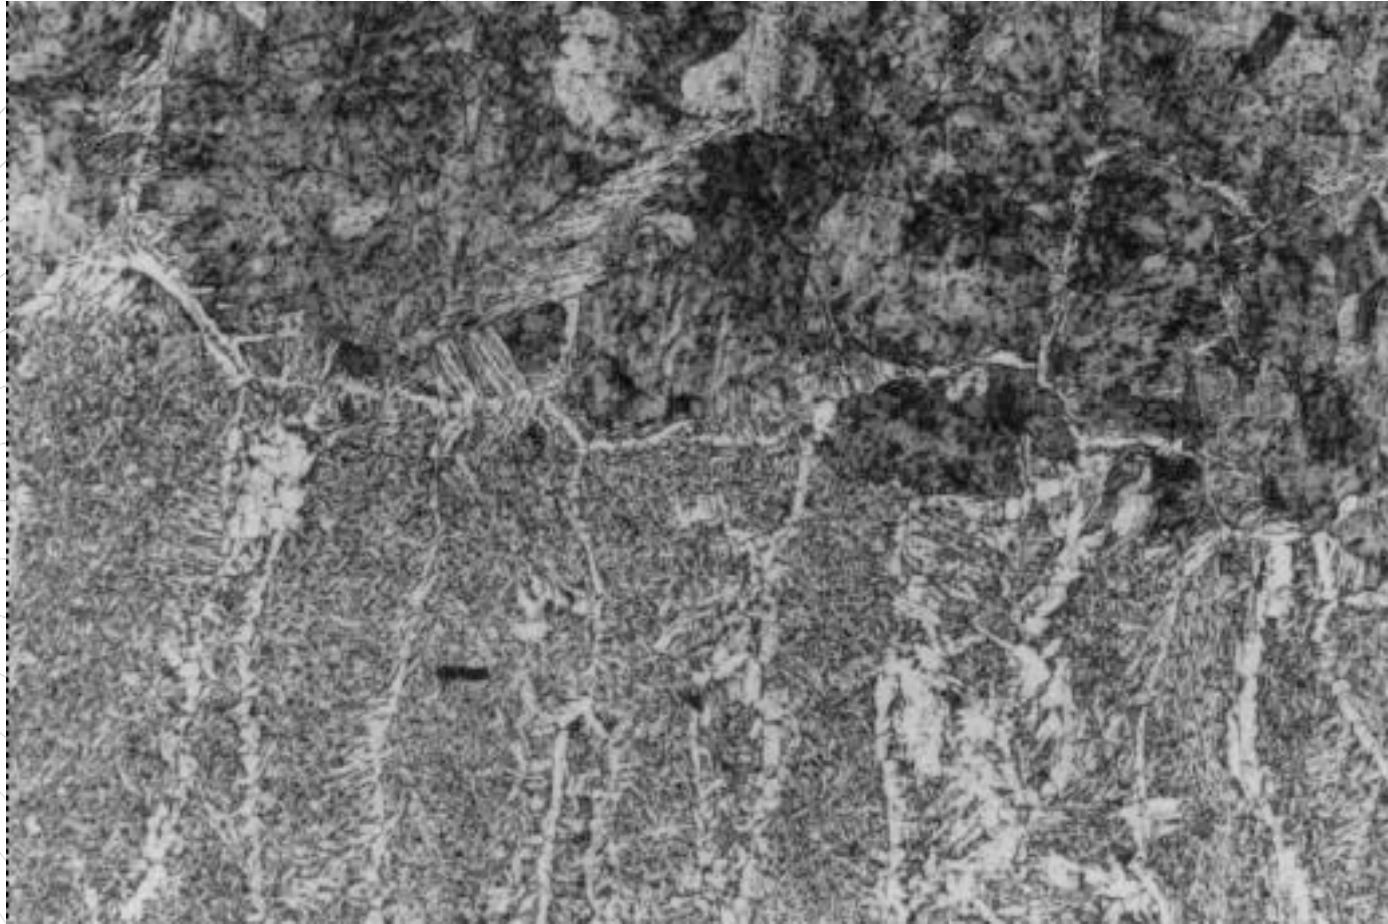
- Microestructura columnar típica de material de soldadura
- Crecimiento de grano en ZAC en metal base, pérdida de ductilidad y resistencia

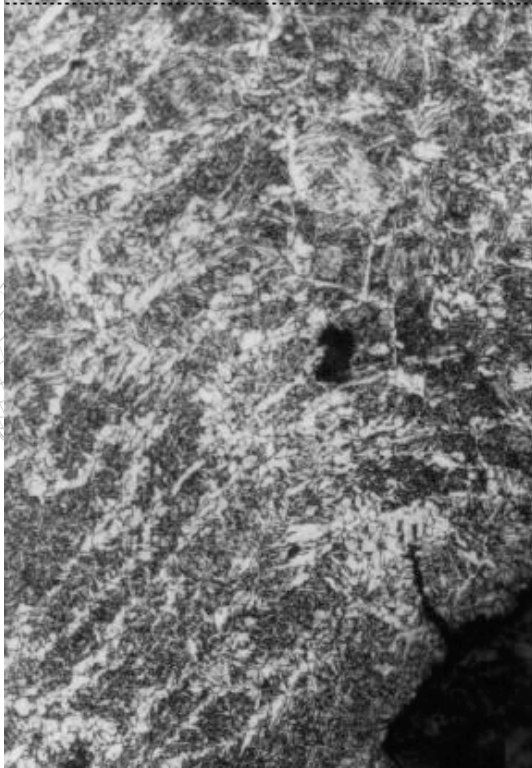
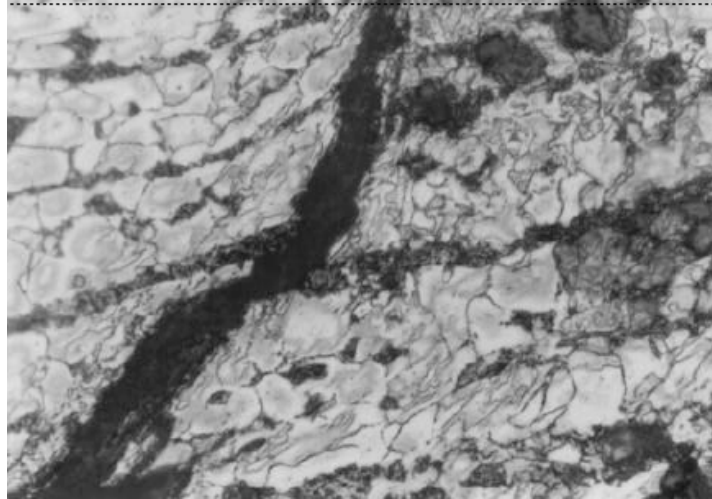
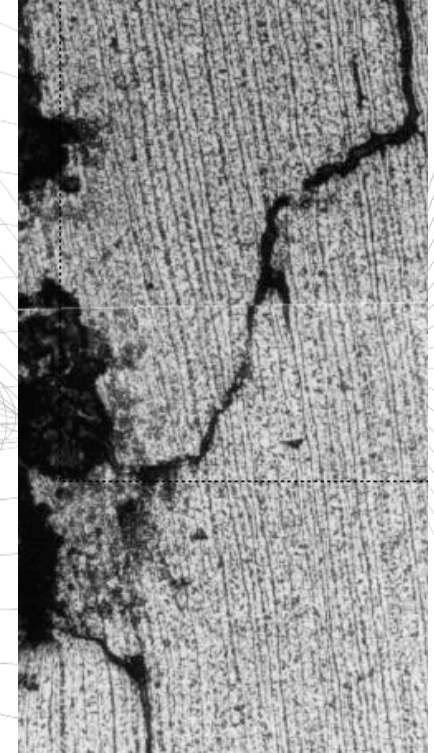
- X100 Fisuras secundarias iniciadas en talón paralelas al bandeo
- X500 Bandas de ferrita y perlita curvadas por efecto de las deformaciones
- X500 Fisura secundaria de 0,04 mm entre talón y ZAC
