# **IAPG – 1ras. Jornadas de Calidad en Mantenimiento e Inspección**

### **Titulo: Inspección Predictiva de Horno de Hot Oil**

**Autor:** Claudio Staniscia – Pluspetrol SA

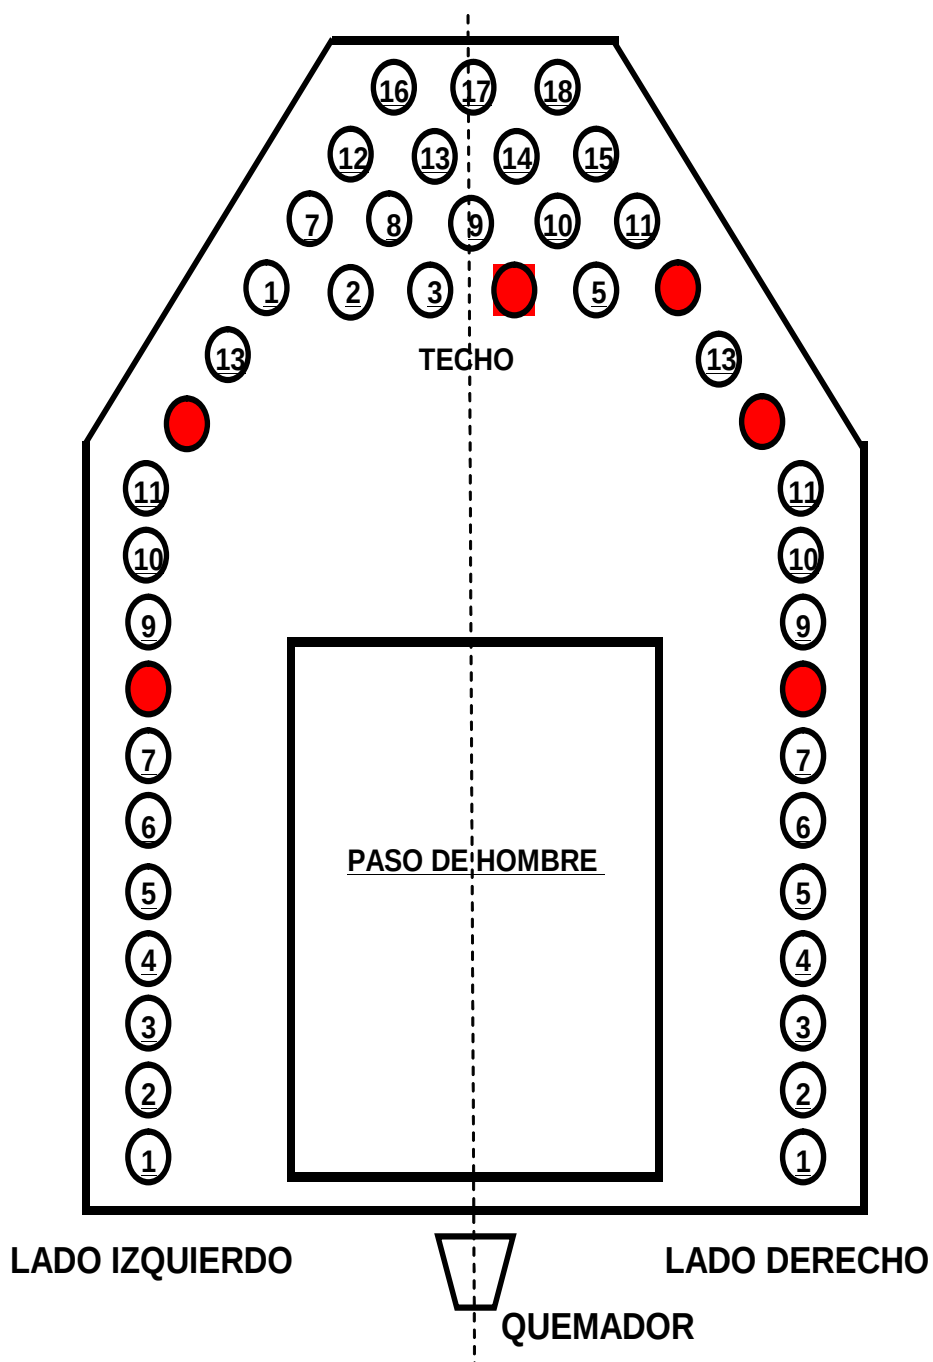
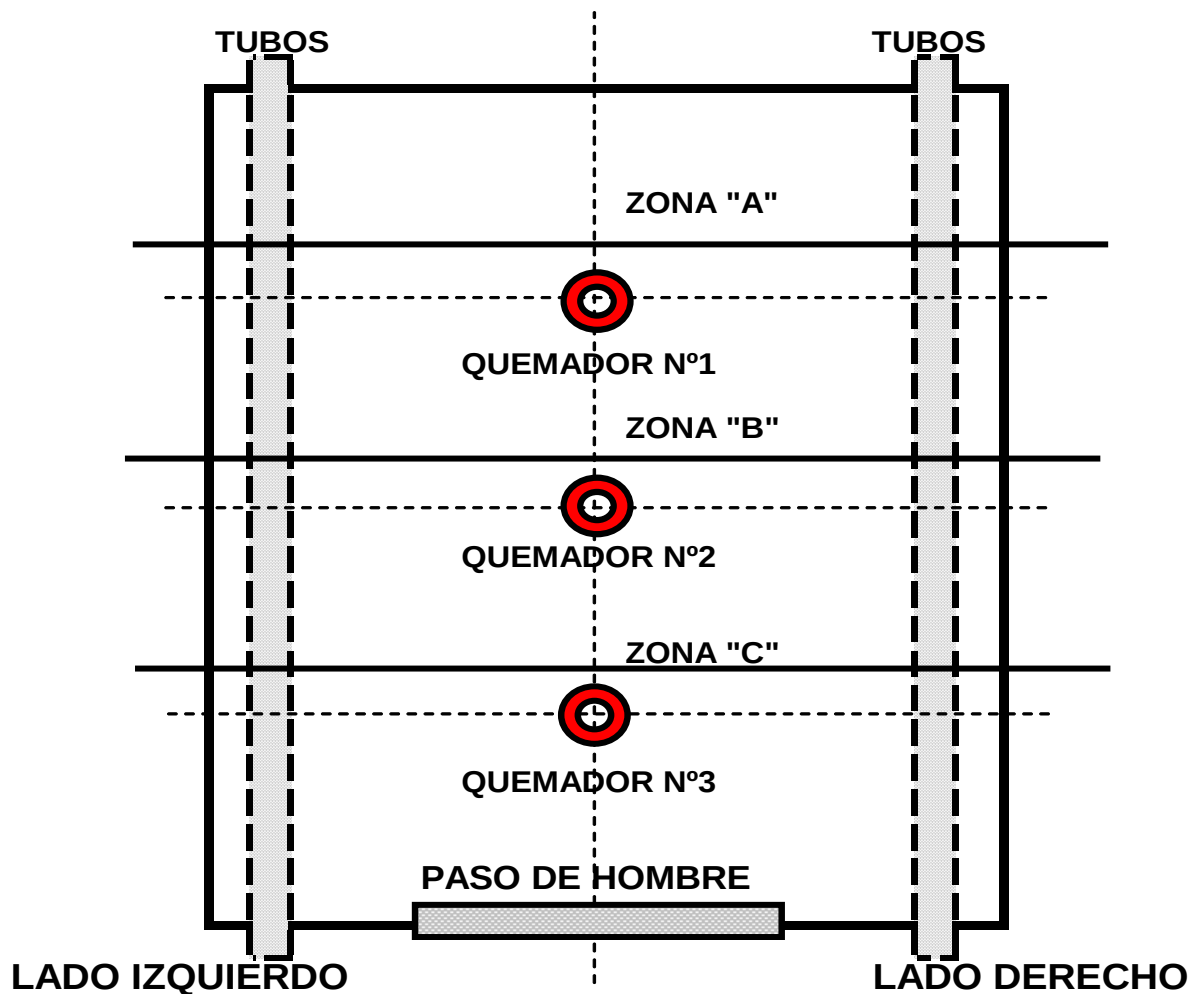
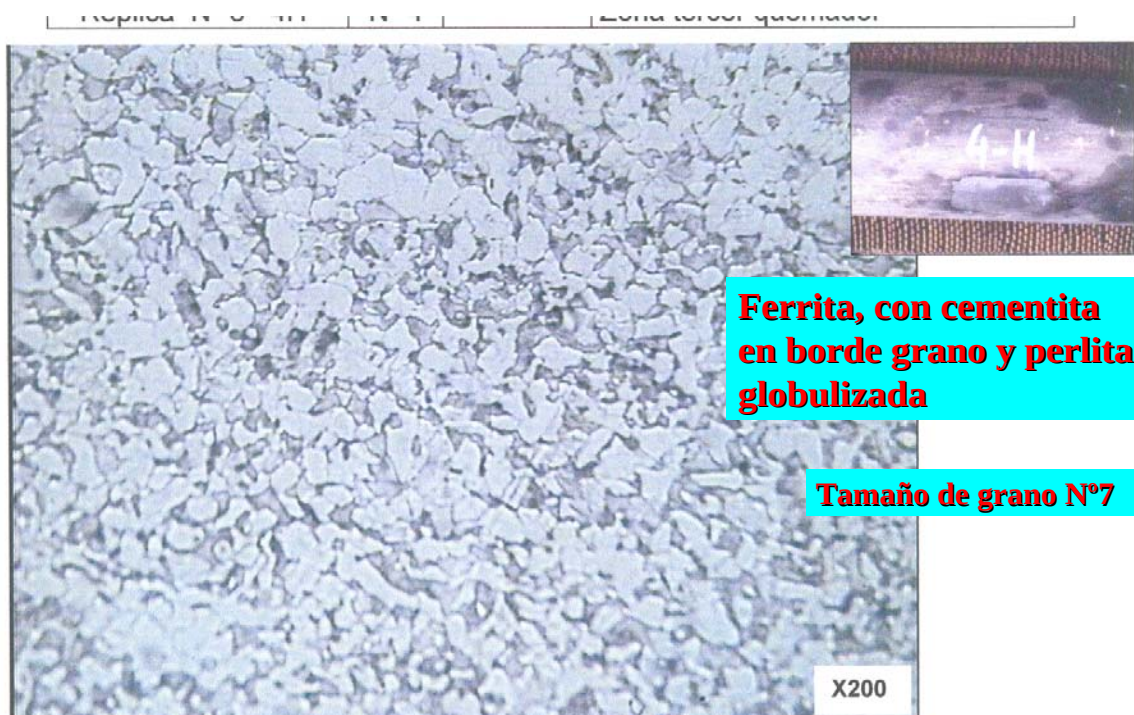
Mediante el análisis metalográfico de réplicas "in situ", es factible determinar si los tubos han sufrido sobrecalentamientos, estos provocan cambios en la microestructura del acero, fisuras, y microcavidades que disminuyen la tenacidad y resistencia del tubo.

Con la replica obtenida de los tubos del horno, que fueron sometidos al calentamiento del aceite, se evalua y compara la variación del tamaño de grano según la Norma **ASTM E 112-96**, teniendo en cuenta el acero original sin exposición a temperaturas, considerando como blanco, se observa un leve crecimiento en el tamaño de grano, no detectan fisuras y microcavidades en borde grano, que sugieren el inicio del proceso de degradación por creep.

- a.- El acero de los tubos presenta una microestructura de matriz ferrítica con cementita en borde grano y perlita globulizada, granos regulares con un tamaño que varia entre N°7 y N°8, si bien esta microestructura es más gruesa que la observada en un acero de referencia sin uso, las misma se corresponde con las solicitaciones termomecánicas del horno.

- b.- No se detectaron signos de degradación Térmica, se determino que la temperatura de los tubos es baja para provocar consumo de la vida por Long Term Creep, resultado coincidente con la evaluación de las réplicas metalográficas.
