**1ras. JORNADAS DE CALIDAD EN  
MANTENIMIENTO E INSPECCIÓN  
Neuquén, 24 y 27 de abril de 2006**

**GESTIÓN DE LA INTEGRIDAD DEL POLIDUCTO**

Autores: Mario La Torre y Guillermo Iturrioz .  
Empresa : Compañía MEGA S.A.

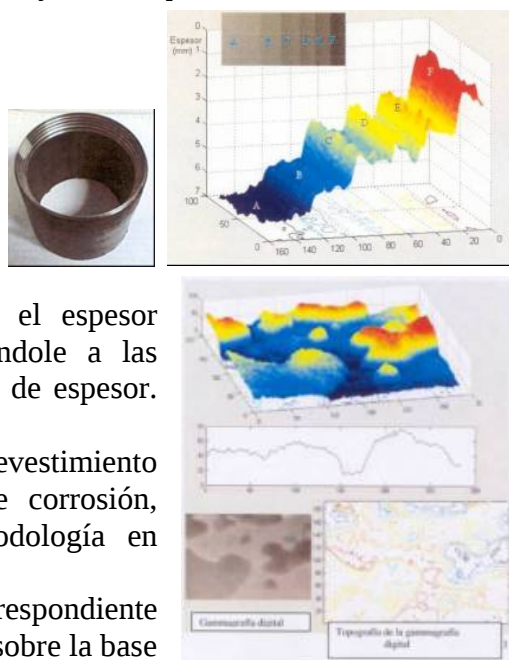
Aquí vemos la Gammagrafía de la probeta, con su correspondiente gráfico en 3D, donde se muestra la zona de mayor espesor sobre la base

del gráfico. Esto permite calcular la vida remanente del caño, mediante elementos finitos u otra técnica, con el correspondiente coeficiente de seguridad.

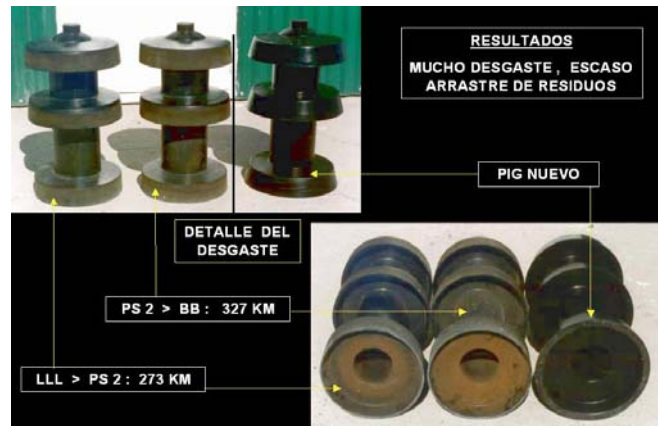
Los residuos en suspensión, obligaron a parar el bombeo en PS-2 al obstruir los filtros de las bombas.

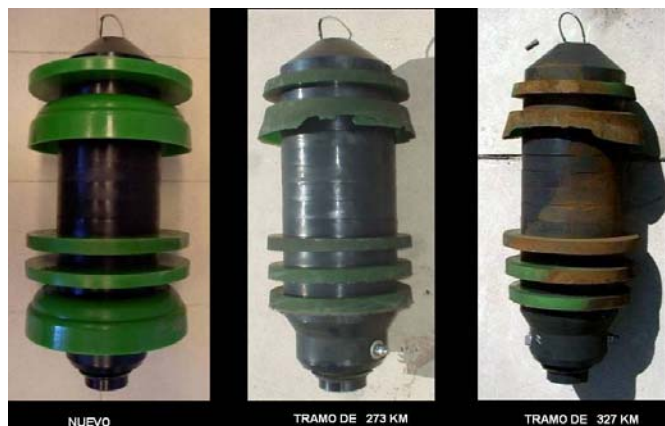
Los resultados obtenidos nuevamente se pueden ver en las fotografías.

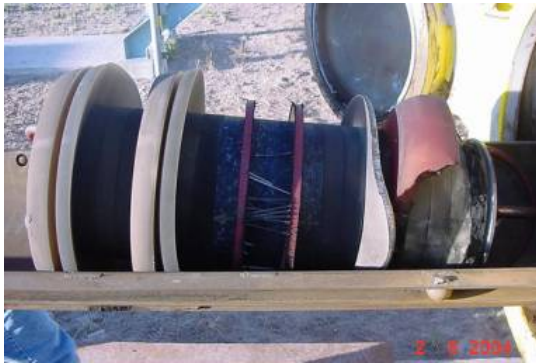
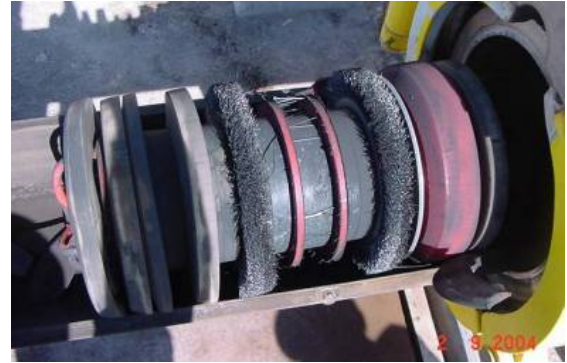
Los resultados de la recepción de los scrapers en PS-2 se ven en las fotografías de abajo.

El N° 1 presentaba similares daños a los de todas las oportunidades anteriores, pero el N° 2, tal como suponíamos, se recuperó intacto, con la placa calibradora impecable, sin roces en su borde externo, es decir que se confirmaba que el interior de la cañería estaba en perfectas condiciones para el pasaje de la herramienta inteligente. Continuaron saliendo restos metálicos.

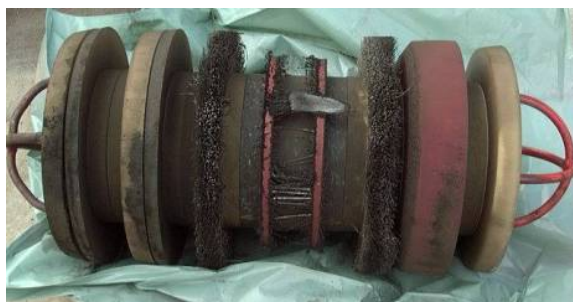
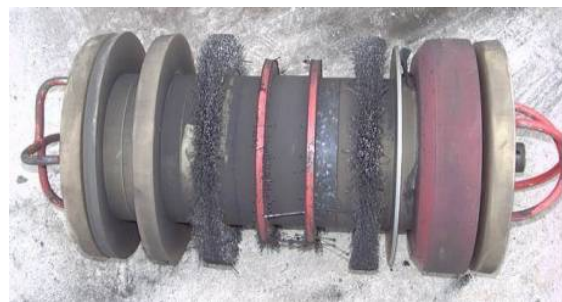
Las siguientes fotos son a la recepción en BB y demuestran los resultados que esperábamos, es decir, recuperar ambas herramientas con sus componentes gastados en forma uniforme, pero sanos.

La placa calibradora no presentaba roces en sus bordes.

Los residuos metálicos adheridos a los imanes eran similares a los obtenidos anteriormente.

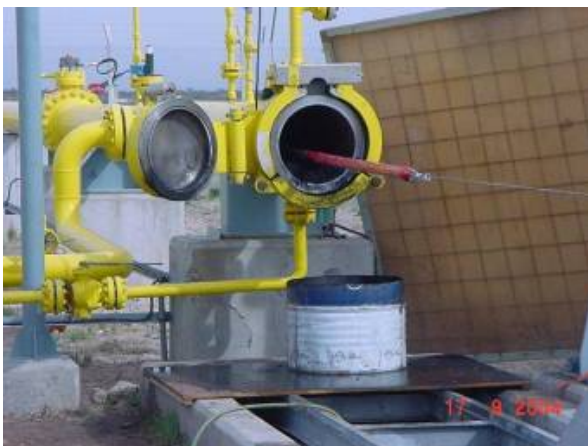
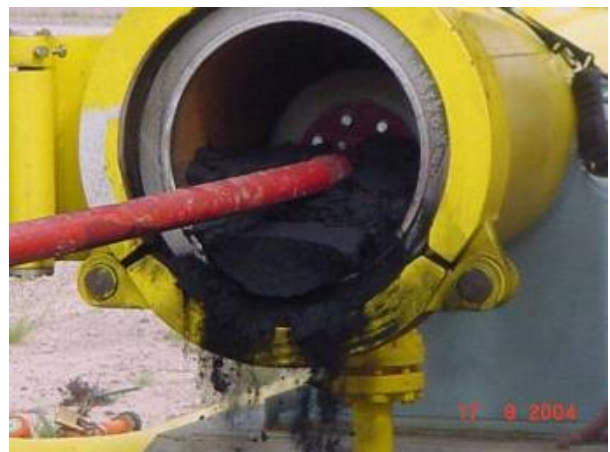
Las fotografías que se muestran arriba son del momento de su recepción en PS-2. En ellas puede observarse el gran arrastre de residuos sólidos, alrededor de 100 lbs., a diferencia de las mínimas cantidades obtenidas en las corridas anteriores, pero también constituido mayormente por polvo de hierro, según el resultado de los análisis.

Esto se debe a que el peso del equipo le otorga mayor estabilidad en su desplazamiento, impidiendo la producción de vibraciones y además a que, después de la experiencia adquirida a lo largo de las 8 corridas, el material empleado en los discos había sido seleccionado correctamente. Los residuos que fueron retirados de las trampas se trataron según el Procedimiento interno vigente y cuentan con el correspondiente Certificados de Disposición Final.

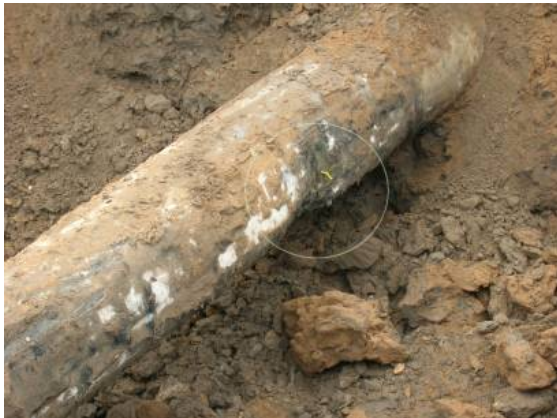
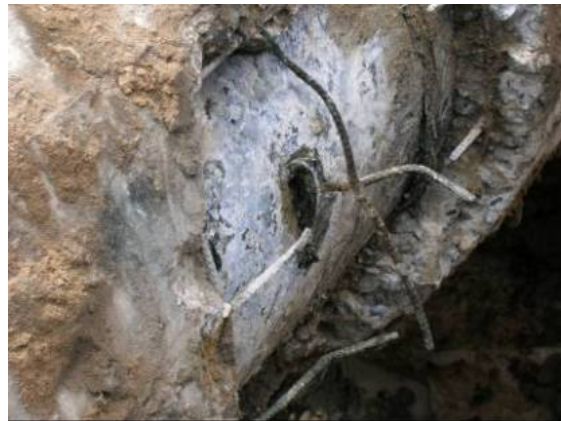
Las características del terreno en que se encuentra enterrada la cañería en ese lugar ( un salitral) sugerían la necesidad de una rápida verificación visual.

Como se puede apreciar, la causa que provocó la falla persistía ( rotura del gunitado en el momento de la bajada de la cañería a la zanja) y esto, sumado al tipo de suelo determinaban el continuo avance y profundización del defecto.

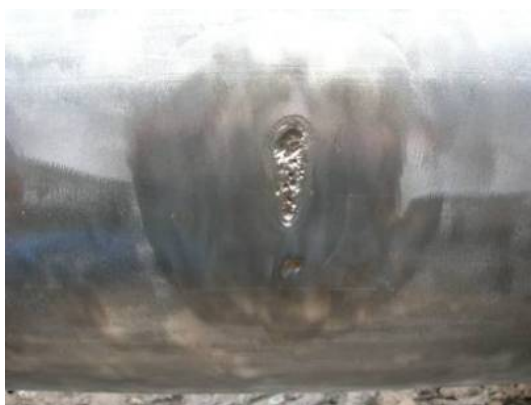
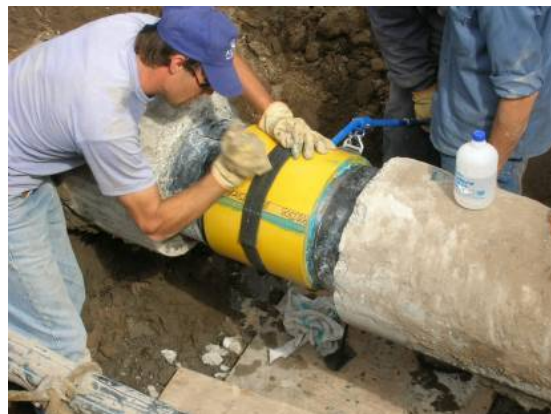
A continuación puede verse la magnitud del mismo y como quedó terminada la reparación con la utilización de muelles de alta resistencia de material compuesto:

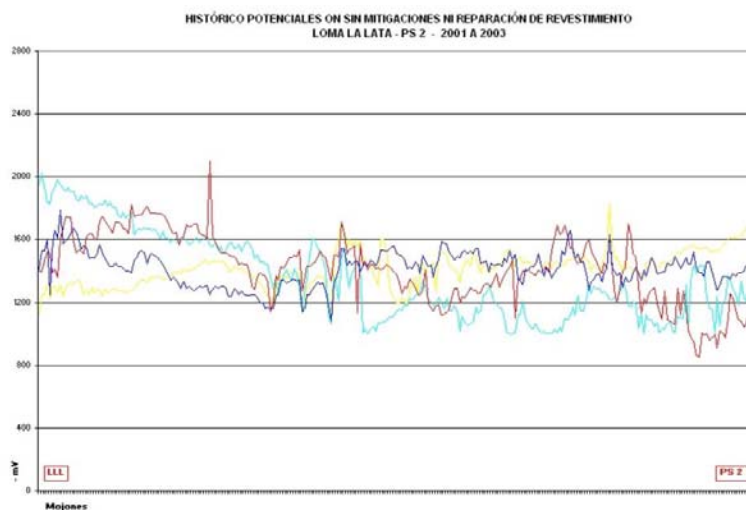
Se observa la probable existencia de fallas en el revestimiento y del efecto de las interferencias.

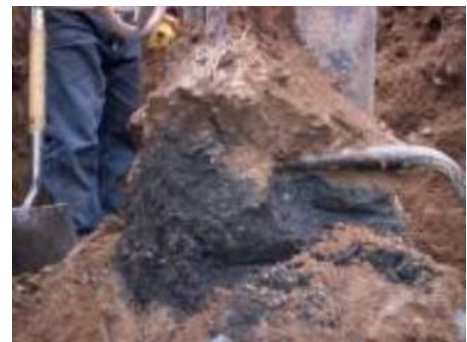
En la fotografía de la página anterior, se muestra el efecto de descomposición causado sobre el terreno, por la acción de la protección catódica, en una zona con fallas en el revestimiento.

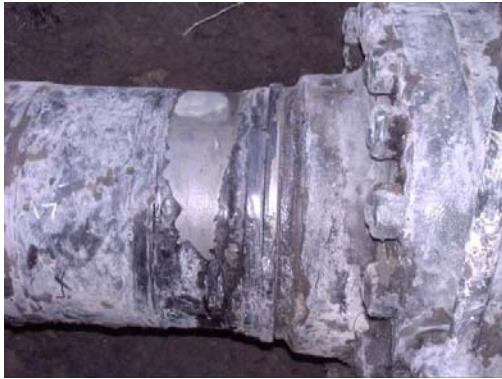
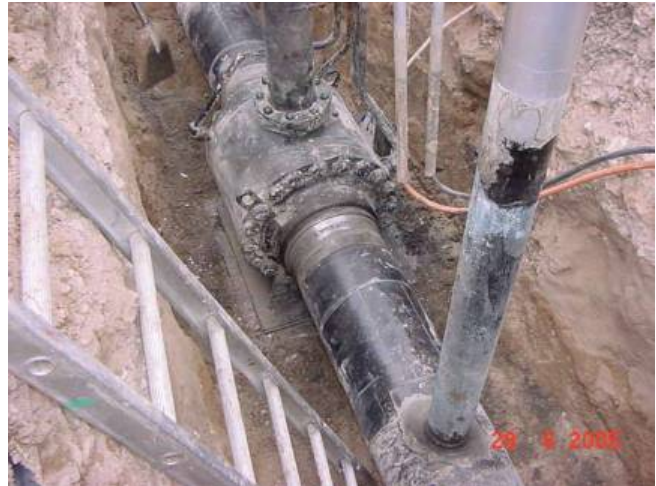
Las siguientes imágenes muestran en detalle el estado del revestimiento en una válvula :

Esta falla en la cobertura es idéntica a las encontradas en todas las válvulas del Poliducto, y fueron producidas durante la etapa de construcción.

El resto de las fallas se encuentran en proceso de verificación visual y reparación, utilizando para ello material similar al del revestimiento (manta termocontraible).
