# **INSPECCION DE REACTOR DE METANOL R-0201 MEDIANTE REMOTE FIELD TEST**

**Joaquín Lozano, Verónica Domínguez, Luis Alfredo Saavedra, Jorge Daniel Bustos**  
Complejo Industrial Plaza Huincul, RepsolYPF

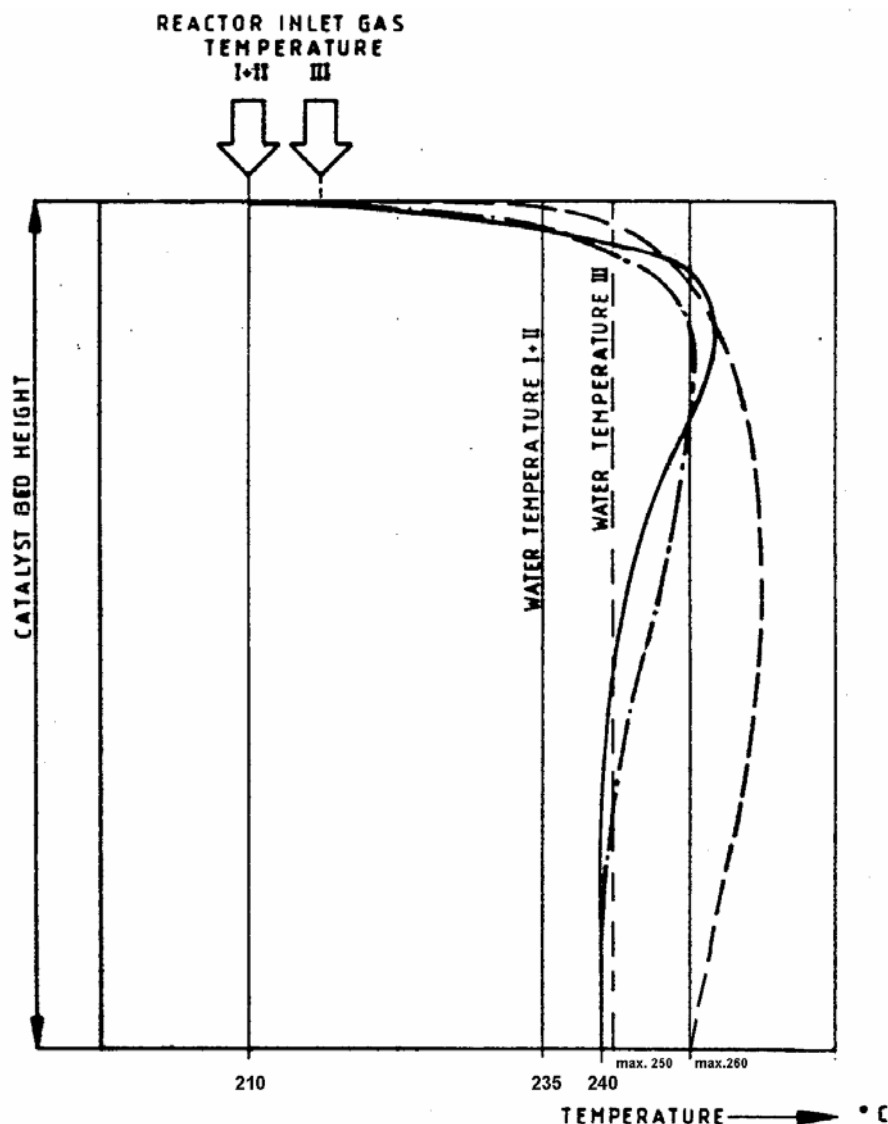
**Figura 2. Perfil de temperaturas en tubos del Reactor R-0201.**

Como se observa, la temperatura de salida del reactor se encuentra bien por debajo del valor máximo recomendado por el fabricante de los tubos. No obstante, el perfil de temperaturas del gas a lo largo de los tubos es semejante al mostrado en la Figura 2; y no están del todo determinados los máximos valores alcanzados en la primera parte del perfil, pudiendo éstos, tal vez, superar los valores de diseño.

- Se solicitará un estudio ó simulación para corroborar el perfil de temperaturas real en los tubos del reactor

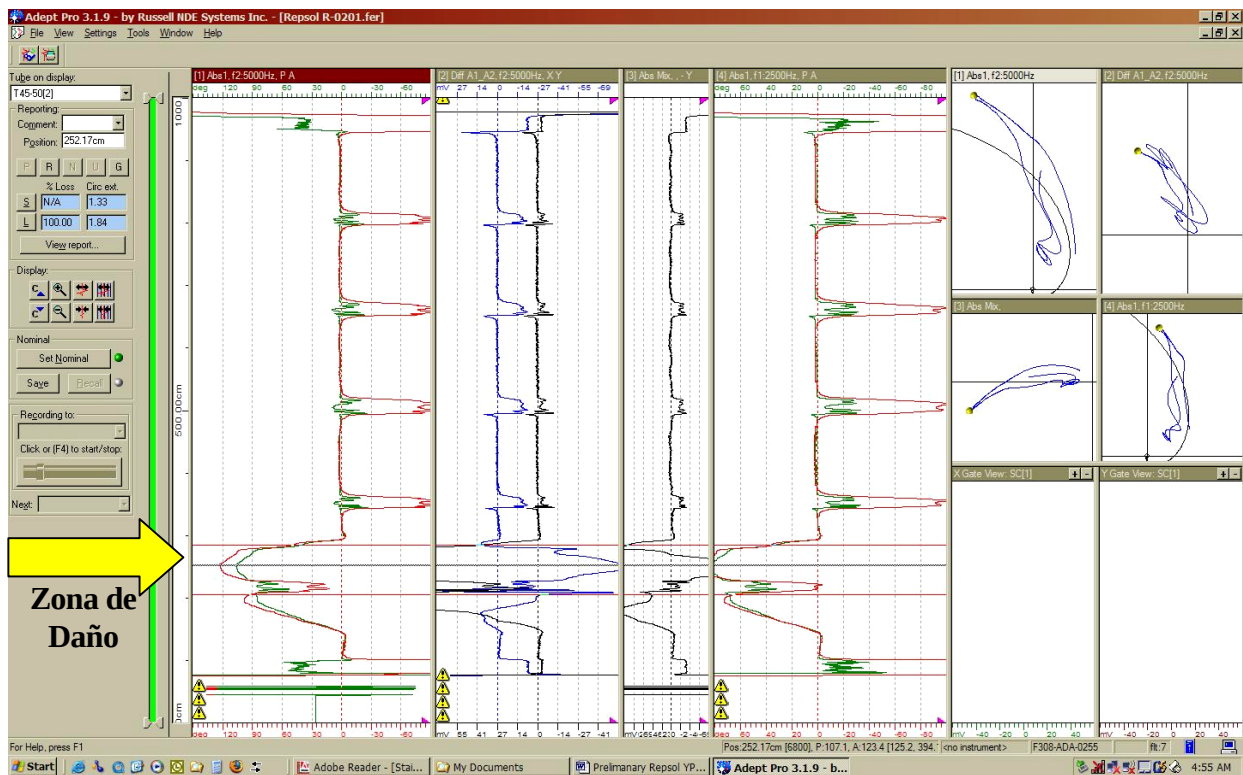
**Figura 4. Resultado obtenido con el método RFT en un tubo**

Luego de ensayar las filas más alejadas del centro, los resultados comenzaron a mostrar diferentes niveles de daño en los tubos. El tipo de defecto acusado por el método era pérdida de espesor, y los valores de dicha pérdida de espesor iban desde 20%, en los tubos más alejados del centro, hasta 100% en el caso de los tubos ubicados en la zona central de la placa-tubos. La Figura 4 muestra el resultado del ensayo en uno de los tubos donde se puede apreciar la zona en la cual aparece el defecto de pérdida de espesor. La misma está ubicada en la parte superior de los tubos, a la altura de la primer placa espaciadora, coincidiendo con la región donde la reacción alcanza la mayor temperatura.

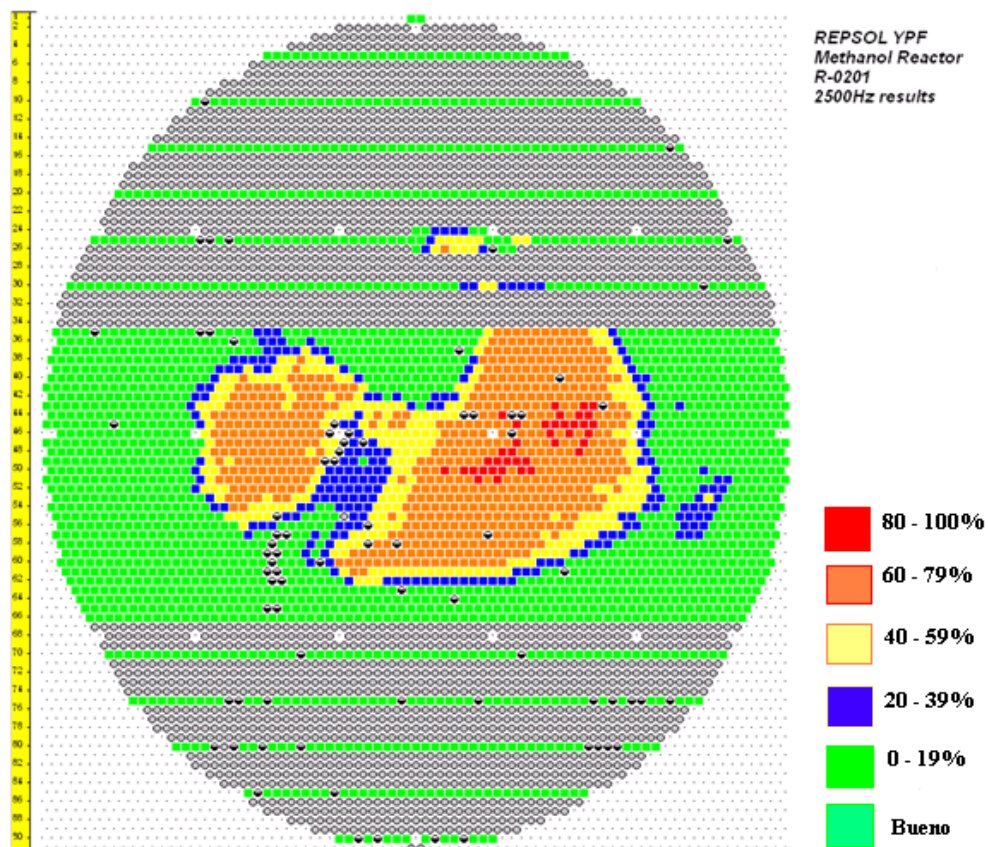
**Figura 5. Esquema de la distribución de los diferentes niveles de daño de los tubos, según RFT.**

Debido a los resultados obtenidos en el ensayo, se procedió a extender la inspección a todos los tubos del equipo. Los ensayos continuaron arrojando valores similares a los encontrados en los primeros 1000 tubos, resultando un diagrama como se muestra en la Figura 5, en el que se observa la distribución de los niveles de daño en los distintos tubos del equipo.

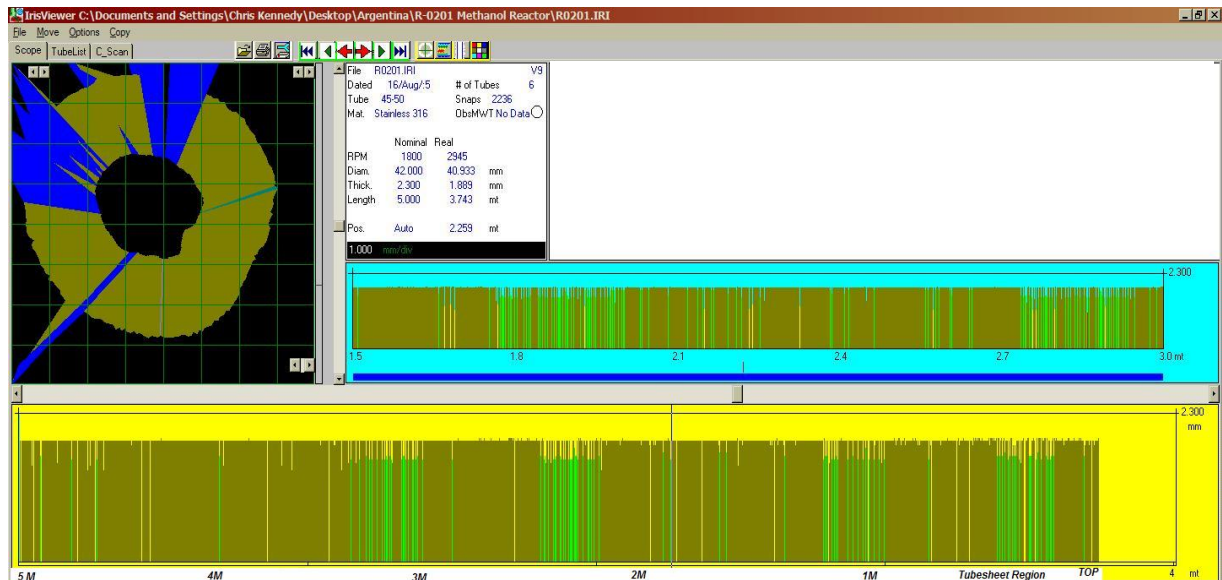
**Figura 6. Resultado obtenido con el método IRIS.**

Con el objeto de corroborar el diagnóstico obtenido por el método RFT, se decidió ensayar 3 tubos con el método IRIS. Dado que esta técnica requiere un riguroso nivel de limpieza, se procedió a limpiar los tubos con un cepillo rotante de acero inoxidable. Los resultados de estos ensayos mostraron diferencias con aquellos obtenidos con el RFT, dado que no se observaron pérdidas de espesor significativas, aunque sí una pequeña deformación de uno de los tubos en la zona adyacente a la primer placa soporte. La Figura 6 ilustra el resultado obtenido por el método IRIS en la posición de mayor daño, y la Figura 7 muestra una zona en la cual no existe daño.
