# **FORMACIÓN DE COKE EN EL FONDO DE TORRE FRACCIONADORA DE LA UNIDAD DE CRACKING CATALITICO**

**Gerardo Daniel Abalde**  
**ESSO Petrolera Argentina SRL**

## **Sinopsis**

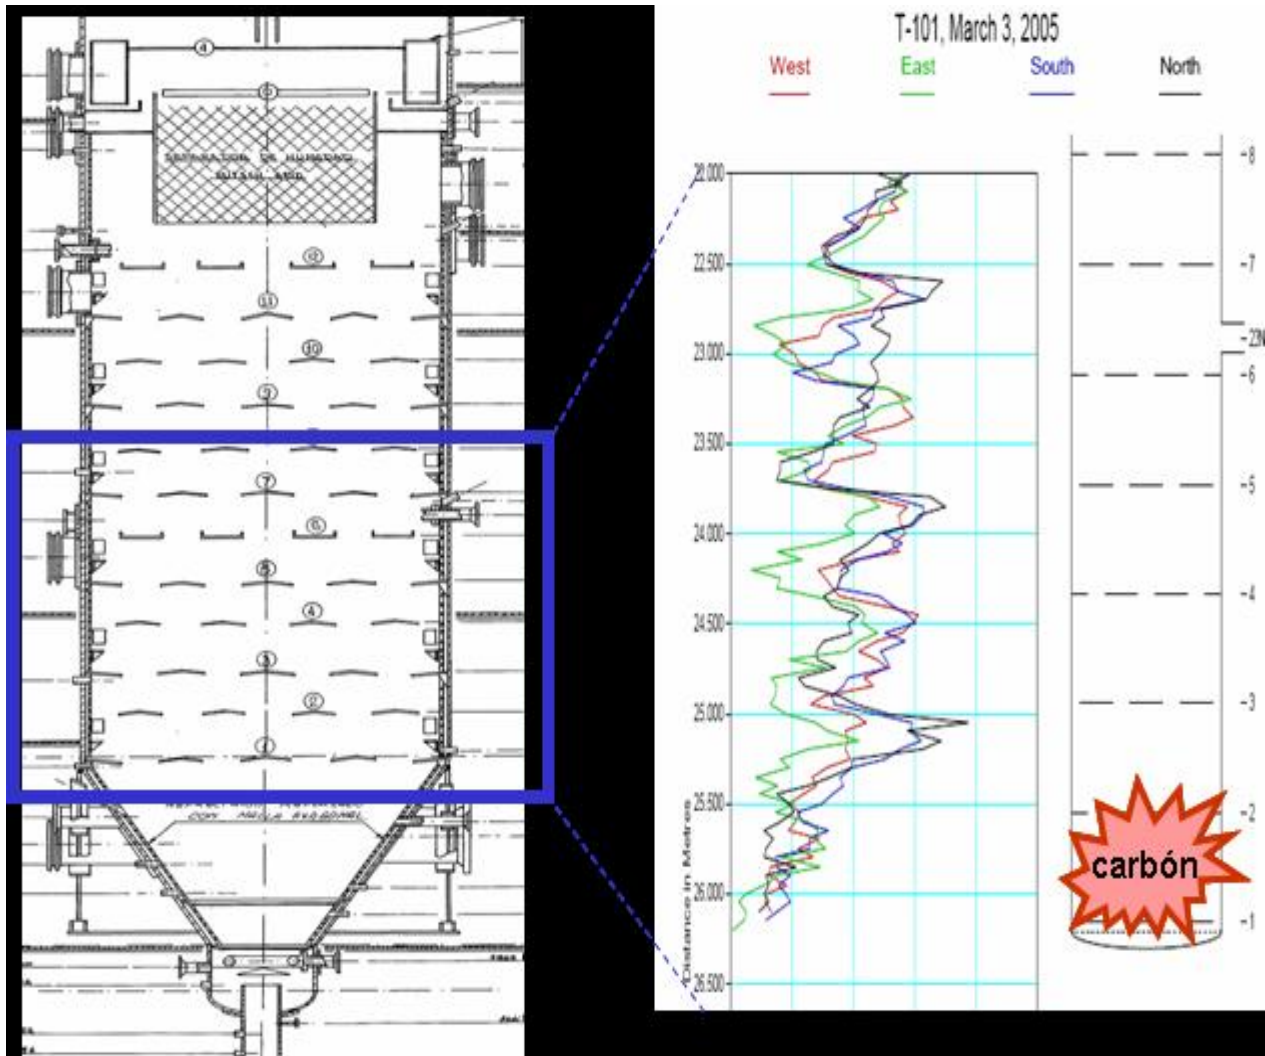
Figura 1

Estos estudios revelaron una distribución dispar de alturas y densidades en la sección inferior del conjunto de ranchos mientras que la sección superior mostraba densidades uniformes.

Estos resultados eran consistentes con la observación de que el delta de presión en la zona de ranchos de la torre se había incrementado unas seis veces por sobre el valor normal (2.8 psi vs 0.4 psi).

En primer lugar se supuso que había un bloqueo parcial en la porción inferior del conjunto de ranchos lo que generaba un efecto de "jet" en el flujo de los vapores que producía el arrastre de productos de fondo hacia sectores superiores de la torre.

Formación de carbón en la zona de las filas de sheds numeros 1 y 2

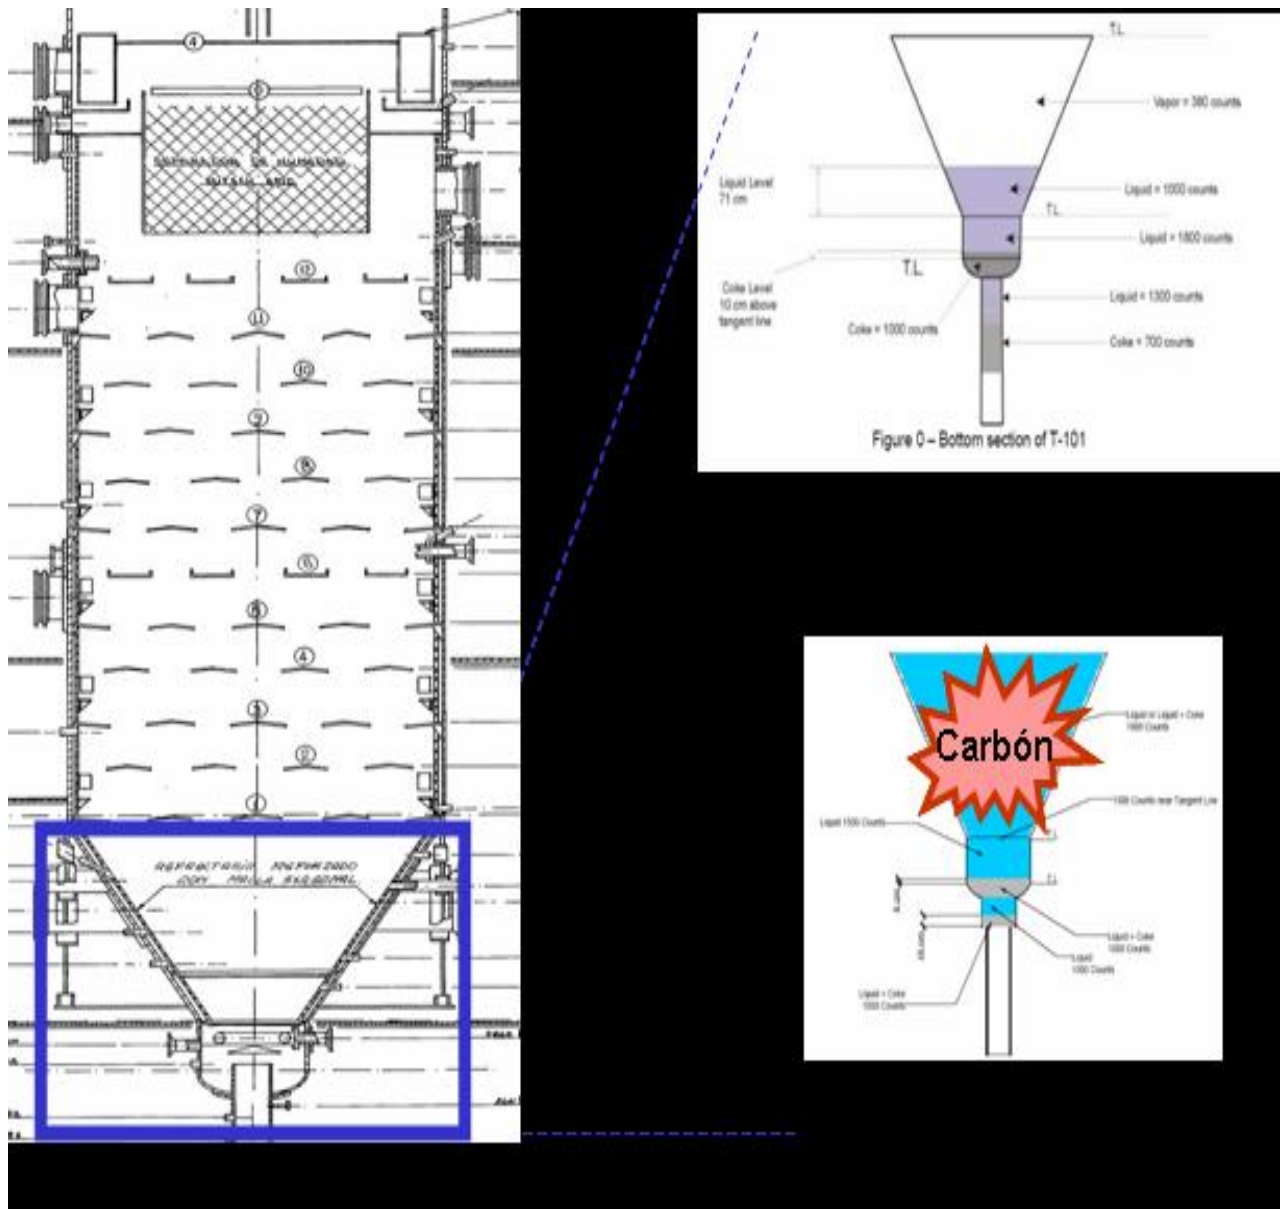
Figura 2

También se comparó la situación del fondo de la torre con estudios similares realizados un par de años antes (marzo del año 2003).

Carbón en fondo de la torre. Comparación con estudio de marzo del año 2003

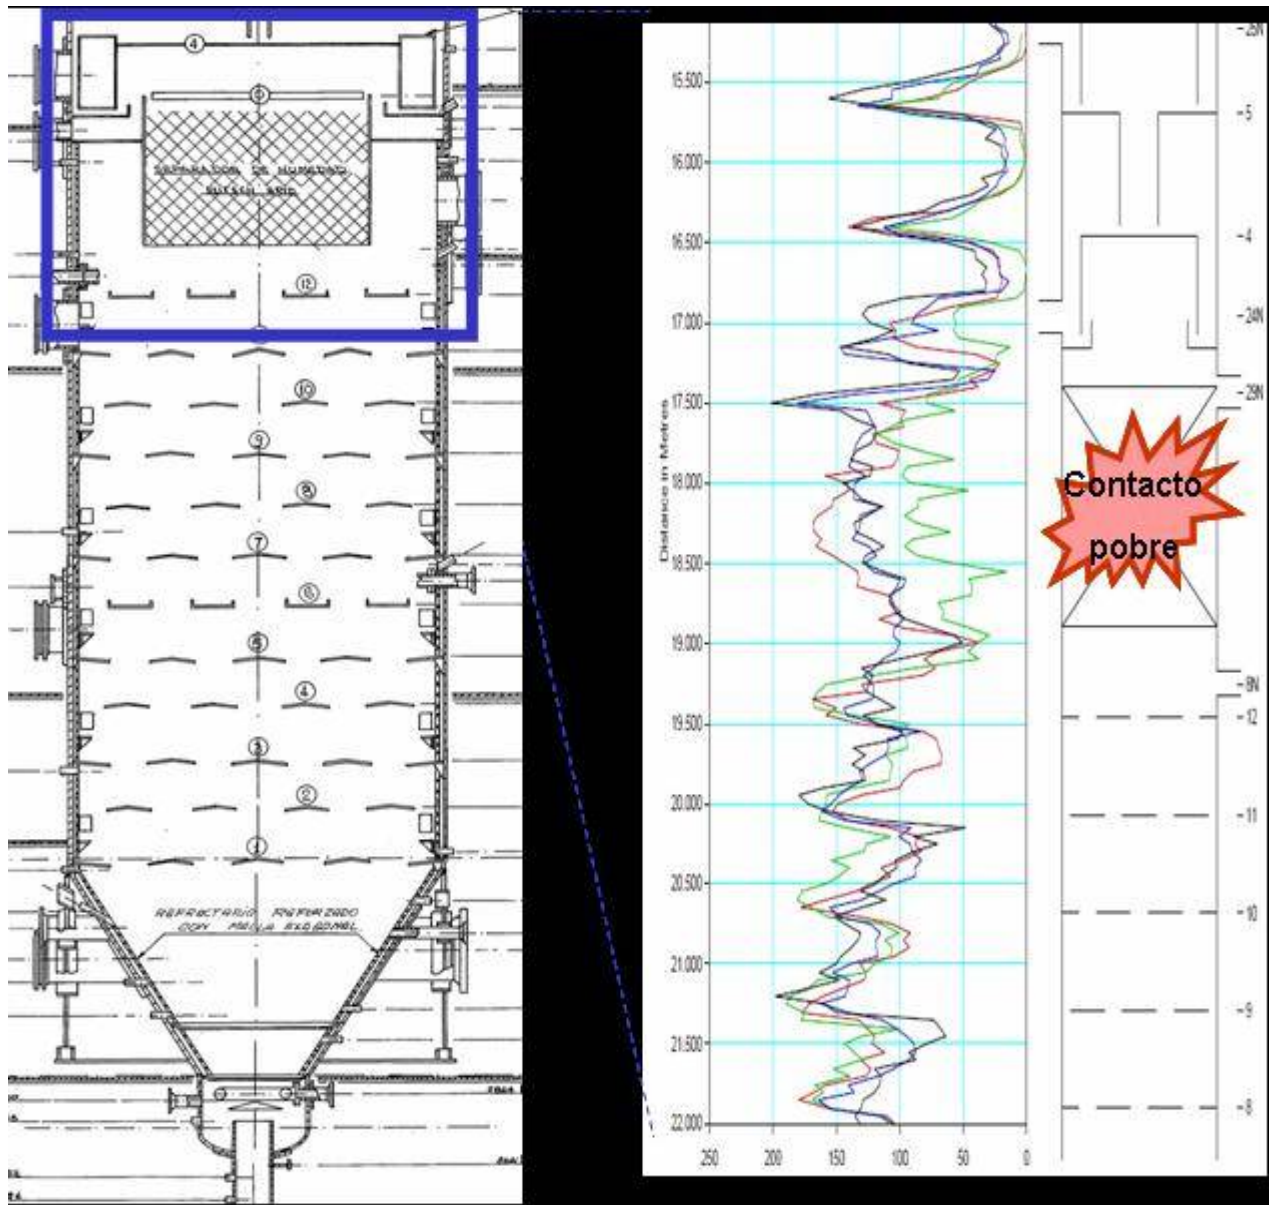
Figura 3

También se observó una distribución de densidades no uniforme en la grilla y este resultado explicaba el pobre contacto líquido-vapor que se evidenciaba en esta zona de contacto.

La caída de presión en la zona de la grilla estaba levemente por encima del valor teórico (0.15 psi vs 0.1 psi).

También se consideró que el pobre contacto evidenciado en la zona de la grilla podría haber contribuido con la deposición mencionada.

Zona de grilla de contacto con evidencia de pobre intercambio vapor-líquido

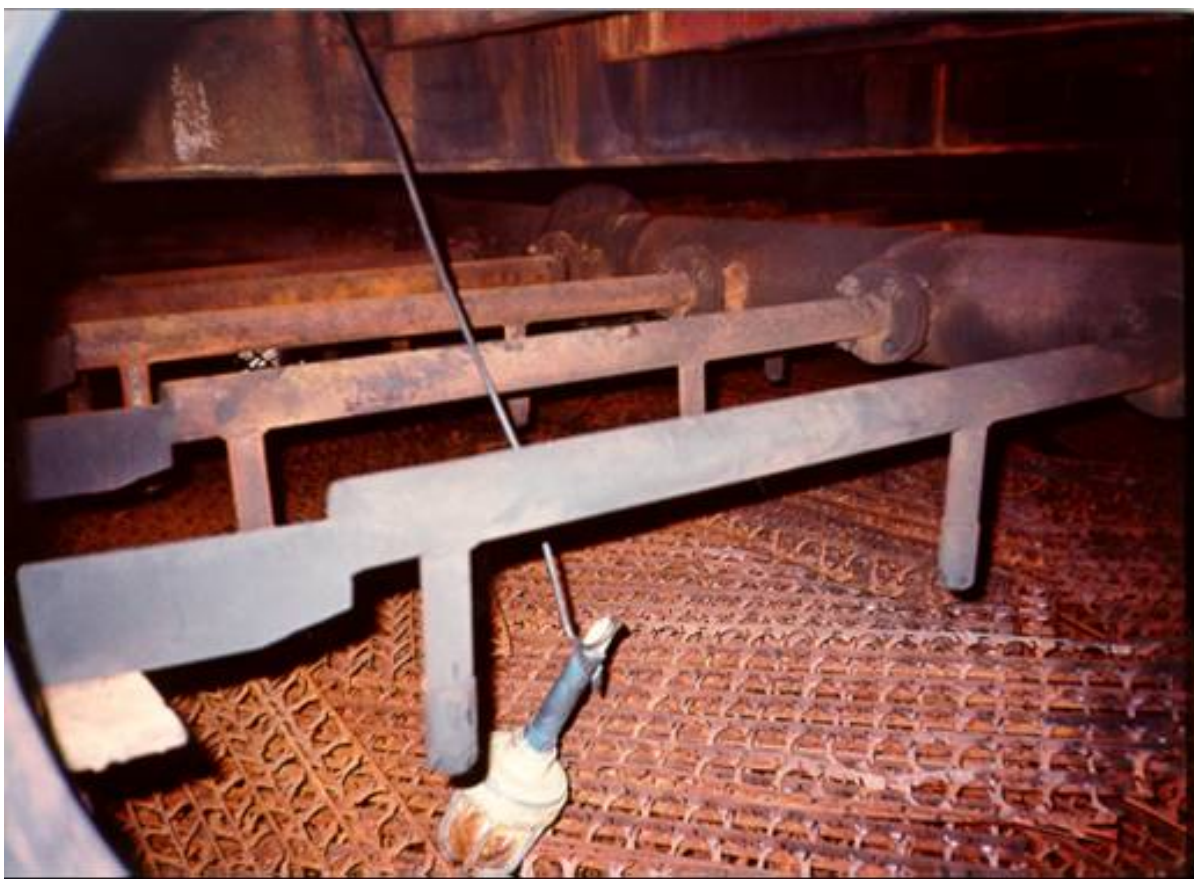
En cuanto a la grilla y sus picos rociadores de lavado se encontraron relativamente limpios

**Foto 1:** Grilla y picos rociadores relativamente limpios.

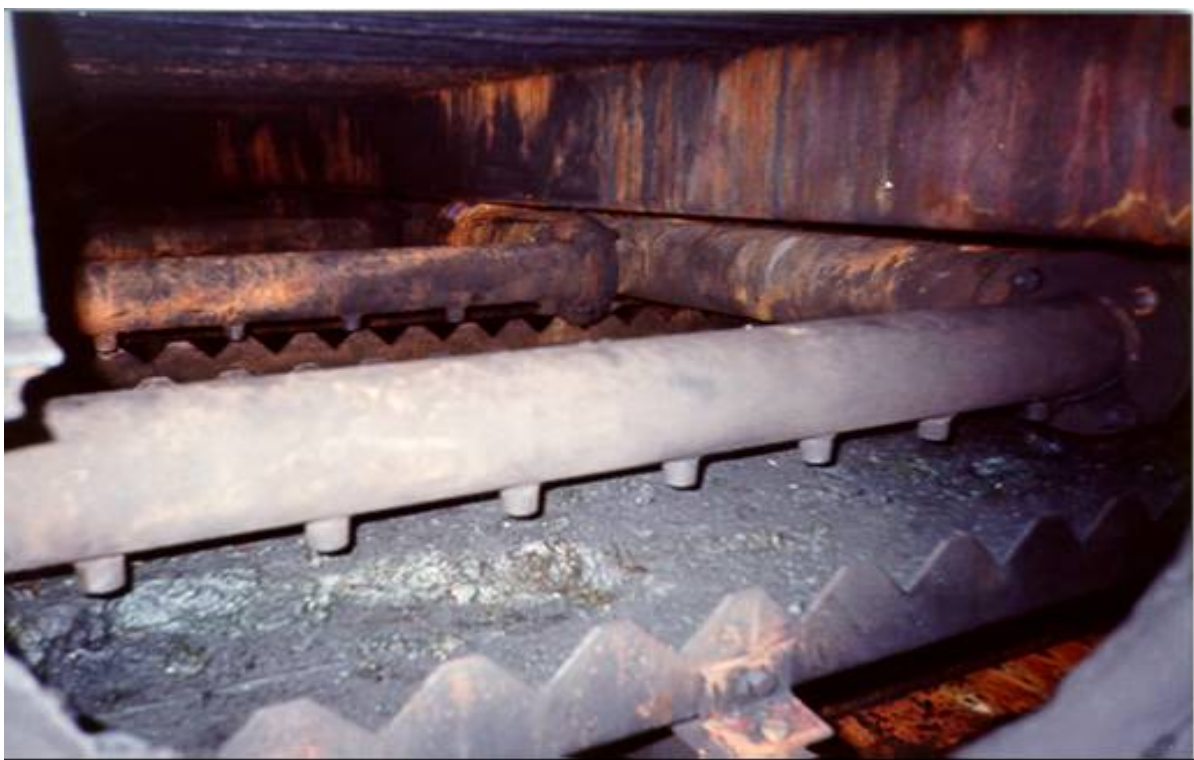
También se encontraron numerosos picos rociadores tapados en el distribuidor de retorno superior de la recirculación de fondo así como importantes depósitos de carbón recubriendo las bandejas del distribuidor.

**Foto 2:** Distribuidor superior con picos rociadores tapados y bandejas con mucho carbón.

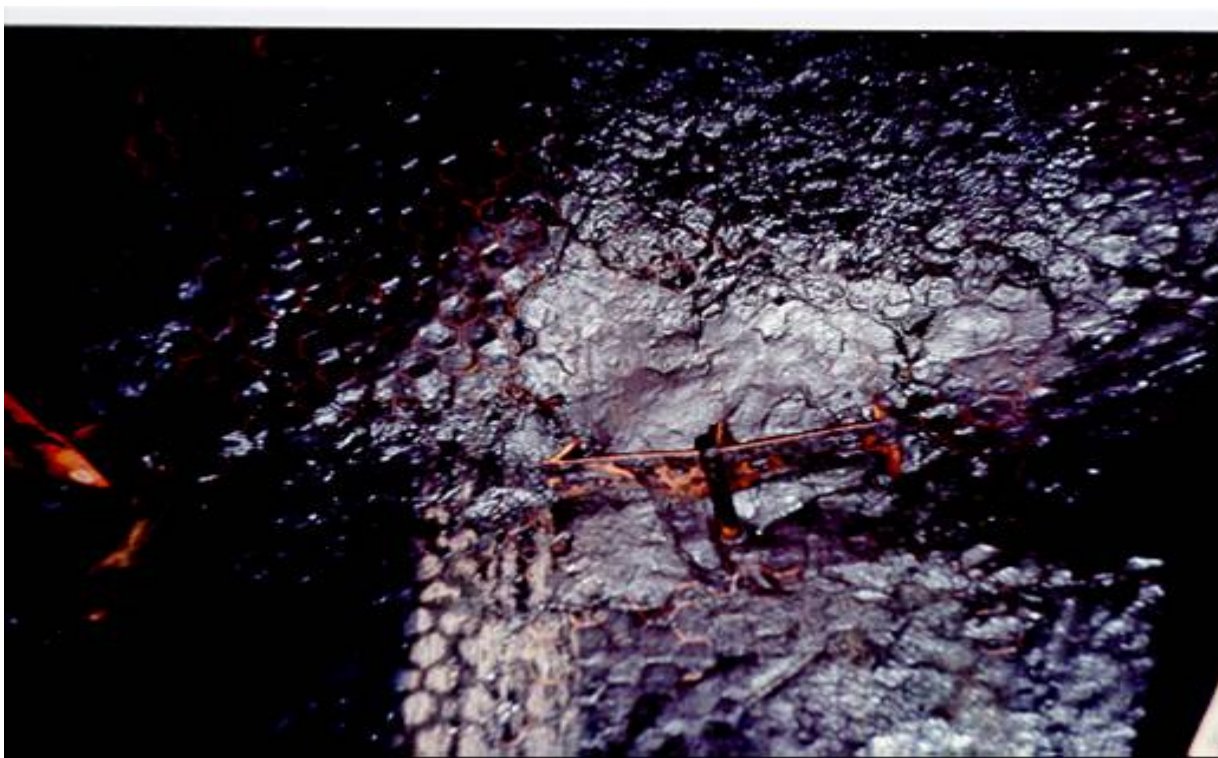
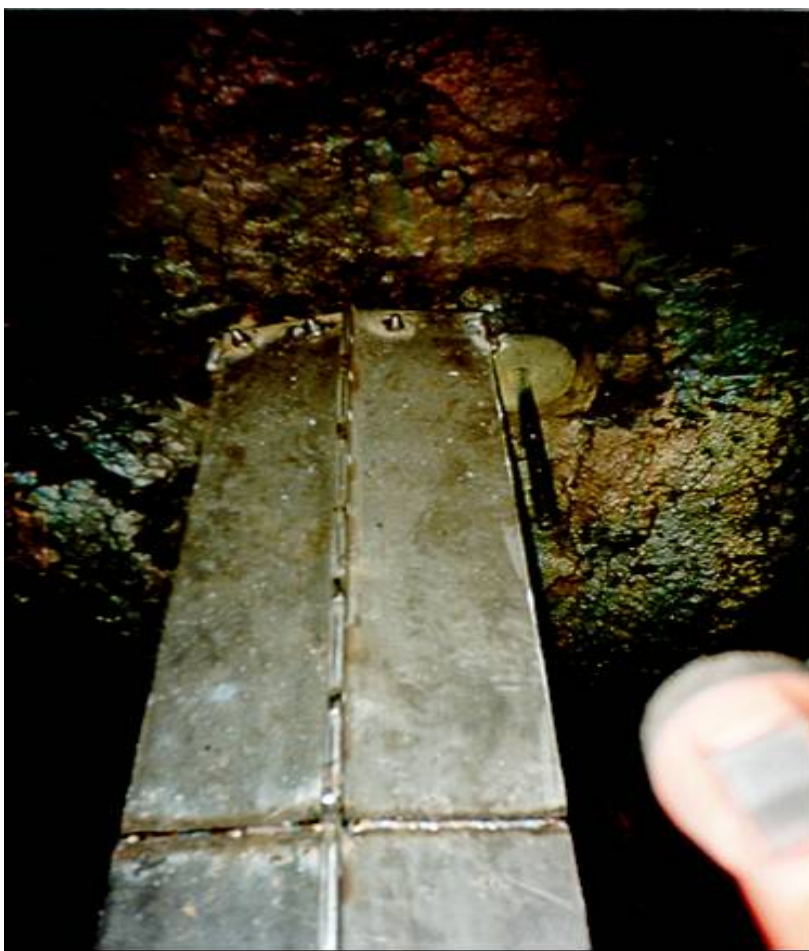
Realizada la parada de planta se comprobó que se habían depositado importantes residuos carbonosos en algunos ranchos mientras que la parte superior de los mismos permaneció relativamente limpia.

Finalmente la causa básica y principal de este problema se ubicó en una lenta y paulatina acumulación de carbón en la línea de transferencia entre el reactor y la torre a lo largo de cuatro años de operación.

**Fotos 3 y 4 :** Shed cubierto de carbón y el mismo shed visto desde arriba luego de su reemplazo

En el fondo de la torre se modificó el filtro de carbón según un diseño f-Mobil extendiendo su altura en aproximadamente un metro.

Por otro lado se colocó una alarma de alto nivel independiente en el fondo de la torre con una altura tal que asegura el ingreso de los gases provenientes del reactor con un determinado ángulo de incidencia sobre la pared posterior a la conexión de entrada, asegurando así una alerta temprana al fenómeno de inundación parcial de esta cañería.
