**ANTORCHA – ANALISIS DE  
INTEGRIDAD MECANICA  
MEDIANTE TECNICAS  
REMOTAS**

Refinería Campana, ESSO Petrolera Argentina SRL

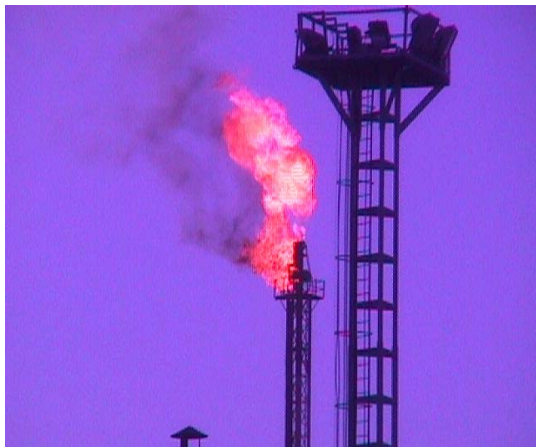
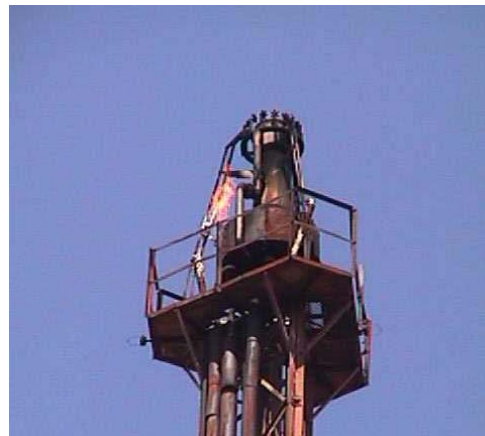
**Llama anormal**

Esta fase tenía como propósito evaluar la condición del quemador debido a que se había observado una llama anormal a aproximadamente 1 mt por debajo del extremo superior, además de realizar la inspección visual del resto de los componentes

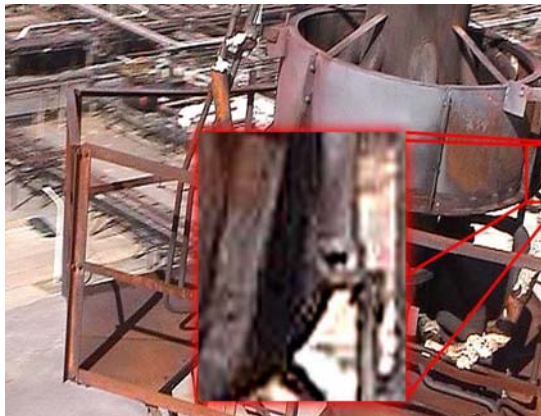
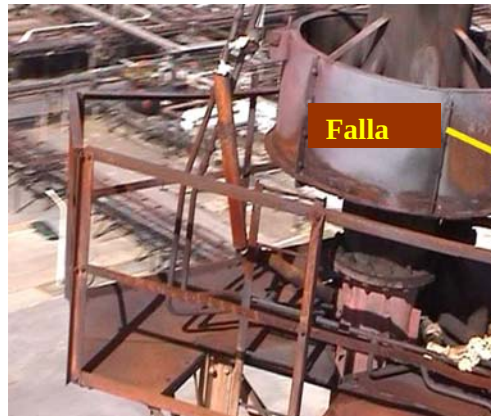
### **Imágenes de la falla del caño de gas piloto**

En el caso particular de la llama que se observaba a mitad de altura del quemador, se detectó que el caño de gas de uno de los tres pilotos se encontraba seccionado a la altura de la toma de aire por la falla de una unión roscada.

La operación pudo continuar sin perturbaciones hasta la siguiente parada, con los restantes dos pilotos y medidas alternativas a la alimentación de gas a los mismos.

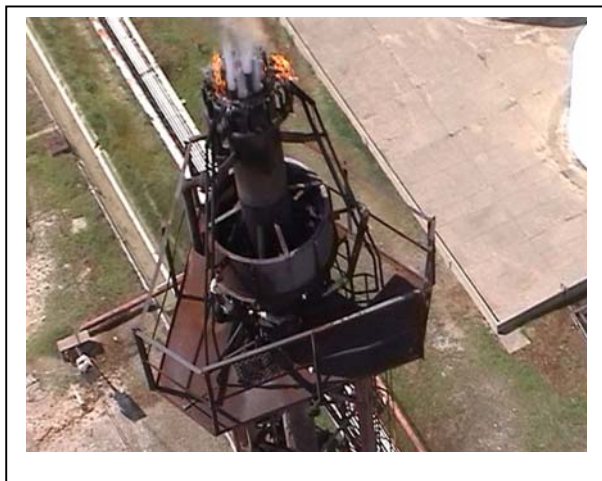
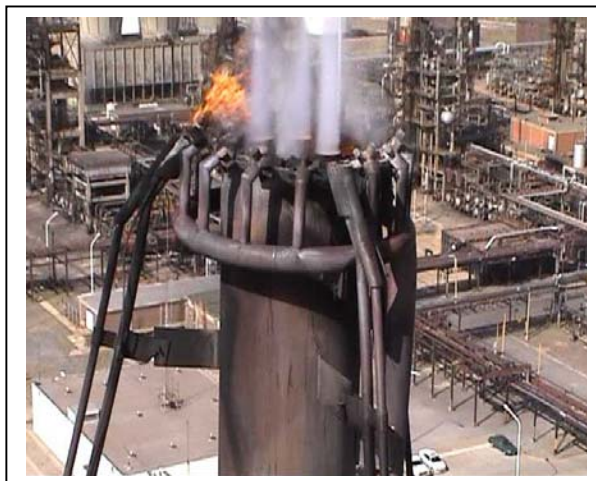
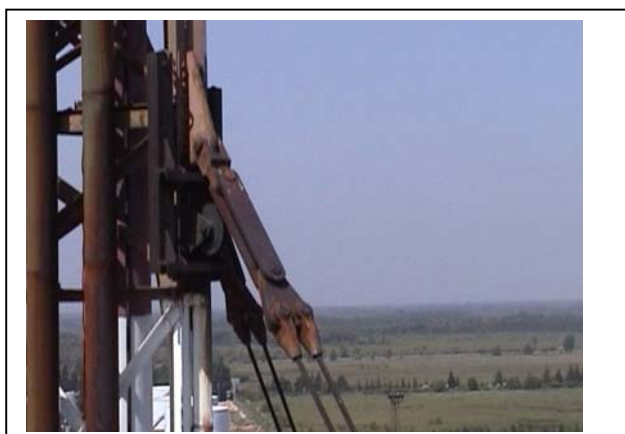
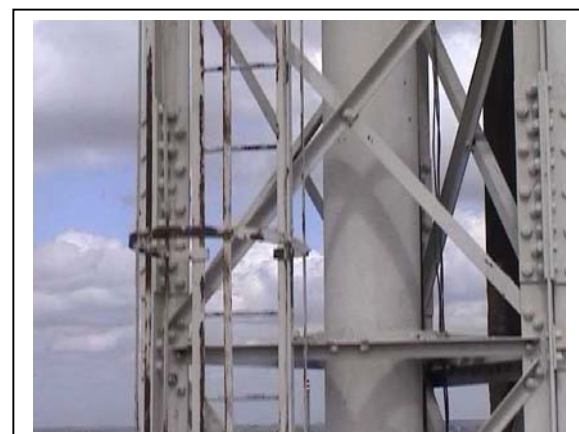
### **Imágenes tomadas desde el helicóptero**

La inspección visual fue satisfactoria en calidad y precisión de las imágenes, pudiéndose determinar con acabada exactitud el estado mecánico de los componentes mencionados y en consecuencia, desarrollar el plan de reparaciones correspondiente.

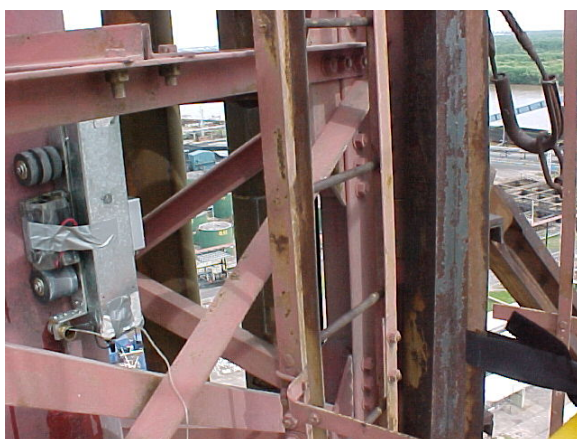
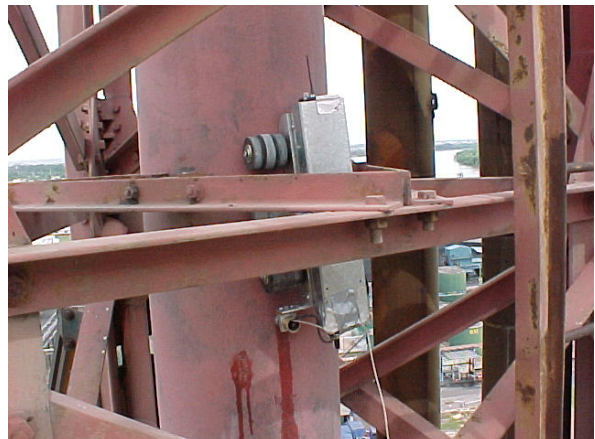
**Imágenes del robot operando**

La medición cubrió las expectativas planteadas en calidad, alcance y precisión. El estado mecánico del caño fue satisfactorio, no siendo necesarias reparaciones en el mediano plazo.
