# GESTIÓN DE VIDA ÚTIL EN RECIPIENTE A PRESIÓN

**Ricardo A. González**

ESSO P.A.S.R.L. Refinería Campana - Inspección de Equipos Fijos  
e-mail [ricardo.a.gonzalez@exxonmobil.com](mailto:ricardo.a.gonzalez@exxonmobil.com)

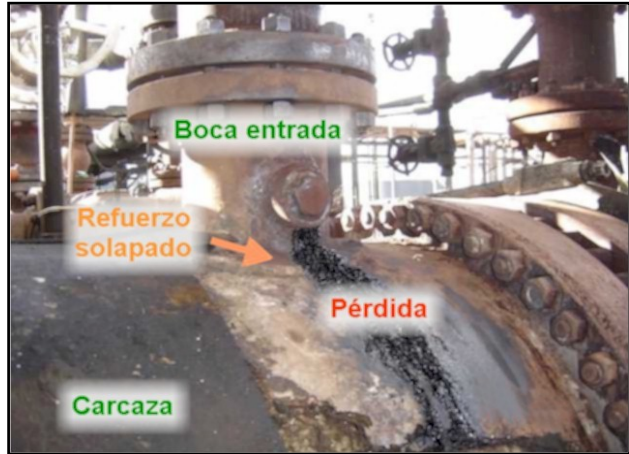
En Marzo 2000, se observa una zona con espesores por debajo del mínimo requerido por cálculo convencional (12.5 mm vs 13.7 mm). Esta zona se encuentra alrededor de la boca de entrada lado carcaza. La revisión de los registros de inspección visual interna (Junio 1999), indica que el patrón de corrosión es adelgazamiento general existiendo el mismo fenómeno por debajo del refuerzo solapado de la boca de entrada (inaccesible para medir desde afuera). Al mismo tiempo se produce una pérdida de producto por el agujero testigo del refuerzo haciendo suponer que se debe a un defecto original de la soldadura de la boca a la carcaza del equipo, que por acción de la corrosión, termina abriéndose paso hasta el agujero testigo.

- Los espesores deben estar dentro del 30% dispersión respecto al promedio (requerimiento ExxonMobil). **Verifica**
- Espesor mínimo  $1/2 t + 2 ECL$ . **Verifica**
- Espesor mínimo  $1/8" + 2ECL$  (requerimiento ExxonMobil, minimiza riesgo de perforación). **Verifica**
- **Resultado: ACEPTABLE por 1 año.** Se programa inspección para 2001 y probable reparación.

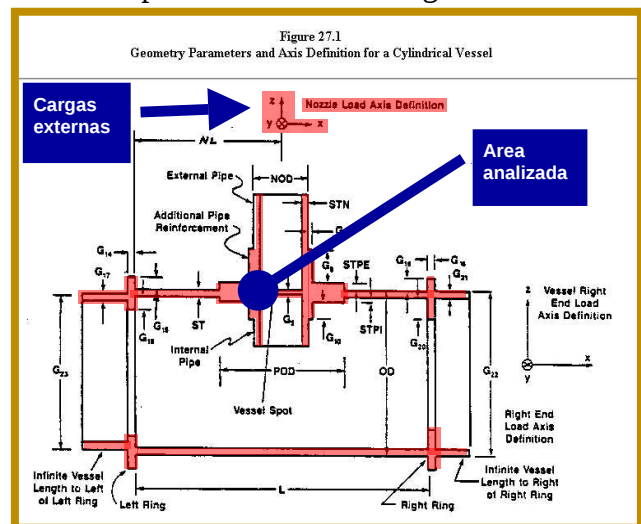
- Las tensiones resultantes están por sobre el valor de fluencia. **No Verifica**
- Sin aplicar cargas externas, estas tensiones se sitúan levemente por encima de la tensión admisible. **Confirma la acción de las cargas externas**
- Con espesor sin corroer (original), las tensiones están aún por encima de lo admisible. Indica que el sistema se deforma adecuándose a las restricciones y las tensiones se aliviaron al menos parcialmente.

- La corrosión en la carcaza se incrementó en un año confirmando que el mecanismo de deterioro es dinámico.
- Las tensiones del sistema son elevadas a causa de la acción de la cañería.
- El incremento de tensiones por la zona debilitada es marginal.

El riesgo incremental por diferir la reparación para 2002 es marginal. El factor resultante debe ser  $> 2.0$  cuando se trata de costos de mantenimiento o  $> 4$  cuando es pérdida de producción y en este caso, el resultado es 0.7 para cualquiera de las dos opciones. Se decide programar la reparación para Mar/Abr. 2002 (momento logístico mas adecuado para intervenir el equipo).

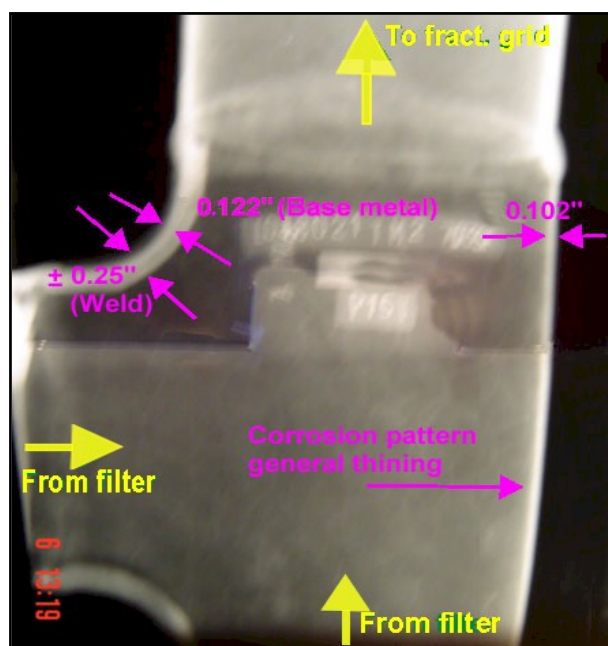
En Sep/2003 se identifica una TE diámetro 4" de construcción soldada con patrón de corrosión generalizada por azufre reactivo. El espesor mínimo medido por ultrasonido esta por debajo del requerido por sollicitación estructural (2.6mm vs. 3.3 mm).

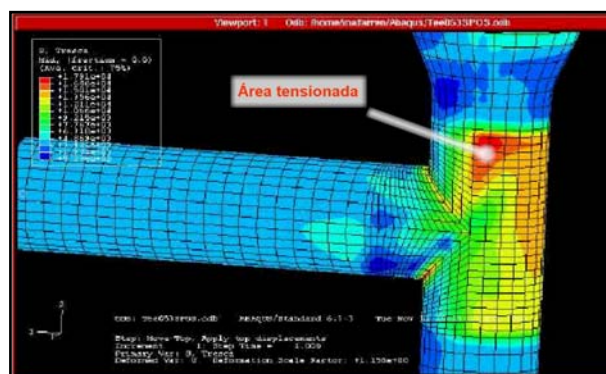
Se realizan inspecciones adicionales y estudio de tensiones, con lo que se establece un escenario de riesgo económico no aceptable para el negocio. El siguiente paso es la realización de un análisis por elemento finito para determinar el estado tensional de la TE afectada.

Con el resultado de este análisis, se establece un nuevo espesor requerido inferior al actual (1.7 mm vs. 2.6 actual). Esto hace caer la probabilidad de falla a un valor aceptable para el negocio. Se define un nuevo plan de inspección semestral del componente y la fecha de reparación en Jul/2006. Aprovechando una parada de la unidad por cuestiones operativas, se reemplazó el tramo de cañería afectado en Abril de 2005.
