# EXPERIENCIAS EN ESCANEO DE COLUMNAS DE DESTILACIÓN

Autor: Facundo Mariano Gil

Empresa: Shell CAPSA

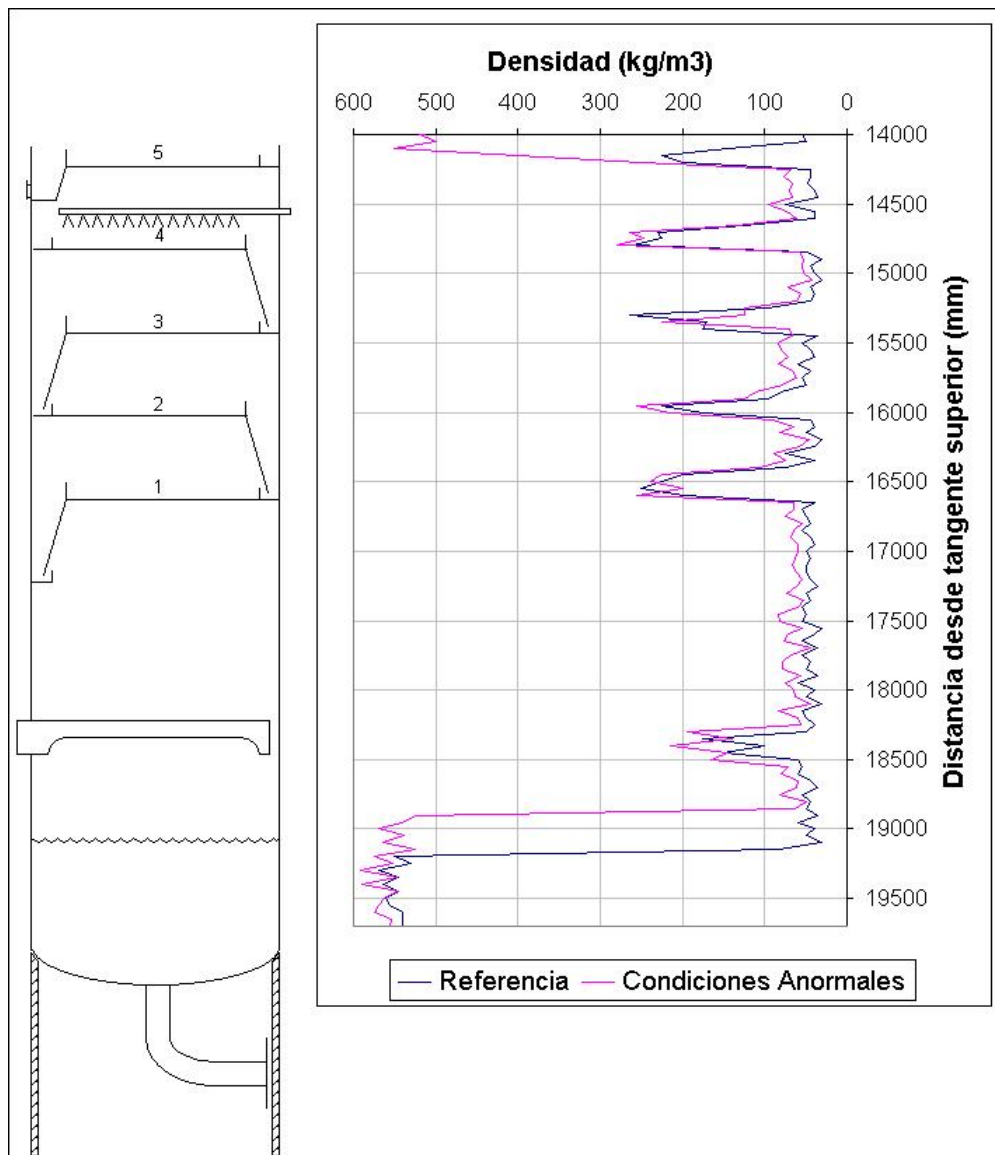
Figura 4

Lo primero que se observa es que en el caso de condiciones anormales el nivel operativo de la columna era levemente mayor, lo que no es ninguna anomalía sino simplemente una diferencia. A la altura 18500 mm aproximadamente se observa la interferencia generada por el distribuidor de alimentación de vapores. Más arriba se encuentra la absorción correspondiente al plato número 1. Lo mismo sucede para los platos 2 a 4. Con esta información podría decirse que los platos se encuentran en buenas condiciones. Es necesario mencionar que la diferencia de densidad de las zonas de vapores y de las de líquidos es propia del método y no se corresponden a razones del proceso. En la siguiente figura se observan los platos superiores.

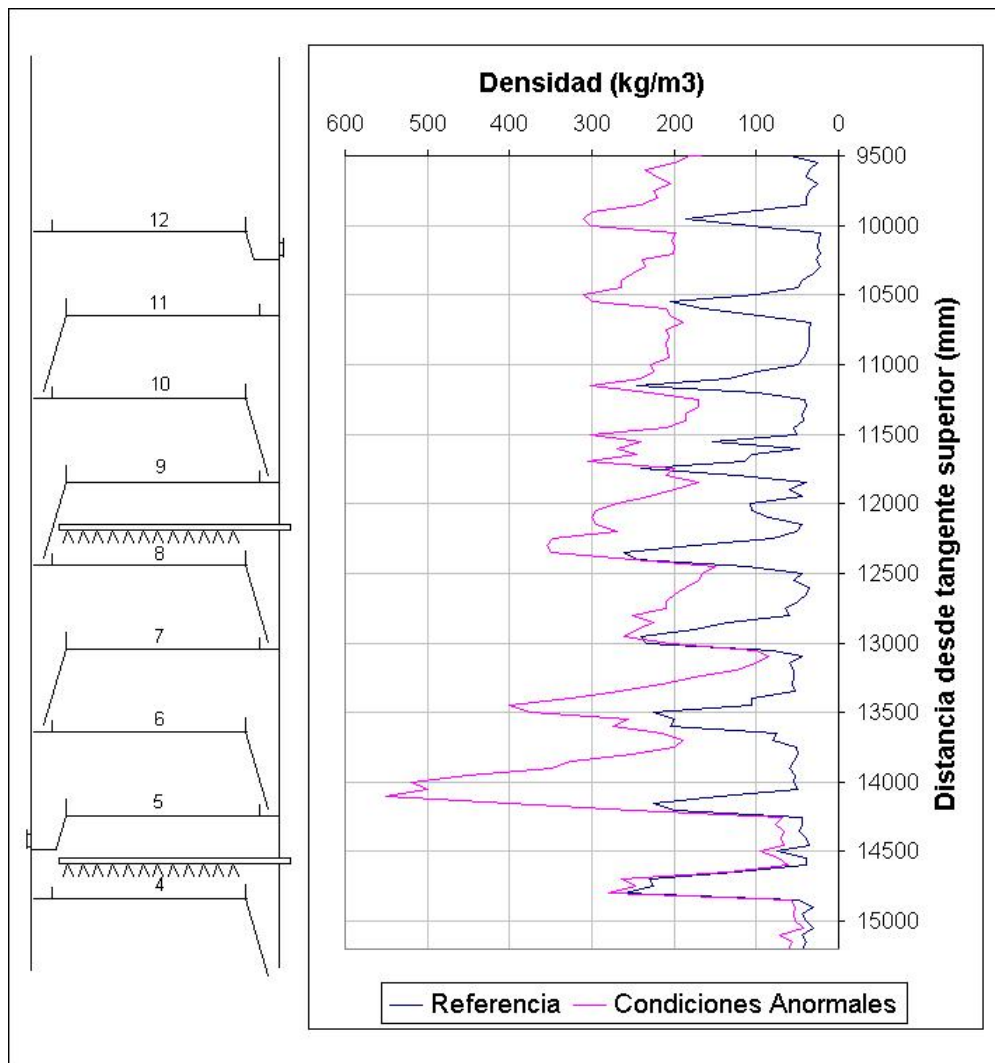
Figura 5

En la figura 5 se observa que el nivel de líquido sobre los platos 5 a 12 es mayor que el normal. La densidad de la zona correspondiente a vapores también es mayor que la habitual, lo que indica inundación de los platos por espuma. En principio podría decirse que todos los platos se encuentran en su lugar pues hay picos de densidad en los lugares esperados. En el plato 5 se observa un pico de mayor densidad lo que indica que la presencia de líquido sobre el plato es mayor y que el burbujeo es menor. En el plato 5 se encuentra la salida lateral de producción de gas oil pesado, cuya producción estaba limitada y esto fue lo que desencadenó el estudio con gamma scanning de la columna. Por lo tanto mediante el ensayo se confirmó que había alguna obstrucción que limitaba el caudal de salida, lo que originaba inundación de la columna.

Luego de la realización del ensayo y de su interpretación se decidió realizar maniobras operativas que permitieron eliminar la obstrucción en la salida del plato y la columna comenzó a operar normalmente.

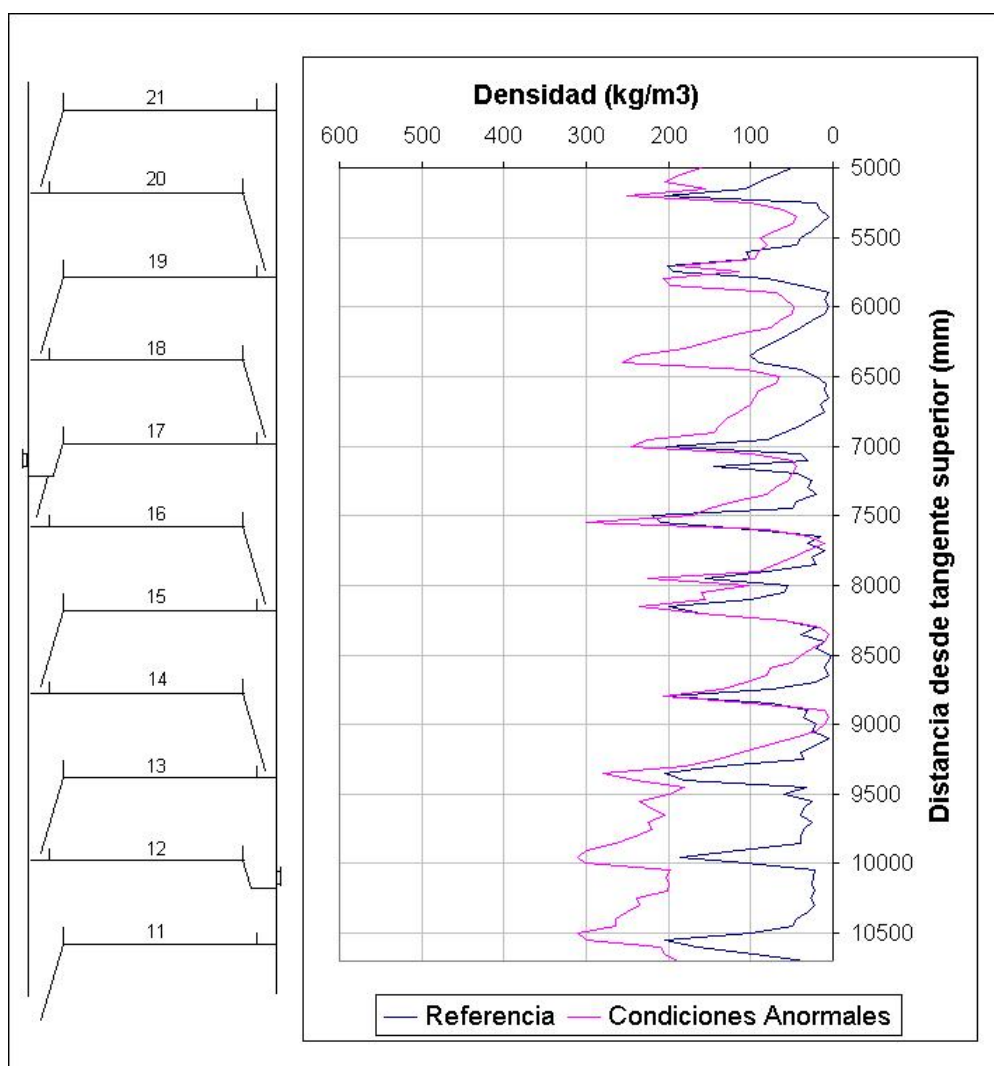
Figura 6

El plato 12 también tiene una salida lateral de producto, por lo tanto es el último plato que se encuentra inundado. Notar que sobre el plato 15 aparece un doble pico, esto se manifiesta tanto en el ensayo de referencia como en el de emergencia. Esto se corresponde a la presencia de un paso de hombre en la columna. El plato 17 es un plato colector parcial, y se observa que en el ensayo de referencia se detectó un pico correspondiente al vertedero, sin embargo este ruido de la medición no fue detectado en el ensayo de emergencia, probablemente porque la trayectoria de ambos ensayos no fue exactamente la misma.

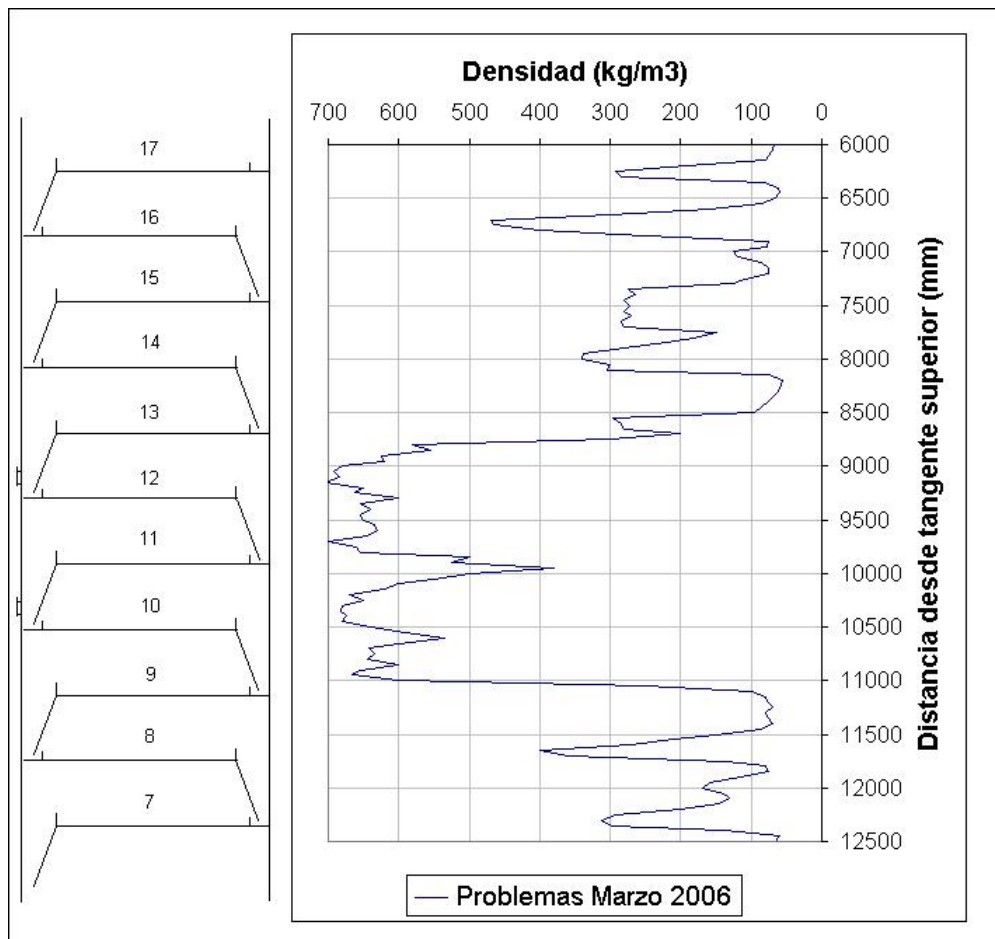
Figura 7

Se observa que los platos 7 y 8 se encuentran en su lugar y con un nivel de líquido normal. Sin embargo desde el plato 9 y hasta el 12 inclusive se encuentran inundados y con líquido debido a la densidad comparada con la correspondiente al resto de los platos. La alimentación a la columna puede ingresar tanto por el plato 10 como por el 12. El hecho de que la inundación comience en el plato 9 da indicios de que su vertedero pueda tener algún problema. El plato 13 se encuentra en su lugar y con nivel de líquido normal. El plato 14 se manifiesta con un nivel mayor que el resto y el 15 pareciera estar dañado pues su absorción comienza más abajo que la altura esperada según planos y además la densidad del líquido correspondiente es menor. Los platos 16 y 17 se encuentran en condiciones normales.

Al observar los resultados del ensayo se decidió parar la unidad y abrir la columna para inspección, enfocando los trabajos en los platos 9 a 15. Al abrirla se encontró que el plato 15 estaba caído sobre el 14 y que en el plato 9 había una gran cantidad de barros que limitaba la circulación de líquido a través del verterero. En las siguientes fotos muestra lo narrado.

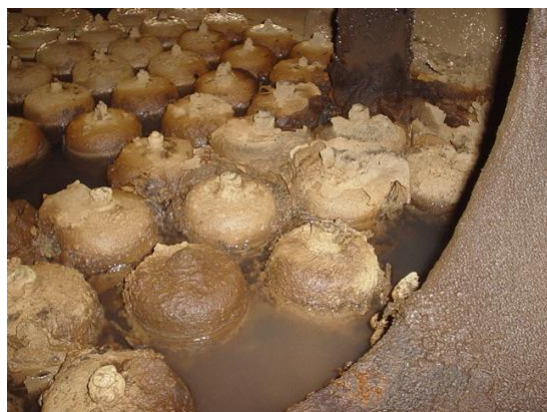
Suciedad sobre el plato 9

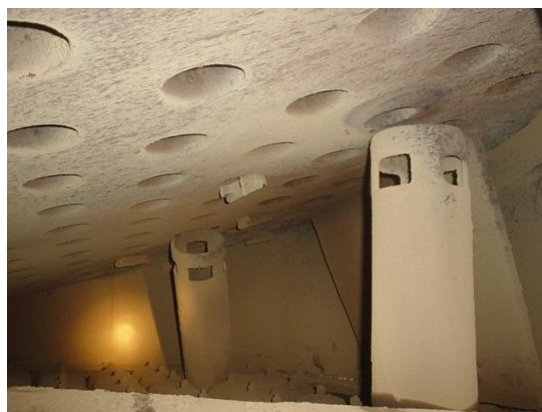
Plato 15 caído sobre el 14
