# FISURACIÓN POR GRAFITIZACIÓN EN CAÑERÍAS DE ½ Mo. DE LA UNIDAD DE CRACKEO CATALÍTICO

Augusto Paolini  
Shell CAPSA

## Sinopsis

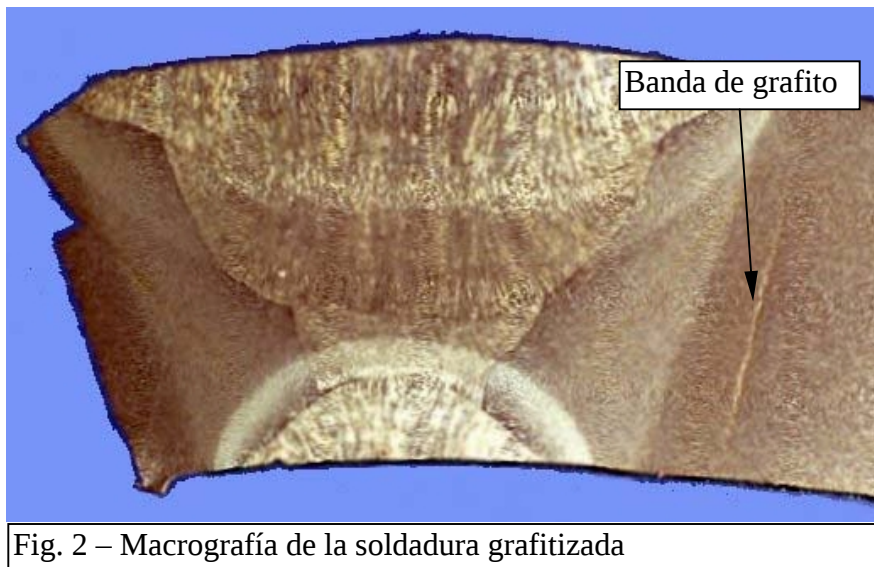
Se realizaron réplicas metalográficas en la punta de la fisura encontrándose el material en un estado de grafitización severa. También se inspeccionaron el 100% de las soldaduras de esta cañería con partículas magnetizables detectándose fisuras en todas las soldaduras, tanto longitudinales como transversales.

Se extrajo una muestra de la zona grafitizada para su análisis metalográfico (Fig. 2) donde se comprobó lo observado en las réplicas. Por otro lado, esta muestra sirvió para se desarrollar un procedimiento de ultrasonido que fuera capaz de detectar la presencia de este fenómeno en futuras inspecciones.

Fig. 2 – Macrografía de la soldadura grafitizada

Dada la incertidumbre sobre los resultados que arrojaría una reparación de las fisuras con soldadura por la severidad de la grafitización encontrada, se optó por reforzar con “parches” de chapa de acero al carbono el 100% de las soldaduras de esta cañería. Para garantizar el éxito de la reparación temporaria se tomó la precaución de verificar, mediante réplicas metalográficas, que en la zona de soldadura a filete de los parches no existía grafitización. Por otro lado, se realizaron cálculos de resistencia al creep de las chapas de acero al carbono del refuerzo y sus soldaduras para comprobar su aptitud para el servicio.

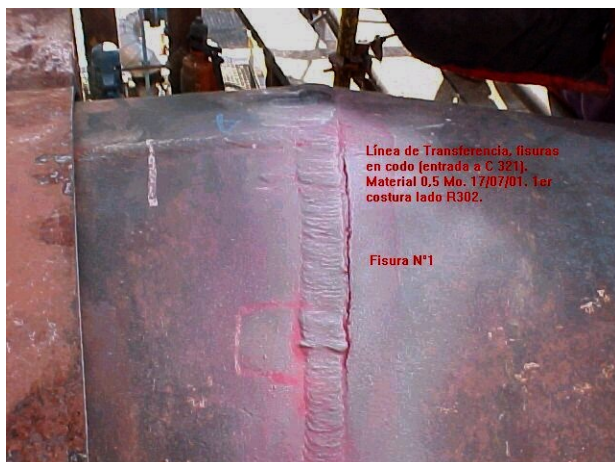
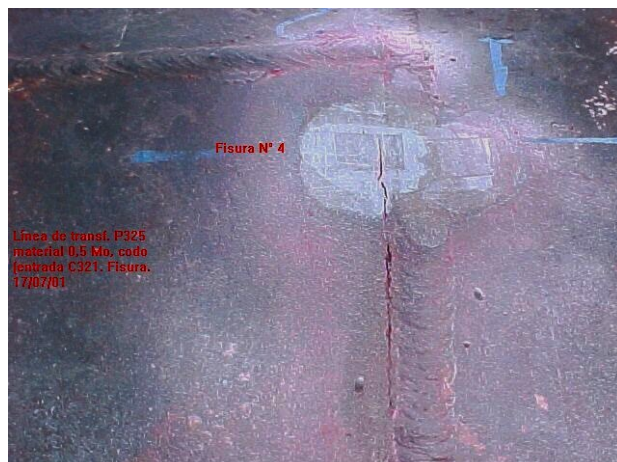
Luego de la reparación de la fisura del riser del stripper, se inició la puesta en marcha de la unidad. Durante la misma, se detectó una nueva pérdida provocada por una fisura pasante en la soldadura circunferencial del último codo de la cañería de tope del reactor antes de ingresar a la columna fraccionadota C-321 (Fig. 3).

Fig. 3a – Fisura en último codo línea de tope reactor

Fig. 3b – Fisura en ultimo codo línea de tope reactor

Mediante la extracción y análisis de muestras de las soldaduras y mediante la inspección con ultrasonido, aplicando el nuevo procedimiento desarrollado a tal fin, se verificó que esta nueva falla también se debía a grafitización severa.

Análisis posteriores demostraron que el codo fisurado era también original de la unidad contrariamente a lo que se especificaba en los registros de inspección.

Al igual que la reparación del riser del stripper, se reforzaron el 100% de las soldaduras de las cañerías afectadas salvo el codo y la acometida a la columna fraccionadora, los cuales fueron reemplazados completamente en el mismo material.

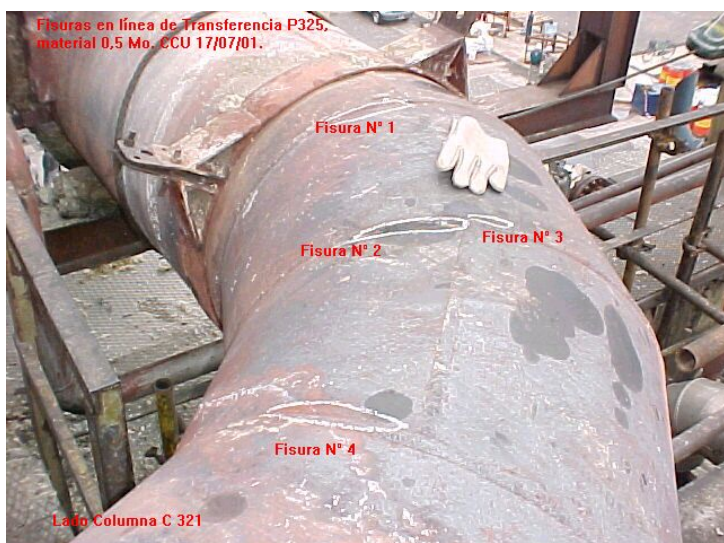
Por otro lado, se inspeccionaron con el nuevo procedimiento de ultrasonido el 100% de las soldaduras de la cañerías de acero ½ Mo originales de la unidad. Como resultado de esta inspección, se detectaron zonas grafitizadas en diversos sectores, especialmente en las cañerías de tope del reactor y tope del stripper (Fig. 4).

Fig. 4 – Fisuras en cañería de tope del reactor

Si bien estas cañerías habían sido inspeccionadas mediante réplicas metalográficas durante la parada de la unidad por el primer evento, no se había detectado la presencia de grafitización. Se confirmó después que esta no era la técnica adecuada para este caso ya que en la mayoría de los sectores el daño se encontraba en la zona interna de la pared del caño sin manifestarse en la superficie.

Luego la primer reparación, se programó una parada de la unidad para renovar por completo las cañerías afectadas con aceros más resistentes al fenómeno de grafitización. La unidad operó normalmente por más de un año y se realizaron las renovaciones correspondientes sin problemas.
