## **PARADAS DE PLANTA BEST IN CLASS**

### **REEMPLAZO DEL FONDO DE LA COLUMNA DE FRACCIONAMIENTO DE FCCU**

Autor: Pablo Aversa  
Shell CAPSA - Refinería Buenos Aires  
Planificación de Paradas de Planta

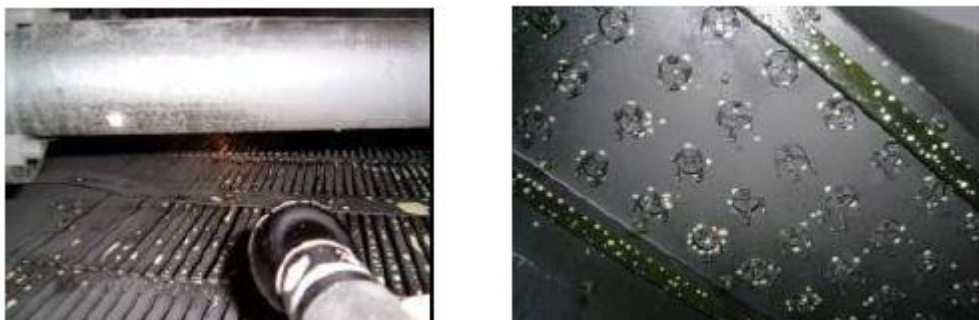
- Lavado químico de la columna en fase líquido/vapor (se consiguió una columna libre de hidrocarburos y mezcla explosiva 72 hs luego del corte de alimentación)
- Lavado químico desde la columna de los circuitos de Slurry y HCO vinculados al cuidado del medioambiente
- Lavados químicos en planta de gas y ADIP a fin de eliminar olores de H<sub>2</sub>S.

*Foto 1: Columna libre de mezcla explosiva 72 horas después del corte de alimentación*

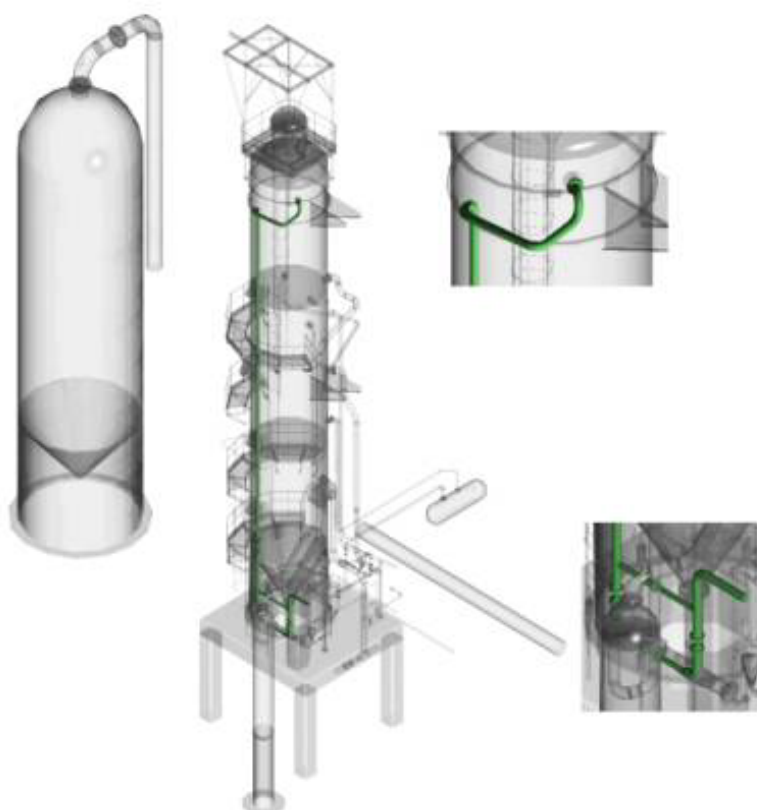
*Foto 2: Ingeniería tridimensional de la C-321 para análisis de interferencias en el desmontaje de cada uno de los Tie Ins.*

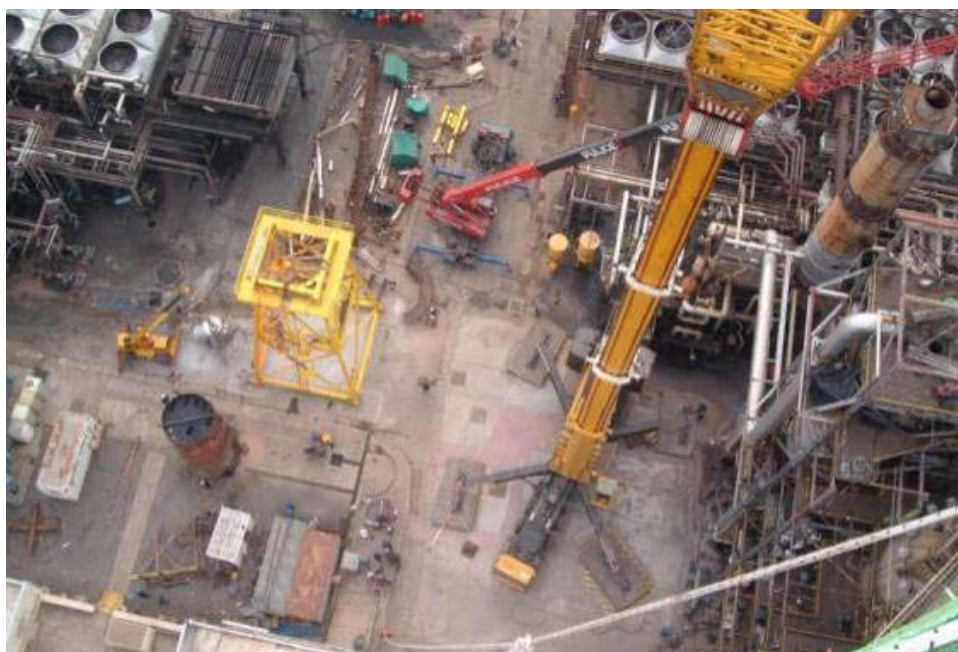
*Foto 3: Vista aérea de la zona de trabajo. Se realizaron las obras de pilotaje necesarias para soportar las cargas relacionadas con los izajes.*

- Se soldaron pies para soportar el tope sobre la estructura temporaria y luego por medios hidráulicos se realizó la elevación del nuevo fondo a fin de posicionar y alinear la soldadura y realizar un trabajo libre de tensiones. El diseño de la estructura temporaria contempla tanto la accesibilidad del soldador como las modificaciones necesarias a la estructura temporaria a fin de permitir el izaje de la columna completa.
- Se desarrolló un protocolo de ajuste de la unión bridada de ingreso a la columna desde el reactor, considerada una brida crítica, con foco en un procedimiento de ajuste garantizando no ocasionar daños en la junta o asiento de junta para una marchada sin pérdidas.
- Se verificó la fundación de la columna a fin de garantizar la sustentabilidad de la misma durante la prueba hidrostática.

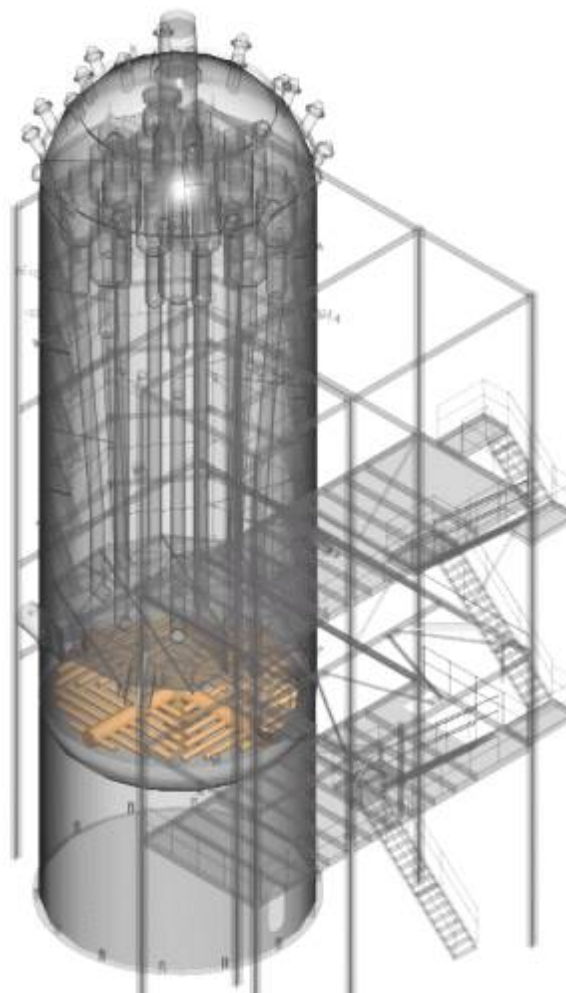
Foto 4: Ingeniería tridimensional del reactor, nueva grilla de aire y diseño de plataforma intermedia

➤ Nivel intermedio: Se requería la reparación de un punto caliente detrás del Cat-Bin, lo cual implicaba el desplazamiento del mismo para poder acceder al lugar, adicionalmente se debían renovar las trickle valves. El desafío de este trabajo consistió en lograr la reparación sin ocasionar interferencias sobre los trabajos de reemplazo de la grilla de aire, a tal fin se diseñó una plataforma intermedia con un sistema de izaje interior para poder trabajar en ambos frentes de trabajo simultáneamente.

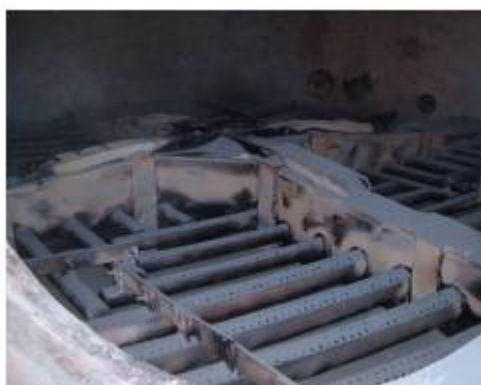
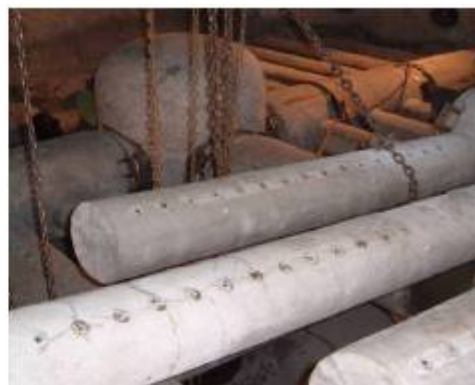
➤ Fondo del Regenerador: La grilla de aire existente presentaba problemas de confiabilidad y fisuras recurrentes en sus brazos principales de sección cuadrangular. Durante la parada por inspección general se realizó el reemplazo de la grilla de aire por un nuevo diseño de sección circular revestida con lining antierosivo. La soldadura de los tramos de la nueva grilla de aire representaba el camino crítico del Regenerador.

Foto 5: Reemplazo de grilla de aire del regenerador. Nueva grilla de aire (derecha)

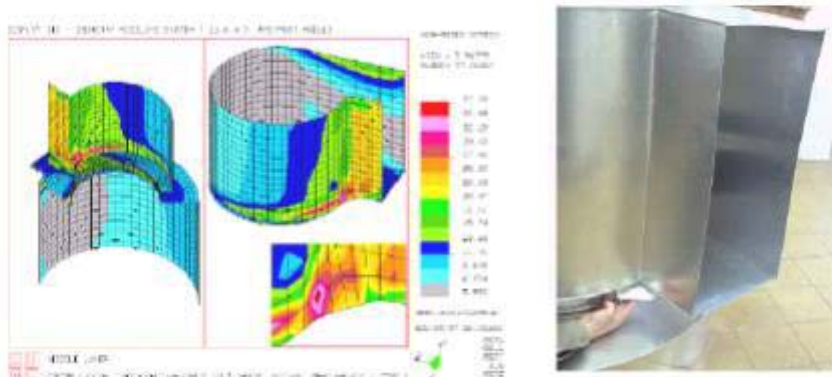
➤ Tope del Reactor: Se diseñaron y soldaron refuerzos durante la parada de planta para solucionar problemas existentes de fisuración en los crossovers de los ciclones primarios. Durante la etapa de planificación se construyó un modelo a escala del ciclón a fin de realizar una simulación del trabajo de soldadura debido a la limitada accesibilidad del soldador al sitio de las reparaciones.

Foto 6: Stress analysis de los crossovers del sistema ciclónico (izquierda), modelo del refuerzo en maqueta a escala del ciclón (derecha)

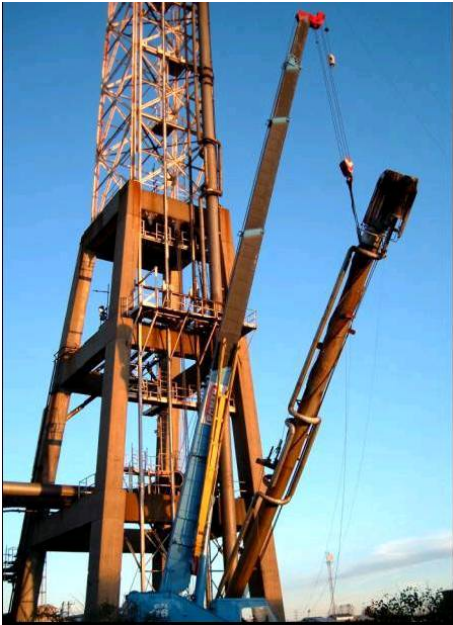
Durante la ejecución de la parada de planta se implementó un proyecto de modificación de las dos antorchas de refinería que incluía la modificación del sistema de ignición, nuevos pilotos y la instalación de termocuplas para detección remota de pérdida de llama.

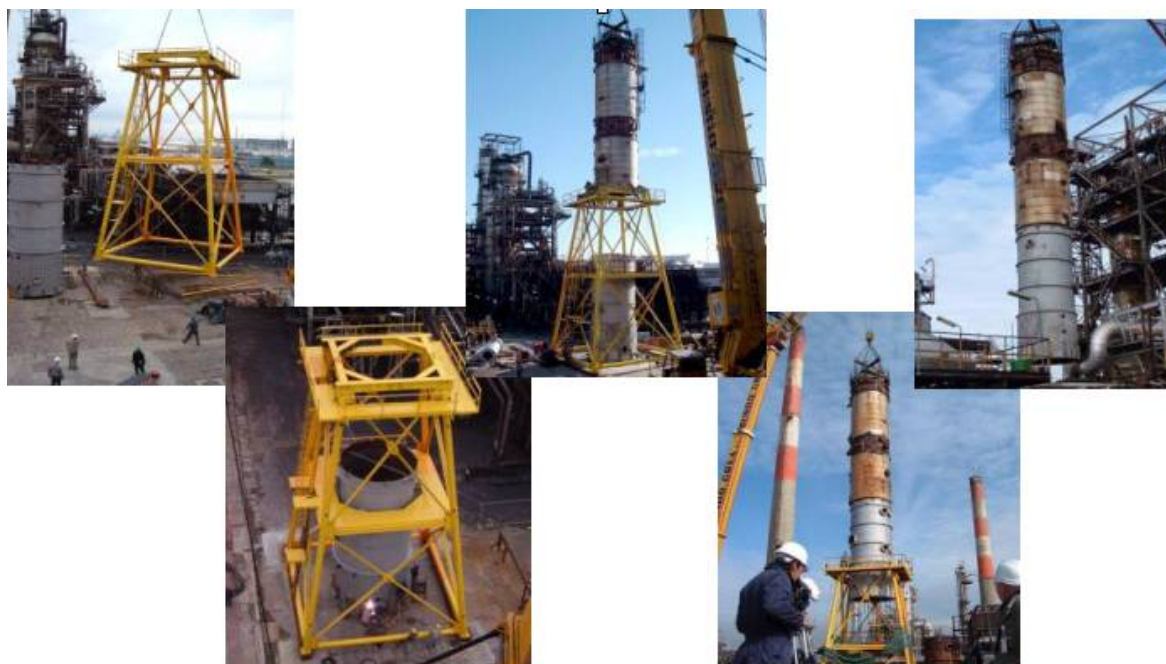
*Foto 7: Secuencia de los izajes en el reemplazo del fondo de la C-321.*

- Se realizó un plan de izaje detallando los movimientos de la grúa de 800 tn desde su ingreso a refinería y posicionamiento, elevación del tope y colocación en la estructura temporaria, retiro del fondo a demoler y reinstalación de la columna completa en posición. La prueba de carga de la percha de izaje a la carga real se realizó en un astillero local que contaba con las facilidades y pesos para realizar dicho ensayo.
