## **SOLUCION INTEGRAL PARA LA TORRE DE NAFTA**

**Autor: Rivero Edgardo Edmundo**

**Empresa: Refinor S.A.**

### **Sinopsis: “ Solución Integral para la Torre de Nafta ”**

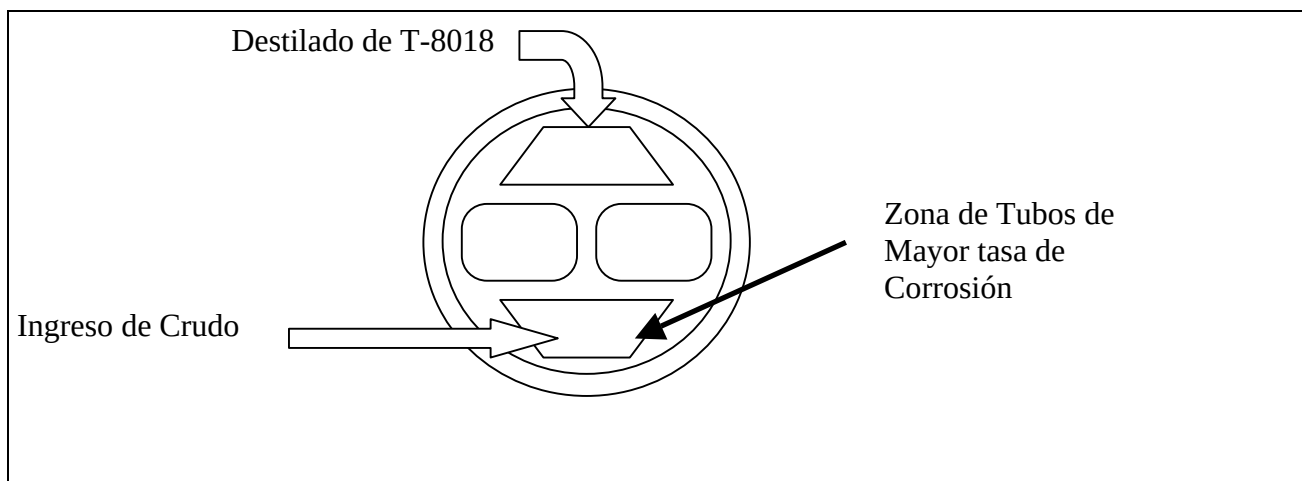
Como se menciono anteriormente, actualmente el I-8011 A se encuentra con el 6.6 % del total de tubos pinchados (48 de 730), considerando que el mazo de tubos data de 1991, estaríamos operando con una tasa de corrosión máxima de 0.24 mm/año y promedio de 0.21 mm/año, lo que arroja una vida útil de 10 años. En principio una vida útil de 10 años parece adecuada pero se deberá evaluar las consecuencias de pinchaduras en la producción, que produce una reducción del nivel de carga de crudo a Topping de 4000 m<sup>3</sup>/d a 2000 m<sup>3</sup>/d al sacar de servicio el equipo para reparaciones.

En referencia a la ubicación de deterioro de tubos, la misma se localiza preferentemente en el primer paso (de 200 tubos), zona inferior del mazo. Por ese paso se produce el ingreso de crudo frío (30 °C) al Topping, e intercambia calor con la nafta de la envolvente, que ya se ha enfriado en los pasos segundo, tercero y cuarto. La dirección de deterioro observado es de afuera hacia el interior de los tubos (de nafta hacia lado crudo)

El material de mazo de tubos (A – 179) cumple un requerimiento de mínima según norma TEMA, y no tiene componentes resistentes a la corrosión como el Cromo, Níquel, etc. Tener en cuenta, que las sales formadas durante la neutralización total o parcial del ClH (con la amina) también es corrosiva. Razón por la que, la aditivación de inhibidores (Amina Fílmica y Neutralizante) se debe complementar con una adecuada selección de material de tubos.

Basándonos en lo mencionado anteriormente se plantea la necesidad de evaluar el material usar para la reconstrucción de mazo contemplando el compromiso del alargamiento de vida útil del equipo y su costo, en comparación a costo y tiempo de servicio de mazo actual (de ASTM A-179), como así también al hecho de que la corrosión vigorosa o atenuada siempre estará presente, por lo que su incidencia se deberá contemporizar con una aleación adecuada para el metal de tubos, complementado por inyección de productos químicos en la torre de nafta y en la línea de crudo (mejor producto, mejor dosificación, etc.).

El material actual de los tubos es un acero al carbono que cumple con las especificaciones de ASTM A-179, siendo la tasa corrosión observada de 0.24 mm/año. Con el fin de aumentar la resistencia a la corrosión utilizar aceros aleados al cromo molibdeno como el Crolloy 2, con alta resistencia a la corrosión debido a la porcentaje de cromo (< 4%), y molibdeno, que confieren a la aleación mayor resistencia.
