## **AUMENTO DE SÓLIDOS Y SALES EN CRUDOS**

Mariano J. Bertaina, Ingeniero de Proceso Reformado de Naftas /  
Unidades de Hidrotratamiento

Refinería Campana, ESSO Petrolera Argentina SRL  
Emilio Mitre 574, (B2804ABA) Campana, Buenos Aires

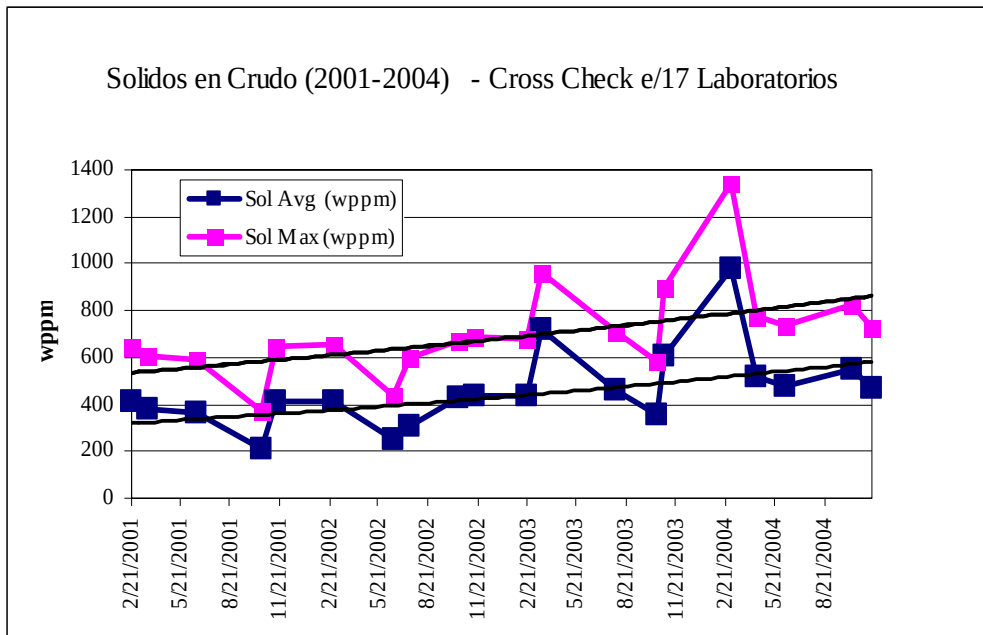
**Figura 1:** Evolución de sólidos en crudos.

El cambio en la calidad del crudo provocó y sigue provocando un impacto económico negativo en la actividad de la Refinería. Desde 2001 el contenido de sólidos en crudos aumentó de 300 a 600 wppm, según análisis realizados por Refinería Campana en 17 laboratorios diferentes. En las siguientes gráficas se puede observar la evolución del contenido de sólidos en crudos antes mencionado, y la correlación de este parámetro con la densidad, el que muestra un mayor impacto en crudos pesados tipo Escalante.

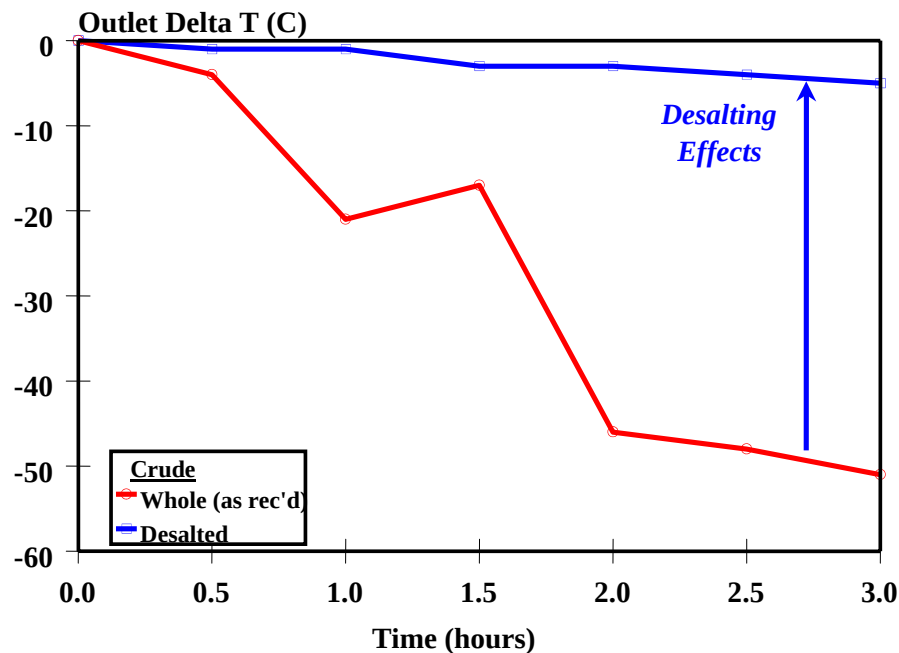
**Figura 3:** Efecto de desalado de crudo en fouling

Desde el punto de vista de la transferencia de calor solamente, hay estudios que demuestran el efecto de los sólidos. En la Figura 3 se muestra la diferencia de temperatura entre la entrada y salida de una superficie caliente, provocada por la deposición de sales generada por el pasaje de un crudo de alto contenido de sales (171.3 ptb – 600wppm) y el mismo crudo desalado (0.7 ptb – 2.5 wppm)

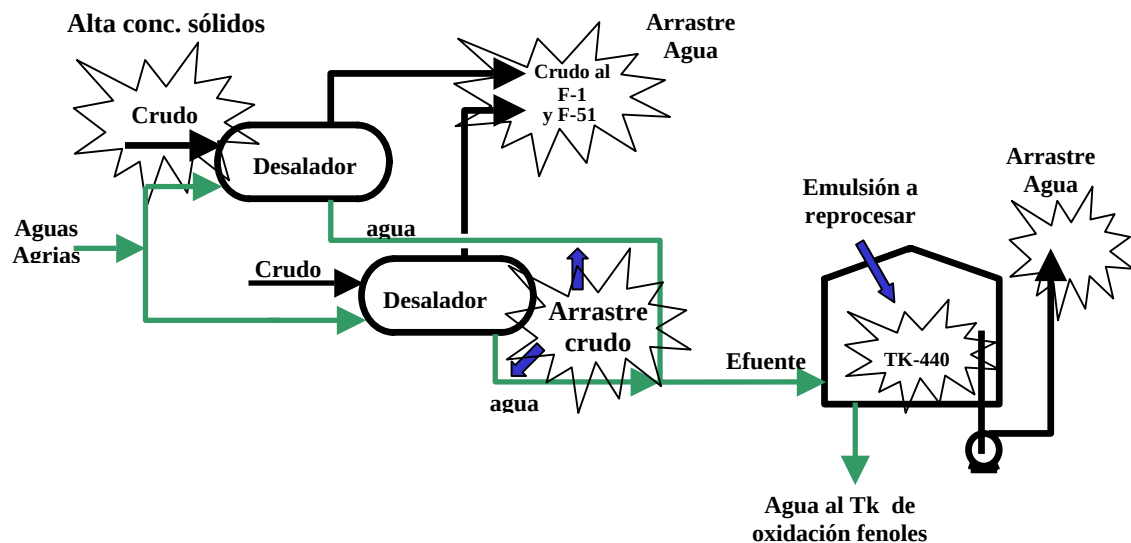
**Figura 4:** Formación de emulsión H<sub>2</sub>O/sólidos/crudo

El primer síntoma de un alto contenido de sólidos en el crudo se observó en los años 2001 y 2002, con una disminución en la eficiencia de desalado en la unidad de destilación atmosférica, con problemas de arrastre de agua a la torre atmosférica y de arrastre de crudo al efluente.

El efluente recolectado fue enviado a tanques para permitir la separación de hidrocarburos y agua para el posterior reproceso del crudo. Sin embargo la emulsión formada era tan persistente y estable que no se producía separación de fases alguna.

Esta emulsión de H<sub>2</sub>O, sólidos y crudo fue tratada con diversos productos químicos intentando su separación, sin obtener resultados positivos, elevando el gasto en químicos para poder mantener los desaladores en operación. La operación de desalado fue intermitente generando problemas de corrosión en el tope de la torre atmosférica y ensuciamiento en hornos que limitaron la carga de crudo a la unidad. En función de lo anterior se realizó un tratamiento físico por centrifugación para poder romper la emulsión a un costo elevado. Finalmente a partir de 2005 los desaladores fueron sacados de servicio.

**Propuesta de resolución:** Se realizaran modificaciones a los desaladores para mejorar su operación, enviando la emulsión a otra unidad para procesarla.

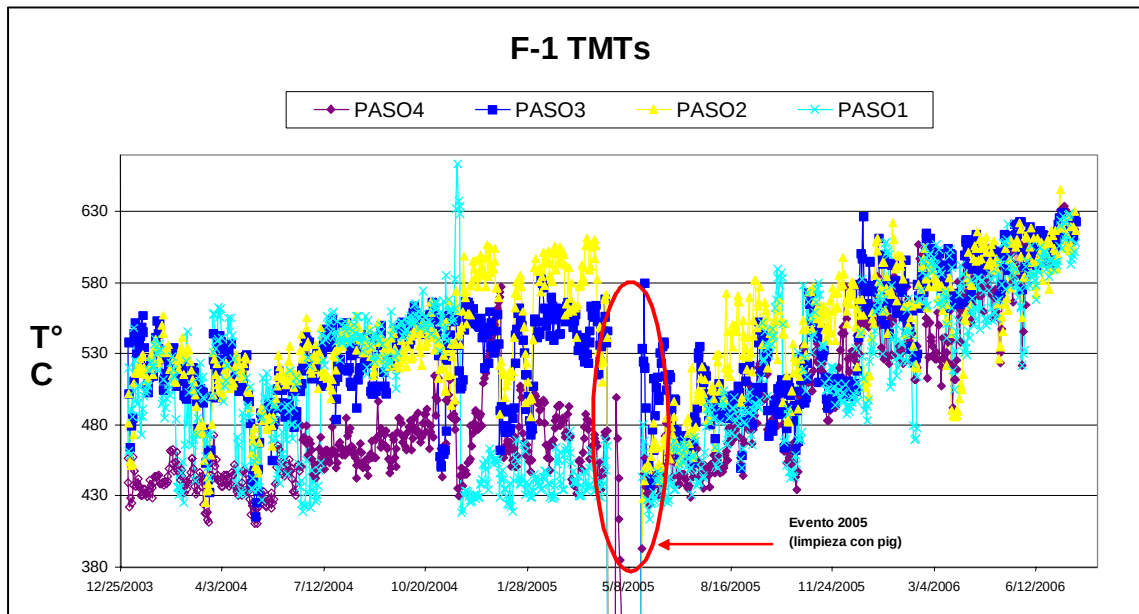
**Figura 5:** Evolución de Temperaturas de metales en horno principal de la Unidad de Destilación Atmosférica.

En el último año un aumento inusual de ensuciamiento en el horno principal de la Unidad de Destilación Atmosférica redujo el largo de ciclo del mismo de 4 a 2 años.

En la siguiente gráfica se puede observar el notable cambio en la pendiente de evolución de TMT's luego del arranque de la unidad en Mayo de 2005, en comparación con el ciclo anterior. En un año se alcanzaron valores que anteriormente habían tomado 4 años en alcanzarse. Si bien durante el último año los valores de alimentación a la unidad fueron mayores que en el pasado, el impacto principal está dado por el aumento de sólidos en crudos y la falta de desalado.

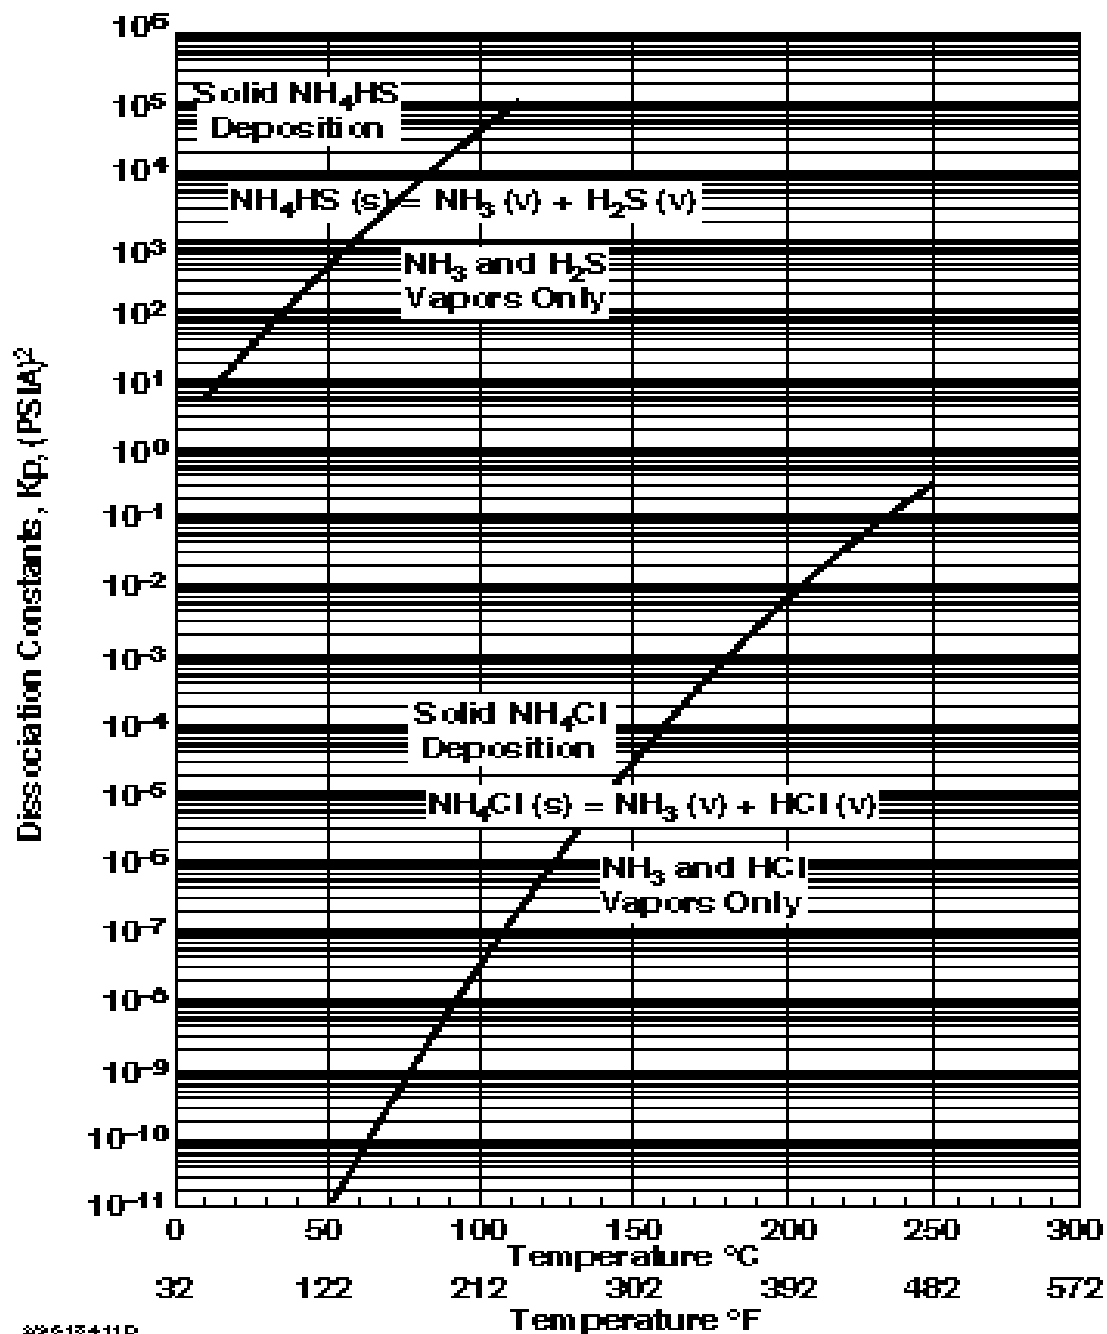
**Figura 6:** Curvas de deposición de  $\text{NH}_4\text{Cl}$  AND  $\text{NH}_4\text{HS}$

La formación de  $\text{NH}_4\text{Cl}$  se produce a temperaturas menores (o a menor concentración de  $\text{HCl}$  y  $\text{NH}_3$ ) por lo que es más común que el  $\text{NH}_4\text{HS}$ . Para poder determinar a qué temperatura se forman para una dada presión parcial de los reactivos, se utilizan las curvas de equilibrio de deposición. Cuando el producto de las presiones parciales de los reactivos es mayor que los valores de equilibrio a una temperatura de proceso determinada, se puede producir la formación de sales.

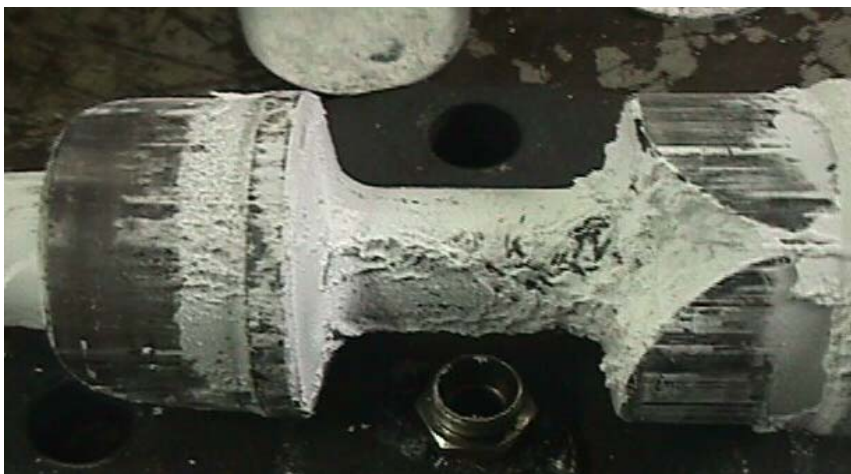
**Figura 7:** Vista de interno de válvula de control cubierto con  $\text{NH}_4\text{Cl}$

4. Taponamiento de válvulas y líneas de Fuel Gas a hornos. Consecuencias: sucesivos lavados a válvulas de control a hornos

- Lavados – Continuo, Intermitente, Offline: en caso de que la formación de sales no pueda ser evitada reduciendo los cloruros en la alimentación, el lavado de sales en el efluente de reacción es la medida mitigativa más usada. Las sales de amonio

Si bien los lavados permiten solucionar el problema del incremento de presión diferencial en los equipos afectados, es indispensable que dichos lavados se realicen en forma correcta y que las facilidades de lavado sean las adecuadas para evitar problemas de corrosión en intercambios y torres despojadoras.
