# **DEGRADACIÓN DE SUELO Y VEGETACIÓN POR EXPLOTACIÓN HIDROCARBURÍFERA EN LA CUENCA DEL GOLFO SAN JORGE (SANTA CRUZ) Y POSIBILIDADES DE REHABILITACIÓN.**

<sup>1</sup> EEA Santa Cruz. Convenio INTA-UNPA- Provincia de Santa Cruz

## **SINOPSIS**

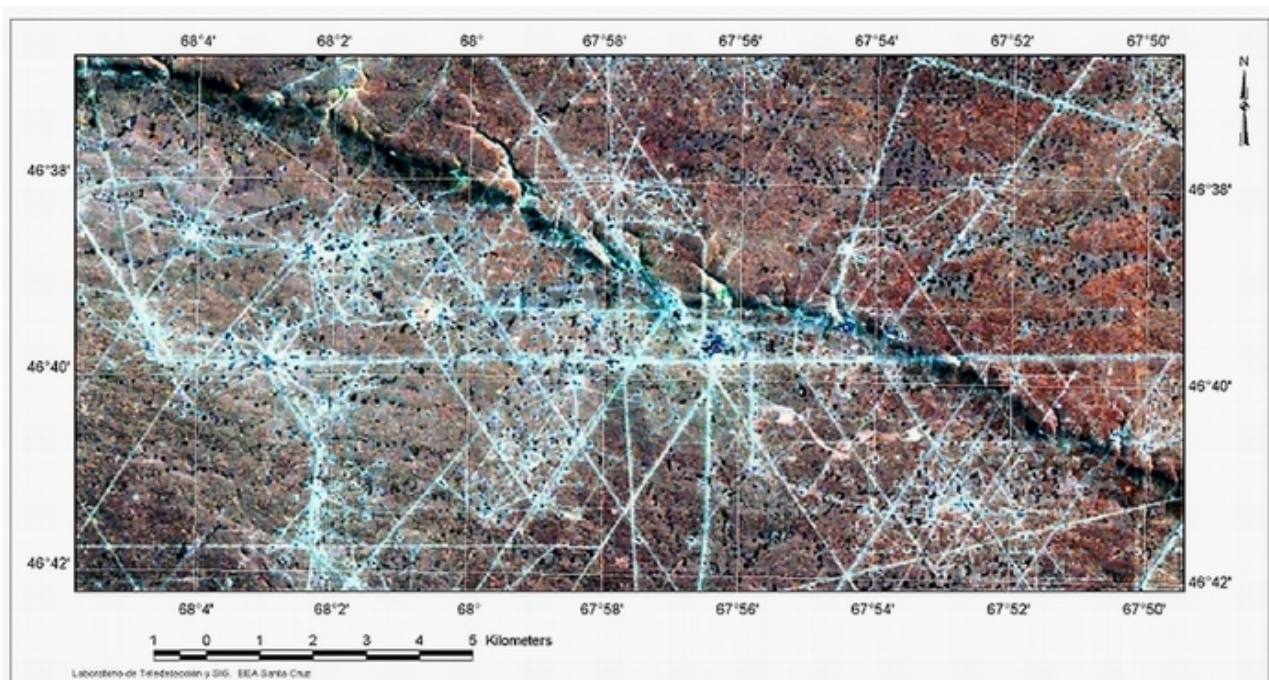
Figura 2: Recorte de imagen Landsat TM del Yacimiento El Cordón, Pico Truncado. Año 1986.

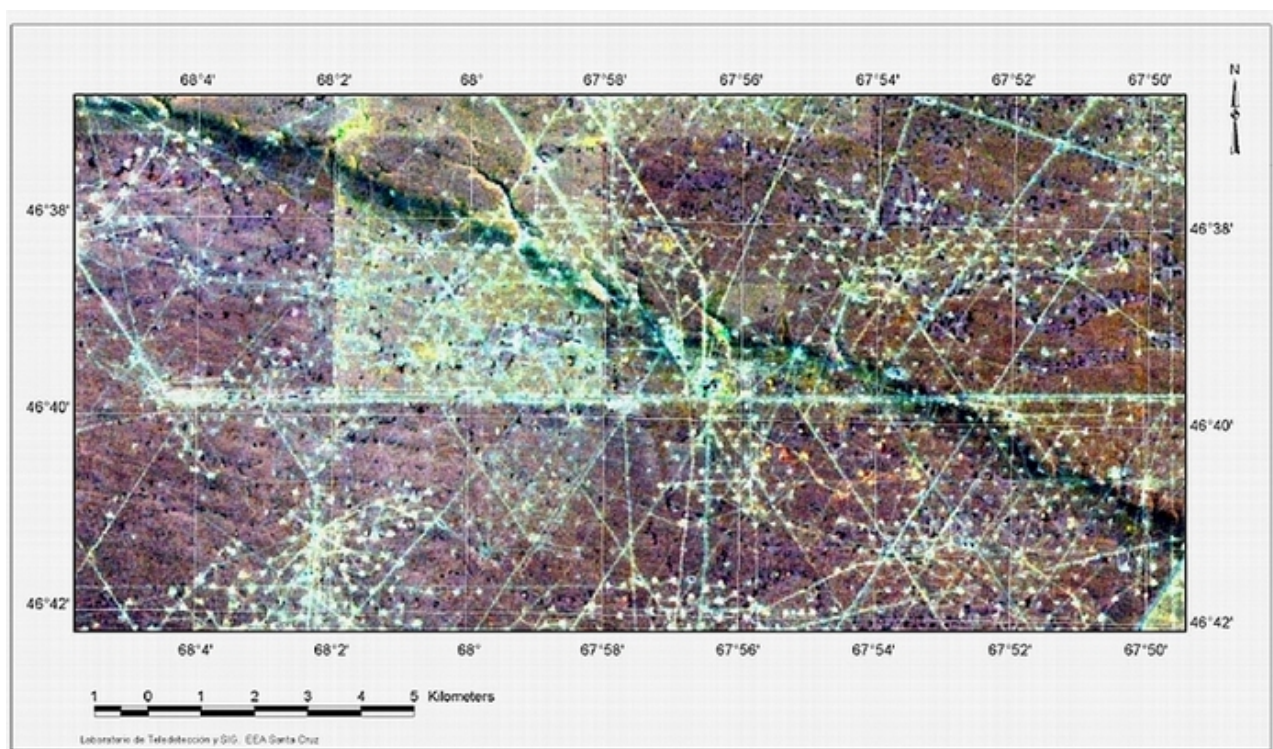
Figura 3: Recorte de imagen Landsat TM del Yacimiento El Cordón, Pico Truncado. Año 2003.

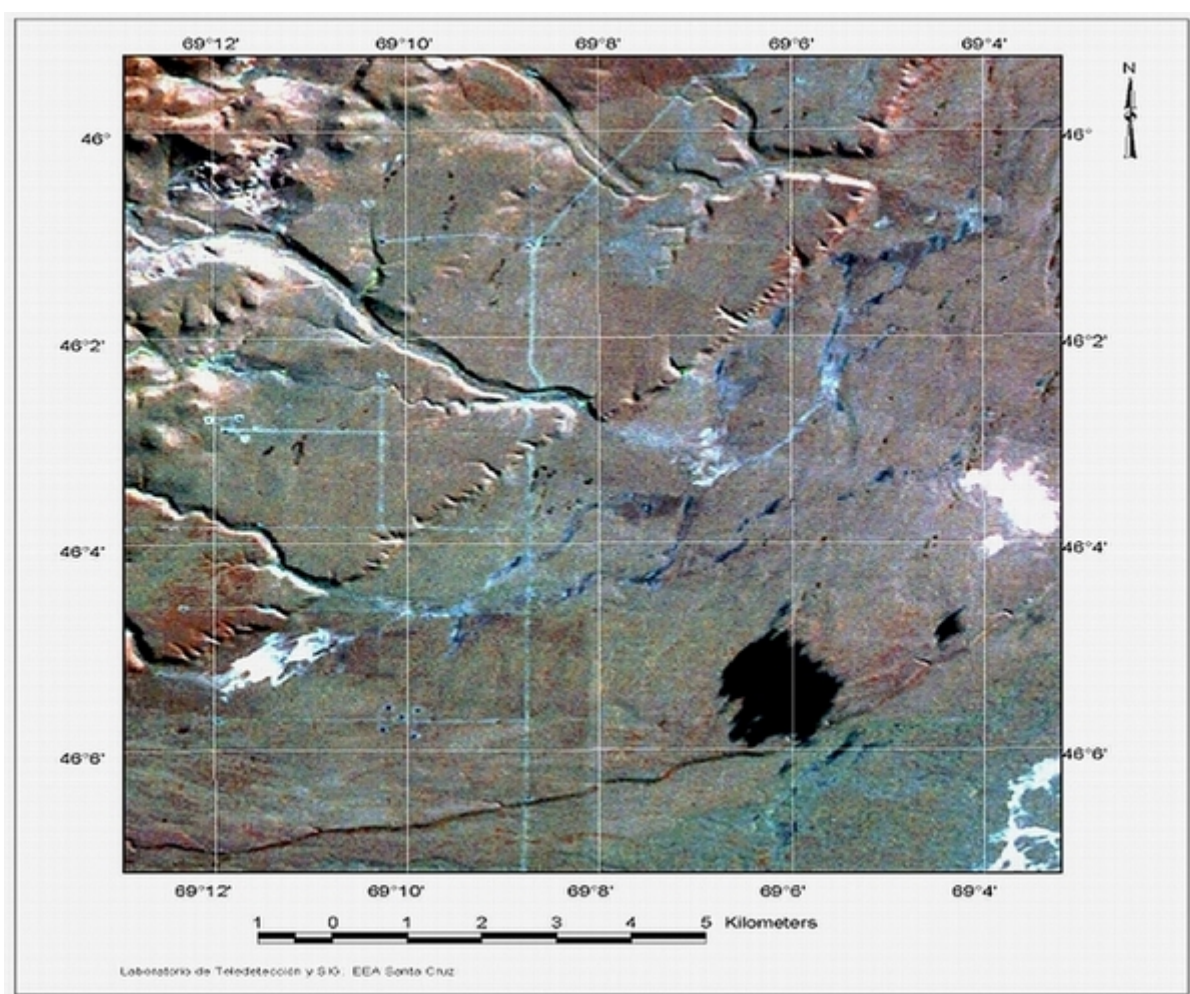
Figura 4: Recorte de imagen Landsat TM del Yacimiento Los Perales, Las Heras. Año 1986.

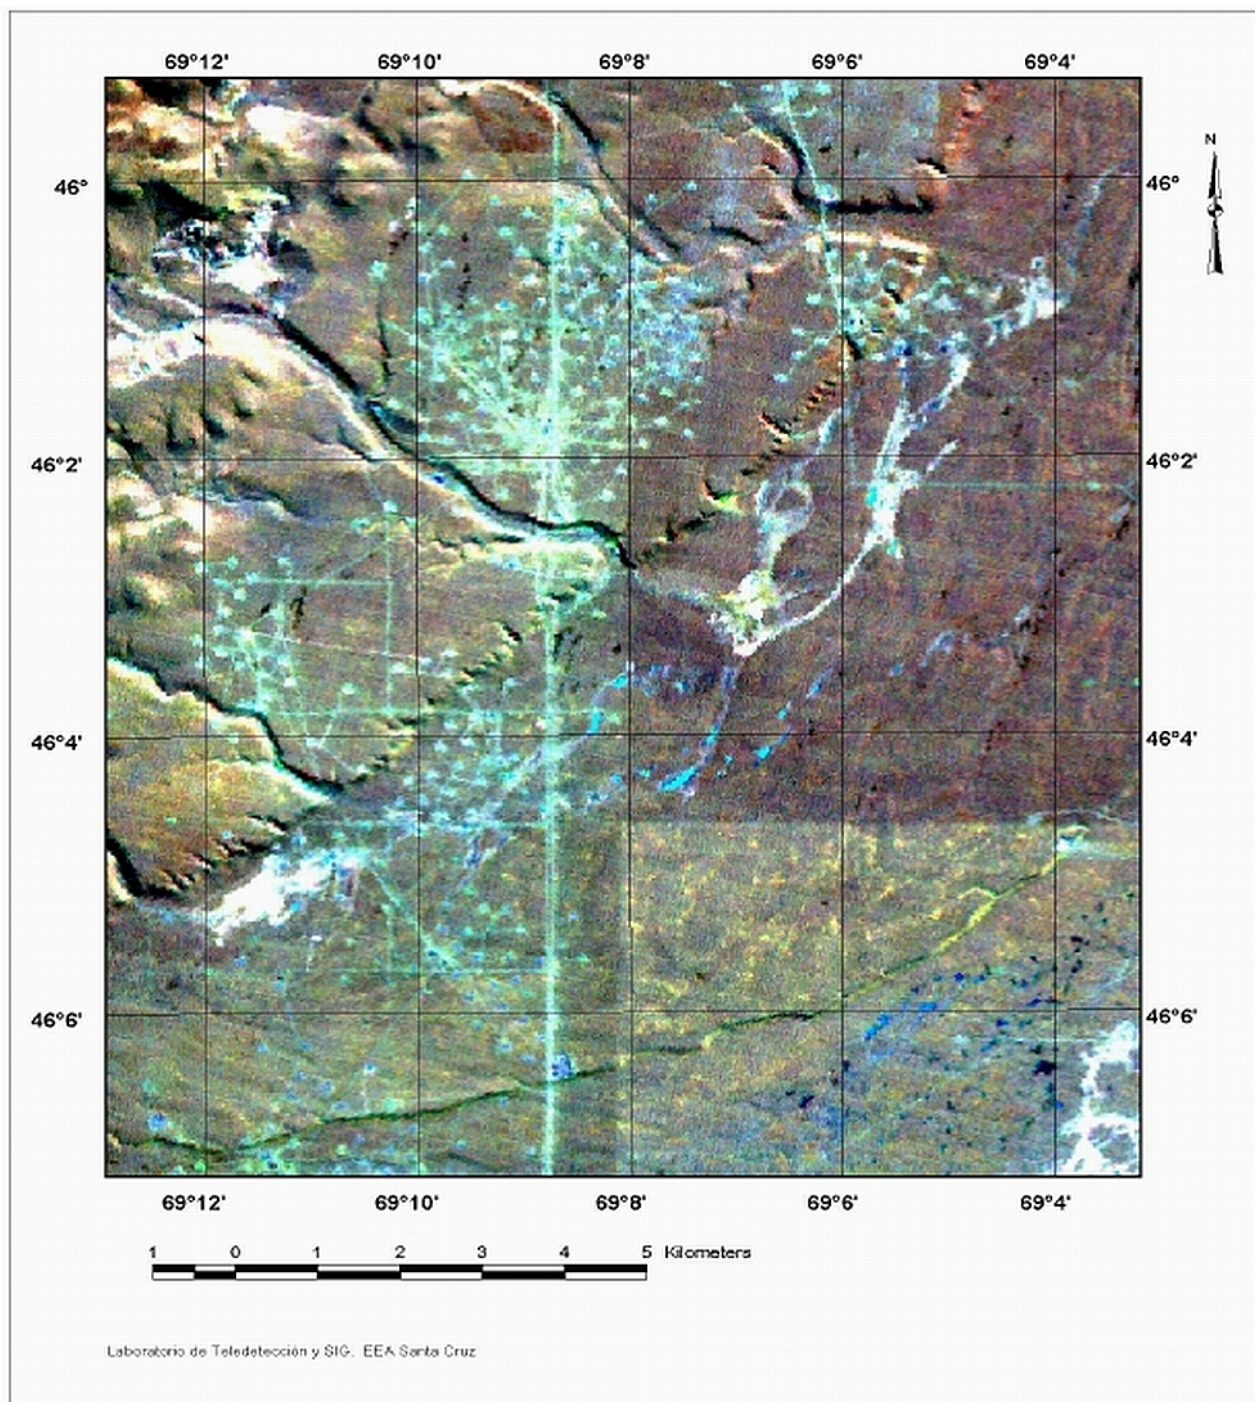
*Figura 5: Recorte de imagen Landsat TM del Yacimiento Los Perales, Las Heras. Año 2003.*

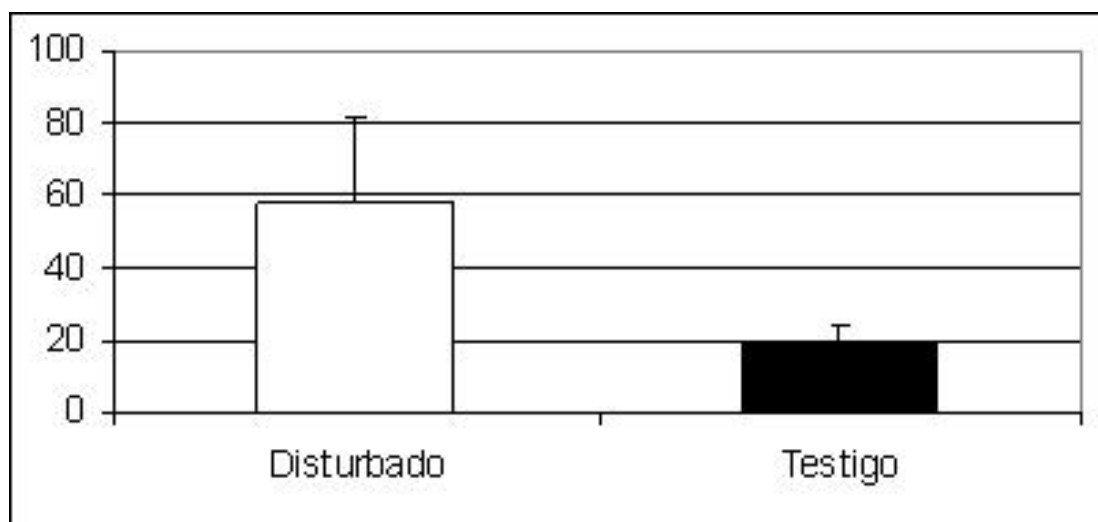
Figura 6: Valores de compactación medidos con el penetrómetro.

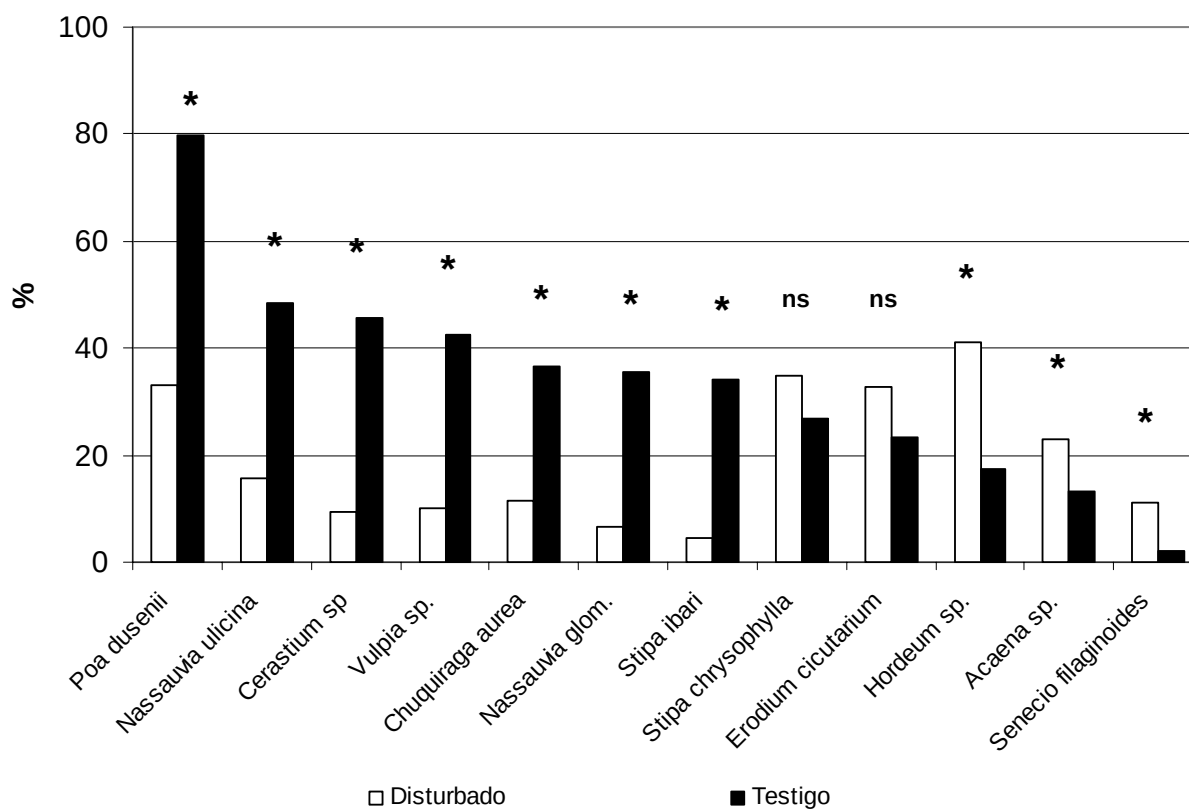
Las especies de mayor frecuencia en la comunidad testigo disminuyen significativamente en los sitios disturbados. Entre ellas, la importante forrajera *Poa duseii*, base de la dieta de los ovinos. También se nota un descenso en los subarbustos *Nassauvia ulicina* (manca perro), *Nassauvia glomerulosa* (cola de piche) y *Chuquiraga aurea* (uña de gato). Entre las especies que aumentan con el disturbio se destaca la *Stipa chrysophylla* (coirón amargo), que es una exitosa colonizadora de suelos sueltos de acumulación, además, la maleza *Erodium cicutarium* (alfilerillo) y el pasto anual *Hordeum sp.* Entre los arbustos, el único que se logró establecer exitosamente fue el *Senecio filaginoides* (mata mora). (Figura 7)

Figura 7: Frecuencia (porcentaje de marcos que registraron la especie) en sitios disturbado y testigo, para las 12 especies de mayor cobertura en la comunidad. \* indica diferencias significativas (Análisis de Varianza).
