## **JORNADAS DE PRODUCCION**

### **Ensayo de Campo con nuevas alternativas de materiales resistentes a la corrosión**

A continuación se describe en particular la experiencia llevada a cabo en el pozo PE-01, el cual era uno de los pozos con mayor índice de intervenciones del yacimiento.

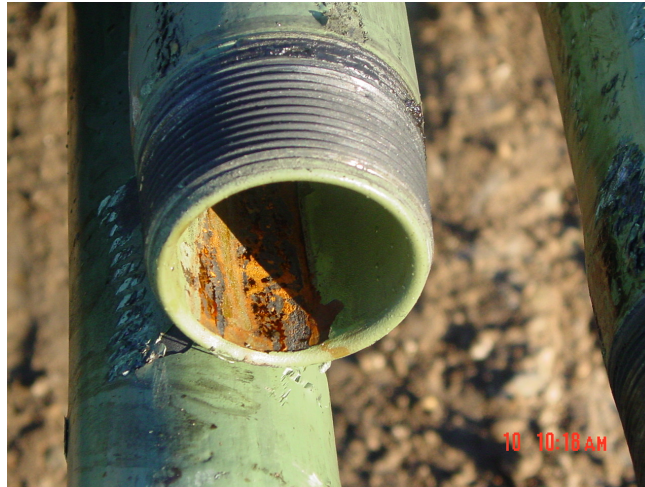
Foto 1

- El tipo de revestimiento utilizado para los tubos fue FBE (Fusion Bonded Epoxi), aplicado tanto externa como internamente.
- Una gran parte de ellos salieron con rozamiento y corrosión carbónica asistida por rozamiento en el interior de los mismos, principalmente en la mitad inferior de la columna, es decir los tubings revestidos. En este caso dicho rozamiento originó el desprendimiento del revestimiento con el consiguiente posterior ataque localizado (foto 1).

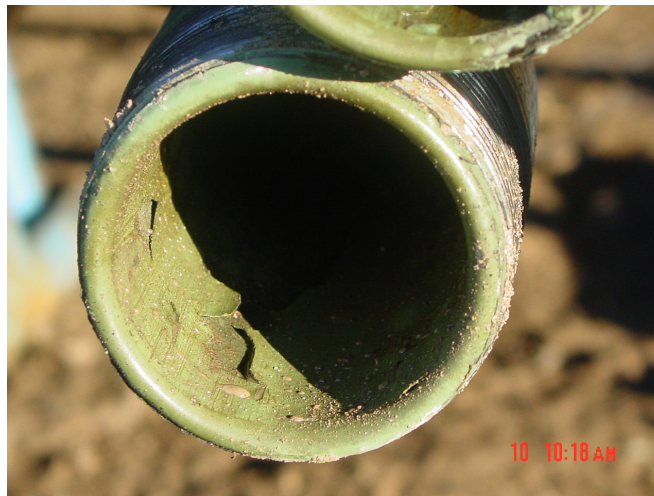
Foto 2

- Algunos tubos salieron con un ampollamiento interior (foto 2) , que en algunos casos condujeron a la rotura de dicho ampollamiento con el consiguiente desprendimiento del coating. (foto 3). También se observó un daño importante en el exterior de los cuerpos debido a las marcas de llaves.

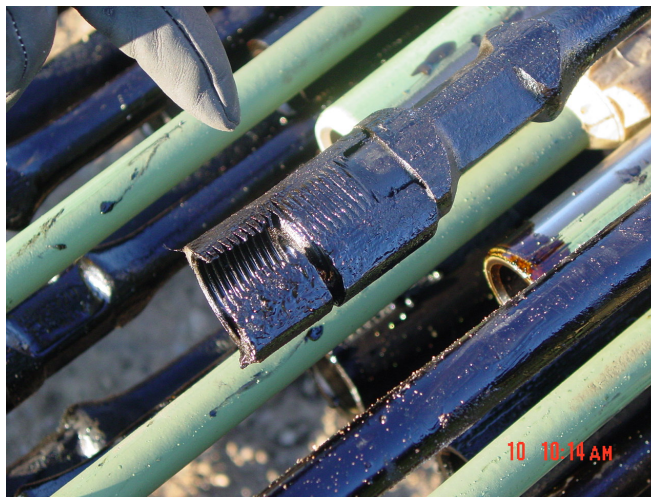
Foto 4

- El motivo de la intervención fue pesca en la cupla 43-44 de 7/8" por rozamiento (foto 4).
- El revestimiento utilizado, al igual que en el caso de los tubings fue Fusion Bonded Epoxi (FBE). Se observó en general en buenas condiciones, a excepción de las marcas de llaves originadas en los cuadrantes.

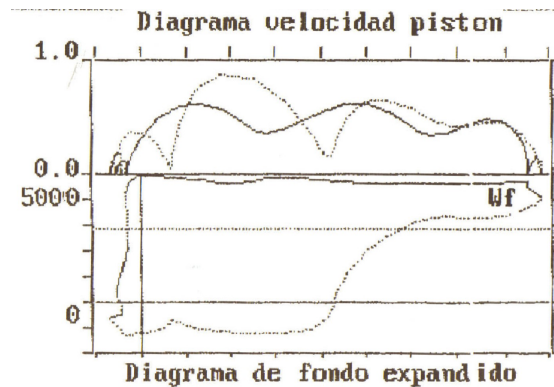
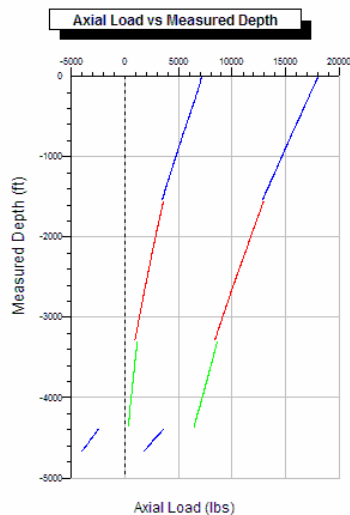
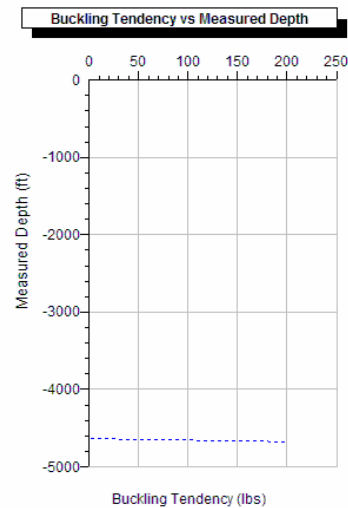
No se observa pandeo ni cargas compresivas en el tramo inferior de la sarta.

A su vez, se verifica un considerable golpe de fluido y golpe de bomba. Ambos efectos pueden asociarse a la disminución en la sumergencia producida por el aumento del nivel de producción realizado para evitar la deposición de parafinas (se verificó una taponamiento del puente de producción en mayo del 2004).

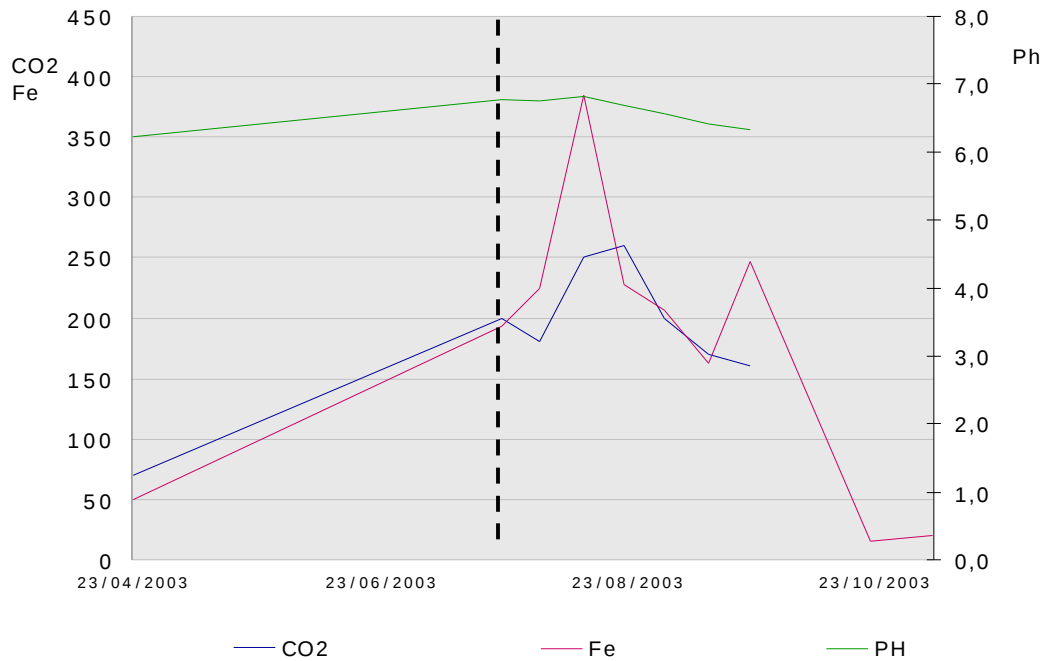
Se observa una estabilización en los productos medidos en el fluido de producción:

Las altas concentraciones de hierro muestreados se adjudicaron (después de ciertas pruebas) a corrosión en el casing y para mantener la integridad del mismo se decidió mantener la aplicación de inhibición química.
