# Ensayo de Campo con nuevas alternativas de Materiales resistentes a la Corrosión

# Tenaris Siderca

Jornadas de Producción Comodoro Rivadavia 2005

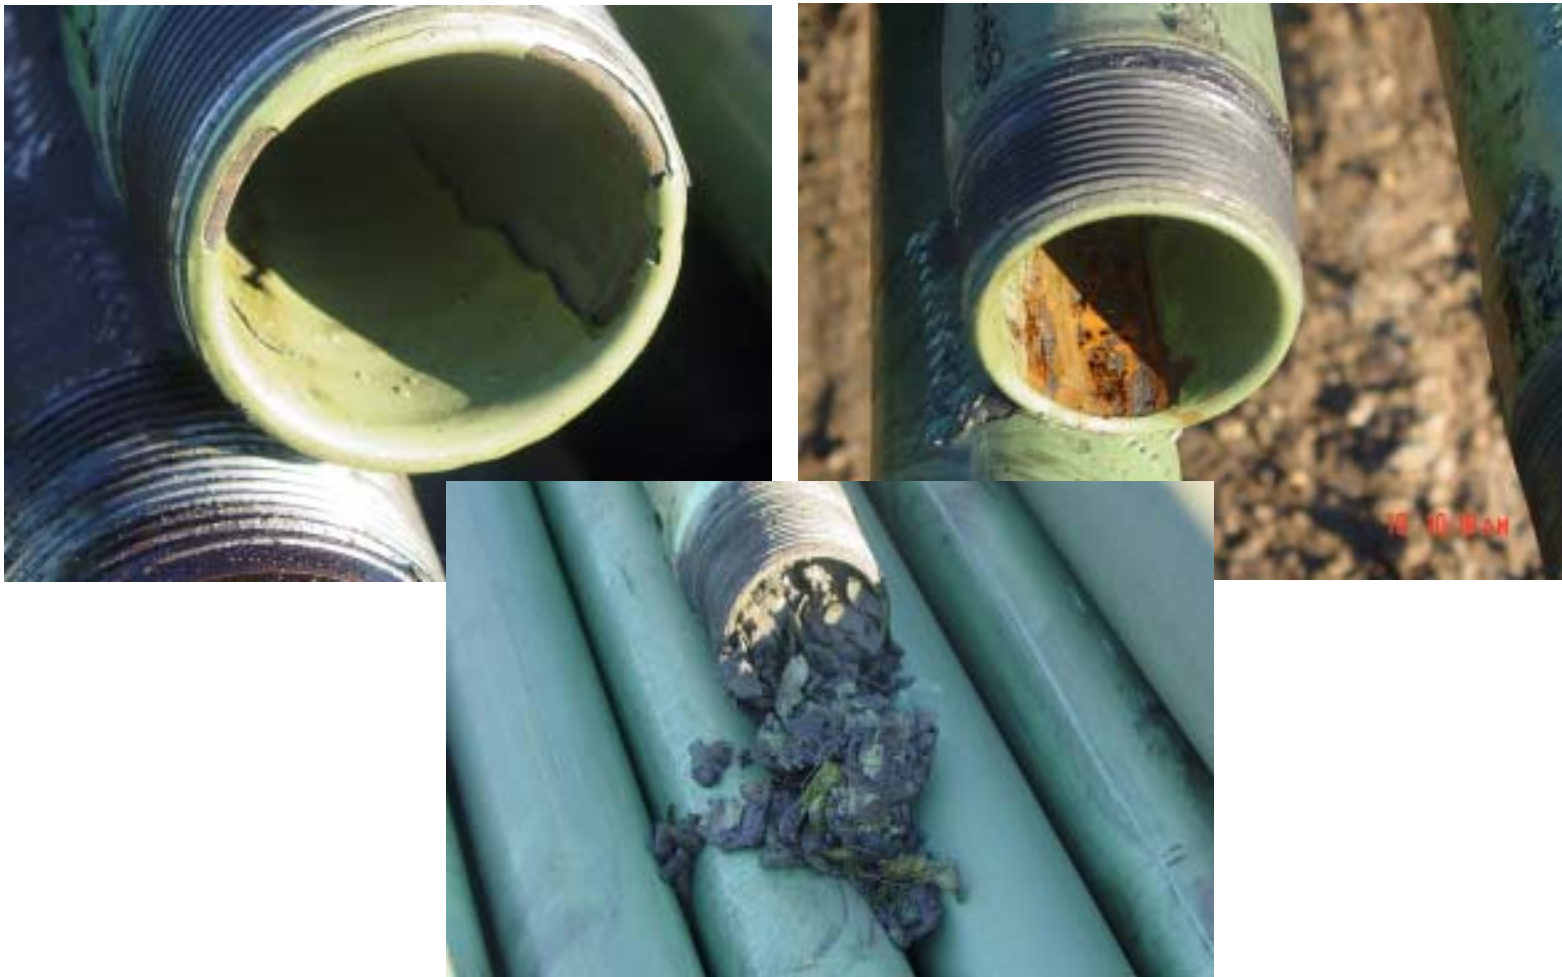
Instalación sacada del pozo (Tubing):

- El pozo tuvo 8 intervenciones entre los años 2001 y 2002.
- 4 de las intervenciones fueron debidas a pérdida en Tubing por corrosión y 1 de ellas por pesca debida a corrosión en Varillas de Bombeo.
- La operadora implementó algunas medidas para mitigar la corrosión (uso de inhibidores, revestimientos en Varillas y Tubing) sin poder reducir la cantidad de fallas.

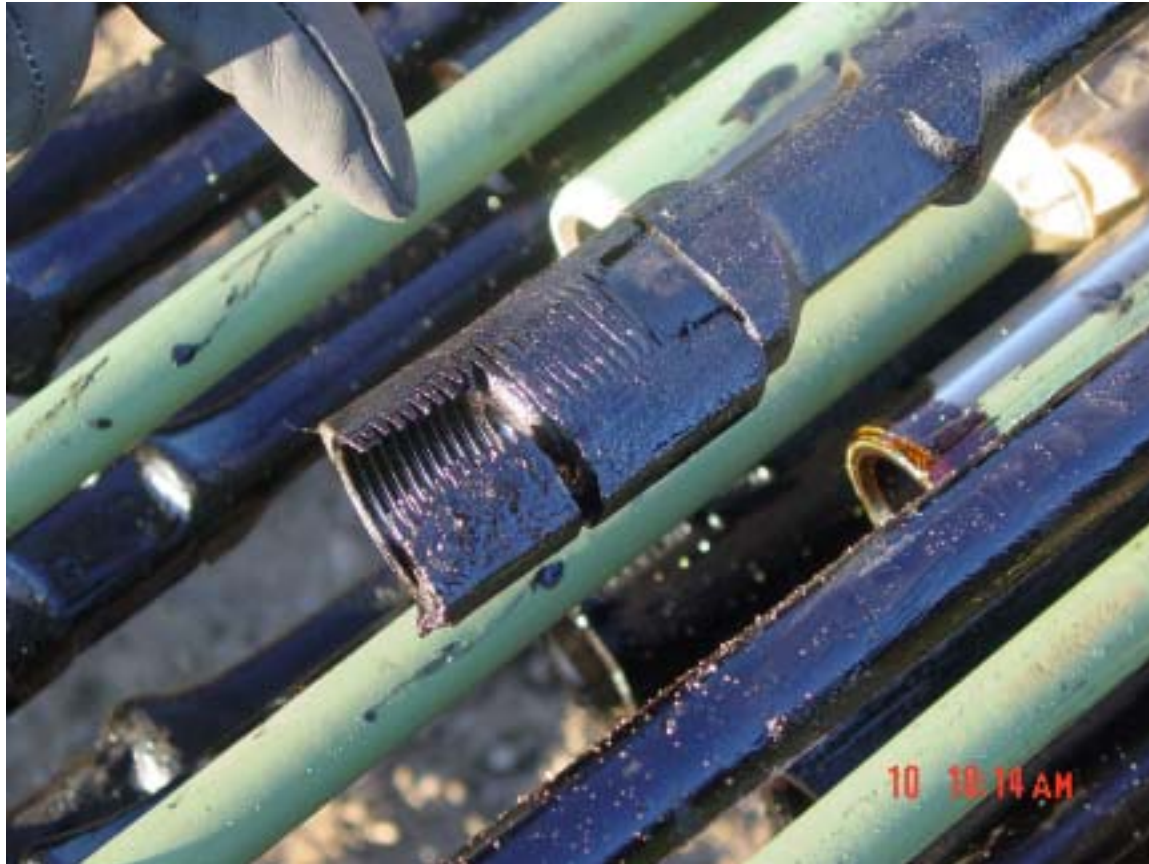
Instalación sacada del (Varillas):

| Pozo | Fecha Pulling | Comentarios |
|---|---|---|
| | 7-Jun-01 | Pesca varilla n°43 Ø7/8" cortada en cuerpo por corrosión. Cambio de bomba + sarta de Varillas ¾" |
