# EQUIPOS ESTÁTICOS SOMETIDOS A CORROSIÓN EN PLANTA DE TRATAMIENTO DE GAS

Petrolera Santa Fe SRL

# YACIMIENTO SIERRA CHATA

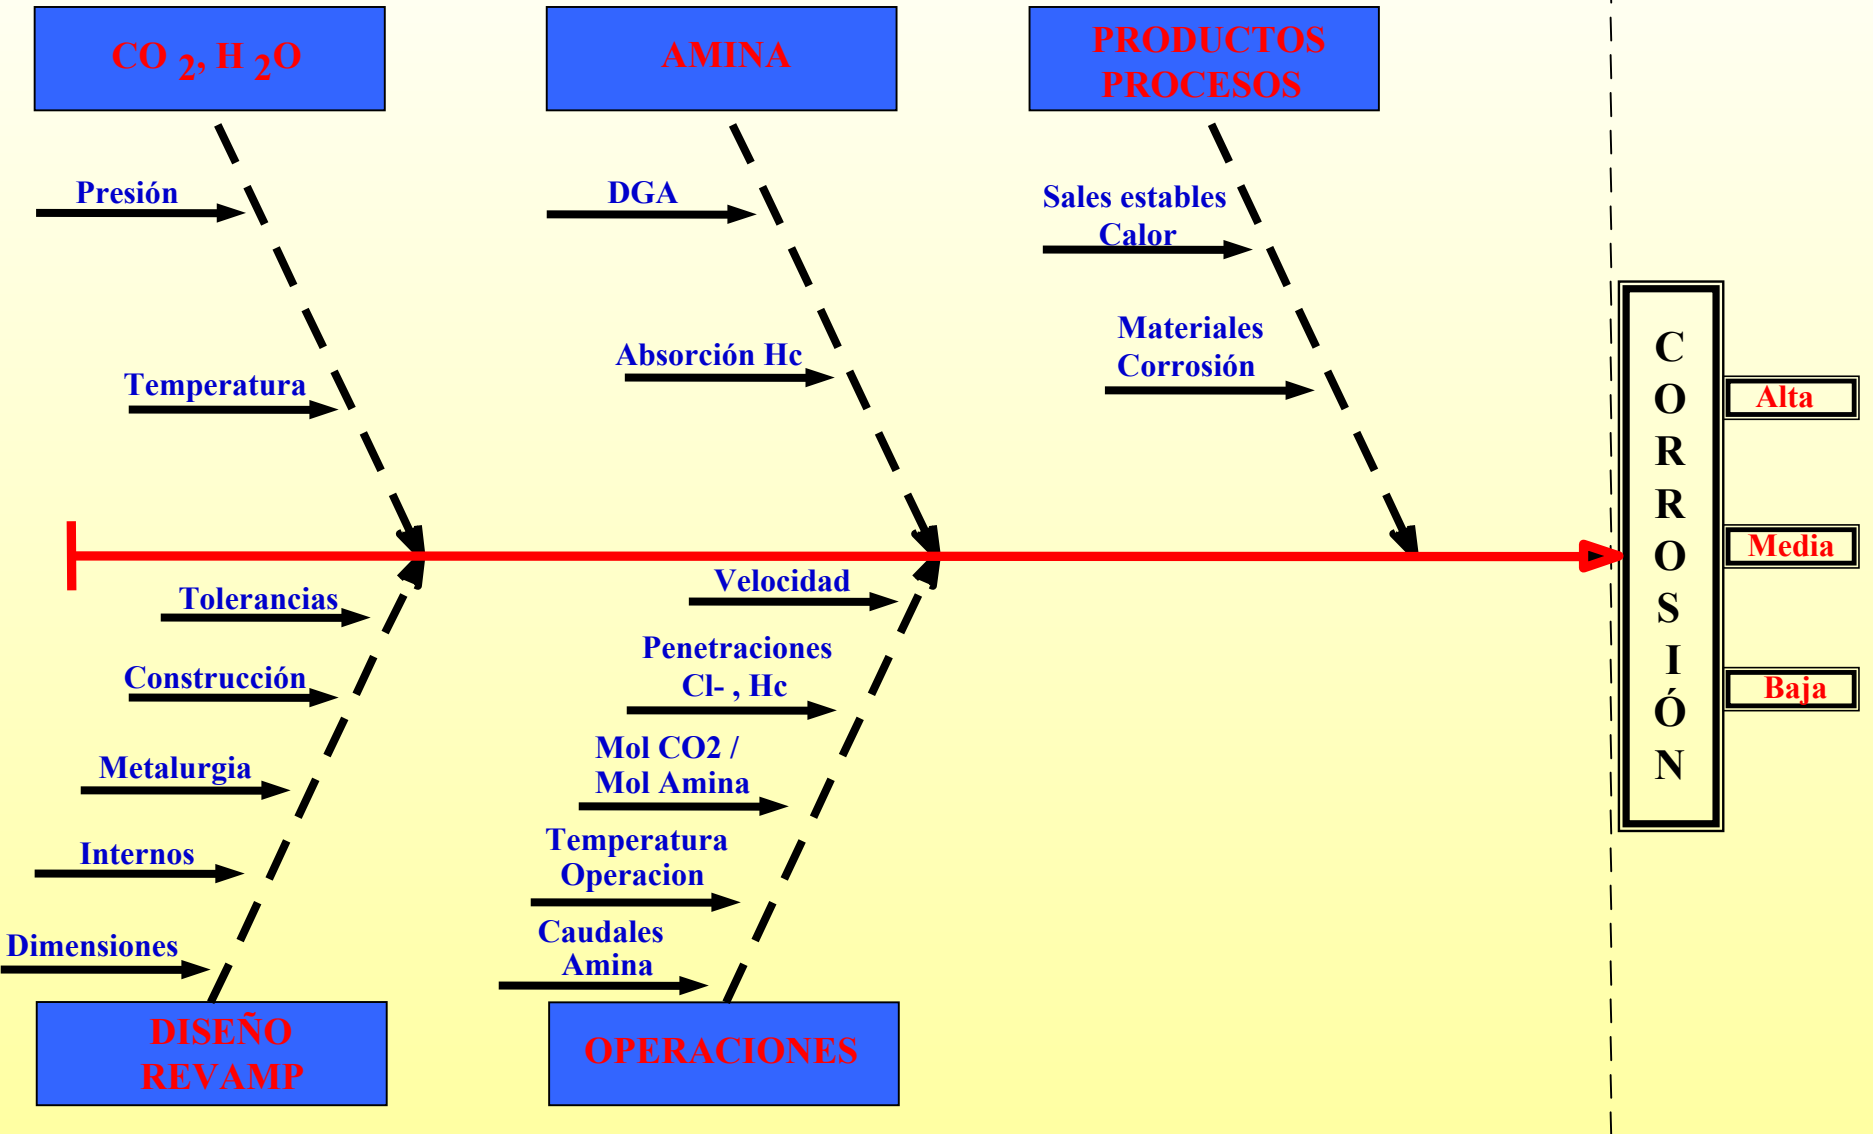
# TORRE REGENERADORA

## CORROSIÓN

- Platos Desorción
- Carcasa

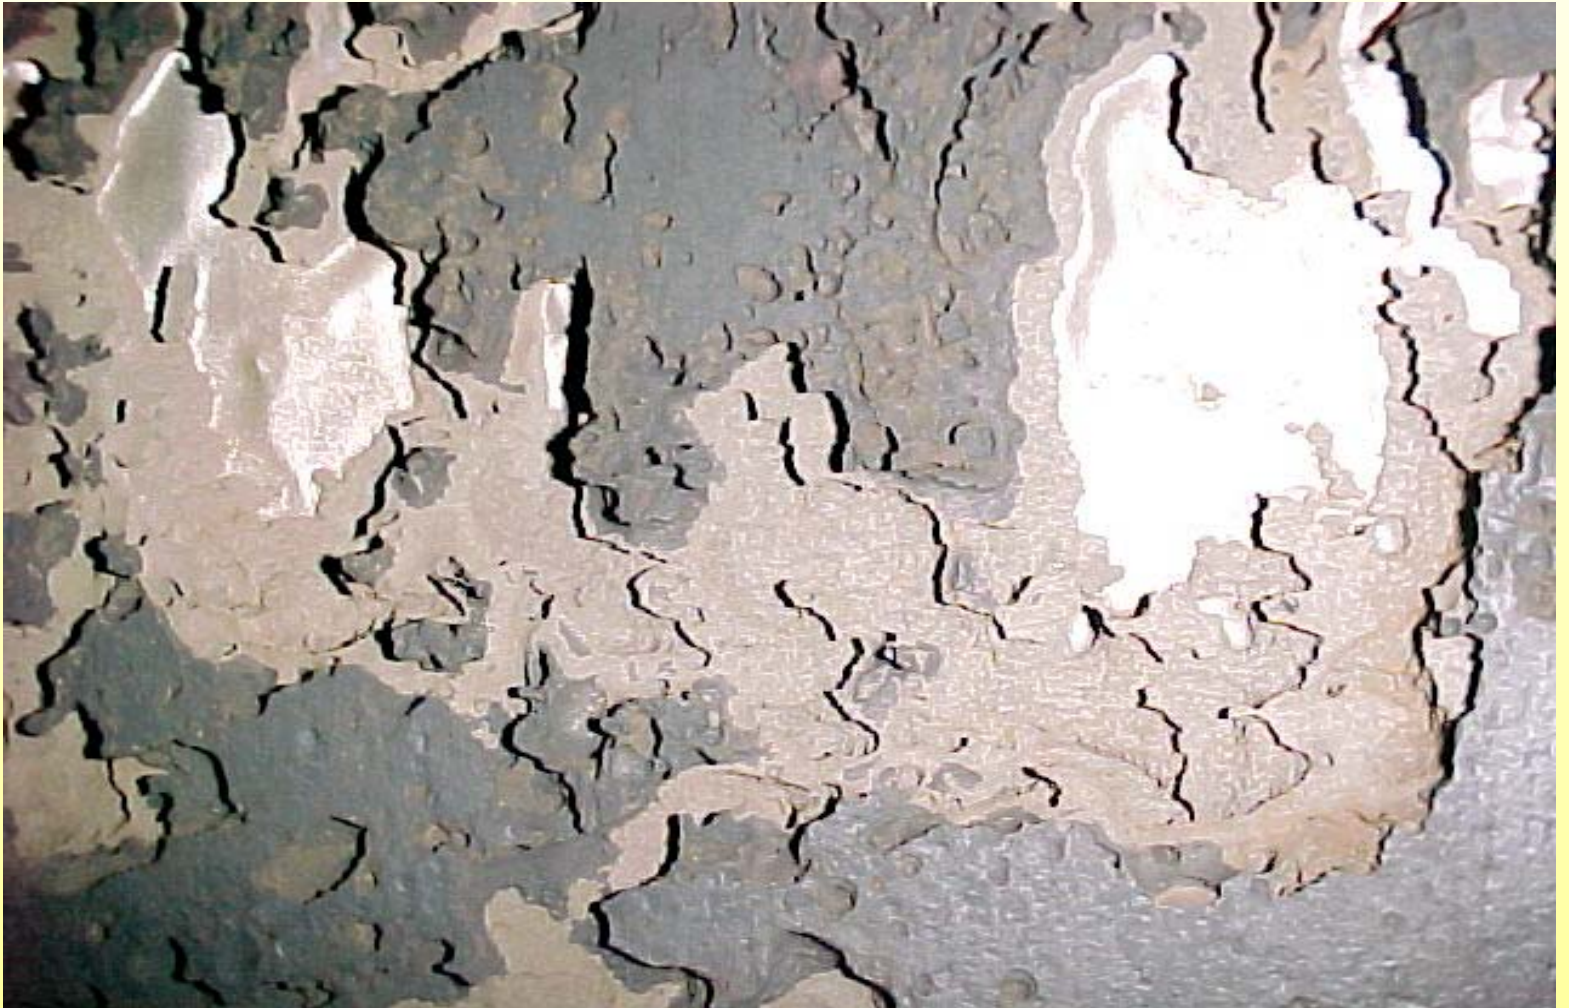
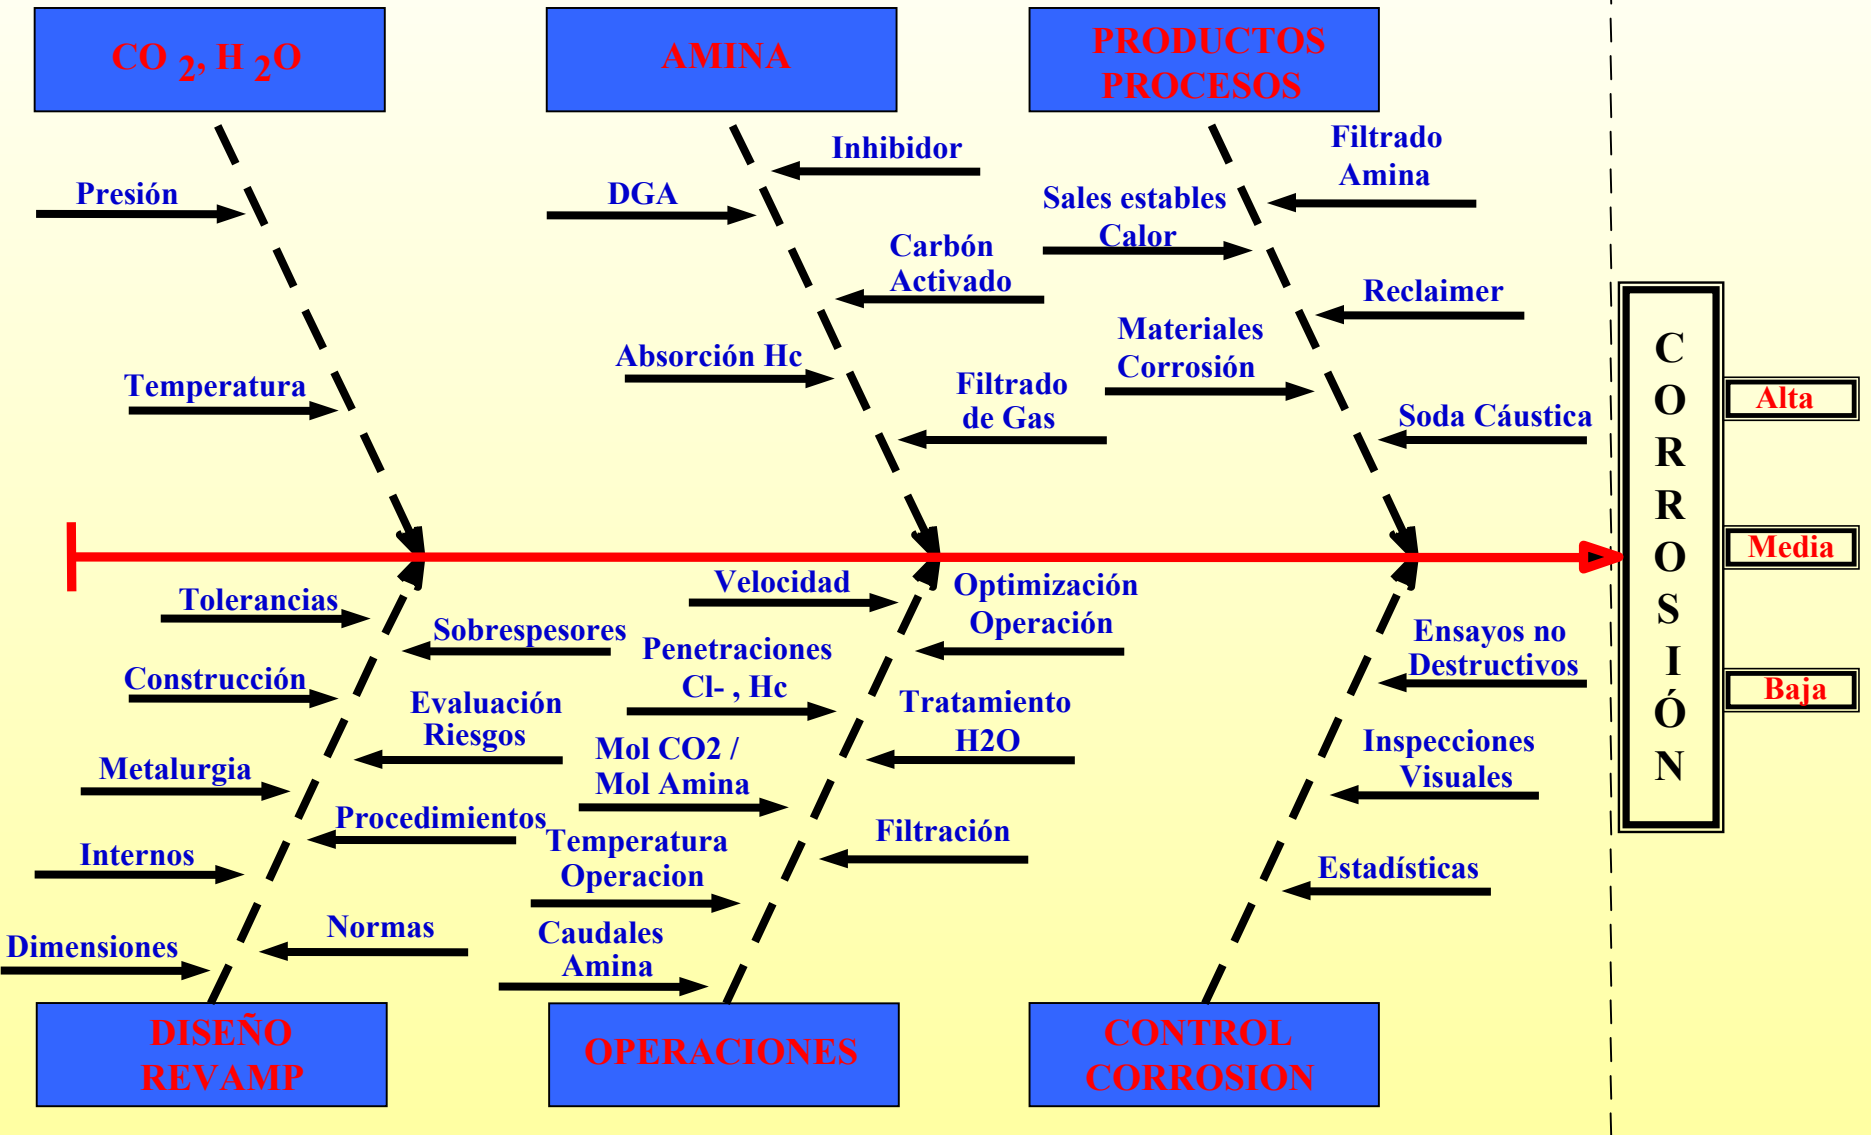
- DGA® Agent
  - Amina Primaria
  - Anillo Quelatante por radical  $\text{COO}^-$
  - Atrapa iones  $\text{Fe}^{2+}$ ,  $\text{Ni}^{2+}$
- Presencia de iones  $\text{Cl}^-$  de 1500 ppm

# TORRE REGENERADORA - CORROSION

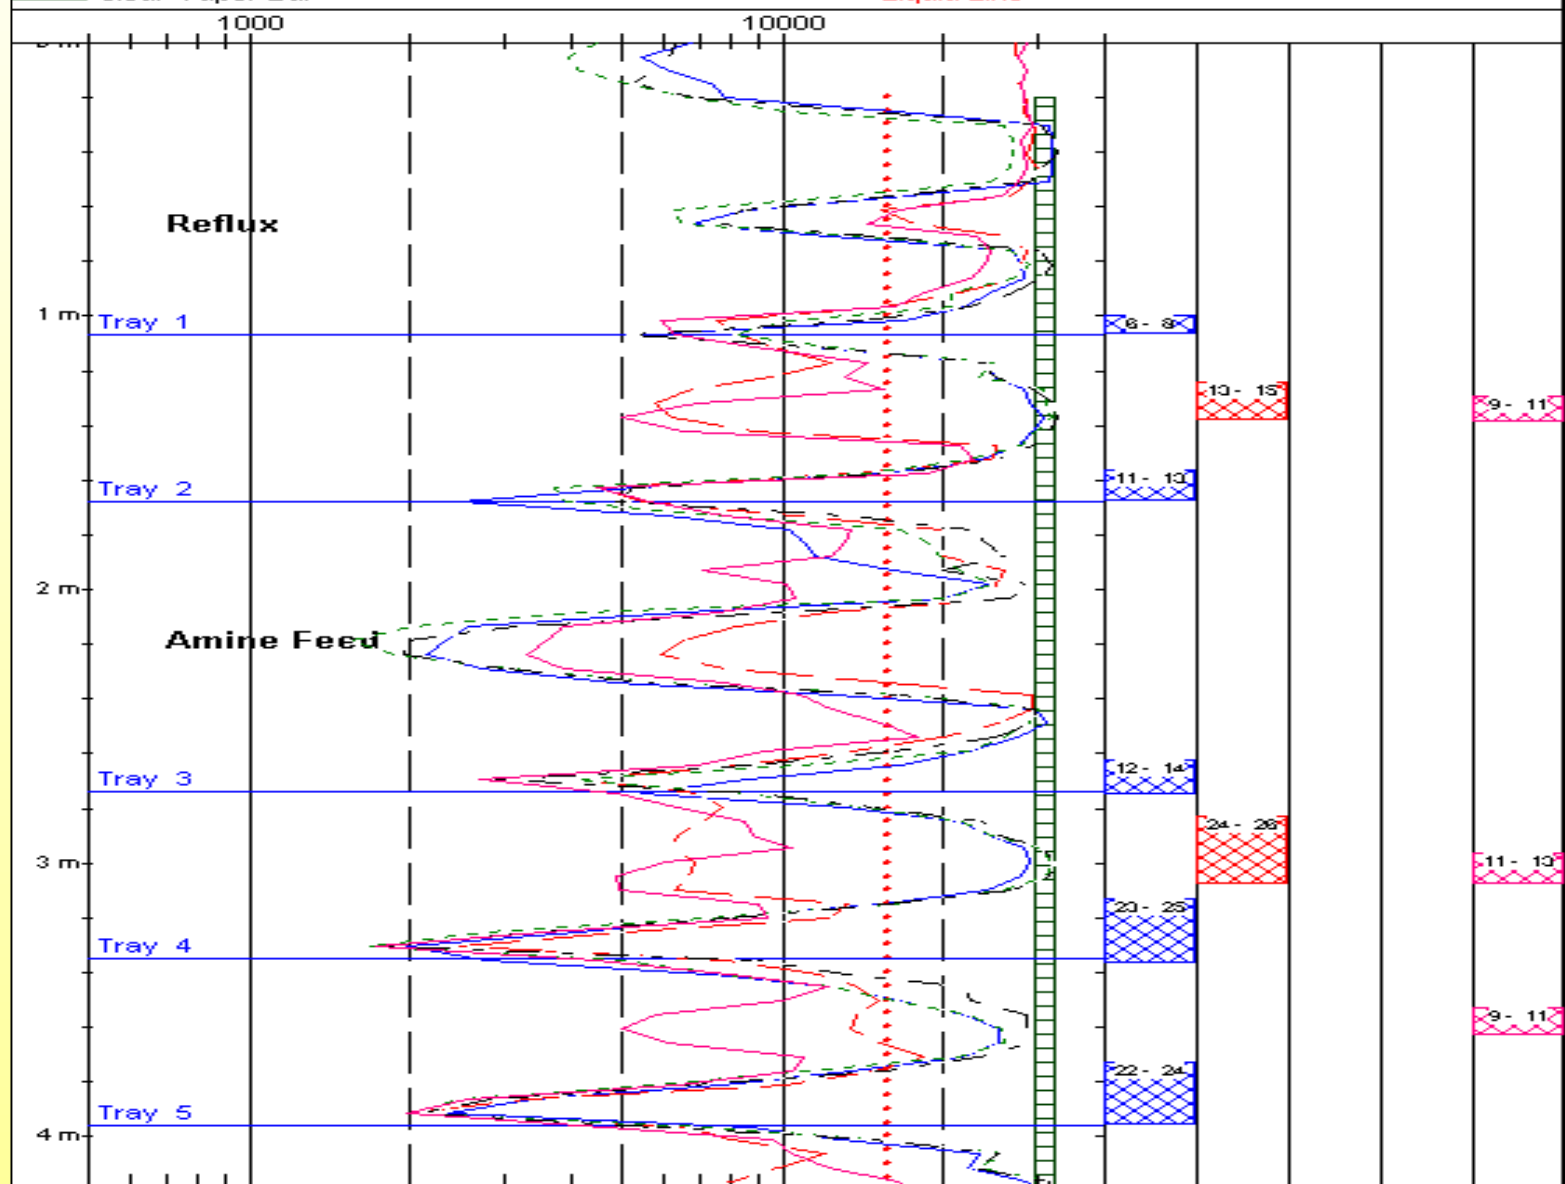
Figure 1

AMINE STILL V-3180

9 & 10 Nov 2000 - X-Axis: 500 - 40000
