# IMPLEMENTACION DE LA TECNOLOGÍA DE EVALUACION DE DAÑO POR FUEGO (API 579 ASME FFS-1) EN REBOILER DE ACEITE

A partir de un evento de fuego, sobrecalentamiento y enfriamiento rápido en un Reboiler de Aceite y la no disposición de un reemplazo rápido del equipo se derivó en la alternativa de una evaluación de daño por fuego de acuerdo con la API 579 - ASME FFS- 1 Parte 11 (Edición Junio-2007).

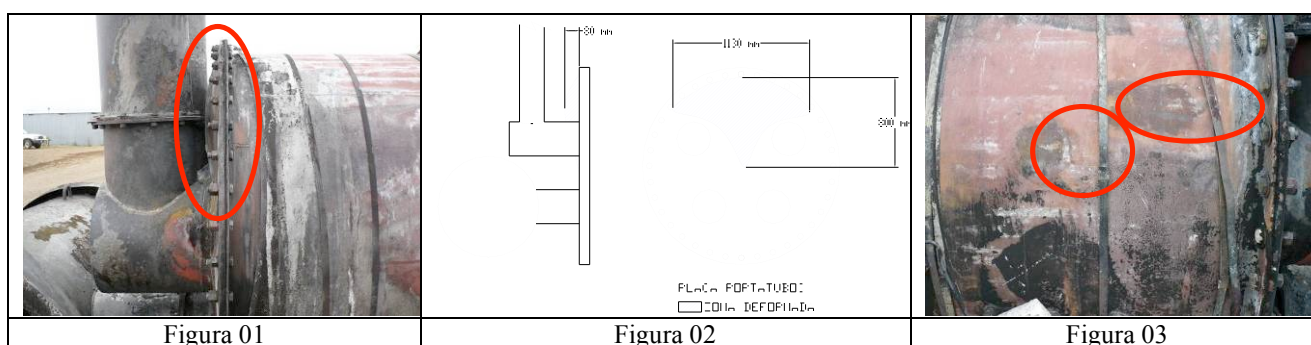
- Se detectó deformación Plástica debida a daño por fuego en la Placa portatubos, **Figura 1 y 2**. También se observan tres focos de deformación debida a daño por fuego en la envolvente (**Figura 3**), las dimensiones de las deformaciones de la envolvente son de 100 mm de diámetro y 3 mm de panza.

La existencia de deformaciones plásticas (o “tetones”) en la placa portatubos y en la envolvente no es aceptable por las **Partes 8 y 10 Nivel 2**, por lo tanto las mismas no son aptas para el servicio, debido a esto se recomendó reemplazar la placa portatubos y la virola con deformación plástica. Por otro lado las juntas, las empaquetaduras, los bulones y equipos auxiliares del reboiler deben ser reemplazados antes de su puesta en servicio. Mientras que la fisura detectada en el tubo de fuego debe ser reparada.

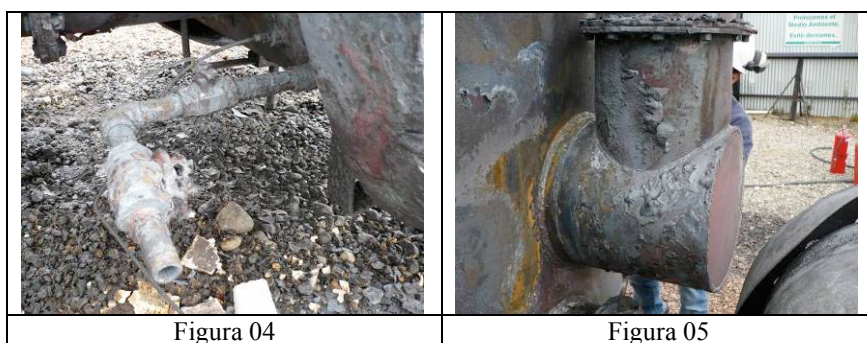
- Se fundió el actuador de una válvula asociada ubicada debajo de los quemadores. (**Figura 4**)
- Se observa cascarilla de laminación en la zona de chimeneas y quemadores (**Figura 5**).

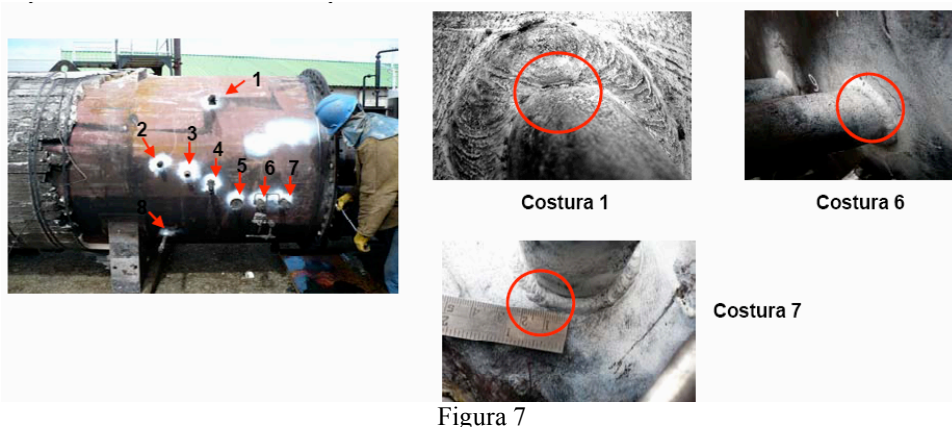
Figura 7

Se realizaron ensayos de detección de fisuras mediante partículas magnetizables en el 100% de los niples para instrumentación y el 100% de las soldaduras de la envolvente y del tubo de fuego. Se detectaron fisuras en tres niples de instrumentación, indicados como costuras 1, 6 y 7 en la **Figura 7**, en forma adicional se detectó una fisura pasante en la soldadura del tubo de fuego y la placa portatubo como se indica en la **Figura 8**. Se confirmó el tamaño y la condición de fisura pasante de esta indicación mediante el ensayo de ultrasonido.

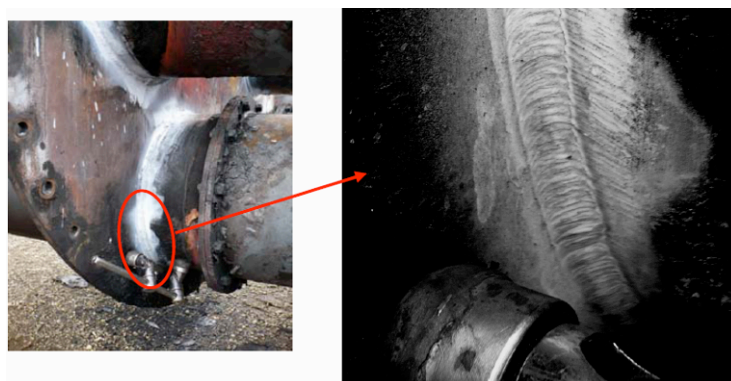
Según **API 579-1/ASME FFS-1 2007 Fitness-For-Service**, los componentes que se encuentran dentro de las zonas I, II, III y IV son APTAS PARA EL SERVICIO Nivel 1, los componentes que se encuentran dentro de las zonas V y VI mostradas en la Figura 8 del punto 3.8. deben ser evaluadas de acuerdo con los requerimientos del Nivel 2. Este último plantea dos condiciones a cumplir para que los componentes ubicados dentro de estas zonas sean aptos para el servicio:

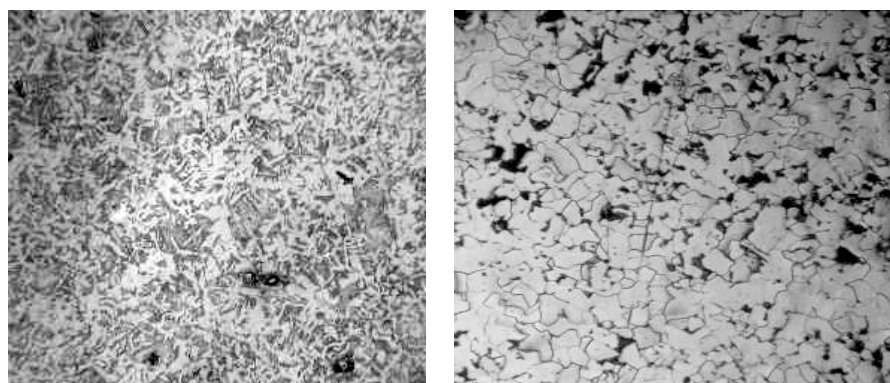
Figura 9, (Aumento 200 X , Ataque con Nital 5%)

Se realizaron doce réplicas metalográficas en el reboiler. El análisis de las microestructuras halladas indica que tanto el tubo de fuego como parte de la envolvente del equipo no han sido afectadas por el fuego, sin embargo la placa portatubos, la brida y la virola presentan daño por fuego muestran una microestructura constituida por ferrita y perlita globulizada, bordes de grano ensanchados y una reducción del tamaño de grano, probablemente producto del rápido enfriamiento.

En la Figura 9 se observa a la izquierda la microestructura normal del equipo obtenida en la virola central en una zona alejada del fuego y a la derecha la microestructura en la zona afectada por el fuego. Las durezas medidas no indican la presencia de zonas frágiles; por otra parte los valores medidos se emplearon para estimar la resistencia del material, y el mínimo espesor requerido, de acuerdo con los requerimientos de API Std. 579.
