# EJECUCIÓN DE TRABAJOS EN PLANTA DE GAS E INCIDENCIA EN API 581 “RISK BASED INSPECTION”

PETROBRAS ENERGIA S. A.

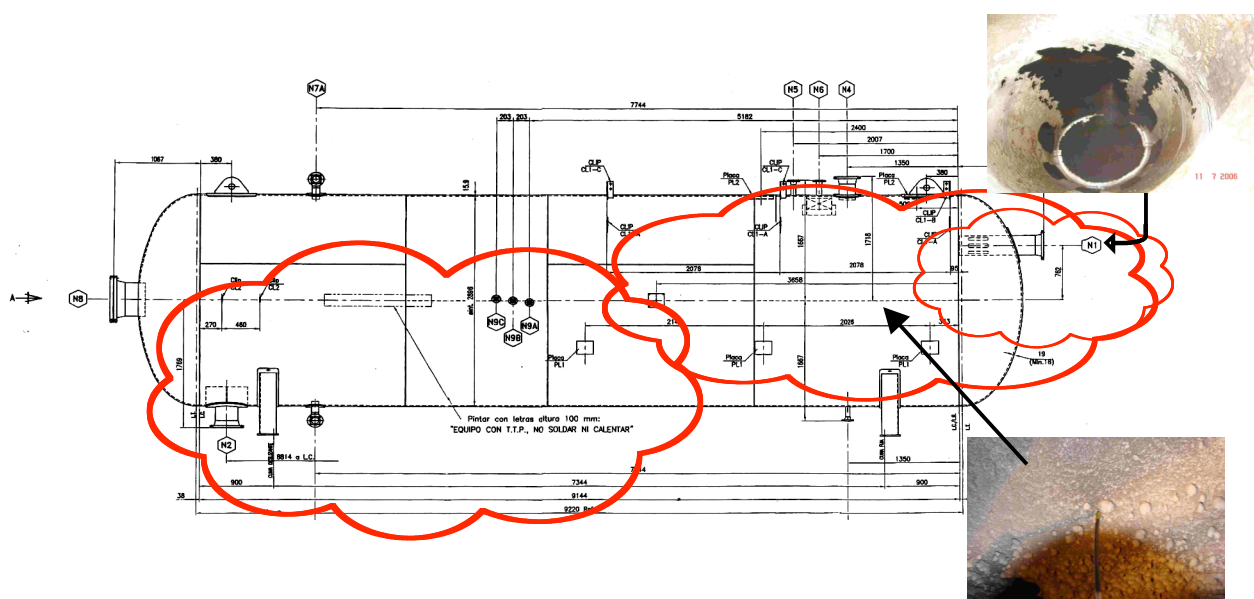
Figura 5 – Zonas afectadas en V-3170 “Flash Tank”

**Flash Tank:** El equipo que se encontraba en servicio desde el comienzo de la vida de la Planta, esto es 13 años, se encontraba muy deteriorado en su envolvente y casquete cercanos a la entrada de Amina Rica al recipiente, sobre todo en la zona de interfase y fase gaseosa.

En Septiembre del 2005 se inspecciona el recipiente encontrándose gran deterioro en el caño de ingreso de líquidos con afinamiento del mismo.

En Julio del 2006 se realizó una reparación sobre la entrada de líquido al recipiente, reconstruyendo las paredes del ingreso y enchaquetando el mismo con un caño camisa de Acero Inoxidable.

Se realizó la compra de un equipo nuevo para su reemplazo revestido internamente y el cambio se efectuaría en el Paro de Planta a efectuarse en febrero del 2008

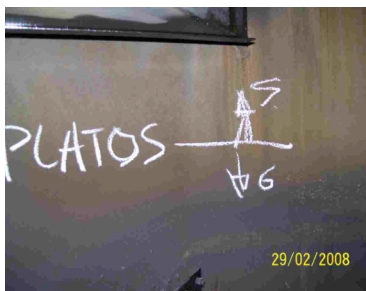
Figura 6 - Envoltorio Platos 5-6

**Envolvente**, en buen estado en su mayor parte, desde plato 1 a plato 10 (Figura 6), con signos de corrosión en la zona inferior entre platos 10 y 12 (Figura 7 y 8), y profundidad máxima de pitting de 3 mm. Se marcaron las zonas con mayor afectación y se realizó rellenado de zona depletada y revestimiento de la zona afectada.

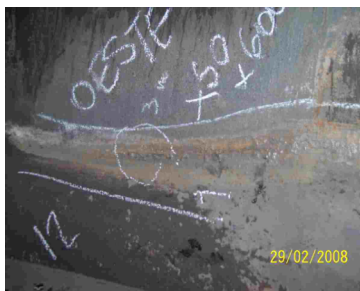
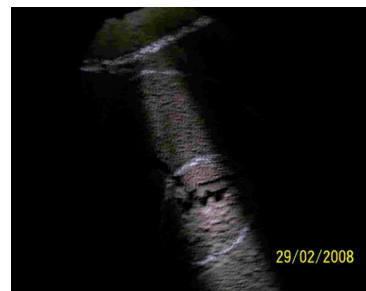
Figura 7 - Envoltorio Platos 11-12

Figura 8 - Envoltorio Platos 11-12

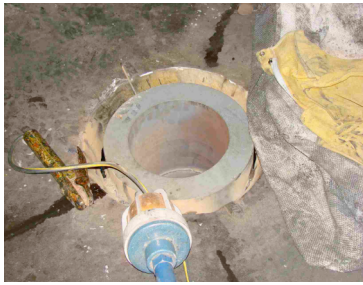
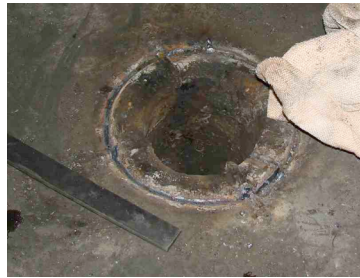
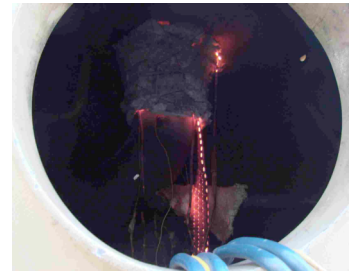
Figura 9 - Presentación Niple Nuevo

Figura 10 - Final etapa soldadura

Figura 11 - Tratamiento Térmico

**Descarga de líquidos**, se realiza el cambio por una pieza nueva con dimensiones originales (Figuras 9 a 11), y el agregado de haber quedado revestido (Figuras 12 a 13).

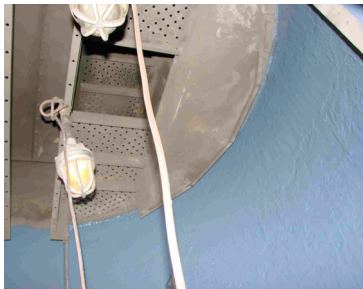
Figura 12 - Revestimiento epoxi – cerámico

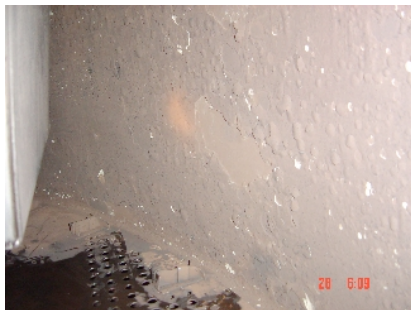
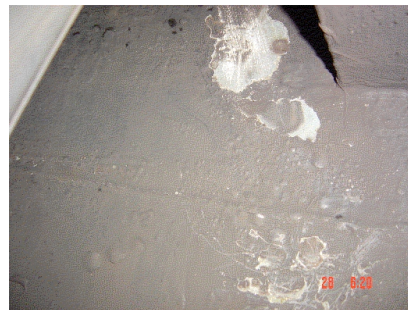
**Casquete Superior:** Se encontró recubierto de incrustación de carbonato de 2 mm de espesor, debajo de este se encontró algunas ampollas en el revestimiento, las cuales se rompieron y se encontró otra capa de revestimiento, concluyendo que la zona ampollada era en zonas donde se habían realizado reparaciones o parches.

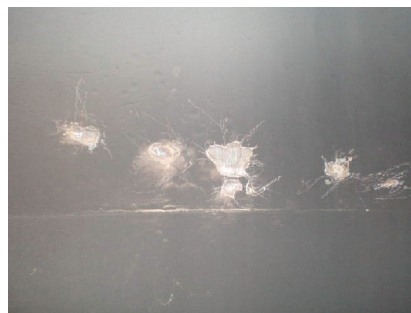
**Espacio entre platos 4-6, y 8-9:** Se observan algunos ampollamientos en el revestimiento, de unos 30 mm de diámetro promedio, todos sobre un mismo sector. Removido esos ampollamientos se verifica que debajo hay otra capa de revestimiento. (Figura 18).

Figura 18 – Ampollamientos de revestimiento entre platos 8 y 9

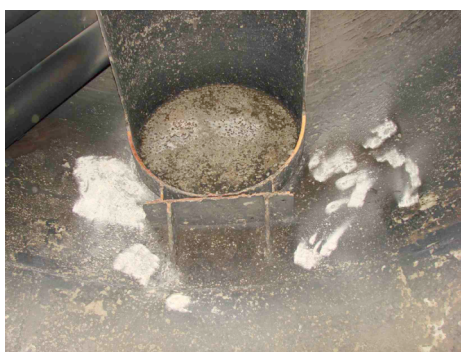
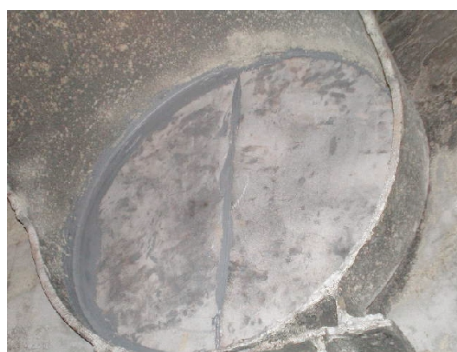
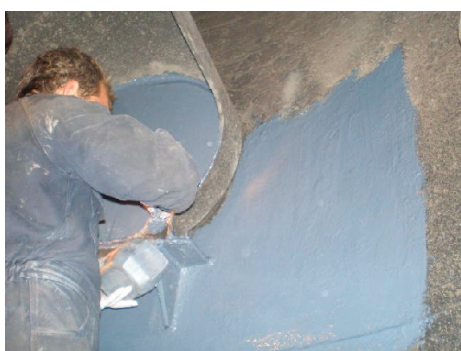
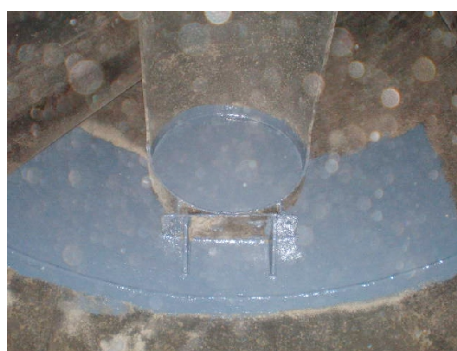
**Tramo Inferior:** Presencia de Carbonato, debajo del cual se encontraba buen estado del revestimiento, solo se encontró degradación de revestimiento en la zona de entrada de vapores desde el reboiler, aquí también se reparo y se revistió la placa ciega en la media caña de entrada de vapores a la torre, la cual no se había protegido en el equipo original (Figuras 19 a 22).

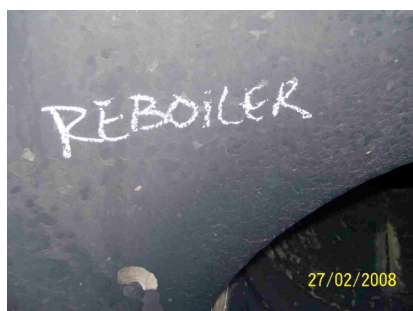
Figura 23 - Cabezal Superior

| <b>Cabezal Superior</b> | : No se encontró mecanismos activos de degradación (Figura 23). |

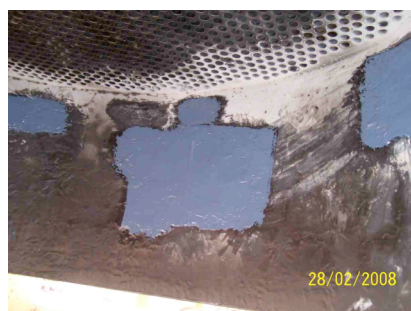
Figura 24 - Cabezal Inferior

| <b>Cabezal Inferior</b> | : Se encontró degradación del revestimiento y en conexiones no revestidas (Figura 24). |

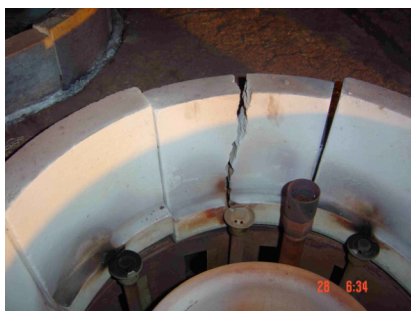
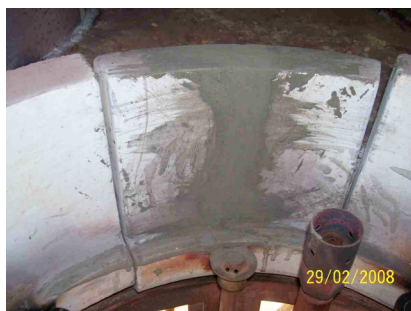
Se encontraron fisuras superficiales en el piso refractario, la mufla de uno de los quemadores se encontró fisurada la cual se reparo in situ (Figuras 26 y 27). Los tubos se encontraban en buen estado (Figura 28), no se observaron perchas rotas o fuera de lugar, y ante la ausencia de una guía de tubo en una curva de retorno inferior se colocó una nueva. Se tomaron mediciones de espesor en curvas y tramo recto de los tubos del hogar, adicionalmente se hicieron mediciones de dureza. Las mediciones obtenidas se encontraron dentro de los valores nominales.

Figura 26 – Mufla rota

Figura 27 – Mufla reparada
